東京電力福島第一原子力発電所事故の 調査・分析に係る中間取りまとめ (2023年版)のポイント

2023年4月14日

東京電力福島第一原子力発電所事故対策室

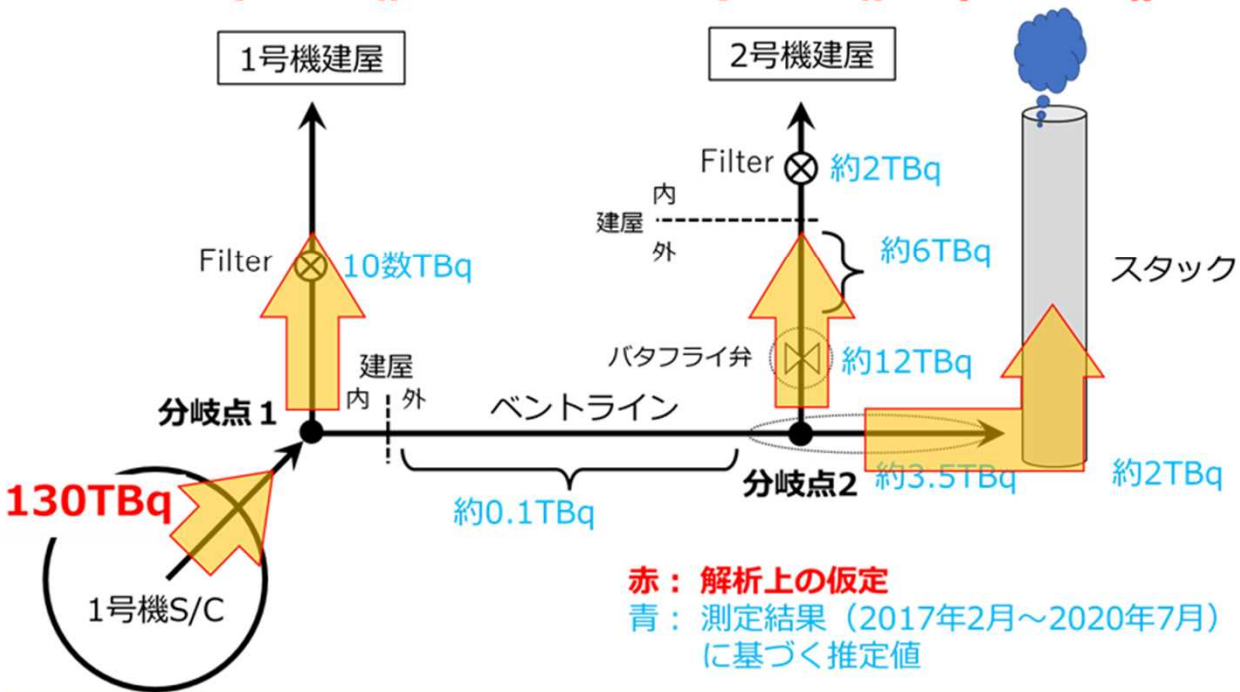
境界条件の見直し

各経路上の残留Cs量合計に流量が比例すると仮定

7.7%
(10TBq)

15.4%
(20TBq)

76.9%
(100TBq)

ベントラインの汚染パターンに係る再現解析 (RELAP5コード) を実施。

汚染パターン形成の主なメカニズムは、
水蒸気の凝縮及び凝縮水の低所への
移動によるものと推定。

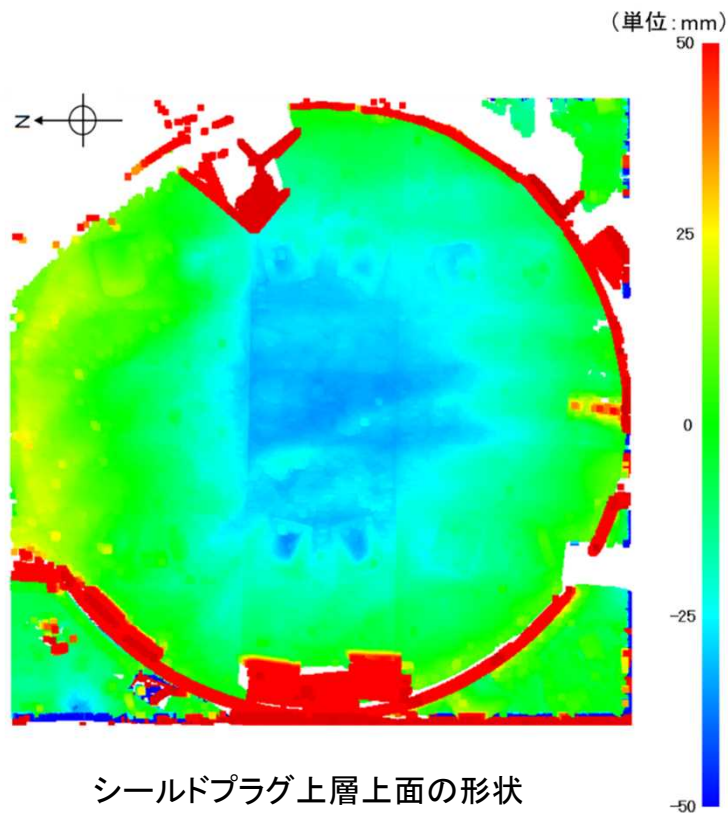
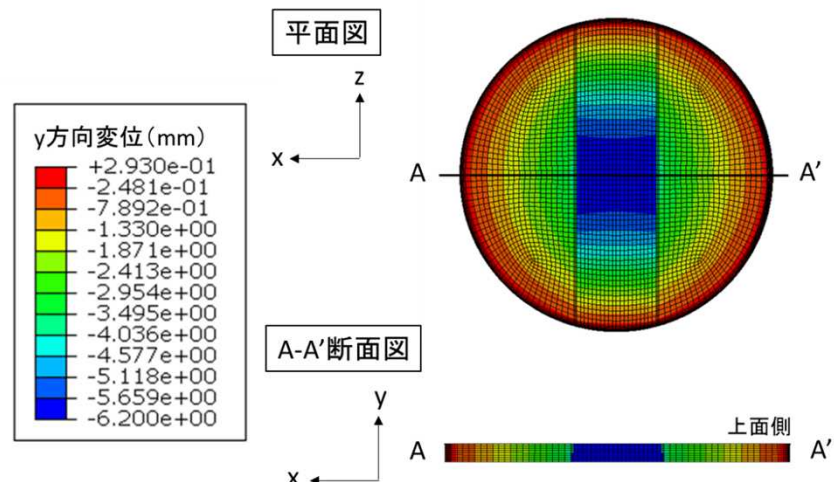
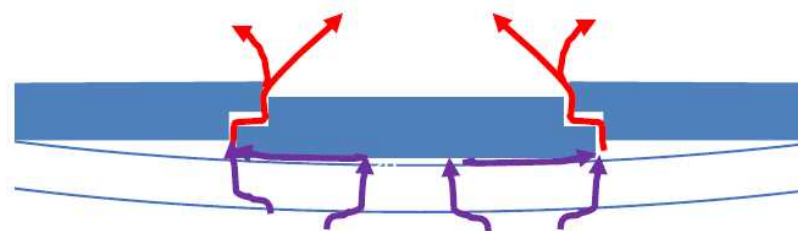
シールドプラグ内のCs-137の移動経路とその形成メカニズムを推定するために、シールドプラグの表面形状測定、シールドプラグの自重解析を実施。

- ✓ シールドプラグの継ぎ目にCs-137の移動経路が常時存在することがわかった。
- ✓ このことは、シールドプラグ上のうち、シールドプラグの継ぎ目部分が最も高い線量率となっている(6ページ参照)こととも整合している。

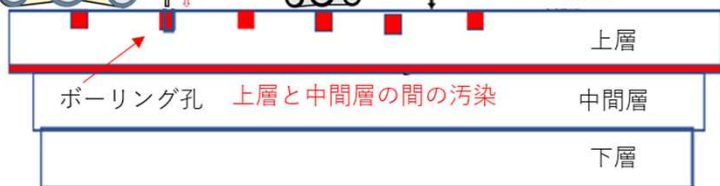
シールドプラグ上層上面及び穿孔箇所
に対する周辺線量当量率の測定方法

シールドプラグ上層と中間層の間の汚染状況を推定するため、以下の周辺線量当量率の測定等の各種の調査・分析を実施。

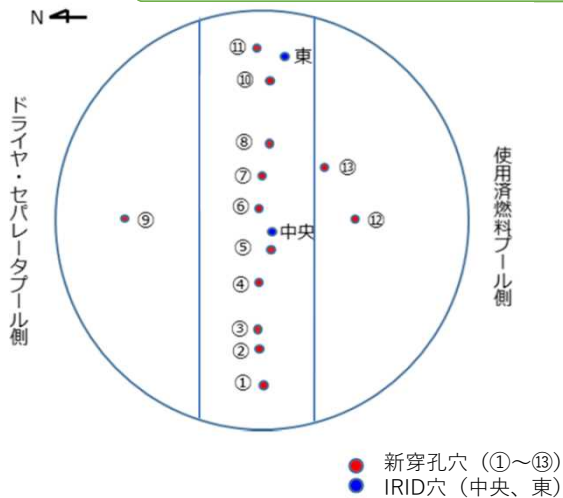
シールドプラグ上層上面の穿孔箇所

シールドプラグ上層上面及び穿孔箇所に対する周辺線量当量率の測定を実施

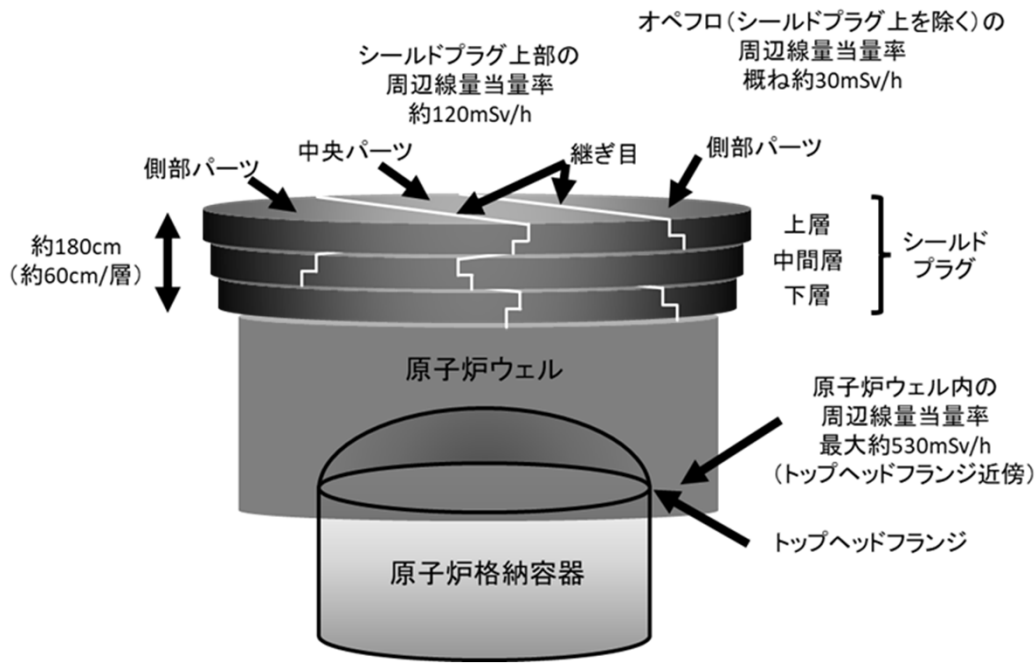
原子炉ウェル及びシールドプラグ構造概略図

シールドプラグ上層と中間層の間の汚染状況を推定するための評価において、シールドプラグ構造・配筋を考慮

- ✓ シールドプラグ上層上面等の周辺線量当量率測定結果から、シールドプラグ上層と中間層の間の汚染状況を推定するためには、シールドプラグの鉄筋の影響は無視できない。
- ✓ シールドプラグ上層と中間層の間の汚染密度は、場所によって大きなバラツキがあるが、大まかな汚染状況の推定は可能。
- ✓ 原子炉ウェルよりも強い汚染がシールドプラグの上層と中間層の間及び継ぎ目に存在する。
- ✓ シールドプラグ上層と中間層の間の汚染密度は平均で5.5～7.5E+10Bq/cm²となり、放射能量に換算すると62PBq～84PBqに相当する。

Cs-137を含む水蒸気が移動する過程で、水蒸気の凝縮によりCs-137が沈着、定着した可能性を示唆。

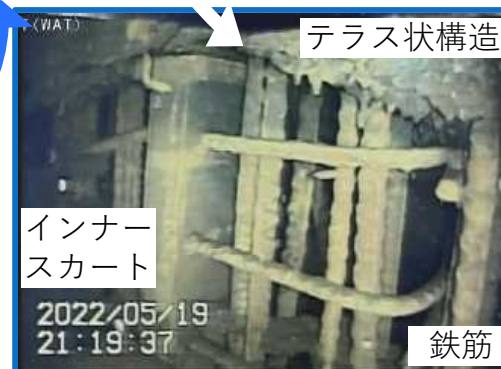
鉄筋

- ① ペDESTAL開口部付近に、高さ1.0m程度のマウンド状(小山状)のもの。落下した溶融炉心に由来するものである可能性が高い。
- ② ペDESTAL開口部付近のコンクリート(両側)がかなりの範囲にわたって喪失。コンクリート内部の鉄筋部及びインナースカートはほぼ原形をとどめて残存。
- ③ ペDESTAL外周部は、テラス状構造(開口部付近では原子炉格納容器底部から1.0~1.1m、開口部の反対側では0.2~0.4m程度の高さ)を観測。コンクリート破損はテラス状構造以下の部分にのみ生じているように見える。

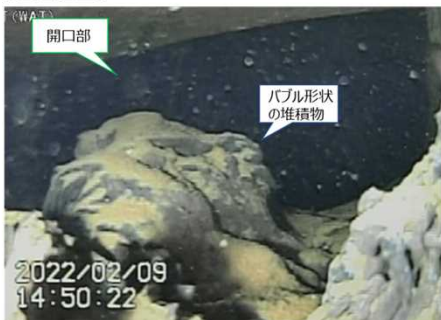
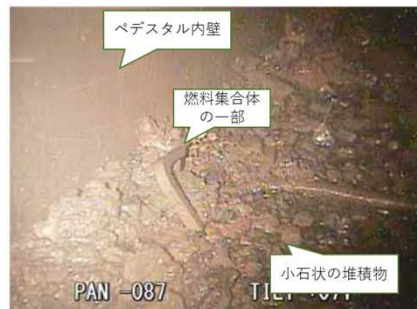
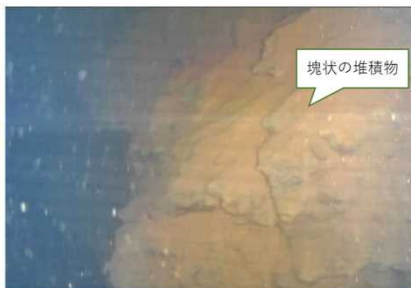
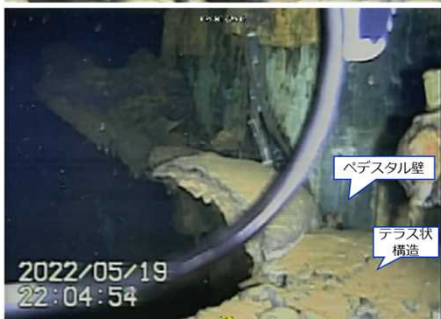
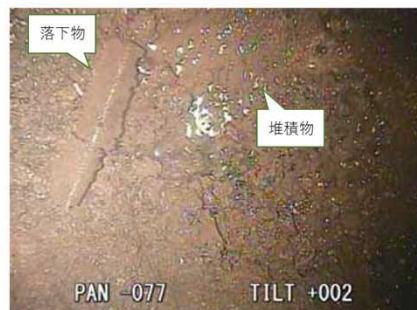
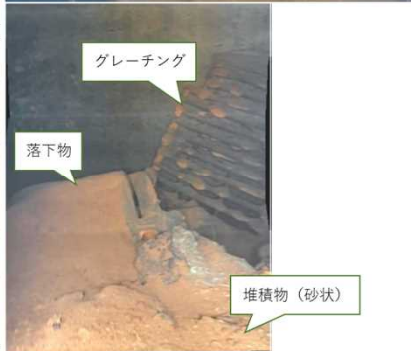
堆積物等

2号機及び3号機の調査範囲(ベデスタル内側)と1号機の調査範囲(ベデスタル外周部)は異なるが、2号機及び3号機では、ベデスタルのコンクリート損傷、テラス状構造、半球状堆積物等は確認されていない。
