1号機 原子炉格納容器内部調査の状況について

2023年4月14日

技術研究組合 国際廃炉研究開発機構
東京電力ホールディングス株式会社

2.ROV-A2調査(後半)の実施状況について

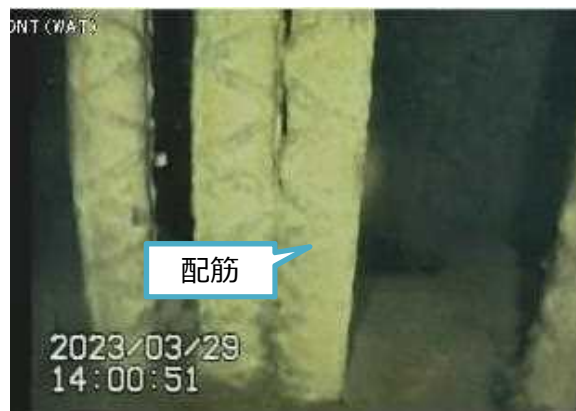
写真1. ポイント⑪ペDESTAL基礎部

- ペDESTAL内側下部のコンクリートが一部消失している箇所（床面より1m程度）には配筋を確認
 - 配筋には、垂直方向の引っ張り荷重を支持する縦筋と、周方向の引っ張り荷重を支持する横筋が存在するが、縦筋は大きな変形がなく当初の形状を維持 <写真1>
 - 配筋は、製造時に施工されている格子状の凹凸が確認され、製造・据え付け時の寸法が維持されていると推定 <写真1,2>
- 配筋露出箇所の上部には、棚状堆積物が存在し、それより上部にはコンクリートが残存 <写真3>

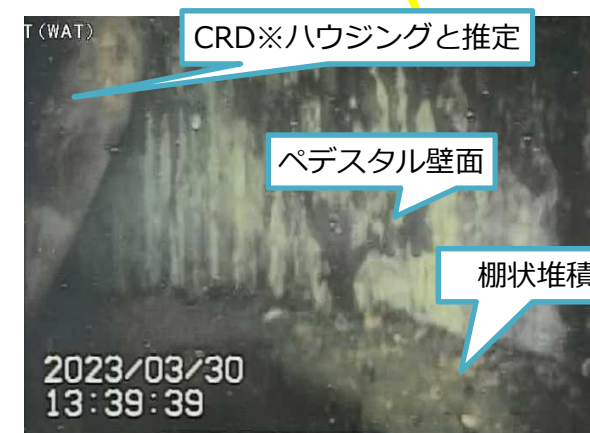
写真3. ペDESTAL内の棚状堆積物と壁面部

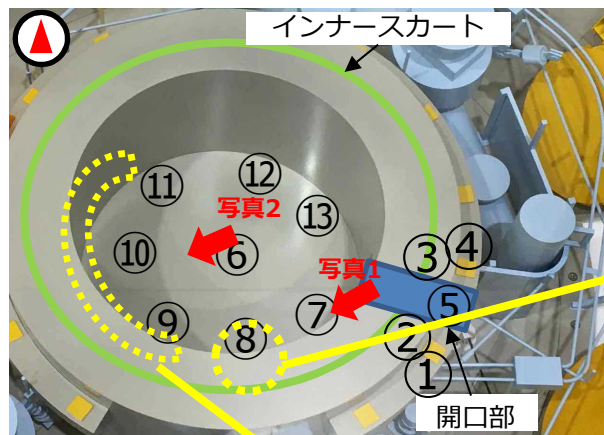
写真1. ポイント⑤ペDESTAL基礎部

- 調査箇所⑧、⑨、⑩については、ROVが到達できなかったものの、調査箇所⑤にて撮影した映像や、ROVが遊泳中に撮影した映像からペDESTAL基礎部の状態を確認 <写真1,2>
- 確認した基礎部の状態は他の調査箇所と似ている状態であり、ペDESTAL内側下部のコンクリートが一部消失している箇所には配筋を確認 <写真1,2>
- 配筋より奥については、一部（調査箇所⑦）においてインナースカートに至るまでのコンクリートの消失を確認 <P28_写真5参照>

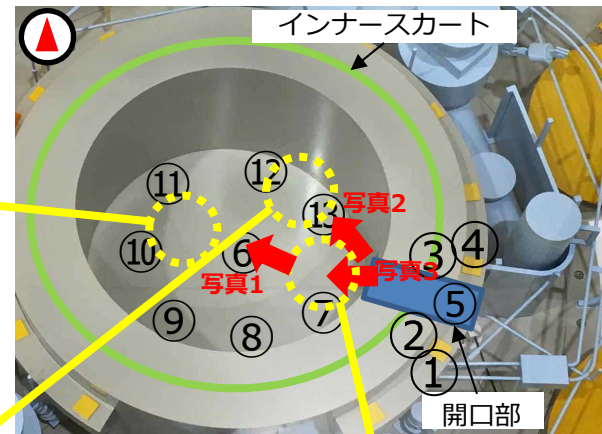
- ペDESTAL内底部には、CRDハウジング以上に大きな構造物は確認されず、CRD交換機については本体は確認されず、CRD交換機レール・車輪を部分的に確認 <写真1,2>
- ペDESTAL内底部には、床面全域にわたり高さ1 m未満の堆積物があり、CRDハウジング等の上部の構造物が部分的に落下しているのを確認 <写真2,3>

写真1.CRD交換機レールの車輪と思われる構造物

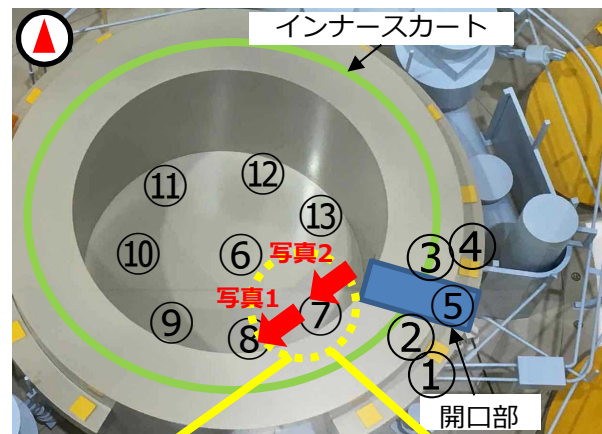
- ペDESTAL上部にはCRDハウジング、CRDハウジングサポートを確認。一部は正規位置より下方に位置していることを確認(ペDESTAL底部に落下しているものもあり) <写真1,2>
- 下方に位置しているCRDハウジングは原形を留めており、溶融物が固化したと思われる塊が付着している箇所がある <写真2>
- 今回映像データを取得した、調査ポイント⑦の周辺においては、本来は映るはずの場所にCRDハウジングと思われる構造物からの反射がなく、一部が黒い空間のように見える箇所がある。この領域はCRDハウジングが脱落し、その上部にあるRPV底部に穴が開いている可能性が示唆される。 <写真2>

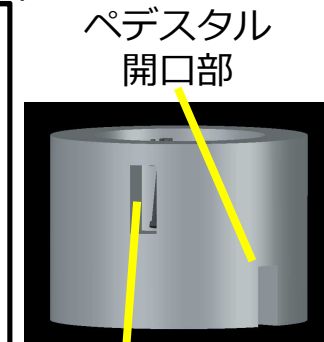
CRD交換用 開口部

- ペDESTAL中央部にて原子炉注水による集中的な水の滴下を確認。このことから、RPV底部の中心部付近には開口部が存在し、そこから滴下していると推定。 <写真1,2>
- CRD交換用開口部に、上方より落下したCRDハウジングが存在していることを確認。今後、調査や廃炉作業において、当該開口部を活用する場合は、それを前提とした計画立案を検討することが必要 <写真3>

写真3. ペDESTAL内壁側のCRD交換用開口部の状態

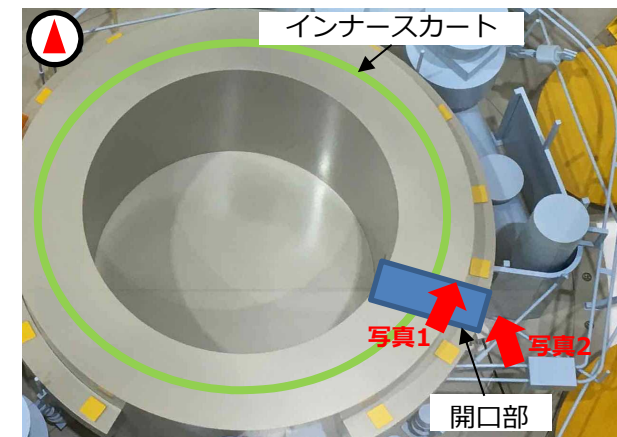
- ペDESTAL外部から見えているコンクリート残存の可能性の高い部分（事故前に設置されたボルトの締結状態が確認できる。）について、2023/3の調査にて、ペDESTAL壁内部でも対応する部分を確認した
- ペDESTALの外壁開口部右側におけるコンクリートの消失は限定的と考えられる
- 確認された外側の鉄筋は、開口部右7本、左11本。耐震評価においては、開口部とあわせ、角度にして64°に相当するとして設定
