1号機 原子炉格納容器内部調査の状況について

2023年5月22日

技術研究組合 国際廃炉研究開発機構
東京電力ホールディングス株式会社

1. 1号機PCV内部調査の概要

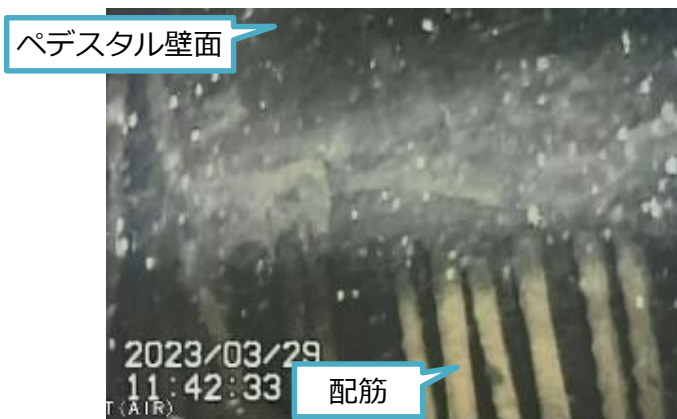
- ペDESTAL内側下部のコンクリートが一部消失している箇所（床面より1m程度）には配筋を確認
 - 配筋には、垂直方向の引っ張り荷重を支持する縦筋と、周方向の引っ張り荷重を支持する横筋が存在するが、縦筋は大きな変形がなく当初の形状を維持<写真1>
 - 配筋は、製造時に施工されている格子状の凹凸が確認され、製造・据え付け時の寸法が維持されていると推定<写真1,2>
- 配筋露出箇所の上部には、棚状堆積物が存在し、それより上部にはコンクリートが残存<写真3>

写真1. ポイント⑪ペDESTAL基礎部

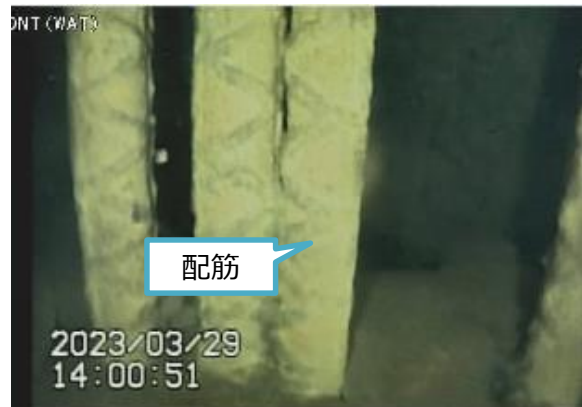
写真2. ポイント⑫ペDESTAL基礎部

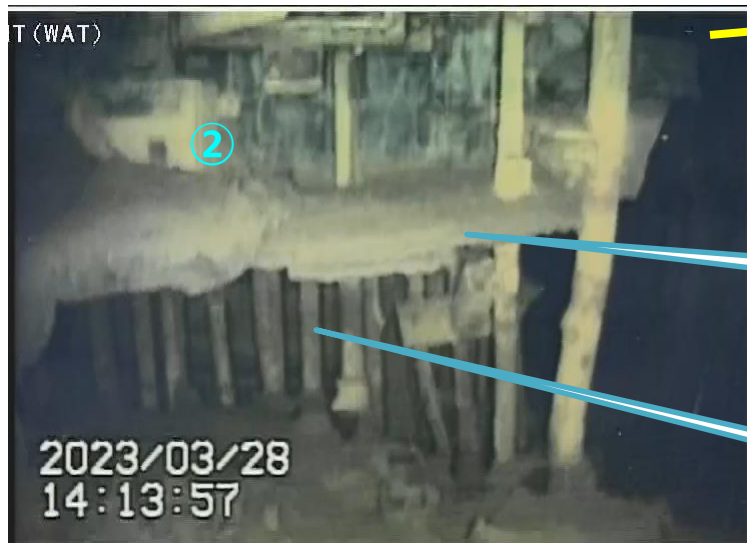
写真2.ペDESTAL開口部左下側壁面部

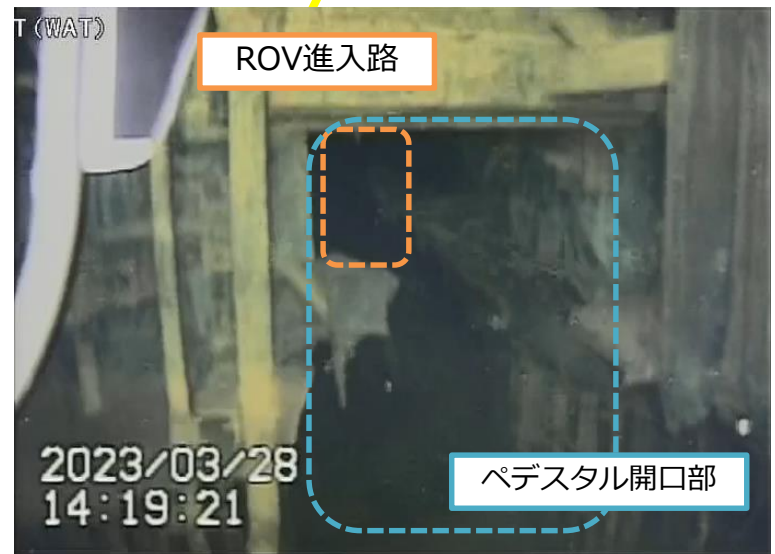
写真3.ペDESTAL開口部

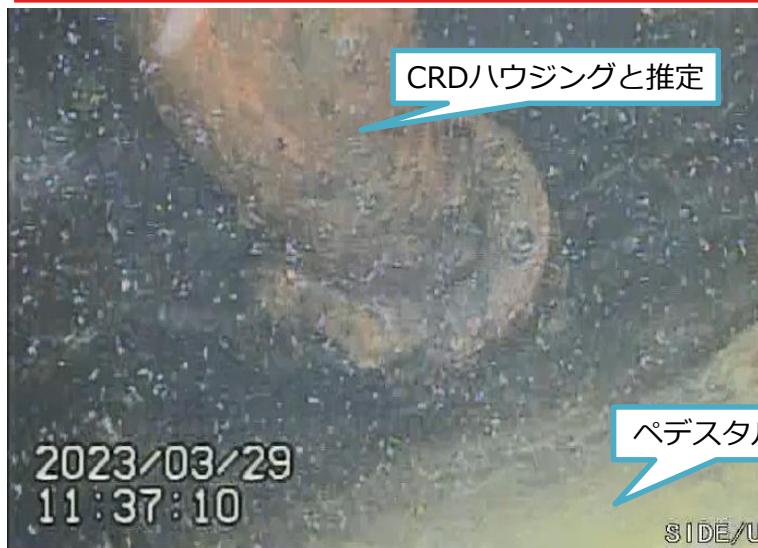
写真1. CRDハウジングと思われる構造物 (上部監視カメラで気中を撮影)

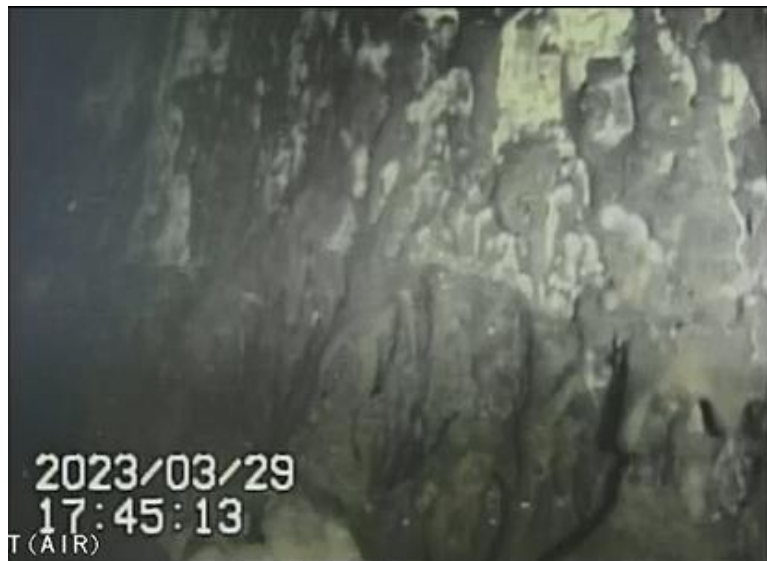
写真1 棚状堆積物のない壁面の状況
