東京電力福島第一原子力発電所事故の 調査・分析に係る中間取りまとめ (2023年版)のポイント

2023年5月25日

東京電力福島第一原子力発電所事故対策室

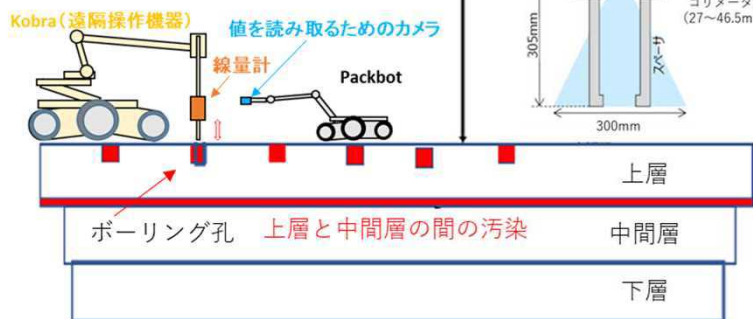
シールドプラグ上層上面及び穿孔箇所
に対する周辺線量当量率の測定方法

シールドプラグ上層と中間層の間の汚染状況を推定するため、以下の周辺線量当量率の測定等の各種の調査・分析を実施。

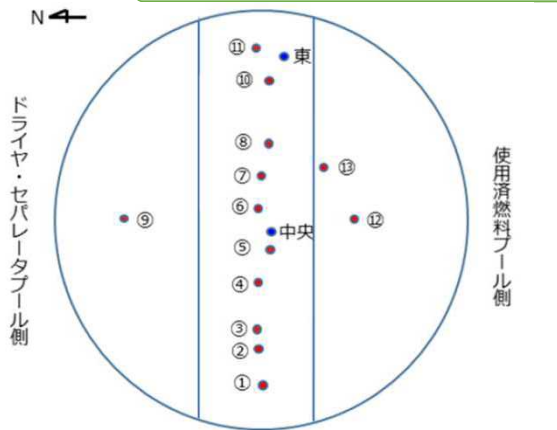
シールドプラグ上層上面の周辺線量当量率
(3cm高さ測定)

- : シールドプラグ上層の継ぎ目
- - - : シールドプラグ中間層の継ぎ目
- <線量率測定に用いた機材>
日立アロカ
ガイガーカウンター PDR303
- : ~100mSv/h
- : 100~200mSv/h
- : 200~300mSv/h
- : 300~400mSv/h
- : 400mSv/h~

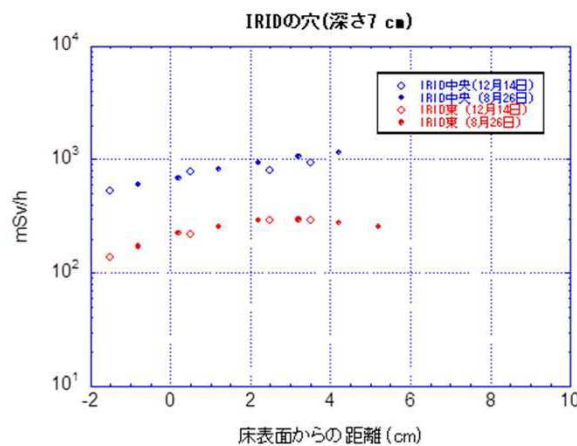
シールドプラグ上層上面の穿孔箇所

- 新穿孔穴 (①~⑬)
- IRID穴 (中央、東)

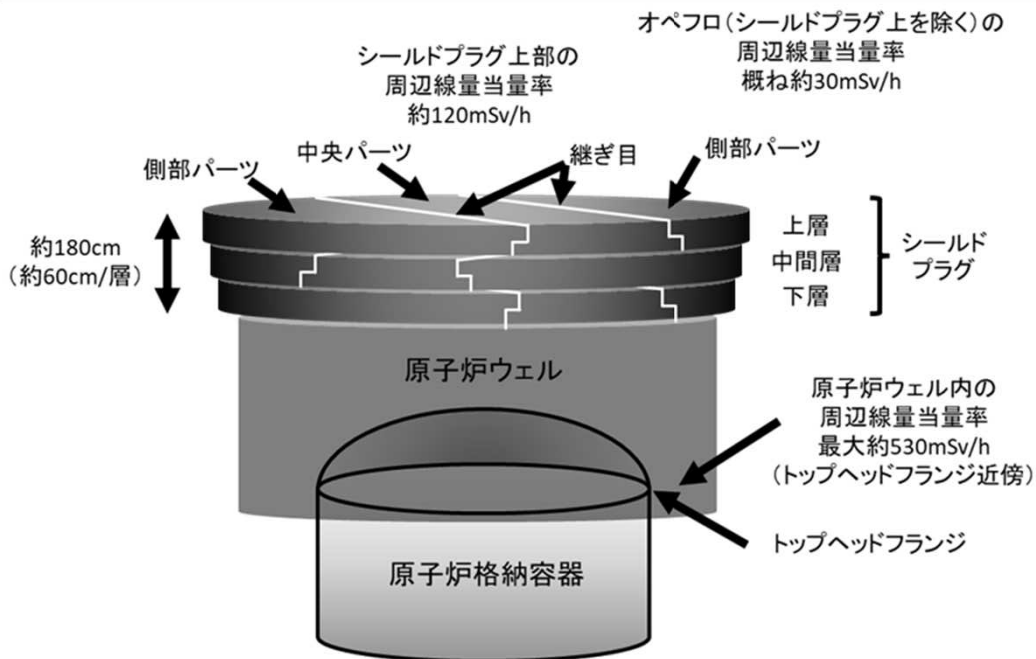
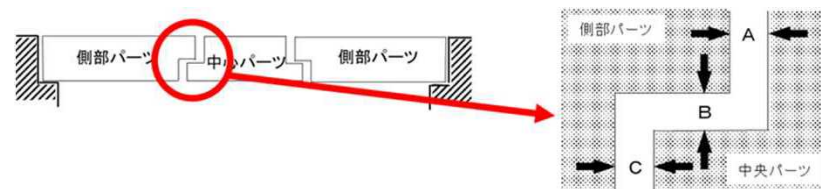
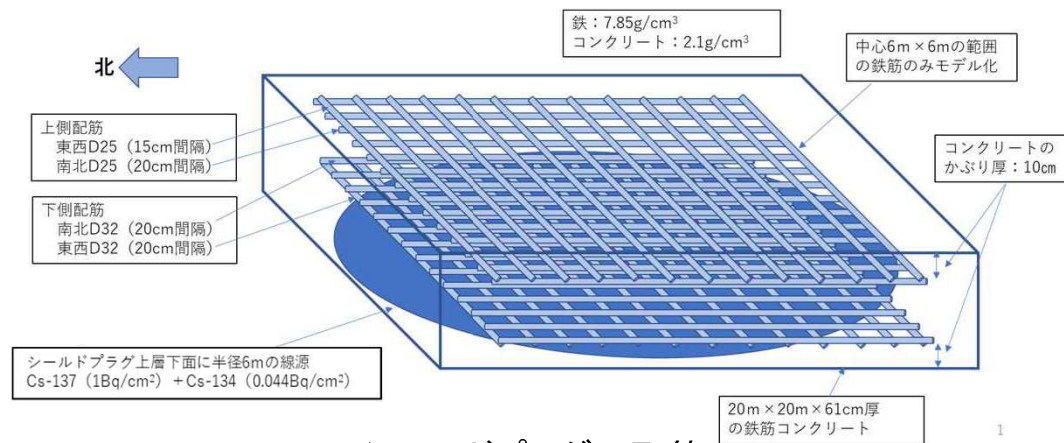
シールドプラグ上層と中間層の間の汚染状況を推定するための評価において、シールドプラグ構造・配筋を考慮

- ✓ シールドプラグ上層上面等の周辺線量当量率測定結果から、シールドプラグ上層と中間層の間の汚染状況を推定するためには、シールドプラグの鉄筋の影響は無視できない。
- ✓ シールドプラグ上層と中間層の間の汚染密度は、場所によって大きなバラツキがあるが、大まかな汚染状況の推定は可能。
- ✓ 原子炉ウェルよりも強い汚染がシールドプラグの上層と中間層の間及び継ぎ目に存在する。
- ✓ シールドプラグ上層と中間層の間の汚染密度は平均で $5.5 \sim 7.5E+10Bq/cm^2$ となり、放射能量に換算すると62PBq \sim 84PBqに相当する。

Cs-137を含む水蒸気が移動する過程で、水蒸気の凝縮によりCs-137が沈着、定着した可能性を示唆。
