PWR 1 次系におけるステンレス鋼配管粒界割れに関する 事業者の検討から得られた知見（速報）

令和 5 年 5 月 25 日
技 術 基 盤 課
システム安全研究部門
専 門 検 査 部 門

PWR1次系ステンレス鋼配管粒界割れの 知見拡充に関する2022年度の検討状況について (亀裂発生メカニズム・亀裂有り健全性評価) 面談資料

原子力エネルギー協議会
(ATENA)

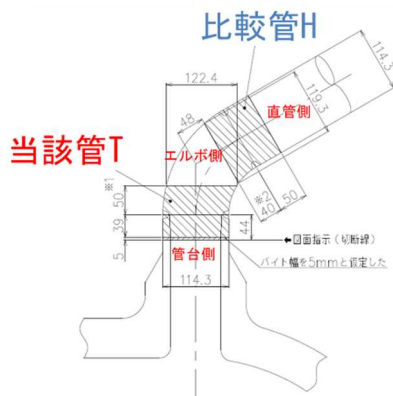
図1 配管平面図

- 実機詳細調査として、SCCの発生した溶接部（以下「当該管T」という。）及びエルボを挟んだ直管側の溶接部（以下「比較管H」という。）を電子顕微鏡により観察した（図1及び図2参照）。

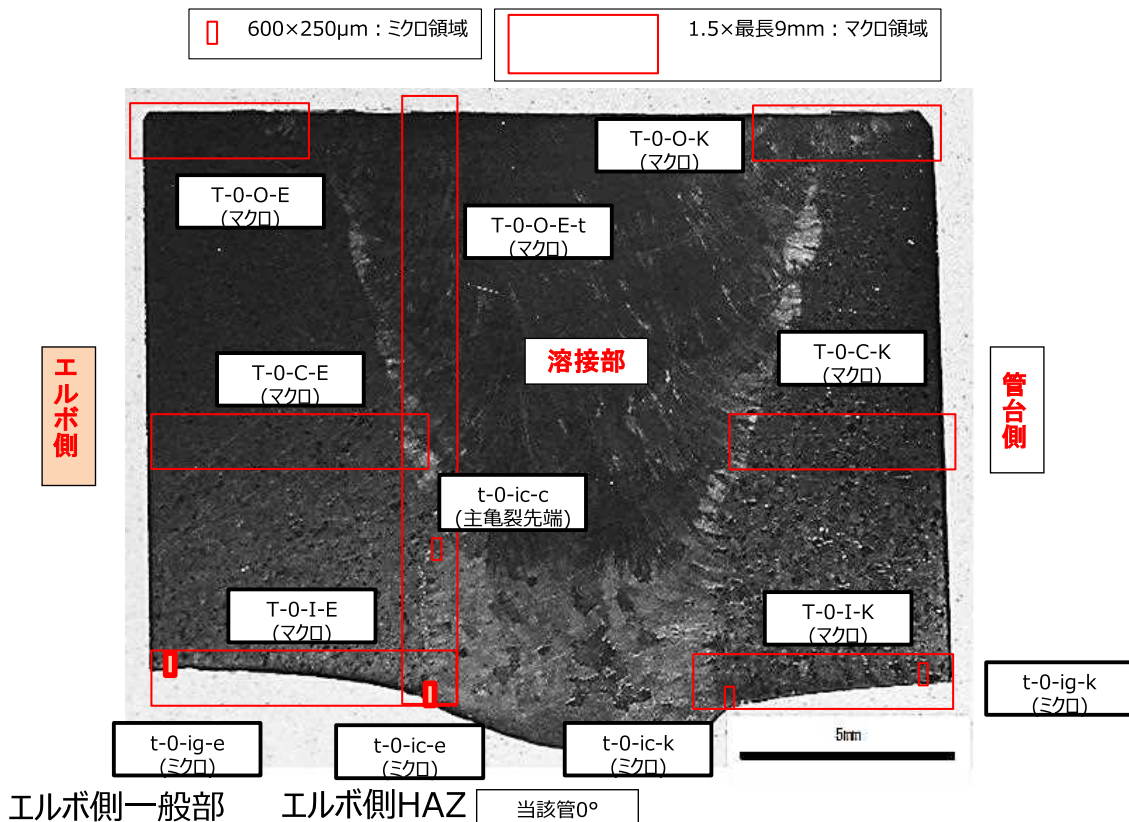
(1-1)EBSD計測評価パラメータを用いたマイクロ領域データ整理 (IPFマップZ軸 (当該管エルボ側HAZ))

| 当該管 | マイクロ計測 : 内表層側の母材一般部 (エルボ側) | | | | |
|---|--|---|---|--|---|
| 評価結果 | <ul style="list-style-type: none"> 当該管の内表層側の一般部 (エルボ側) では、内表層側ではシンニング加工の影響と思われる KAM 値が大きくなっており、結晶粒界でも顕著に KAM 値が大きかった。 | | | | |

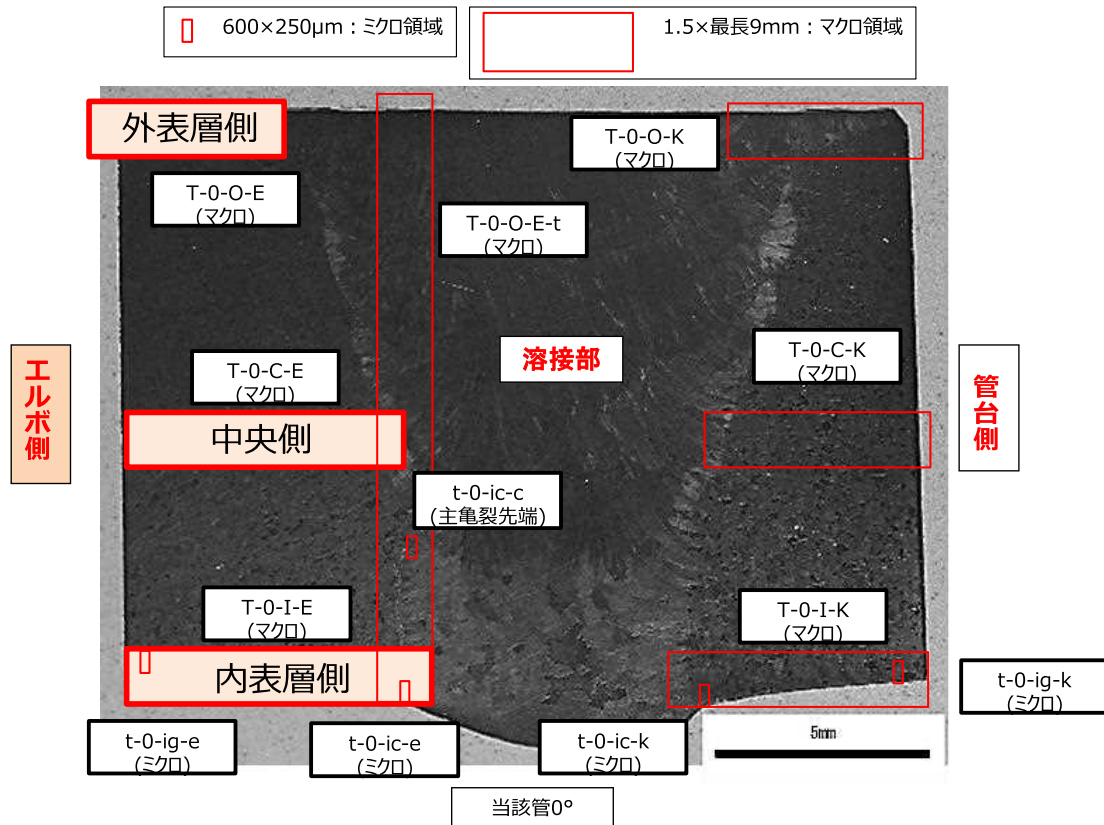
当該管0°エルボ側の硬さ計測(HV0.01)

➤ ミクロ硬さ (HV0.01) からは、比較管0°エルボ側、また、他の断面と比べても当該管0°エルボ側の主亀裂周辺での内表層側では硬化 (最大303HV0.01) の傾向が大きい。

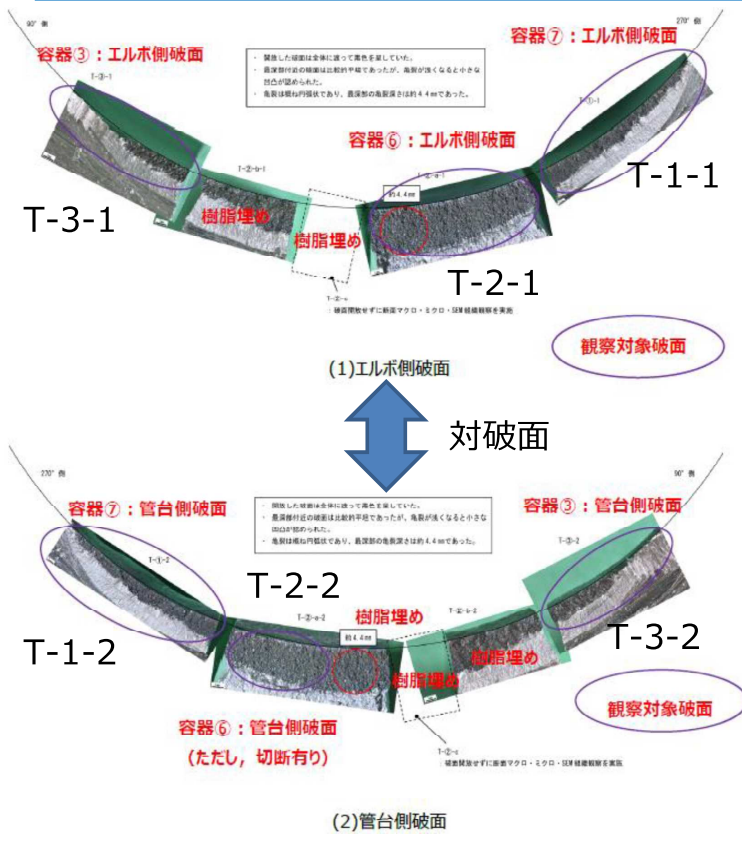
破面SEM詳細観察の部位：

- ・ 当該管0°のHAZ近傍で認められた主亀裂破面（約60mm長さ）は、先行調査で5分割されており、中央近傍は、断面マクロ・ミクロのために一部樹脂埋めされている。
- ・ 本調査では、樹脂埋めされていない破面（エルボ側及び管台側）に対してSEMにて拡大観察することとした（○印の破面を対象）。

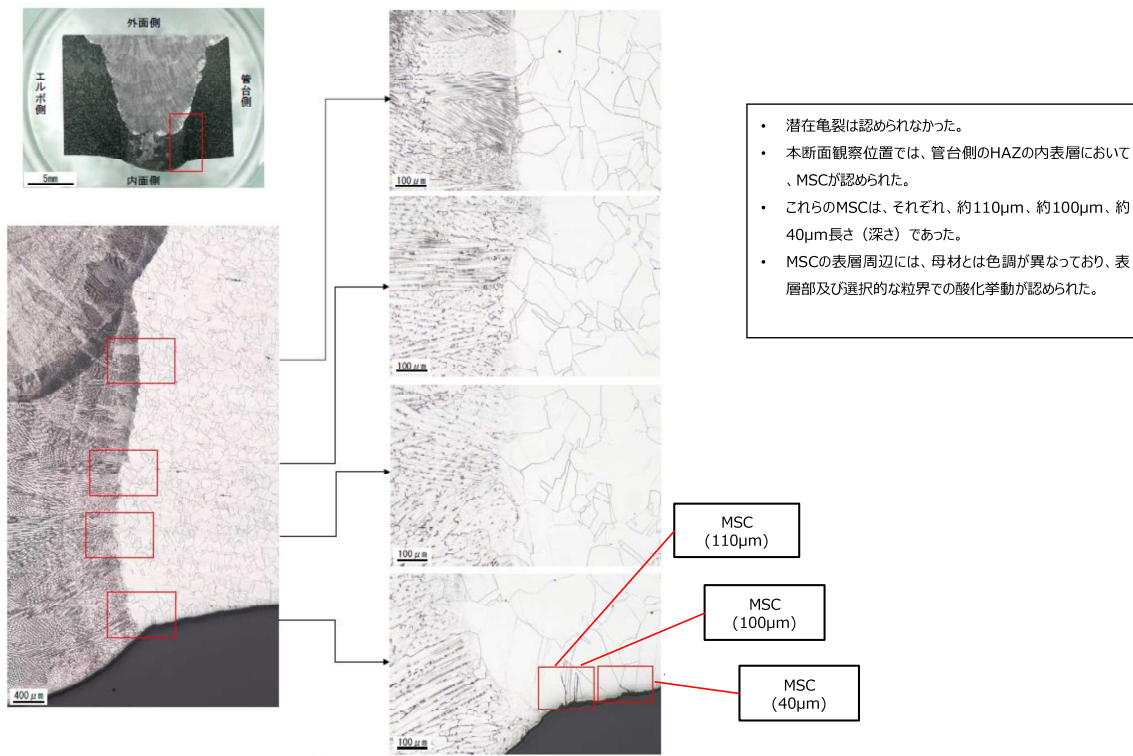
比較管180°直管側の断面マクロ・マイクロ観察結果（潜在亀裂有無の確認）

潜在亀裂有無の詳細調査の過程において、MSC*の存在が確認された。

⇒ 特異な硬化が生じていない部位のMSCはいずれも1結晶粒程度の大きさであり、更に、主亀裂先端とは異なり、停留を示唆する酸素（酸化物）が検出されている
