高浜発電所3,4号炉 特別点検(原子炉格納容器)

2023年7月12日
関西電力株式会社

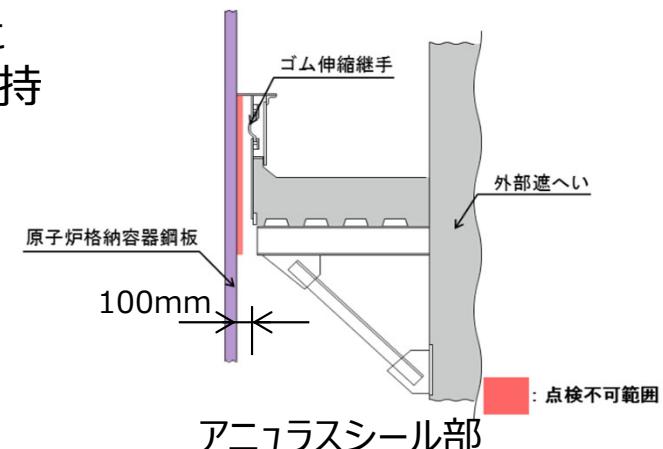
- 点検不可範囲については、干渉物裏の極めて限定された範囲のみであり、周辺の鋼板は現状保全でも点検可能な範囲である。
- 点検不可範囲については、当該部の間には空間が確保されていることから、データ採取を行った範囲と同様の環境であると考えられる。
- 点検不可範囲の周辺の鋼板を塗装修繕する際には、干渉物裏についても塗装修繕が必要な場合は、可能な限り塗装を実施している。
- 従来の点検においても、要領書で定めたデータ採取方法を適用していないものの、可能な限り点検を実施しており、塗膜の劣化等が検出された場合は、必要に応じて塗装修繕を実施することで、塗膜の健全性を維持している。

点検不可範囲の割合は、コンクリート埋設部、鋼板に直接設置されているもの（当て板等）を除くと、3 %程度である。
