減容処理設備空調バランスの不具合に伴う 竣工遅延について

2023年7月24日

東京電力ホールディングス株式会社

減容処理設備の空調バランスの不具合について

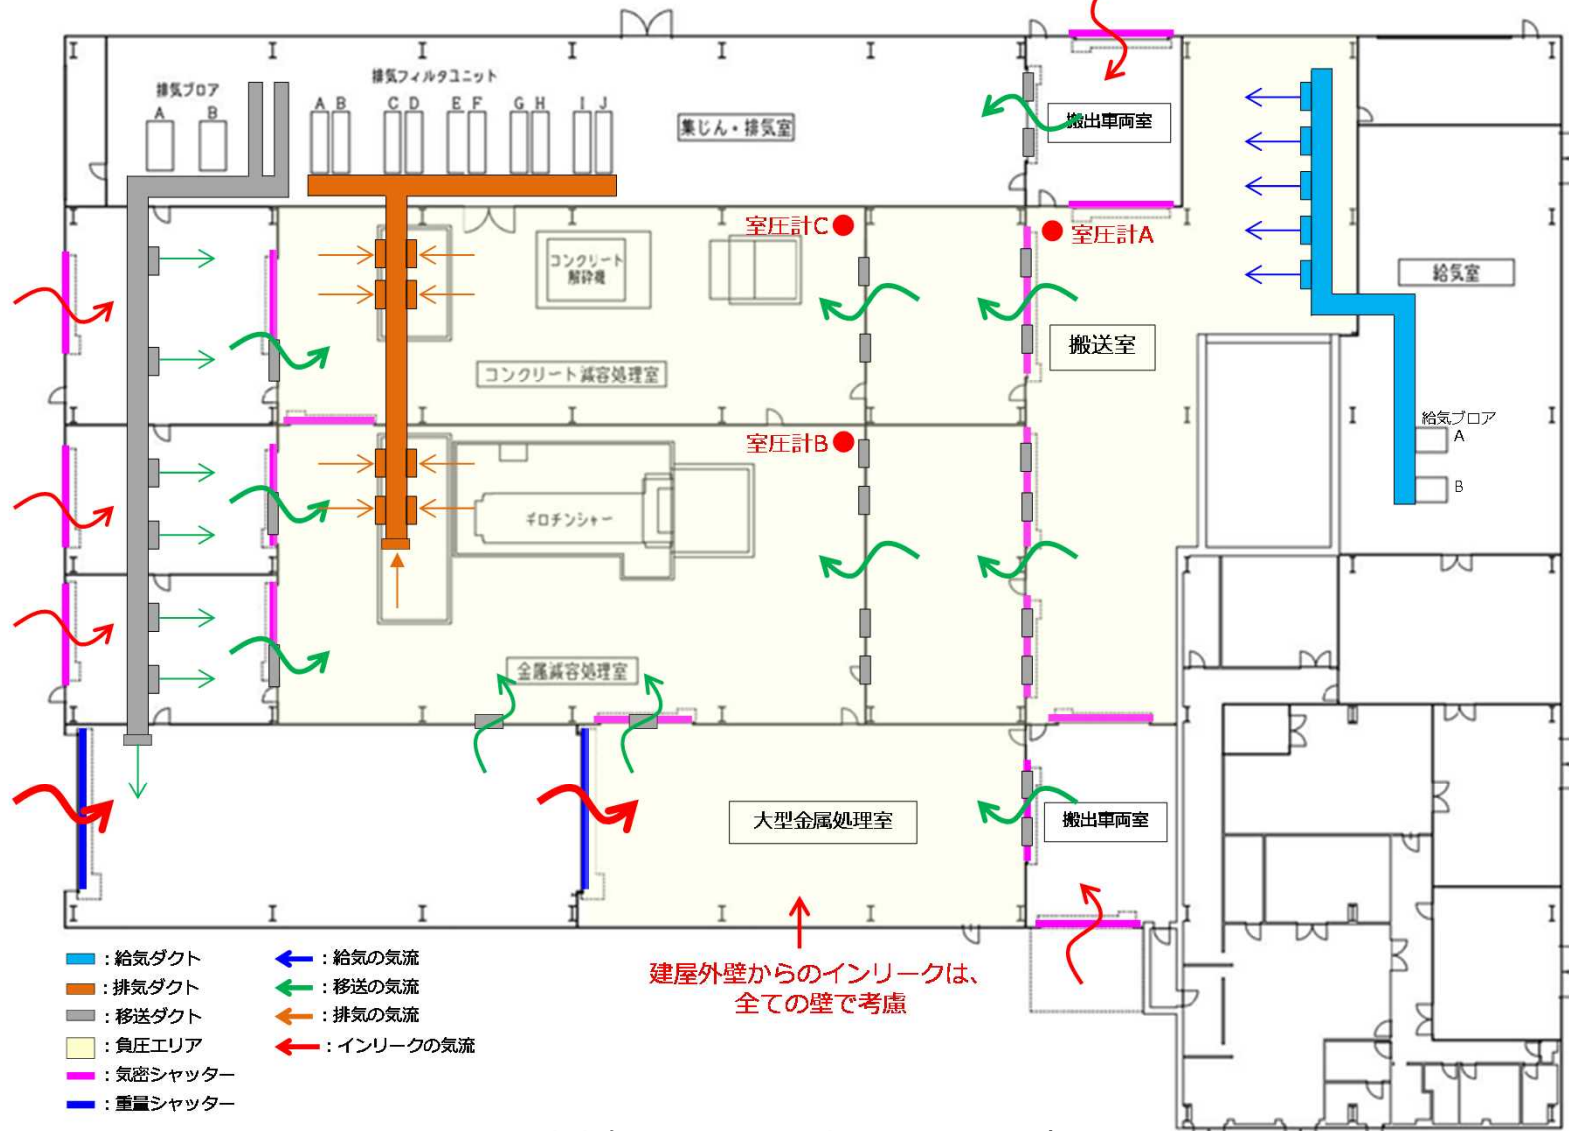
減容処理設備 設計上の空気の流れ

- 放射性物質の建屋外への飛散防止の為、一部の部屋は負圧維持

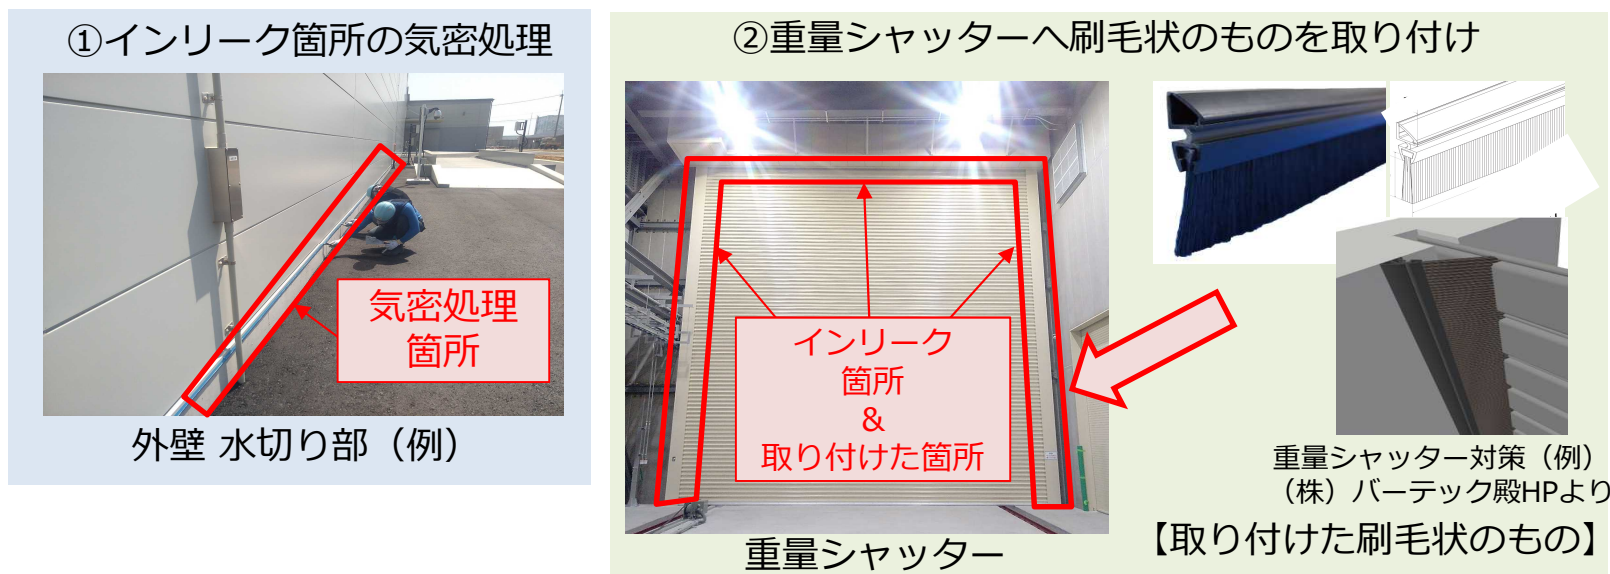
- 給気風量 + インリーク量 ÷ 排気風量 となるよう、空調バランスを調整する
 - ✓ **至急施工可能な対策**として、2023年5月15日～20日に下記対策を実施
 - ① インリーク箇所の気密処理
 - ② 重量シャッターへ刷毛状のものを取り付け、圧力損失を高める
- 対策前と本対策後の空調バランスを比較すると、**対策後の方が空調バランスが安定**
ただし、実運用を模擬したシャッターの開閉を実施すると、**空調バランスが不安定**

- ✓ 給気ブロア上流のダンパを絞り、給気風量を減らす
 - ・上記対策後に給気風量を減らしての模擬試験を実施 (2023年5月22日・23日)
 - 空調バランスが安定** (全エリアで負圧となり、効果を確認)
 - 実運用を模擬したシャッターの開閉でも負圧になることを確認 (参考3、5参照)
