島根原子力発電所 2号炉  
高経年化技術評価  
(照射誘起型応力腐食割れ)

2023年9月12日

中国電力株式会社

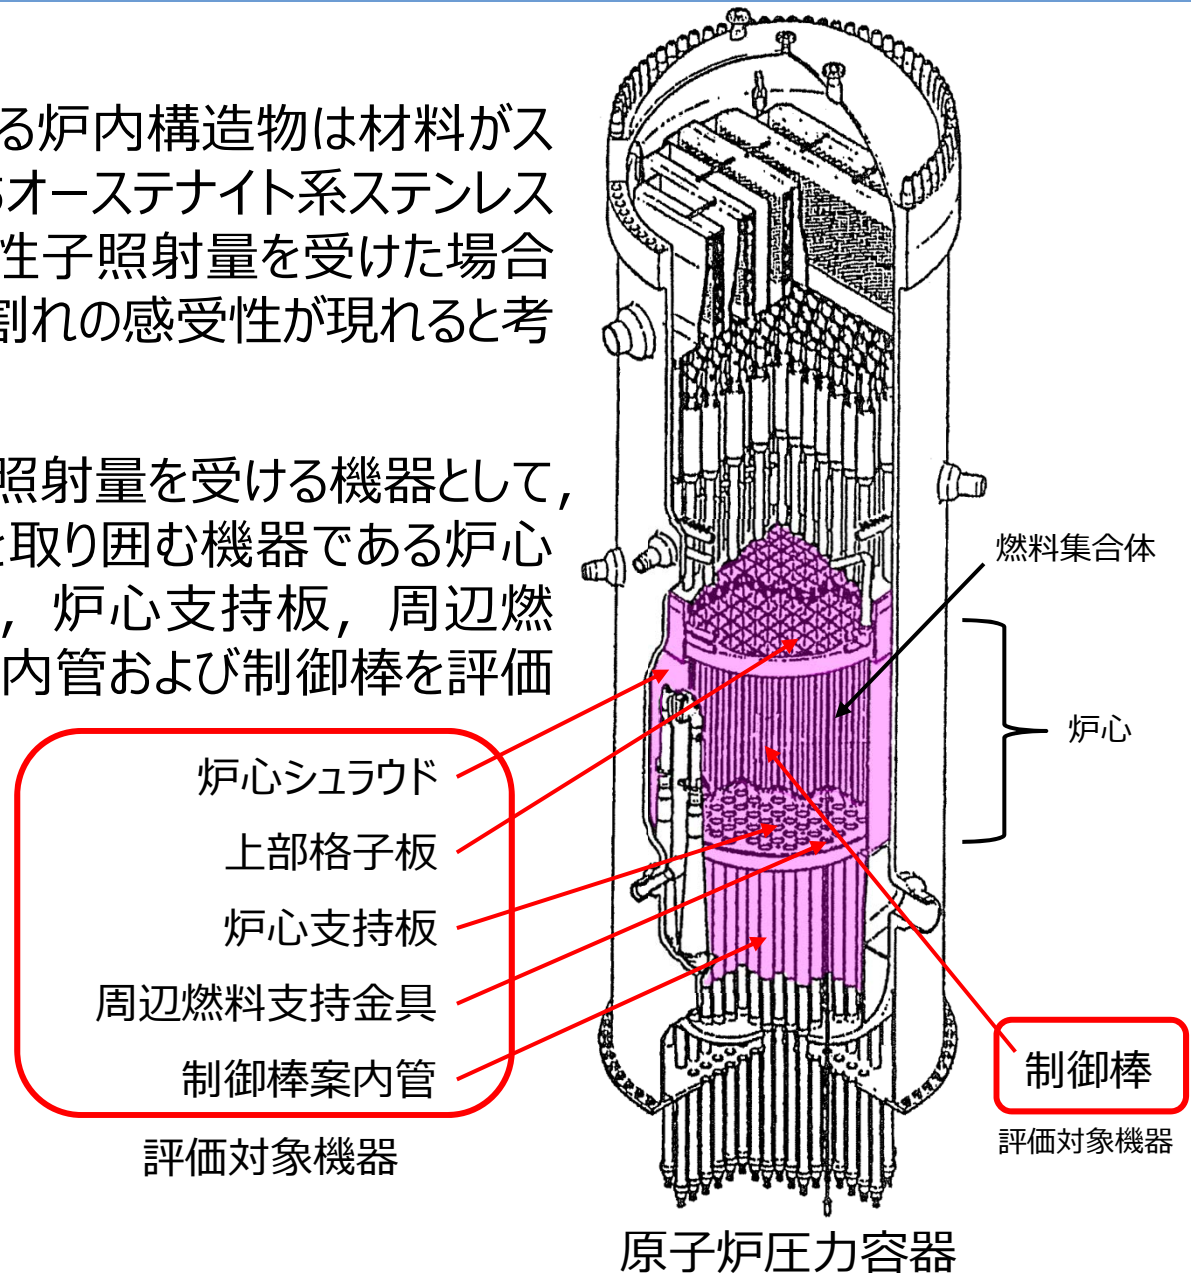
- 炉心を取り囲む機器である炉内構造物は材料がステンレス鋼であり、このうちオーステナイト系ステンレス鋼は比較的高い累積中性子照射量を受けた場合に照射誘起型応力腐食割れの感受性が現れると考えられている。
- 比較的高い累積中性子照射量を受ける機器として、炉内構造物のうち炉心を取り囲む機器である炉心シュラウド、上部格子板、炉心支持板、周辺燃料支持金具、制御棒案内管および制御棒を評価対象とする。
