2号機 PCV内部調査・試験的取り出し作業の準備状況

2023年10月5日

技術研究組合 国際廃炉研究開発機構
東京電力ホールディングス株式会社

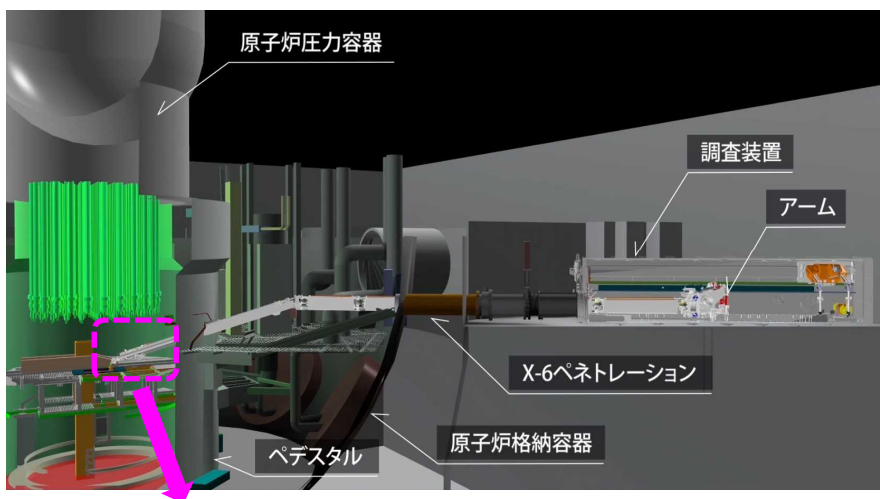
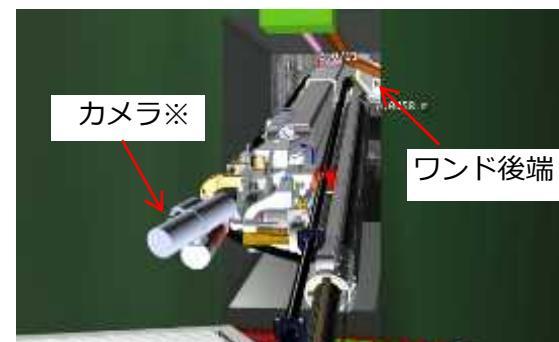
アームの後方 (ワンド後端)

※カメラ①を後ろ向きに反転し、ワンド動作時に後端部と周辺構造物が干渉しないようカメラにて隙間を確認。視認性が十分でない場合はVR精度評価結果も踏まえ、必要に応じて装置改良を検討

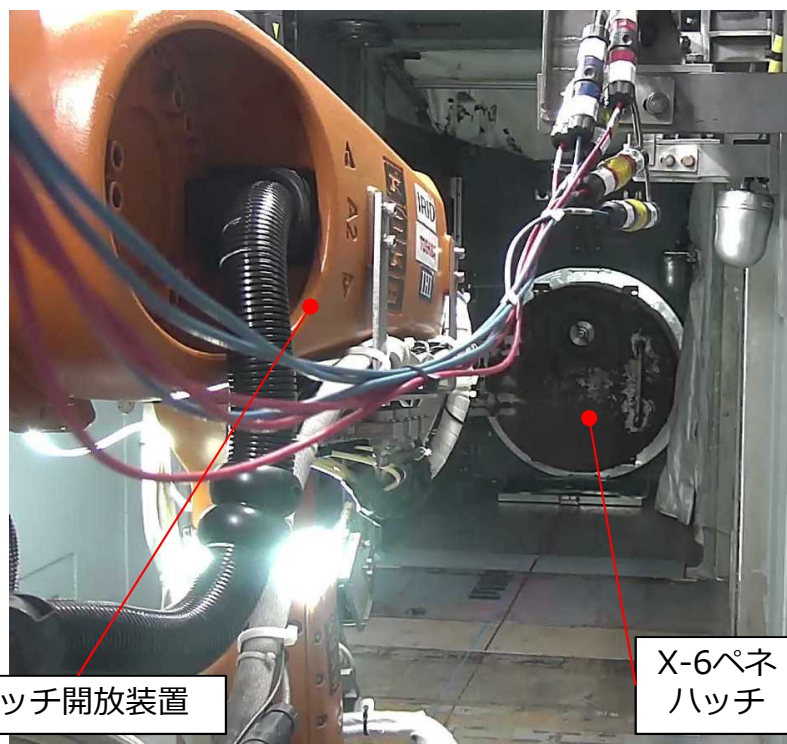
ボルト除去作業状況

- X-6ペネハッチの24本の除去対象ボルトのうち、意図しないハッチの開放防止のために残す4本を除いた20本のボルトについて、ボルト切削ツール（ホールソー）を使用し、ボルトのねじ部外周を削り細くすることで、**ボルトとナットの締結を解除**。
 - 締結解除後、押し込みツールを使用し、ボルトを奥側へ押し出して落下させることで、**ボルトを取り外す**。
 - その後、残りの4本のボルトとナットの締結を解除、ボルトを押し込んで取り外し、ハッチを開放する予定。
- 除去対象ボルト：24本のうち、締結解除完了：23本、取り外し完了：21本

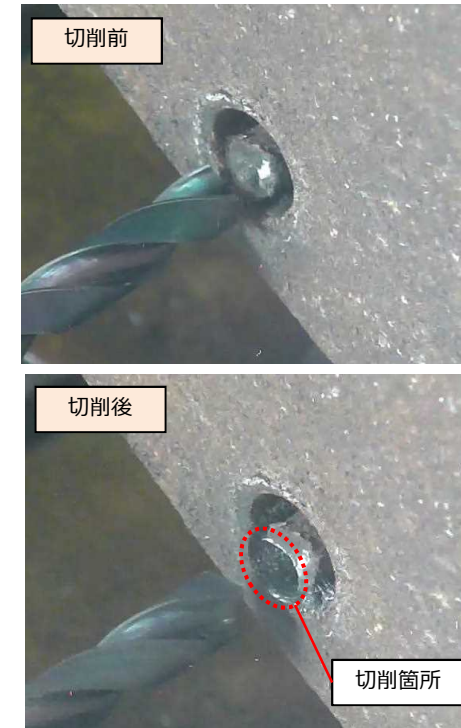
電動ドリルによるボルト切削のイメージ

- 固着しているボルト8本 (No.1,4,5,6,7,13,14,24) について、電動ドリルで更に深め (ハッチを貫通する程度) にボルトを切削する工法について、工場検証を行い、作業成立性が確認できたことから、現場に適用し、**ボルトの切削を実施し、No.4,5,6,7,13,14,24ボルトの除去が完了。**
- 固着しているボルトNo.1については、ドリル1回目施工が僅かに左寄りになってしまったことから、ドリル3回目施工時にドリルの位置ずれが発生し施工できず、同状態で押し込みを行ったが押し込めないため、更なるドリル施工等の対策を検証中。

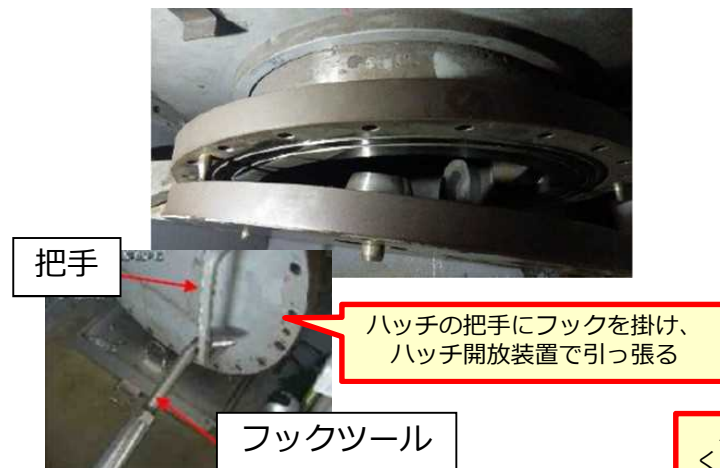
①フックツール

- X-6ペネハッチのボルトの固着状況からハッチフランジ部の固着を想定し、下記の固着解除対策を準備中。また、現状の対策で固着解除できないリスクを考慮し、更なる対策の検討及び成立性を検証中。
