島根原子力発電所 2 号炉 審査資料	
資料番号	PLM-01 改 16
提出年月日	2023 年 10 月 17 日

島根原子力発電所 2 号炉 高経年化技術評価
(共通事項)

補足説明資料

中国電力株式会社

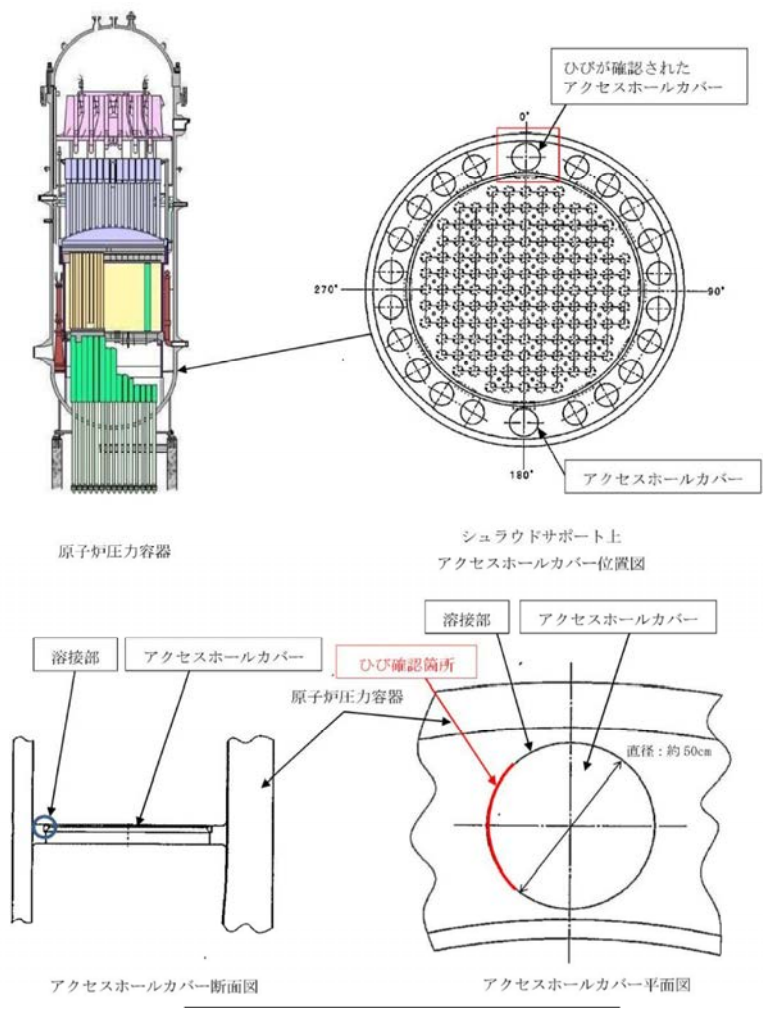
図1 AHC 概要

タイトル	アクセスホールカバー取付溶接部のひびについて
説明	<p>平成 29 年 2 月に確認された島根 2 号機アクセスホールカバー取付溶接部のひび割れに関する事象概要、原因、対策および高経年化技術評価への反映について、以下に示す。</p> <p>1. 事象概要</p> <p>島根原子力発電所 2 号機の第 17 回定期事業者検査において、原子炉圧力容器（以下「RPV」という。）内の点検作業として、水中カメラを用いた目視点検（「BWR 炉内構造物点検評価ガイドライン[シュラウドサポート]」に基づく点検（MVT-1））を実施していたところ、1 箇所のアクセスホールカバー（以下「AHC」という。）取付溶接部にひびがあることを確認した。</p> <p>AHC の概要を図 1 に、AHC 取付溶接部で確認したひびを図 2 に示す。</p> <p>AHC 取付溶接部のひび発生事象の原因究明のため、AHC を EDM^{※1}によりシュラウドサポートプレート（以下「SSP」という。）から切断し、RPV 内から回収した後、定期事業者検査（炉心支持構造物検査（特別検査）のうち記録確認検査）を実施した。検査の結果、0°側 AHC 取付溶接部上面にひびが確認され、0°側および 180°側 AHC の EDM 切断面に線状指示模様が確認された。</p> <p>その後、回収した AHC を切断調査した結果、AHC 周方向ひびから分岐した AHC 径方向ひびは、AHC 取付溶接部から SSP バタリング溶接部を経て、SSP 母材まで進展していることを確認した。AHC 径方向のひびを図 3 に示す。</p> <p>※1：EDM（electrical discharge machining：放電加工） 電極と被加工物との間に短い周期で繰り返されるアーク放電によって、被加工物表面の一部を除去する機械加工の方法</p>
