島根原子力発電所 2 号炉 高経年化技術評価
(照射誘起型応力腐食割れ)

補足説明資料

2023 年 11 月 2 日

中国電力株式会社

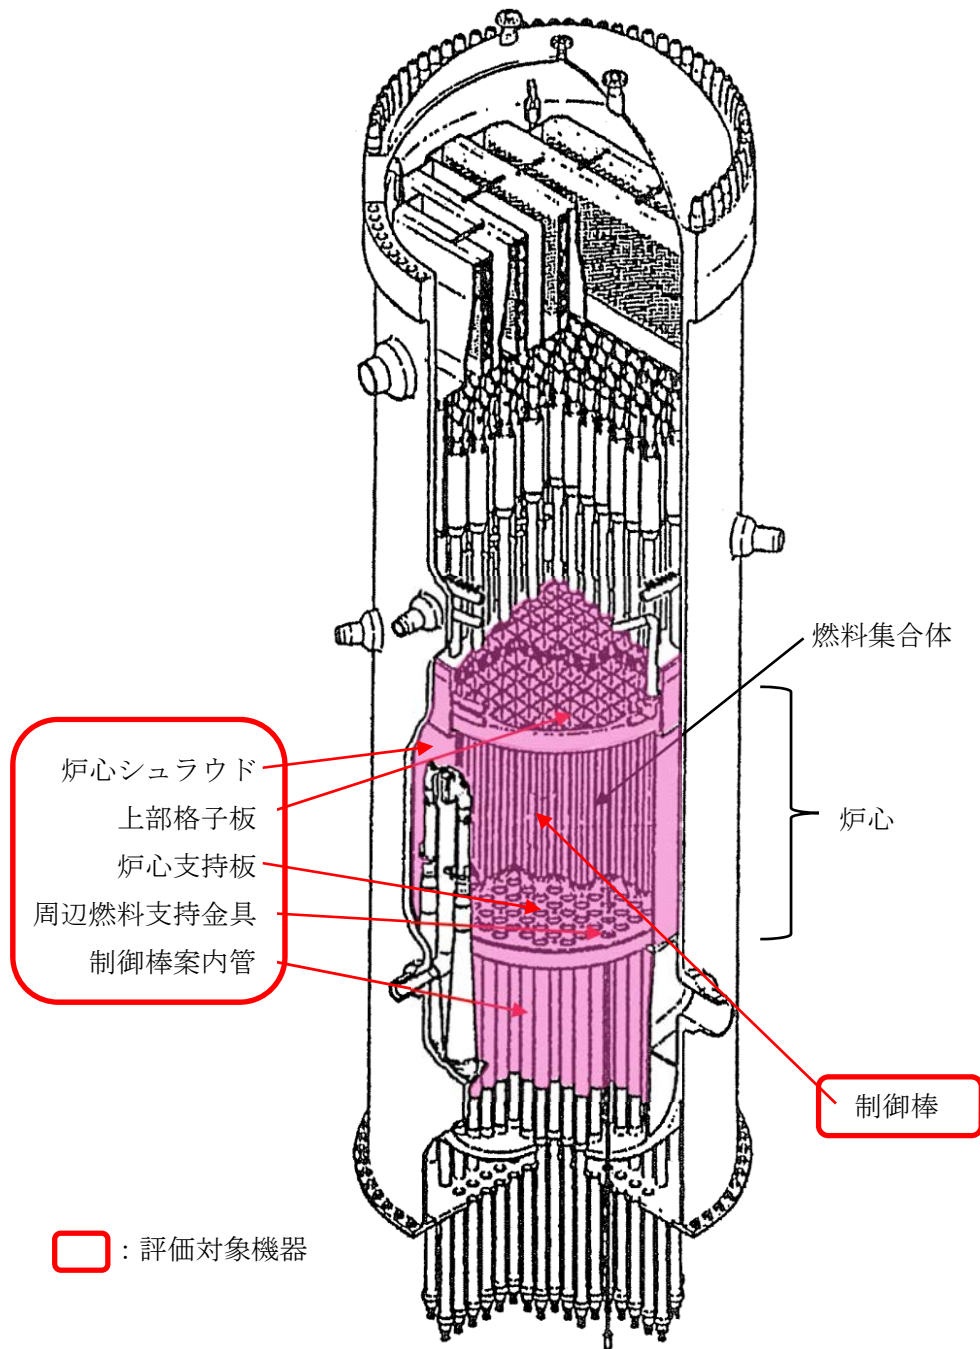
図1 原子炉圧力容器鳥瞰図および評価対象機器

比較的高い累積中性子照射量を受ける機器として、炉内構造物のうち炉心を取り囲む機器である炉心シュラウド、上部格子板、炉心支持板、周辺燃料支持金具、制御棒案内管および制御棒を評価対象とする（図1参照）。

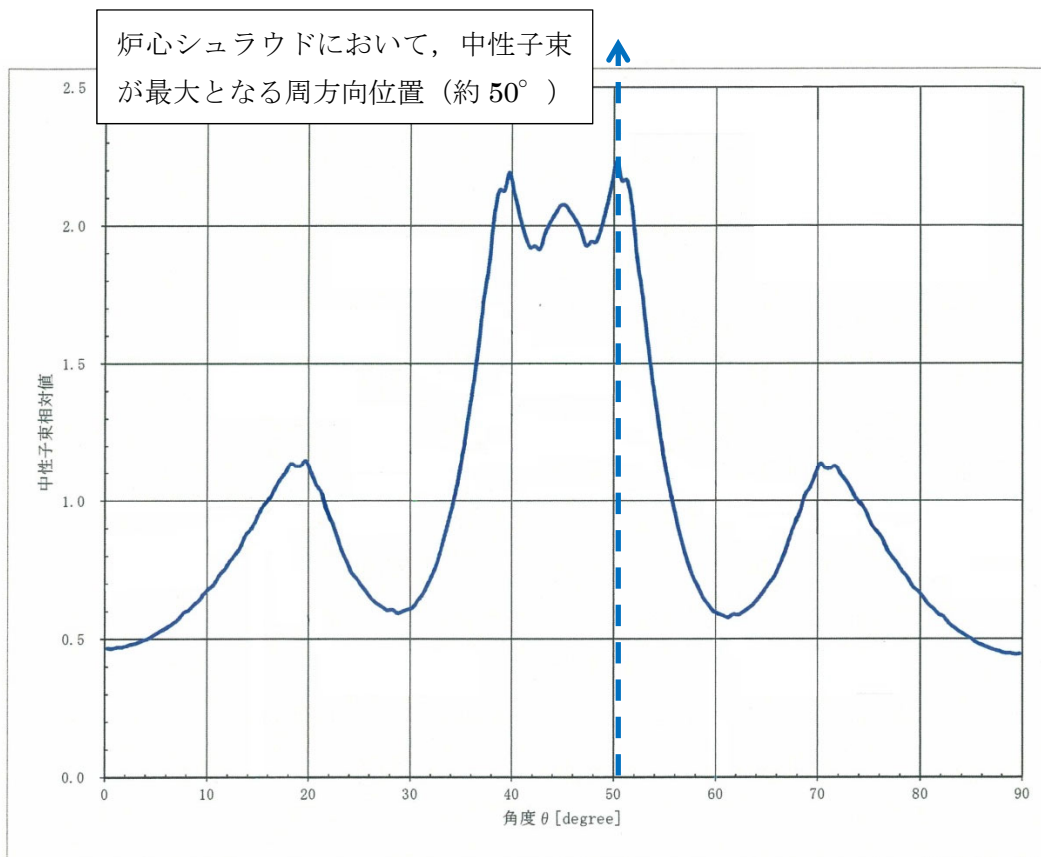
図3 炉心シュラウドの周方向中性子束分布

評価対象機器	中性子束が最大となる位置	運転開始後60年時点の中性子照射量[n/m ²]
炉心シュラウド	中間胴 H4 周溶接継手から上へ <div style="border: 1px solid black; width: 20px; height: 15px; display: inline-block; vertical-align: middle;"></div> mmの母材部 (周方向位置は図3参照)	2.7×10^{25}
炉心シュラウド (周溶接継手) ※1	中間胴 H4 周溶接継手内面 (周方向位置は図3参照)	2.6×10^{25}
上部格子板	グリッドプレート下端, 炉中心位置	4.4×10^{25}
炉心支持板	支持板上端	3.0×10^{24}
周辺燃料支持金具	支持金具上端	1.2×10^{24}
制御棒案内管	上面, 炉中心位置	4.5×10^{24}

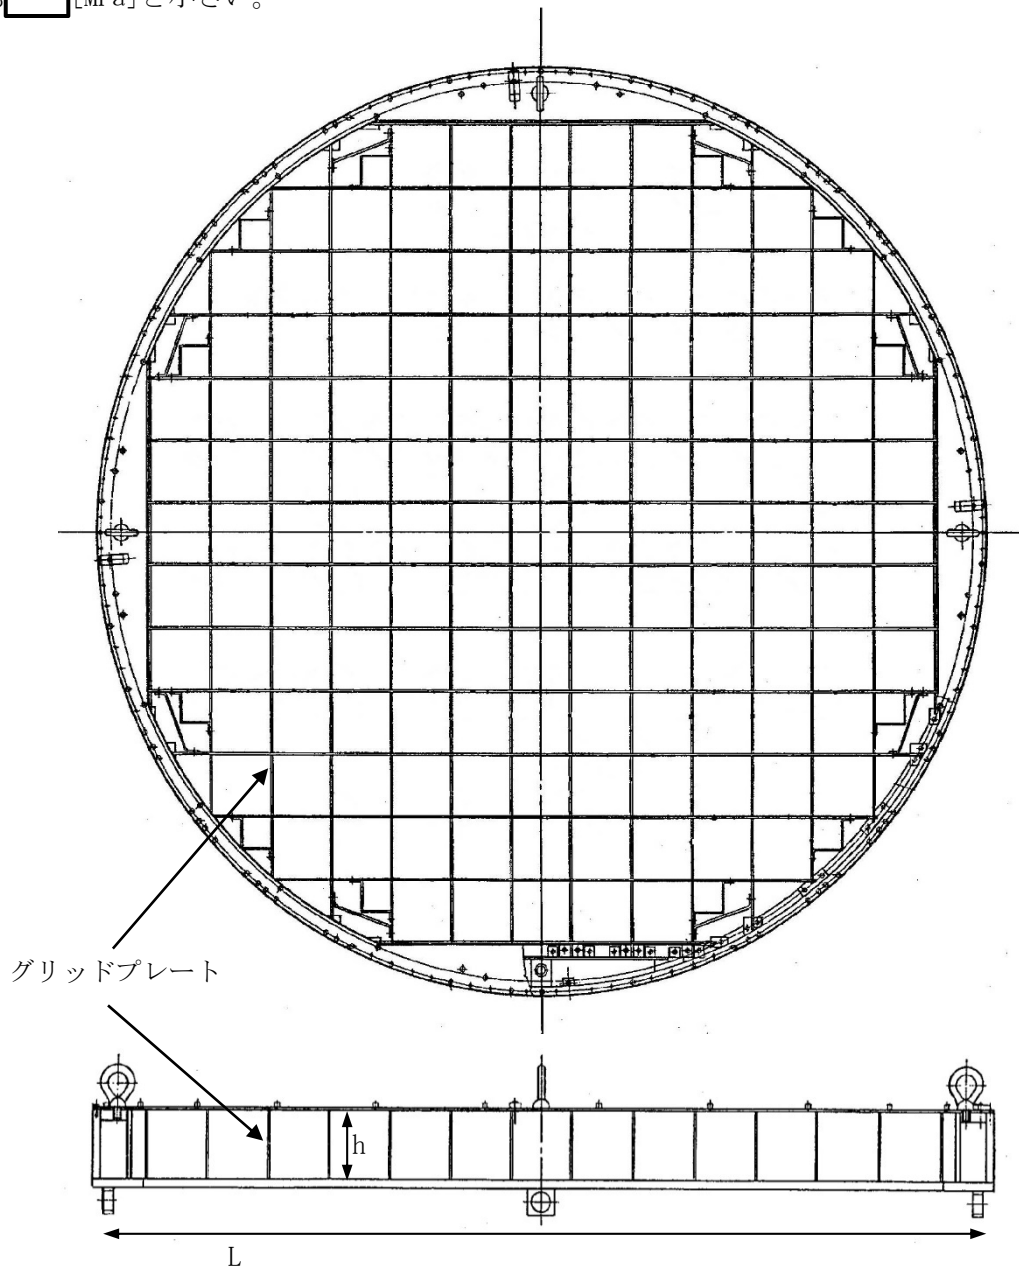
図1 上部格子板の構造図

以上より、上部格子板のグリッドプレートにかかる荷重は主に自重であり、その応力は最大でも $\boxed{}$ [MPa] と小さい。

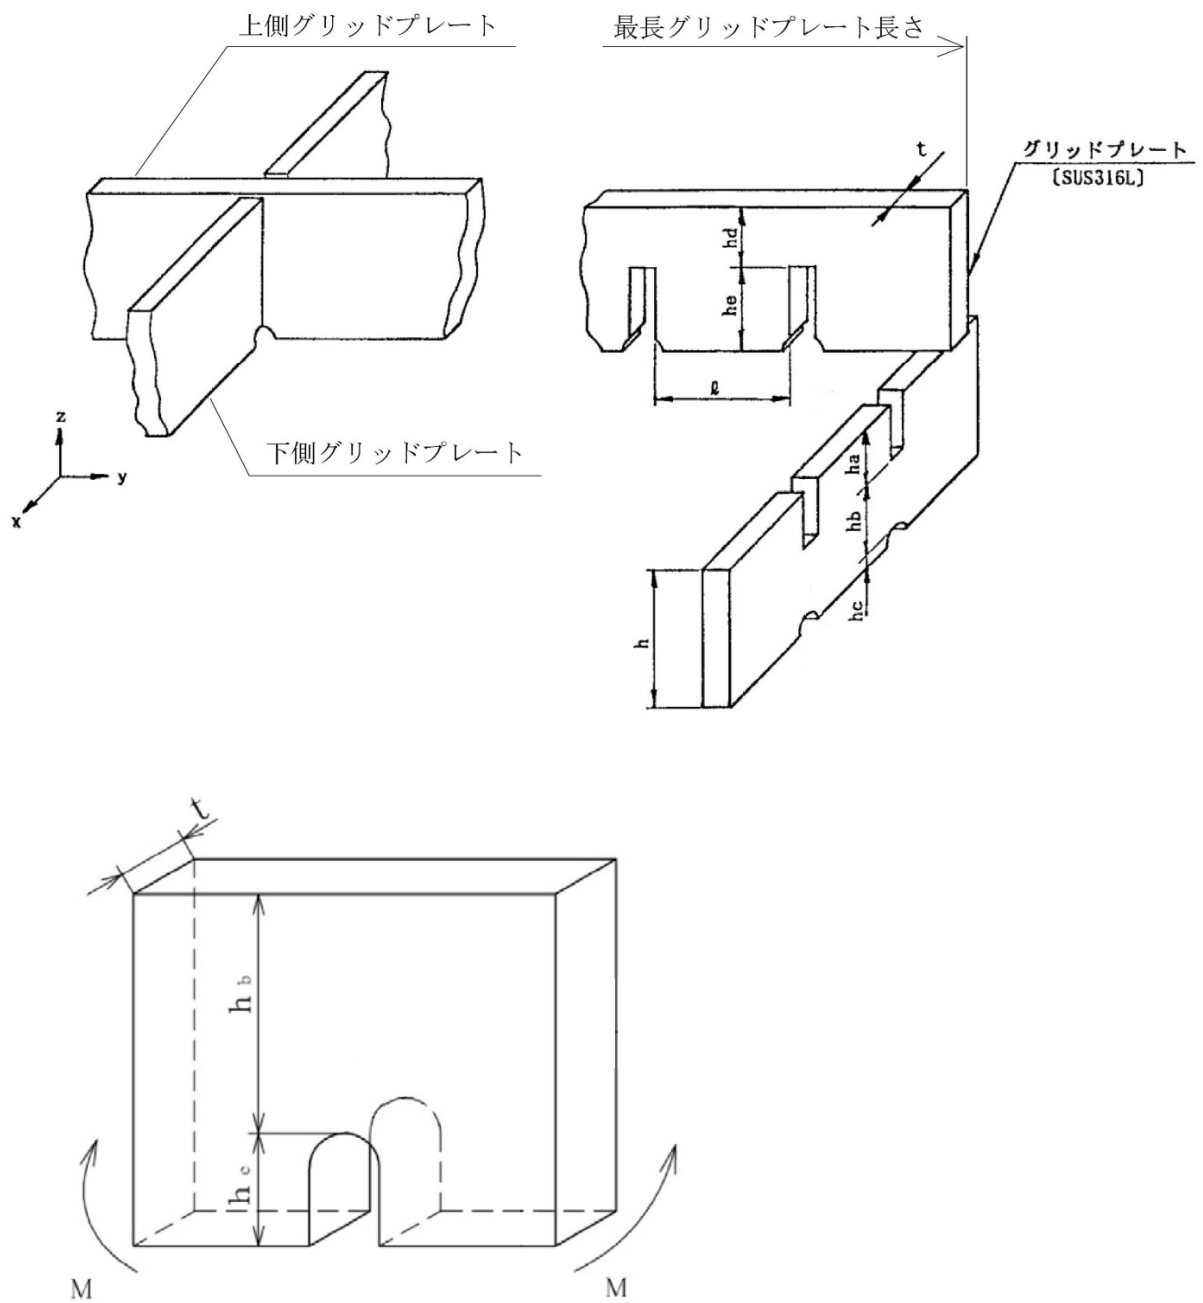
図2 上部格子板グリッドプレートの構造図

図1および図2に示す最長グリッドプレート中央部の曲げモーメントMは、等分布荷重を受ける両端固定梁の公式より、次のように求める。

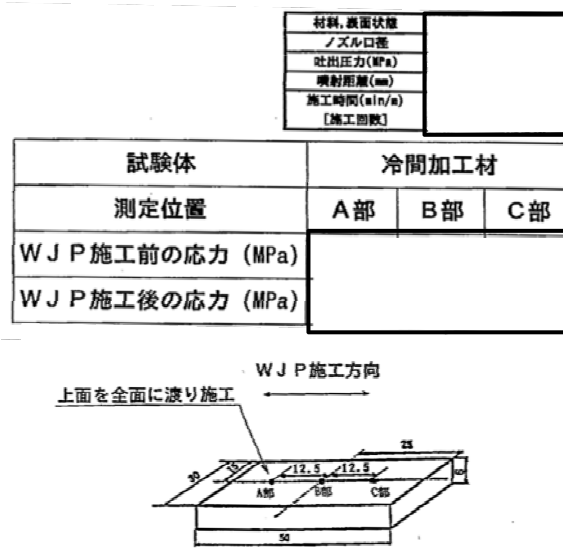
図8 照射模擬□%冷間加工材の残留応力に及ぼすWJPの効果

図8に示すとおり、照射硬化模擬材に対して、WJP施工前後の応力値を確認した結果、WJPによる応力改善効果が得られていた。
