高浜発電所 1 号炉

ポンプの技術評価書

[運転を断続的に行うことを前提とした評価]

関西電力株式会社

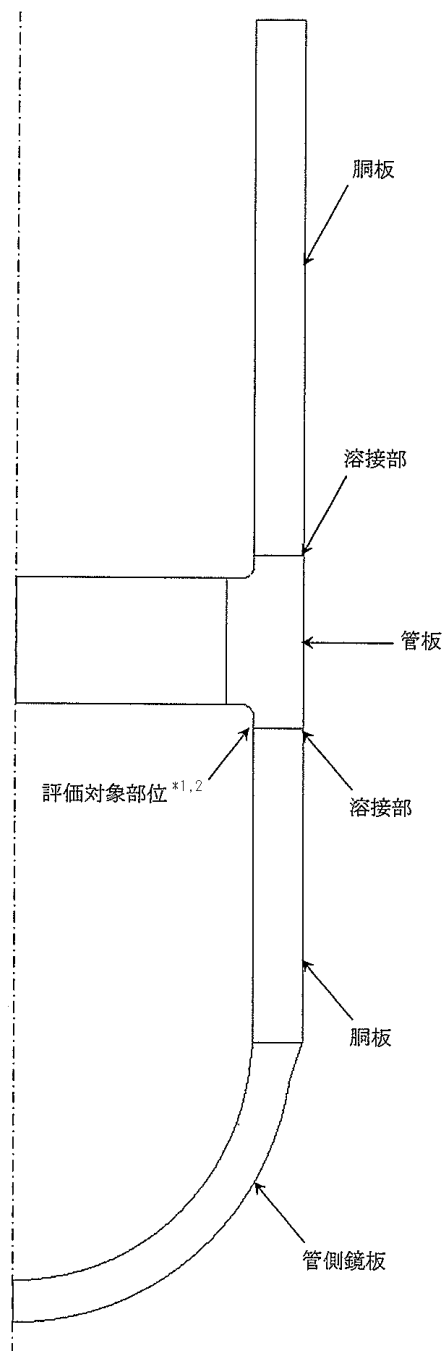
図2.3-1 高浜1号炉 再生クーラ 管板の疲労評価対象部位

評価結果を表2.3-3に示すが、許容値を満足する結果が得られている。

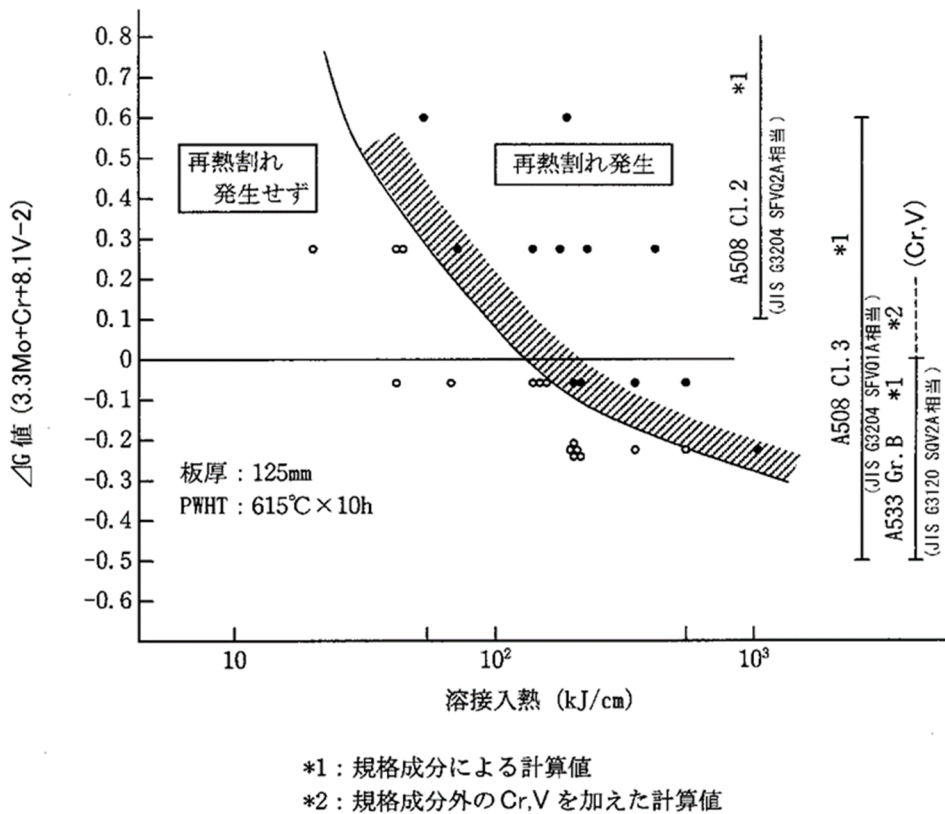
図2.2-3 再熱割れ発生に及ぼす ΔG 値および溶接入熱の影響

1次側鏡板および管板には低合金鋼を用いており、ステンレス鋼およびニッケル基合金の内張りを施している。一部の低合金鋼（SA-508 Class2）では大入熱溶接を用いた内張りで溶接後熱処理が行われると局部的に亀裂が発生することが米国PVRC（Pressure Vessel Research Council）の研究により確認されている。これは内張り施工の際、6本の溶接ワイヤーで同時に溶接したために大入熱になったものである。

高浜1号炉においては図2.2-3に示すように、材料の化学成分（ ΔG 値）を踏まえ溶接入熱を管理し溶接を実施しており、亀裂の発生する可能性は小さいことから、高経年化対策上着目すべき経年劣化事象ではない。

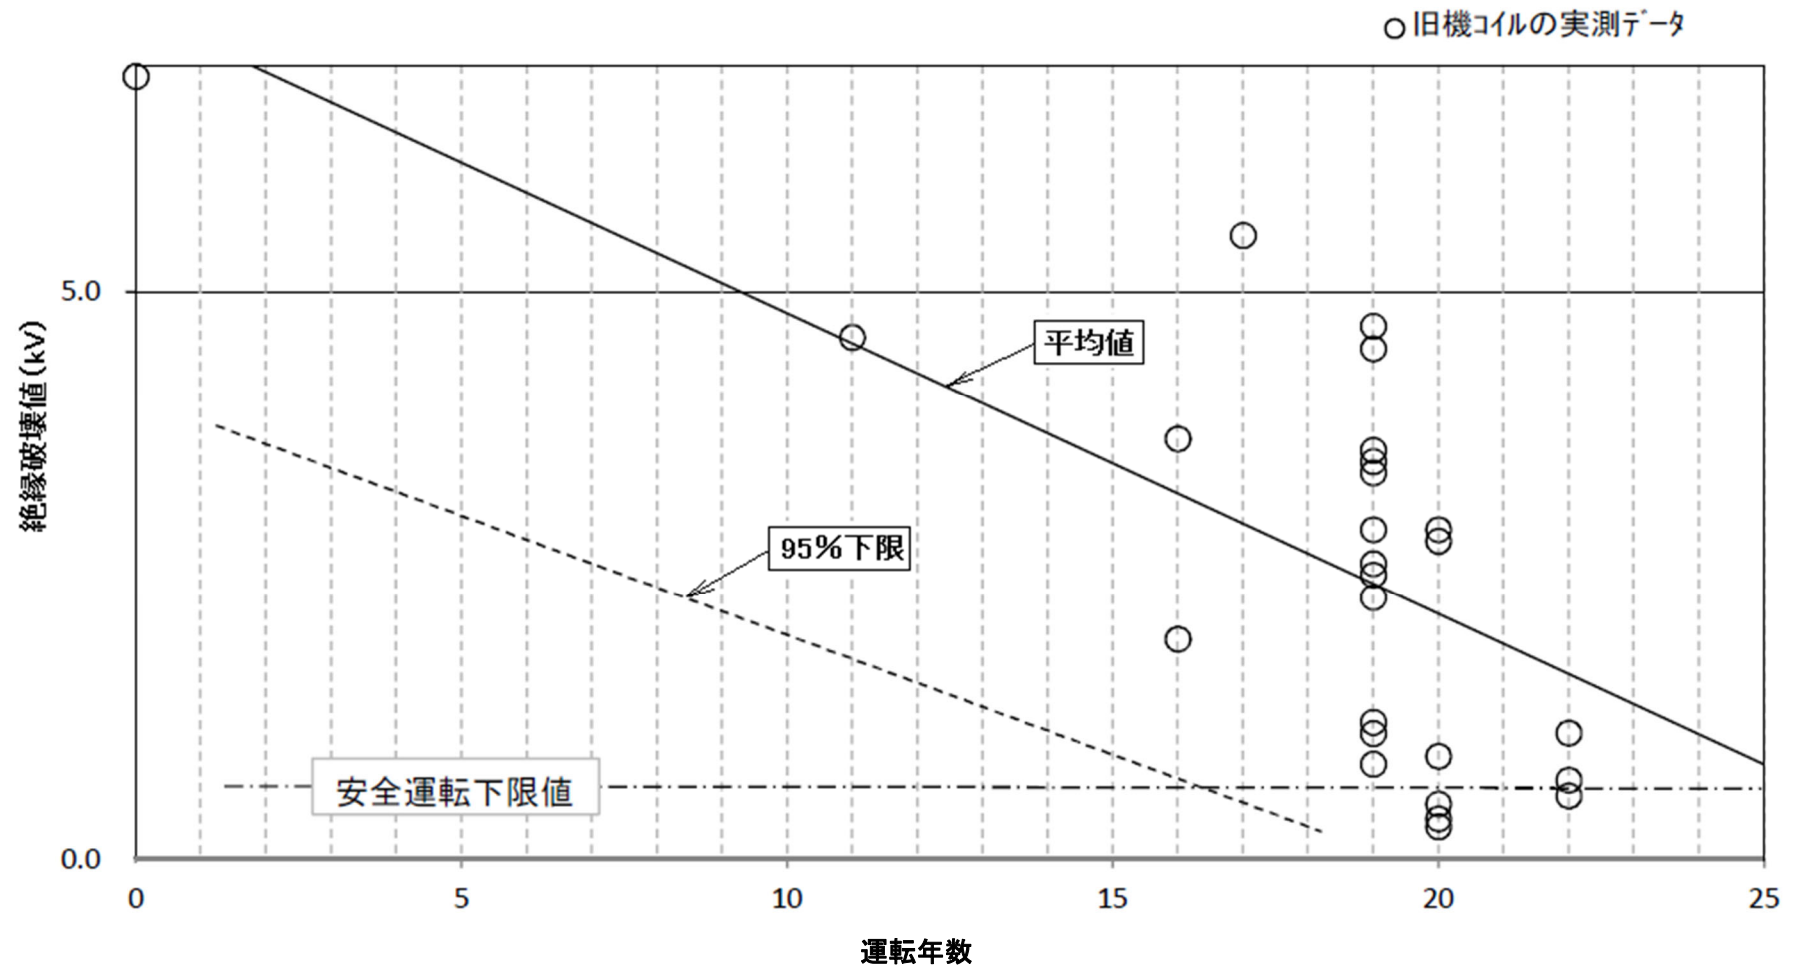
図2.3-2 機器の運転年数と絶縁破壊値の関係
[出典：メーカーデータ]

440V級の経年機で、固定子コイルを更新した旧機のコイル破壊電圧の測定値を評価した結果が、機器の運転年数と絶縁破壊値の関係として、図2.3-2に示すよう求められる。

この評価からコイル破壊電圧の平均値と95%信頼下限が安全運転下限値（電気設備技術基準： $1.5E=1.5 \times 440 \text{ [V]} = 660 \text{ [V]}$ ）に低下するのが16.5～25年となるため、固定子コイルの運転に必要な絶縁耐力を保有する期間は、機器の運転年数で16.5年と判断する。

また、旧機のコイル破壊電圧による評価で用いた供試体には口出線が含まれていることから、口出線の運転に必要な絶縁耐力を保有する期間は、固定子コイルと同様の年数と判断する。

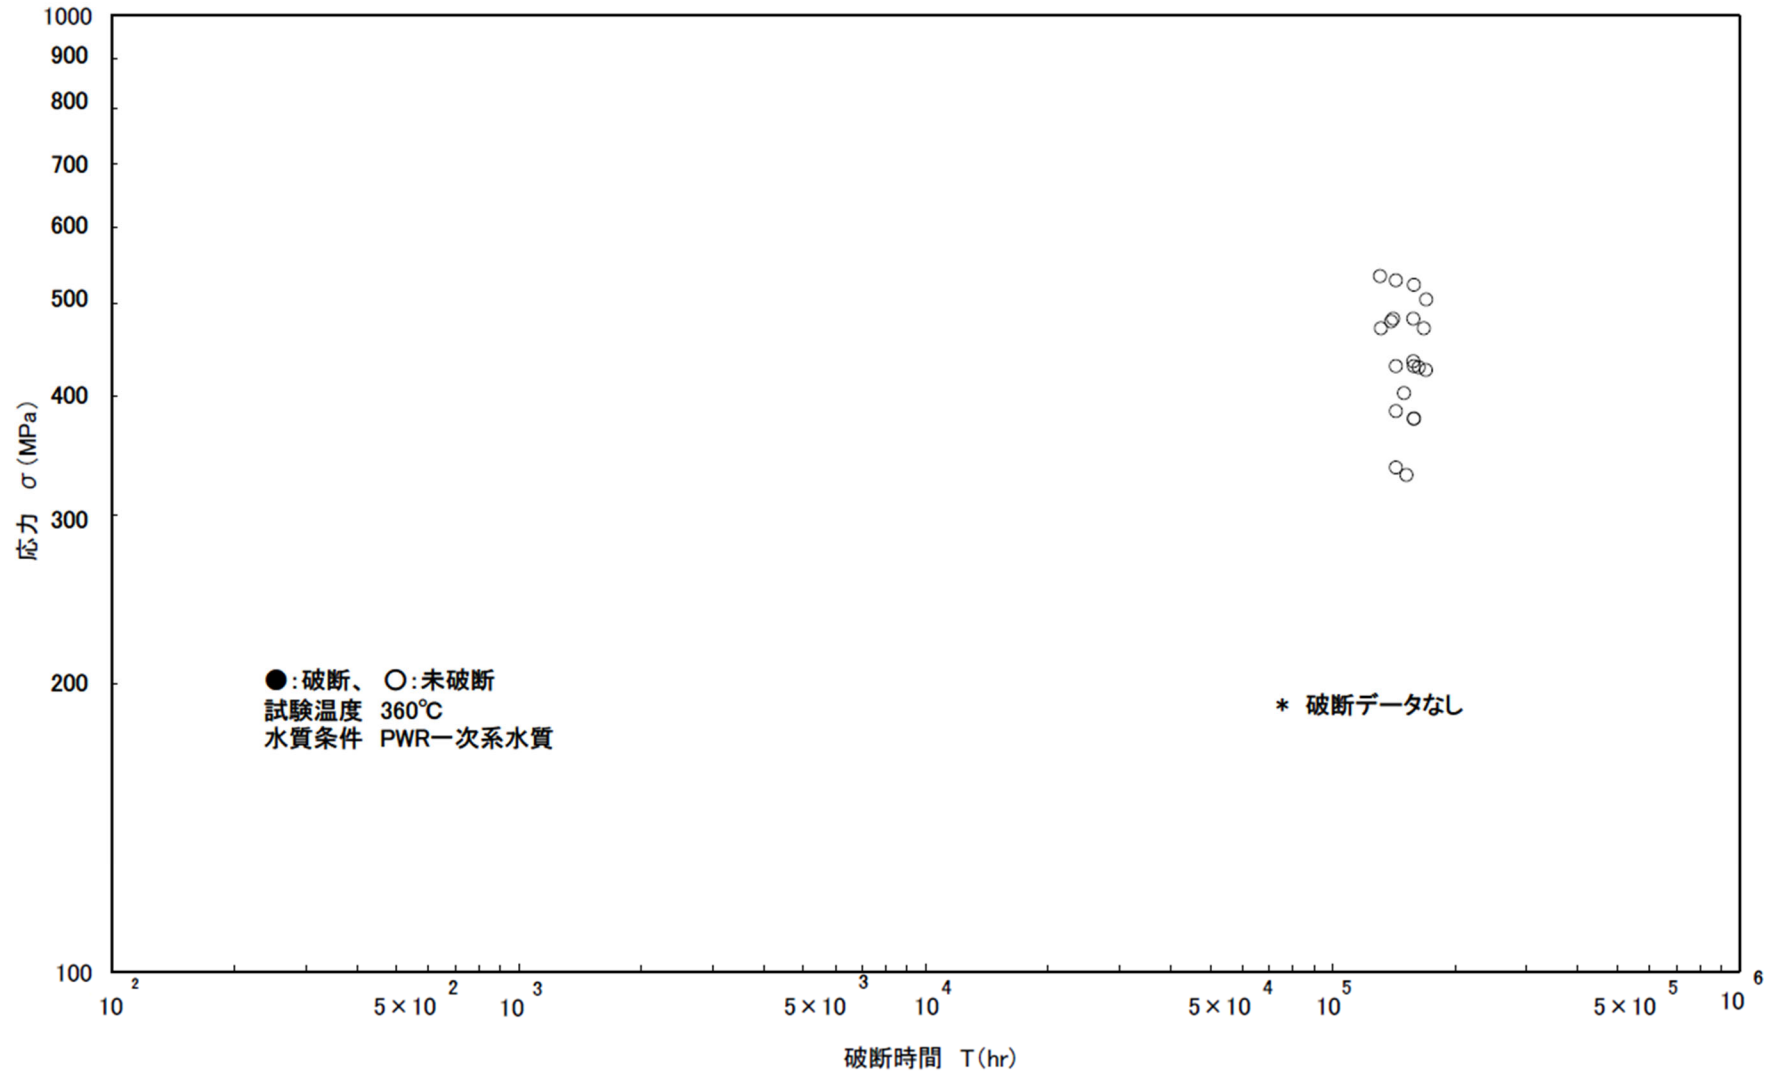
図2.2-1 690系ニッケル基合金の定荷重応力腐食割れ (SCC) 試験結果
[出典：電力共同研究「690合金のPWSCC長期信頼性確証試験 (STEP6) 2022年度 (中間報告書)」]

(4) 蓋用管台および空気抜用管台の応力腐食割れ

蓋用管台および空気抜用管台には690系ニッケル基合金を使用しており、応力腐食割れが想定される。

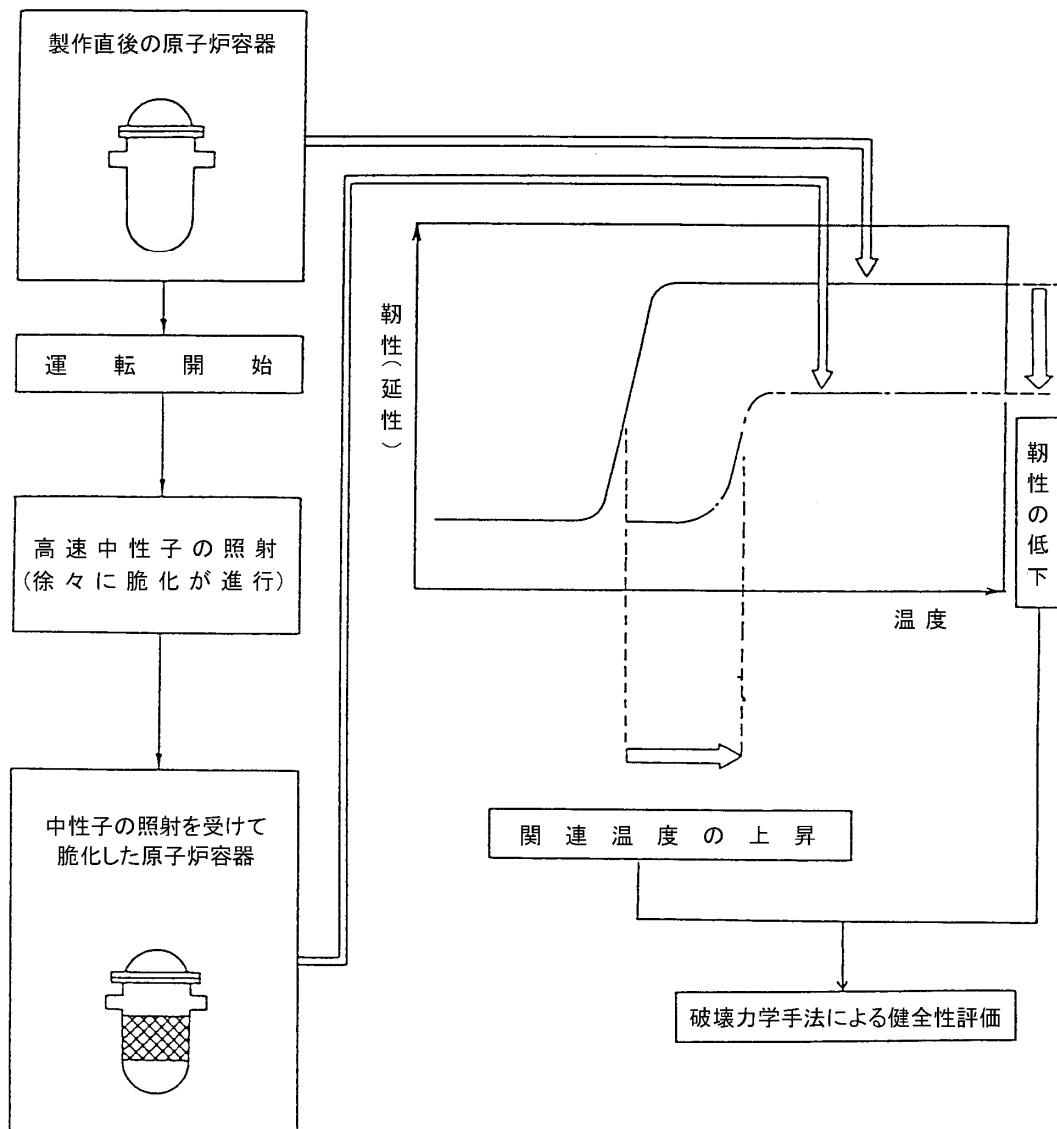
図2.3-2 原子炉容器胴部（炉心領域部）の中性子照射脆化に対する健全性評価

原子炉容器が通常の高圧容器と異なる点は、燃料を取り囲む胴部（炉心領域部）で中性子照射を受ける環境にあることである。このため安全性の見地から監視試験片の設定や中性子照射脆化に関する多くの研究が行われてきている。

一般的に材料は中性子の照射を受けると非常に微小な欠陥（析出物やマイクロポイド）が生じ、このような欠陥が存在すると材料の変形の際（転位の移動）の抵抗となり、破壊に対する抵抗（靱性）の低下が生じる。原子炉容器の胴部（炉心領域部）においては、中性子照射とともに関連温度（ $R T_{NDT}$ ）が上昇し、上部棚吸収エネルギー（USE）が低下することは広く知られており、中性子照射脆化と呼ばれている（図2.3-2参照）。

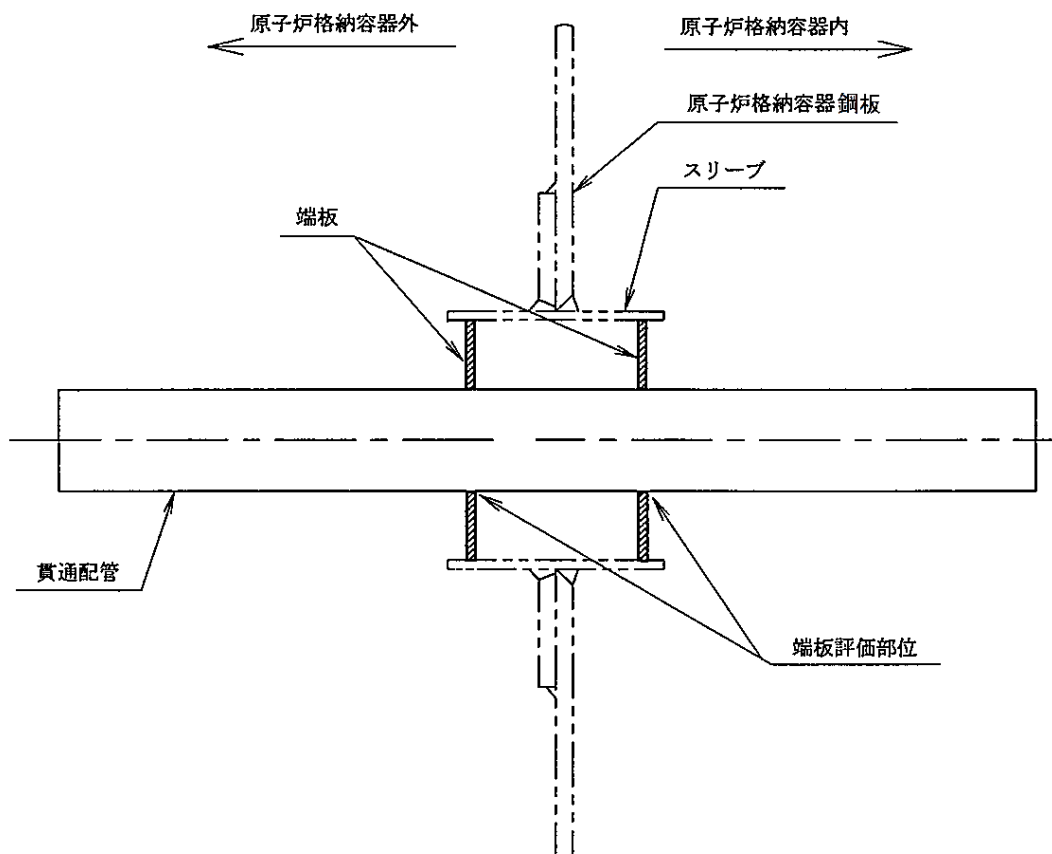
図2.3-1 高浜1号炉 余熱除去クーラ出口・余熱除去ポンプ入口ライン貫通部の
疲労評価対象部位

表2.3-2 高浜1号炉 余熱除去クーラ出口・余熱除去ポンプ入口ライン貫通部の
疲労評価結果

部位 (使用材料)	疲労累積係数 (許容値：1以下)
端板 (ステンレス鋼)	0.427

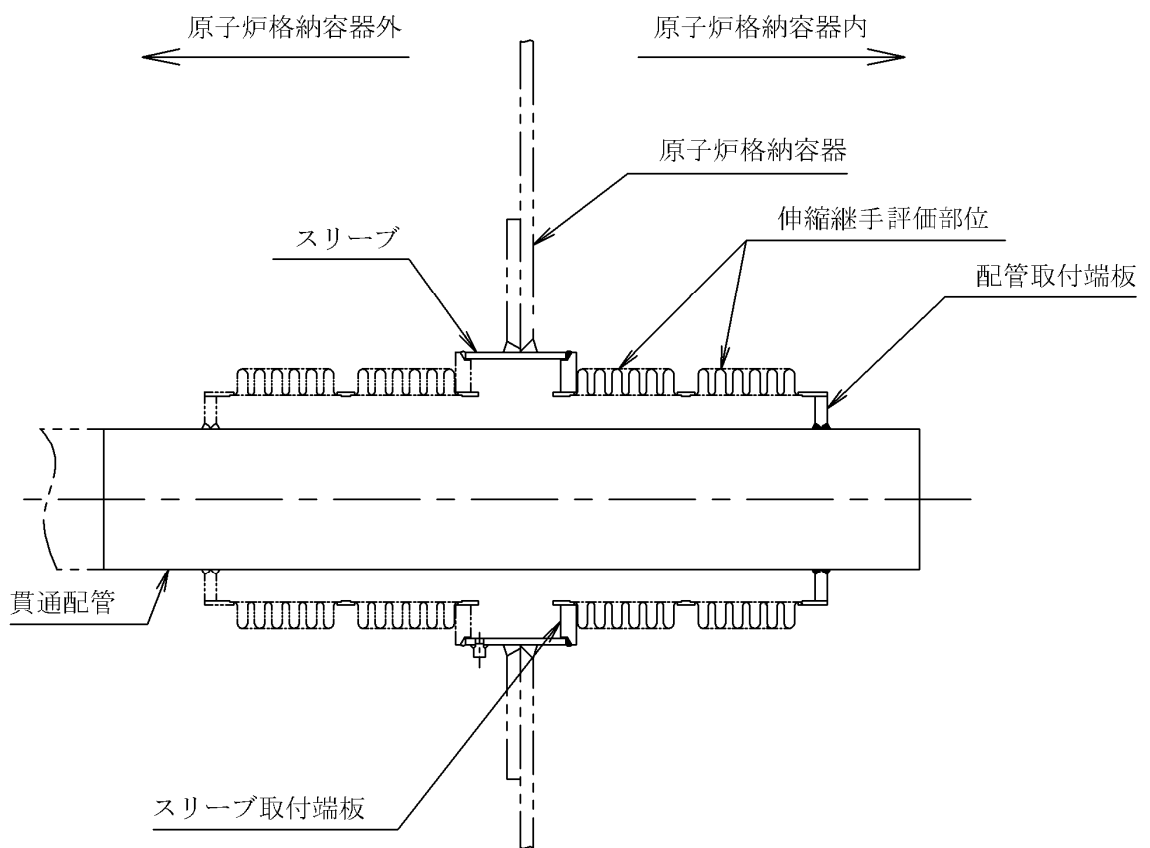
図2.3-2 高浜1号炉 主蒸気・主給水管貫通部の疲労評価対象部位

表2.3-4 高浜1号炉 主蒸気・主給水管貫通部の疲労評価結果

貫通部	部位 (使用材料)	疲労累積係数 (許容値：1以下)
主蒸気管貫通部	伸縮継手 (ステンレス鋼)	0.008
主給水管貫通部	伸縮継手 (ステンレス鋼)	0.026

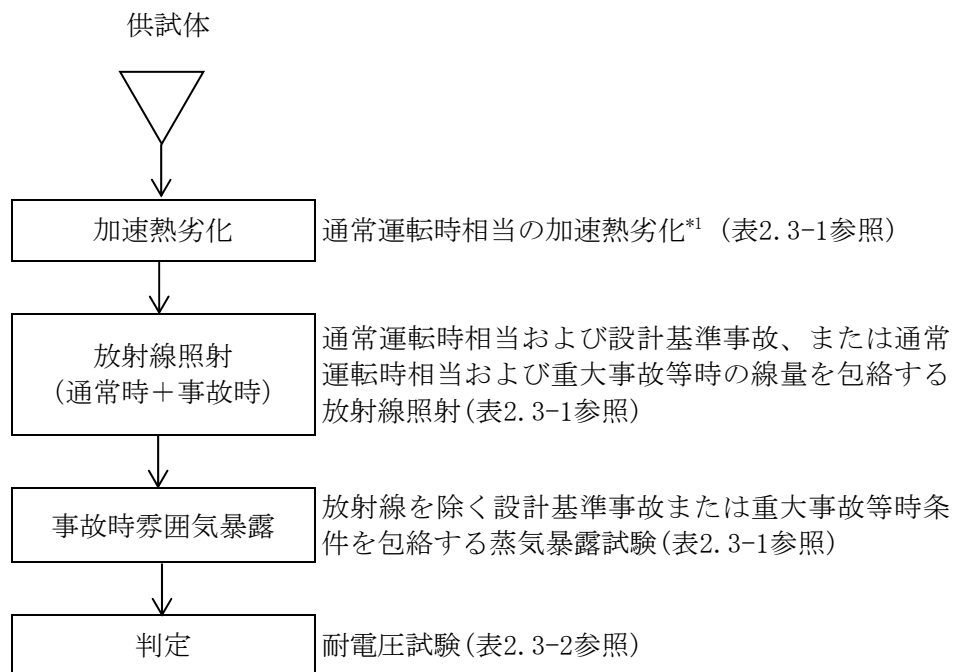
図2.3-2 ピッグテイル型電気ペネトレーション 長期健全性試験の手順

ピッグテイル型電気ペネトレーション本体の実機同等品による長期健全性試験について、図2.3-2に長期健全性試験の手順を、表2.3-1に試験条件を示す。ピッグテイル型電気ペネトレーション本体について、これらの条件は高浜1号炉の60年間の運転および設計基準事故、または60年間の運転および重大事故等時を想定した熱および放射線による劣化条件を包絡している。

表2.3-2に長期健全性試験での耐電圧試験の結果を示す。結果は判定基準を満足している。

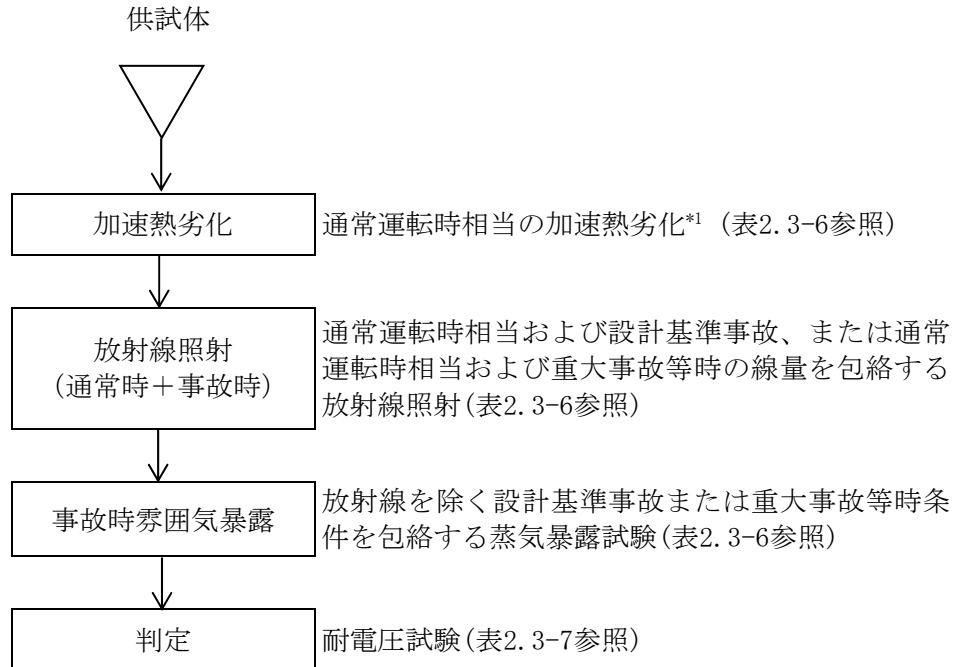
図2.3-4 モジュラー型電気ペネトレーション 長期健全性試験手順

図2.3-4にモジュラー型電気ペネトレーションの長期健全性試験の手順を、表2.3-6に試験条件を示す。ポッティング材、Oリングおよび外部リードについて、これらの条件は高浜1号炉の60年間の運転および設計基準事故、または60年間の運転および重大事故等時を想定した熱および放射線による劣化条件を包絡している。

表2.3-7に長期健全性試験での耐電圧試験の結果を示す。結果は判定基準を満足している。

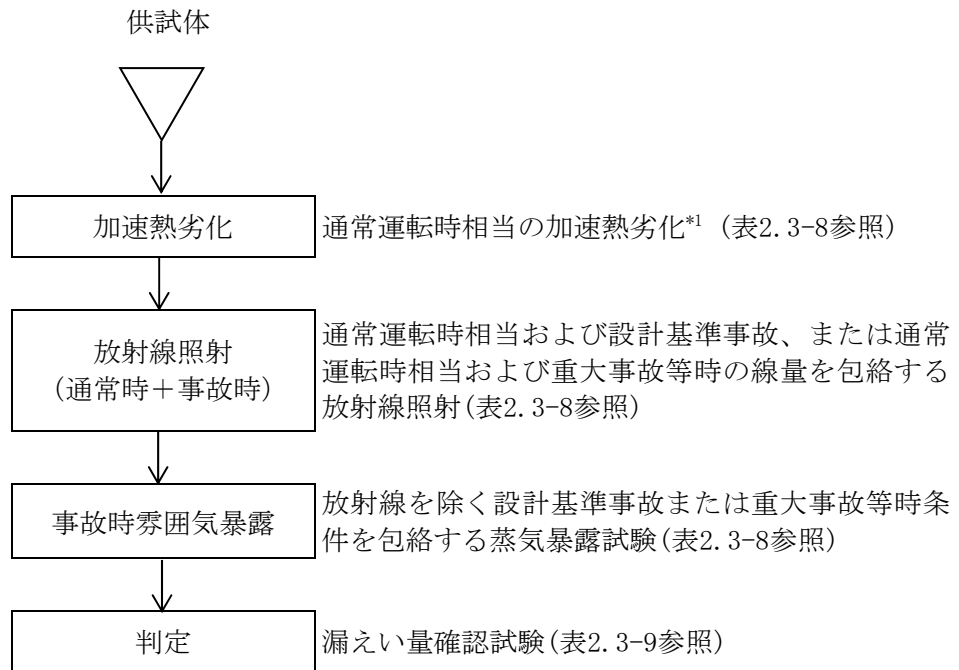
図2.3-6 モジュラー型電気ペネトレーション 長期健全性試験手順

図2.3-6にモジュラー型電気ペネトレーションの長期健全性試験の手順を、表2.3-8に試験条件を示す。ポッティング材およびOリングについて、これらの条件は高浜1号炉の60年間の運転および設計基準事故、または60年間の運転および重大事故等時を想定した熱および放射線による劣化条件を包絡している。

表2.3-9に長期健全性試験での漏えい量確認試験の結果を示す。結果は判定基準を満足している。

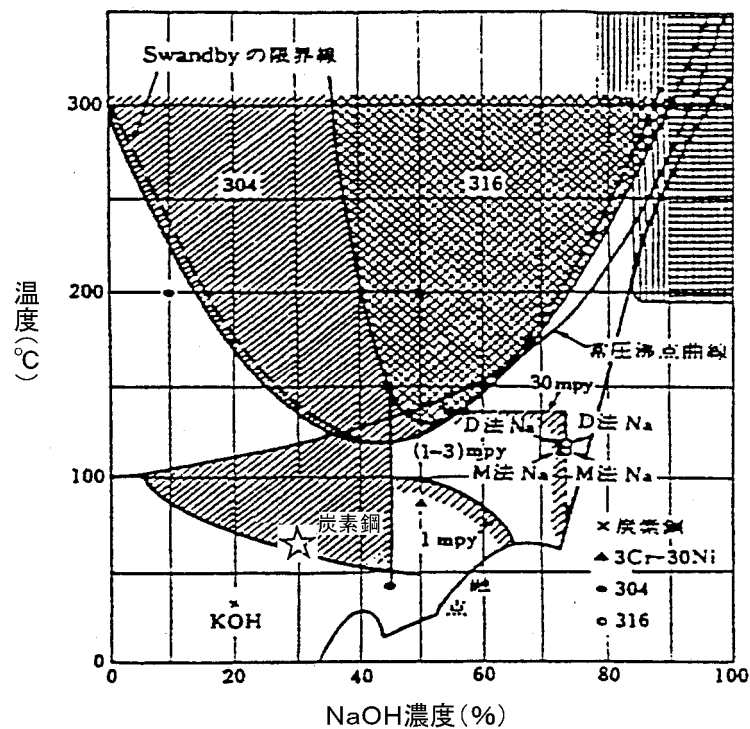
図2.2-1 SUS 304 / 316材のNaOH溶液中でのSCC感受性

格納容器内部スプレ系統配管 (苛性ソーダライン) については、内部流体が苛性ソーダ溶液であることから応力腐食割れが想定される。

しかしながら、図2.2-1に示すように応力腐食割れ発生条件と比較して、苛性ソーダの濃度および使用温度が低いことから、高経年化対策上着目すべき経年劣化事象ではない。

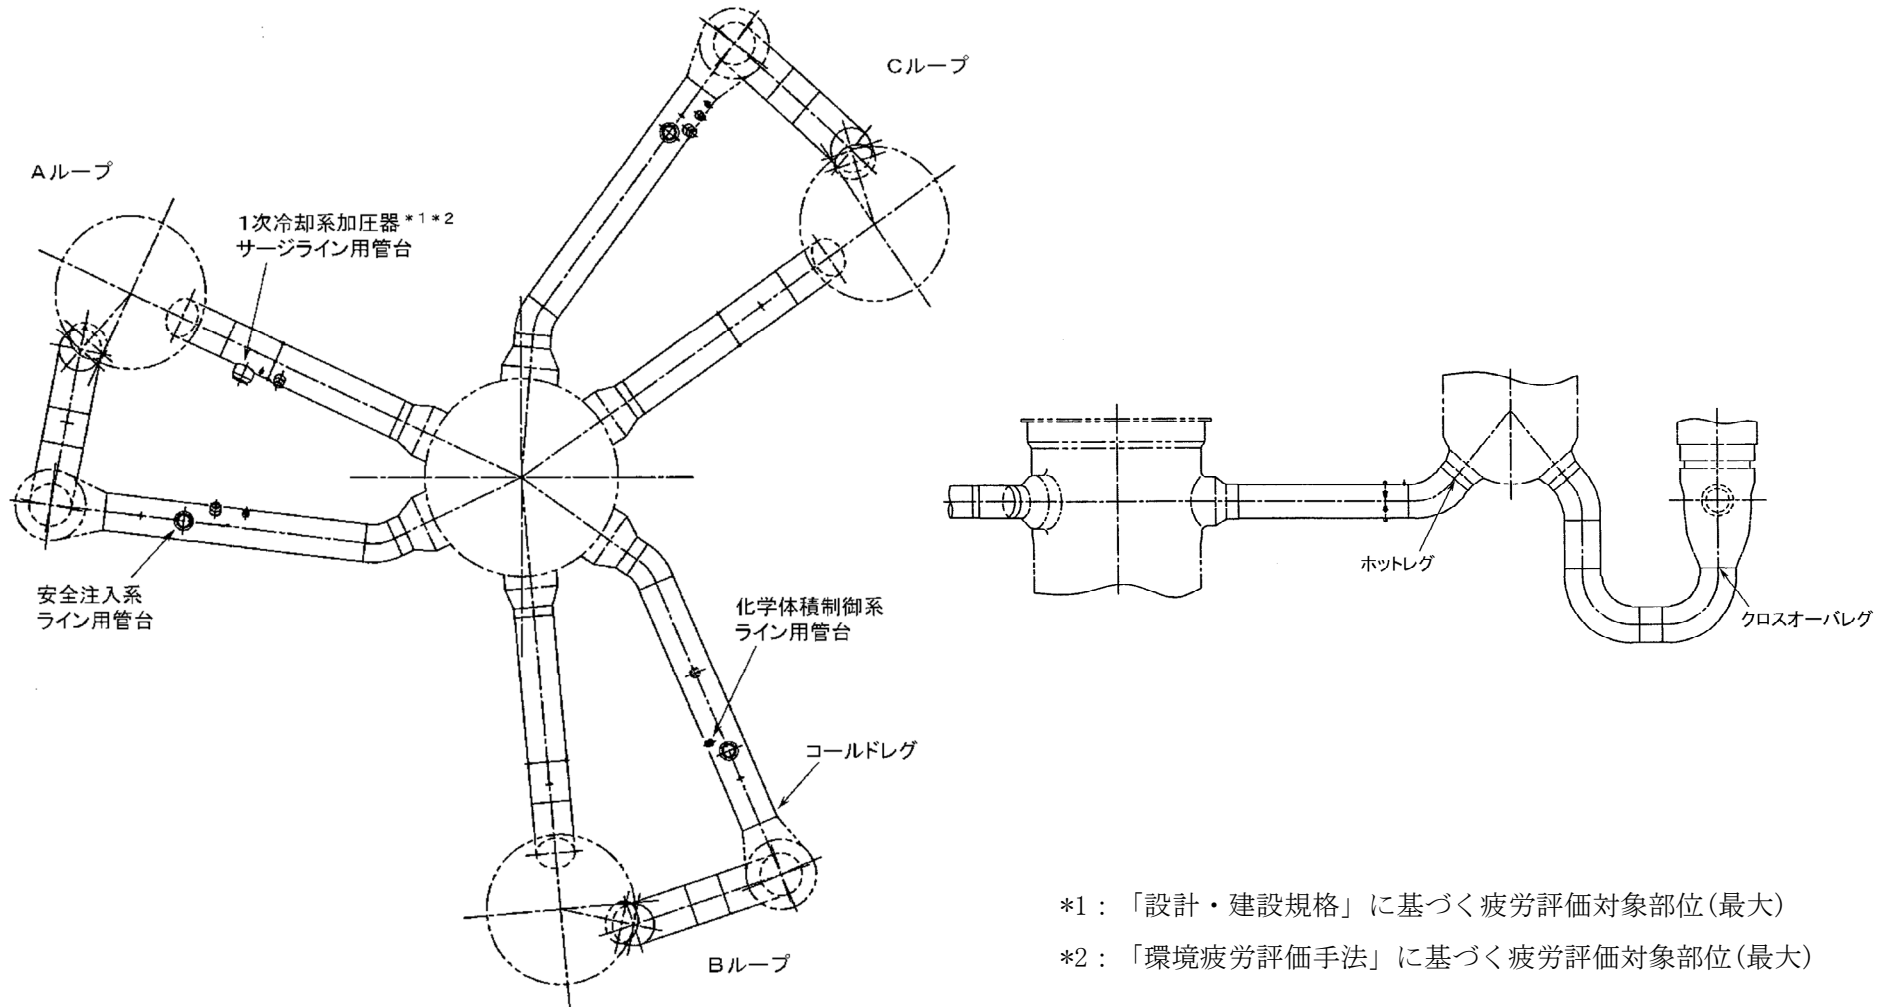
図2.3-1 高浜1号炉 1次冷却材管の疲労評価点

評価対象部位 (使用材料)	評価点	疲労累積係数 (許容値：1以下)	
		設計・建設規格 による解析	環境疲労評価手法 による解析
ホットレグ (ステンレス鋼鋳鋼)	図2.3-1	0.001	0.001
クロスオーバレグ (ステンレス鋼鋳鋼)		0.002	0.011
コールドレグ (ステンレス鋼鋳鋼)		0.001	0.005
加圧器サージライン用管台 (ステンレス鋼鋳鋼)		0.179	0.465
安全注入系ライン用管台 (ステンレス鋼鋳鋼)		0.006	0.019
化学体積制御系ライン用管台 (ステンレス鋼鋳鋼)		0.004	0.033

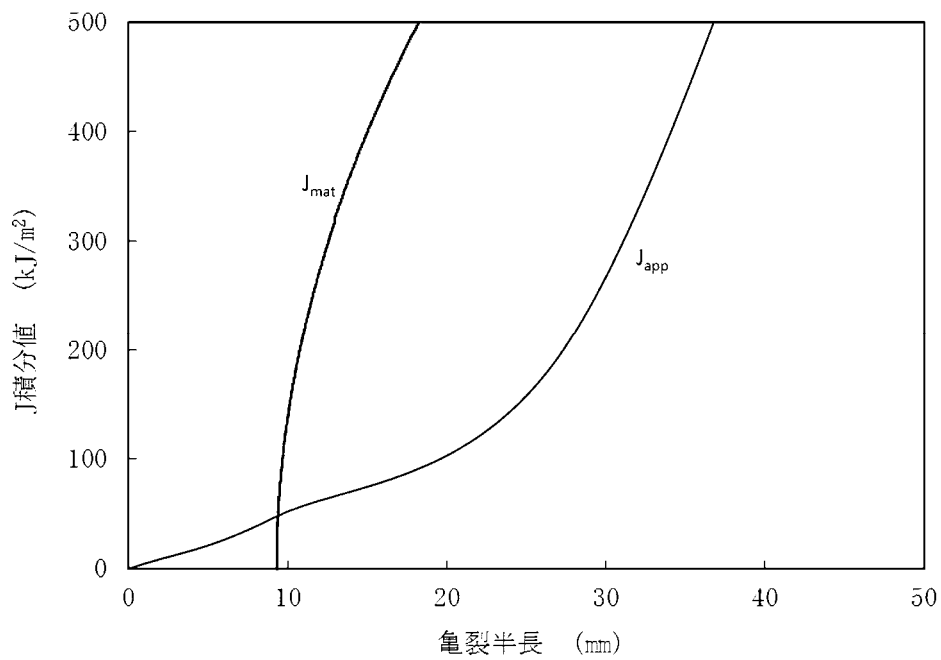
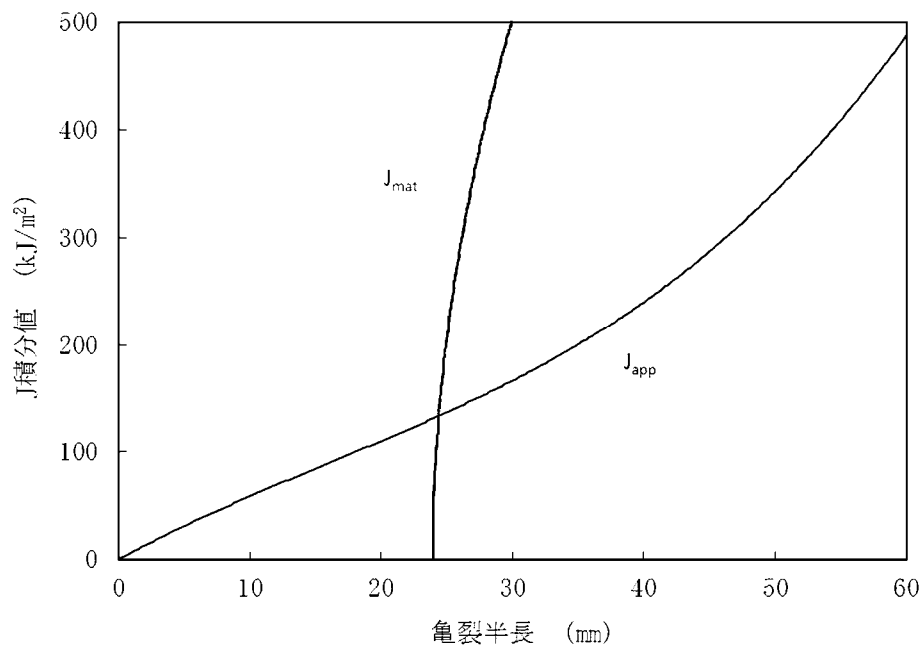
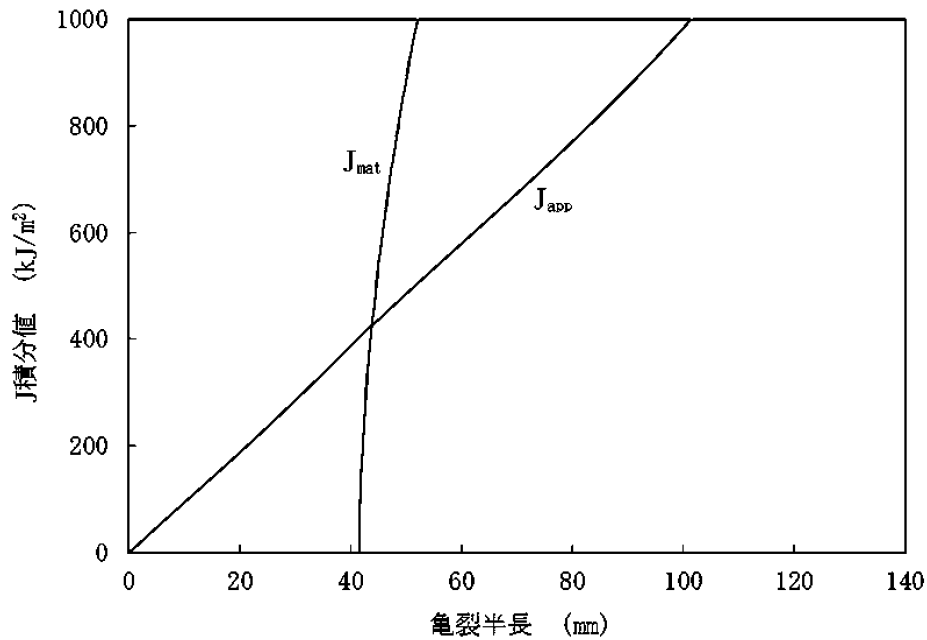
図2.3-2(1/3) 高浜1号炉 熱時効に対する破壊力学評価結果 (重大事故等時*¹)

- *2 : 亀裂進展抵抗は、電力共通研究「1次冷却材管等の時効劣化に関する研究 (STEPⅢ) (その2)」(1998年度)で改良された脆化予測モデル(H3Tモデル: Hyperbolic-Time, Temperature Toughness)を用いて、評価部位のフェライト量を基に、完全時効後の値(飽和値)として決定した。また、予測の下限值(-2σ)を採用した。
- *3 : 重大事故等時におけるプラント条件(ピーク温度360℃、ピーク圧力18.5MPa)を考慮した。
- *4 : 表2.3-1に示す運転過渡および地震動による運転開始後60年時点までの疲労亀裂の進展を考慮しても、当該亀裂は配管を貫通しない評価結果となったが、その後の弾塑性破壊力学解析においては、解析の簡便性のため、保守的に貫通亀裂を想定した。
- *5 : 初期亀裂の想定、亀裂進展、貫通亀裂の想定および亀裂進展力は「日本電気協会 原子力発電所配管破損防護設計技術指針(JEAG 4613-1998)」の評価手法に準拠した。そのため、亀裂進展力の評価についても内圧、自重、熱応力に加えて地震を考慮した。

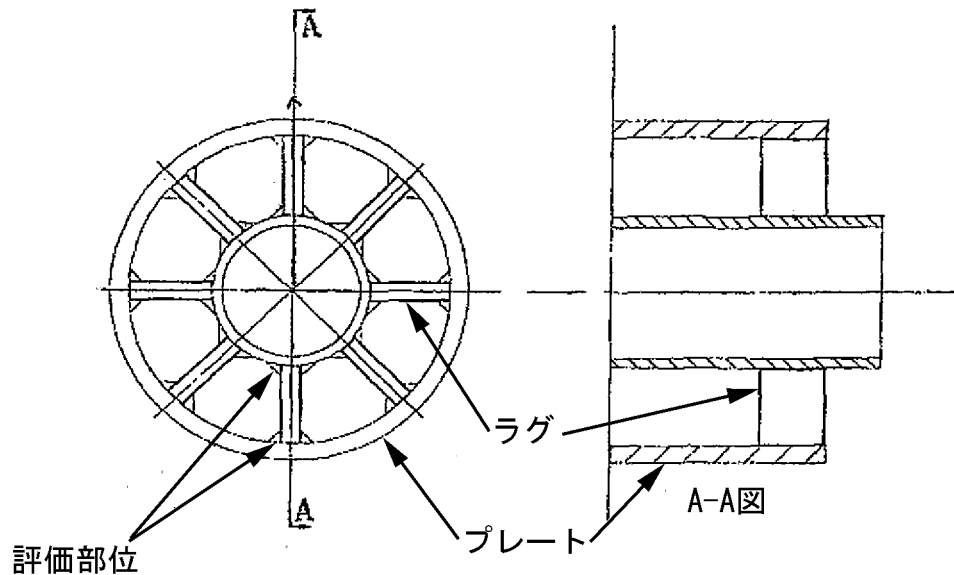
図2.3-2 高浜1号炉 配管サポート

評価結果を表2.3-1に示すが、許容値を満足する結果が得られている。

なお、スライドサポートおよびレストレイントについては、一部拘束機能があるものの、主要な配管熱変位を拘束しない構造となっており、疲労割れが発生する可能性はないと考える。

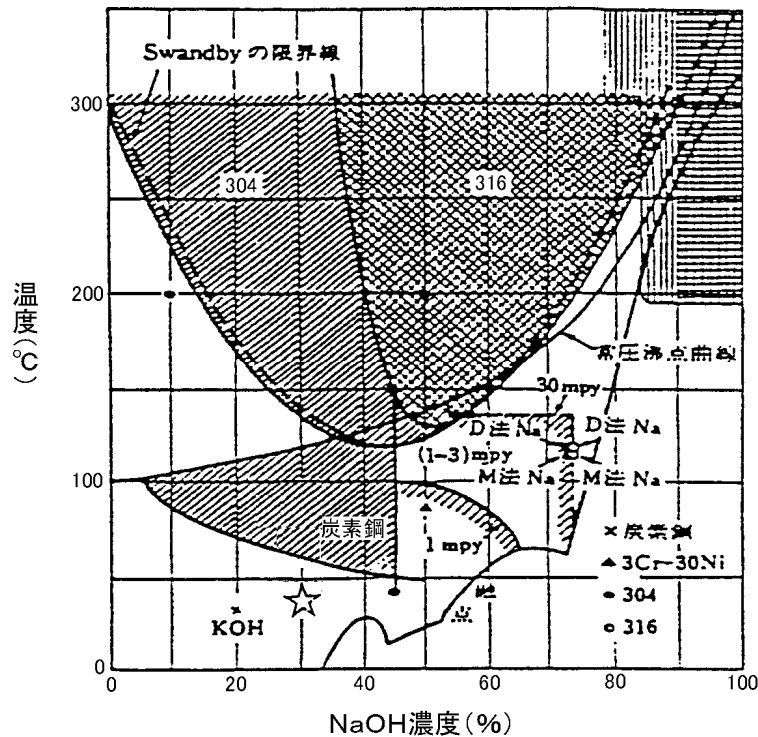
図2.2-1 SUS 304 / 316材のNaOH溶液中でのSCC感受性

(17) 弁箱等の応力腐食割れ [よう素除去薬品タンク出口弁]

弁箱、弁蓋、弁体、弁棒はステンレス鋼であり内部流体が苛性ソーダ溶液により、応力腐食割れが想定される。

しかしながら、図2.2-1に示すように応力腐食割れ発生条件と比較して、苛性ソーダの濃度および使用温度が低いことから応力腐食割れの発生の可能性は小さい。

また、分解点検時の目視確認により、機器の健全性を維持している。

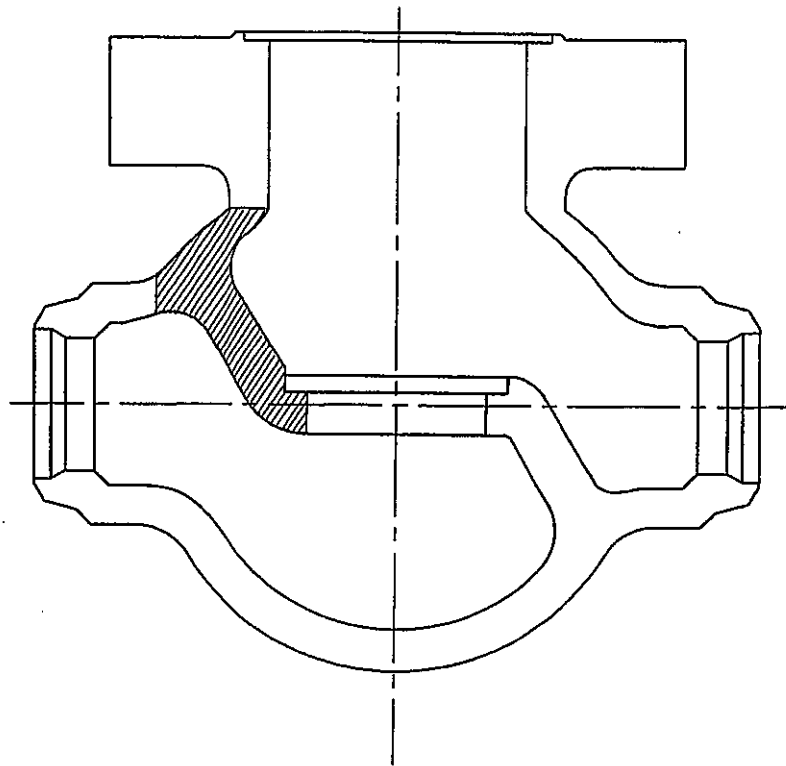
図2.3-1 高浜1号炉 抽出水しゃ断弁の疲労評価対象部位（斜線部）

抽出水しゃ断弁はプラントの起動・停止時等に発生する内部流体のステップ状の大きな温度変化により、材料に疲労が蓄積することから、経年劣化に対する評価が必要である。

弁箱の疲労割れに対しては、定期的な分解点検時に弁内面の目視確認を実施し、有意な異常がないことを確認するとともに、定期的な漏えい確認を実施し健全性を確認している。

また、弁箱の疲労割れによる機器の健全性への影響は漏えい確認により、異常のないことは目視確認により検知可能であり、点検手法として適切である。

弁箱の疲労割れについては、実績過渡回数の確認を継続的に実施し、運転開始後60年時点の推定過渡回数を上回らないことを確認する。

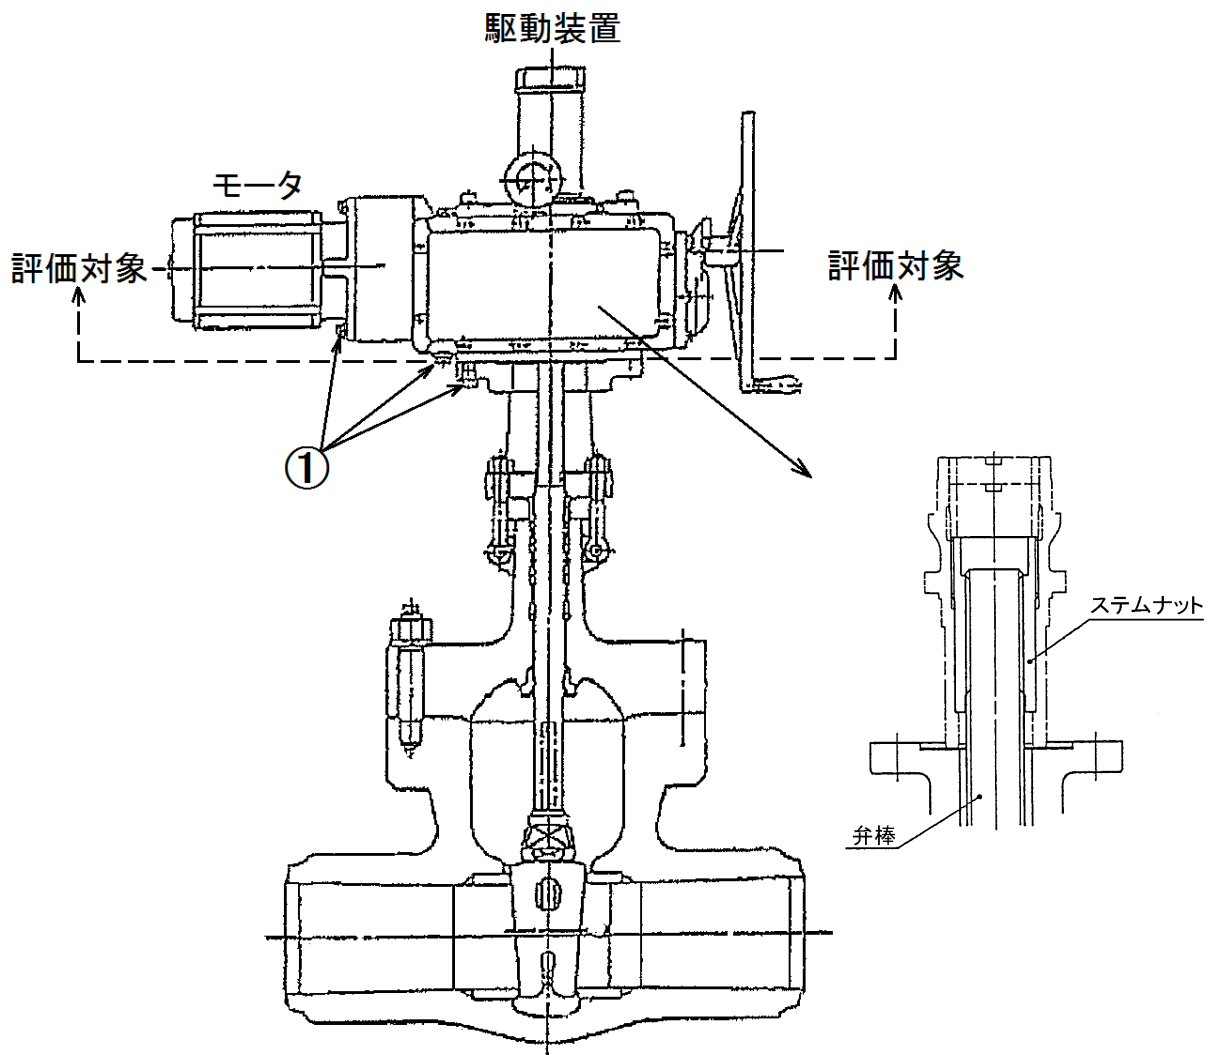
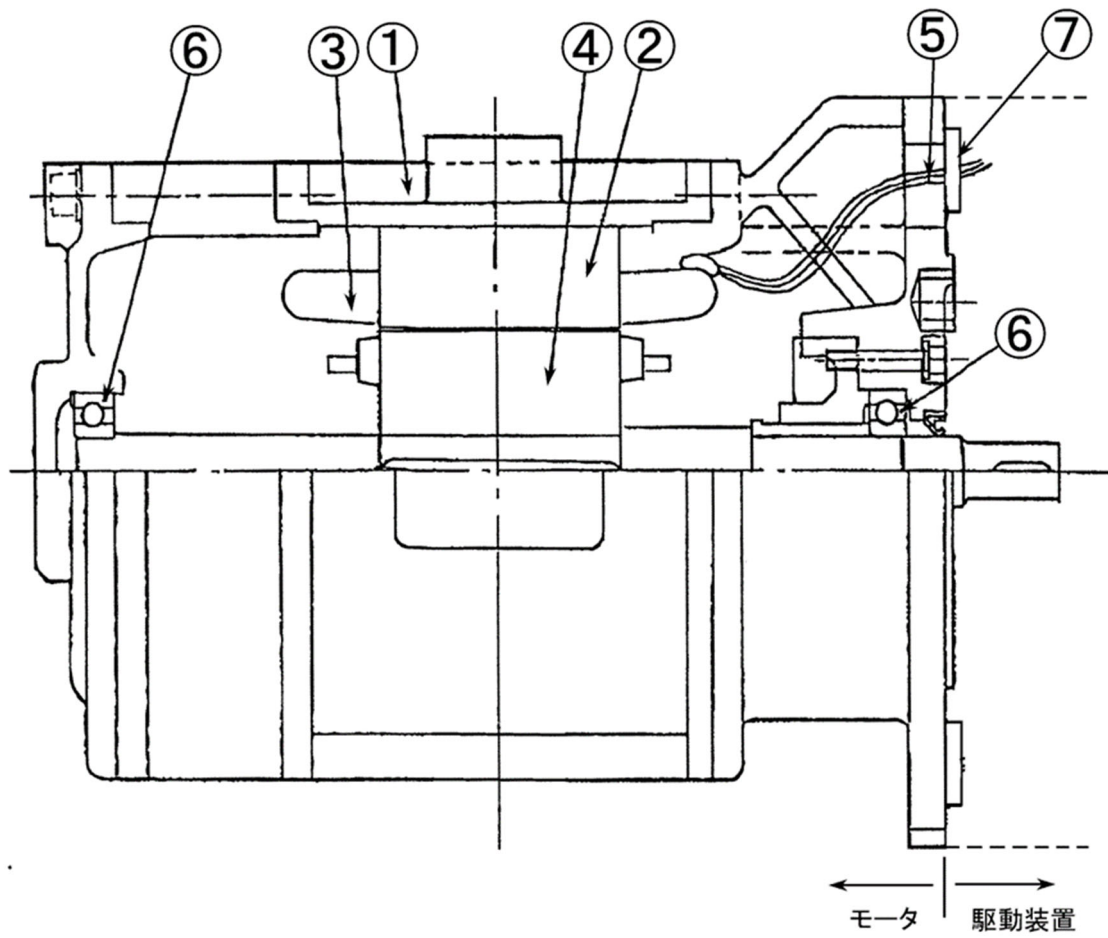
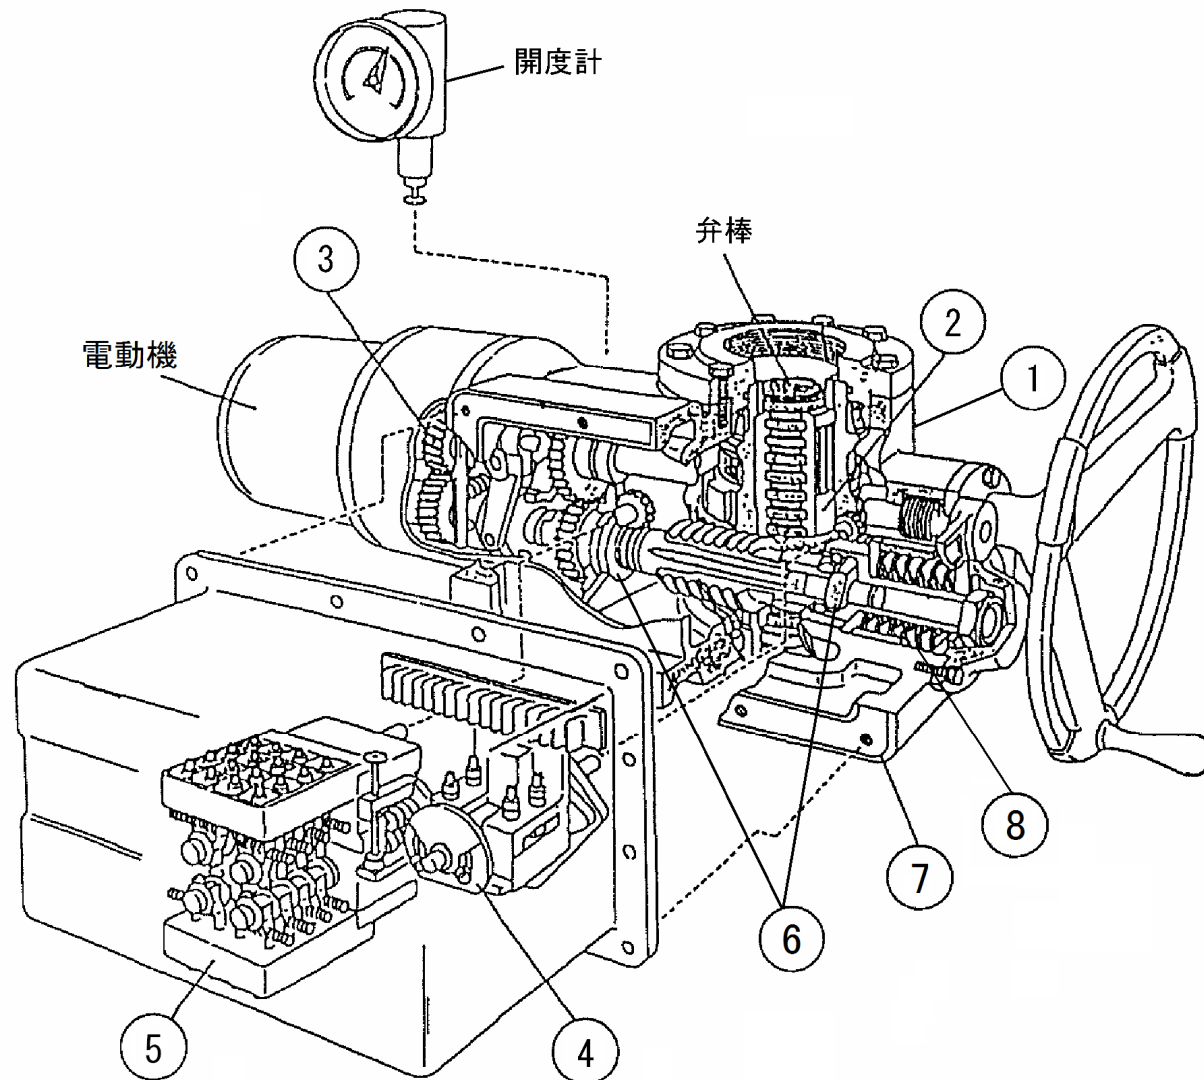
図2.1-1(1/3) 高浜1号炉 ループ余熱除去系第1入口弁電動装置構造図

固定子コイルおよび口出線・接続部品の絶縁物は有機物であり、機械的、熱的、電氣的、環境的要因で経年劣化が進行し、絶縁性能の低下を起こす可能性があることから、経年劣化に対する評価が必要である。

- (1) フレーム [ループ余熱除去系第1入口弁電動装置] および駆動装置ハウジング [共通] の腐食（全面腐食）

フレームおよび駆動装置ハウジングは鋳鉄であり、腐食が想定される。

しかしながら、大気接触部は塗装により腐食を防止しており、塗膜が健全であれば腐食進行の可能性は小さい。

- (2) モータ（交流モータ）の固定子コアおよび回転子コアの腐食（全面腐食） [ループ余熱除去系第1入口弁電動装置]

固定子コアおよび回転子コアは珪素鋼板であり、腐食が想定される。

しかしながら、固定子コアおよび回転子コアはエポキシモールド等により腐食を防止している。

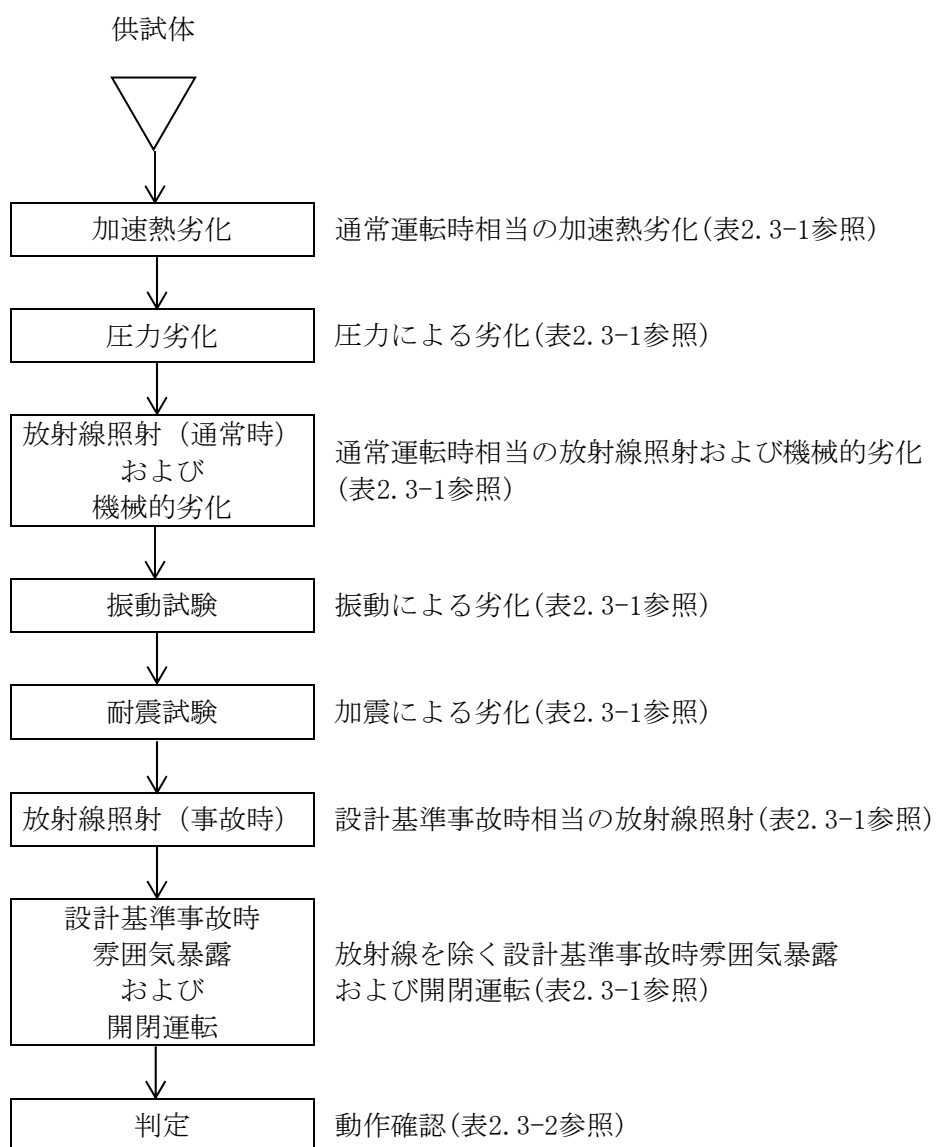
図2.3-1 ループ余熱除去系第1入口弁電動装置の長期健全性試験手順

事故時雰囲気内で機能要求があるループ余熱除去系第1入口弁電動装置については、絶縁物の温度、放射線、機械的および設計基準事故時雰囲気による劣化を考慮した評価を、実機同等品による長期健全性試験において、判定基準を除き、IEEE Std.382-1996「IEEE Standard for Qualification of Actuators for Power-Operated Valve Assemblies With Safety-Related Functions for Nuclear Power Plants」（以下「IEEE Std.382-1996」という。）の規格に準じて実施しており、この結果に基づき長期間の健全性を評価した。

図2.3-1に長期健全性試験手順を、表2.3-1に長期健全性試験条件を示す。試験条件は、電動装置の絶縁物の60年間の運転期間を想定した温度、放射線および機械的劣化条件を包絡している。

試験結果は、表2.3-2に示す通り判定基準を満足しており、60年間の通常運転後においても、絶縁機能を維持できると判断する。
