玄海原子力発電所3号炉 高経年化技術評価 (照射誘起型応力腐食割れ)

2023年10月16日

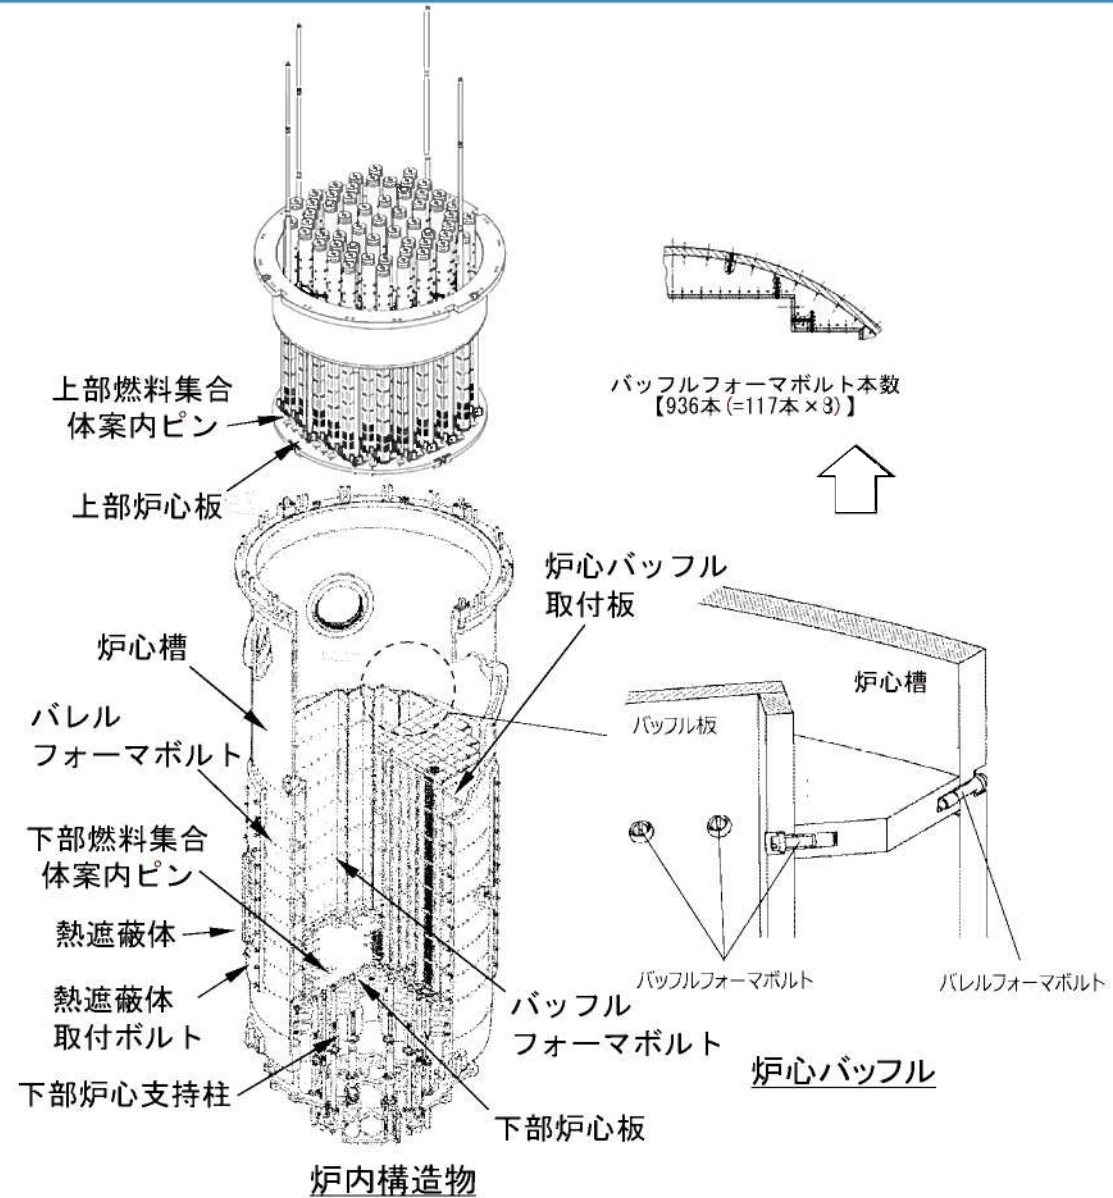
図1 炉内構造物の構造図

- ・材料がステンレス鋼で、IASCC感受性の発生が考えられる中性子照射量 $1 \times 10^{21} \text{ n/cm}^2$ [$E > 0.1 \text{ MeV}$] オーダー以上（運転開始後60年時点）を受ける機器を抽出した結果、対象機器は炉内構造物のみであった。
- ・炉内構造物の各部位の中性子照射量、温度、応力レベルを次頁の表1に整理した。これらの部位のうち、中性子照射量と温度が最も高く、応力レベルも大きく、海外での損傷事例もあるバッフルフォーマボルトを最も厳しい評価部位として選定した。

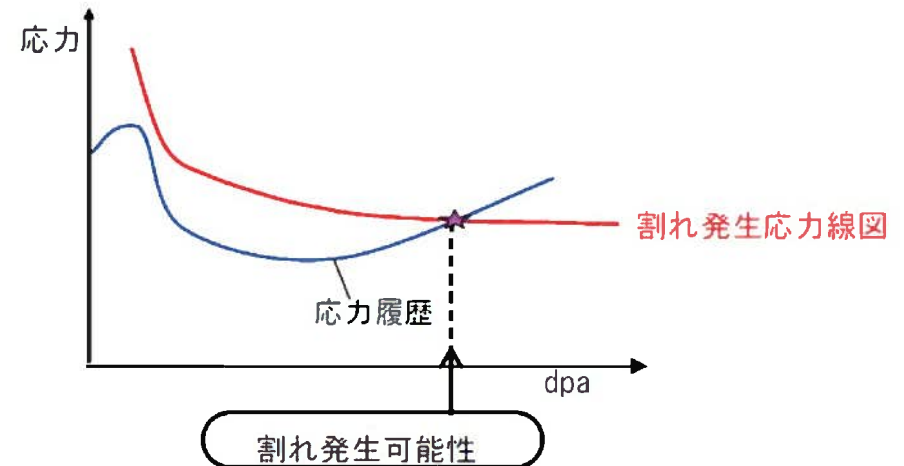
図3 割れ発生予測評価概念図

② 評価ガイドに定められている割れ発生応力線図と①で算出したバッフルフォーマボルトの応力履歴を重ね合わせる。（図3）

③ バッフルフォーマボルトの応力履歴が割れ発生応力線図を超えた時点をIASCCの発生時間とする。

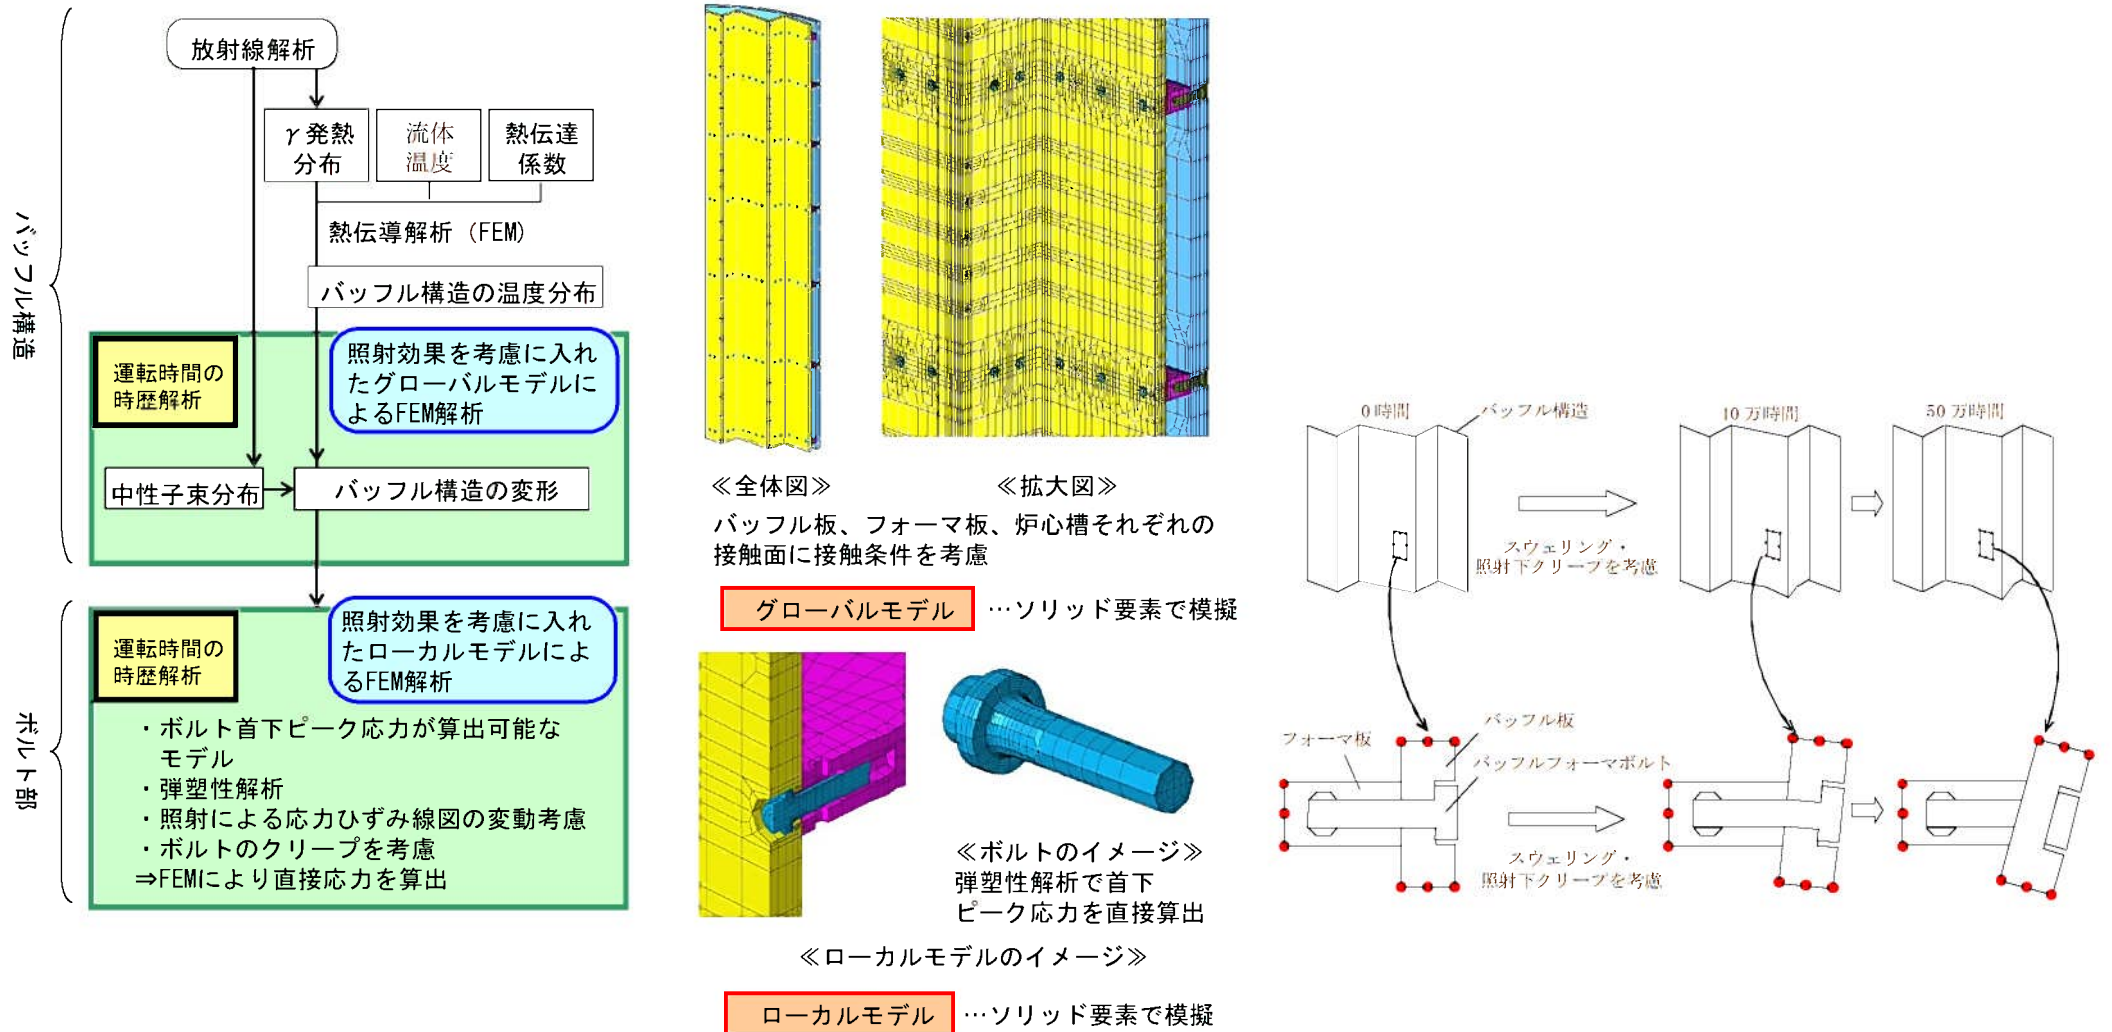
図4 バツフルフォームボルトの応力評価手法

① 運転時間（照射量）によって変動するバッフルフォーマボルトの応力履歴を算出（図4）
