| 高浜発電所 3 号炉 審査資料 | |
| 資料番号 | KTN3-PLM40-特別点検 (RV) 改 1 |

高浜発電所 3 号炉 特別点検
(原子炉容器)

補足説明資料

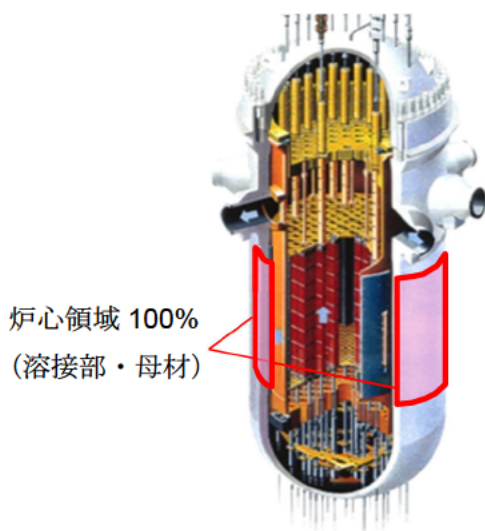
図 3.1.2.1 試験対象（炉心領域）

試験対象は図 3.1.2.1 に示すとおり、維持規格（JSME S NA1-2012/2013/2014）A-5210 の定義に従い、炉心の有効高さを直接囲んでいる範囲とした。試験対象範囲における原子炉容器内表面の中性子照射量は、2021 年 3 月末時点で $4.74 \times 10^{19} \text{n/cm}^2 (E > 1 \text{MeV})$ 、運転開始後 60 年時点で $9.54 \times 10^{19} \text{n/cm}^2 (E > 1 \text{MeV})$ 程度と評価している。また、試験部の材質は、ASME SA-533 Gr.B Cl.1 である。なお、実際の探傷は、炉心領域を十分包含できるよう、炉心領域外にある出入口ノズルコーナー部や炉心支持金物に干渉しないレベルで拡大して行なっており、中性子照射量として $1 \times 10^{17} \text{n/cm}^2 (E > 1 \text{MeV})$ を超える範囲を概ねカバーできている。

この点検により、斜角法 70° で DAC20% を越える反射波は検出されなかったことから、PTS 評価の観点から考慮すべき欠陥が原子炉容器内表面近傍に無く、既往の PTS 評価で安全側に包含できていることを確認できた。

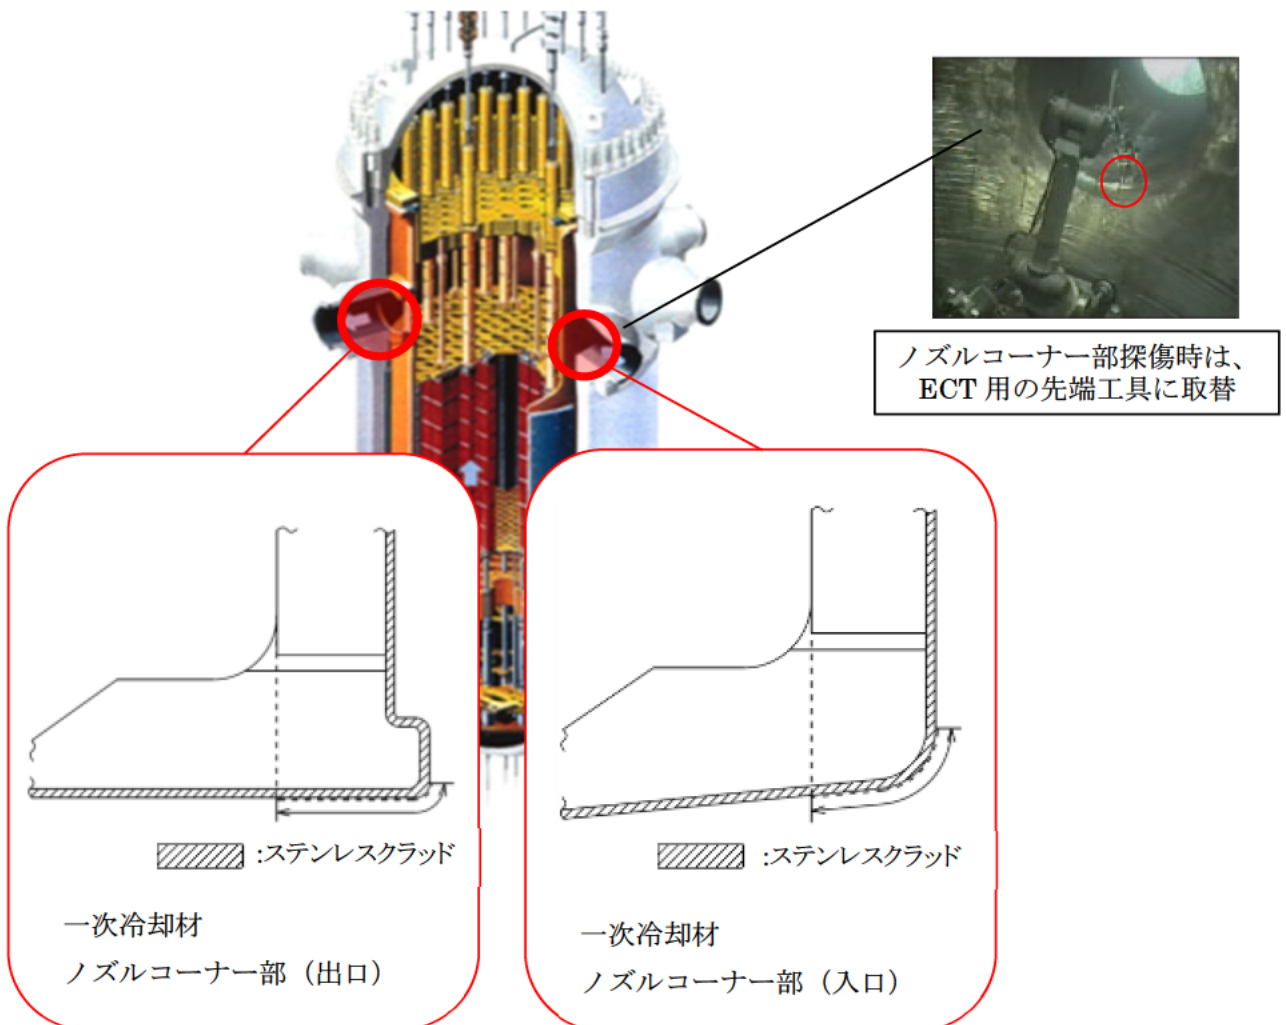
図 3.2.2.1 試験対象（一次冷却材ノズルコーナー部）

入口管台・出口管台の全数（入口管台 3 箇所、出口管台 3 箇所）を試験対象として選定している。一次冷却材ノズルコーナー部として、維持規格（JSME S NA1-2012/2013/2014）の表 IB-2500-4（項目 B3.20 カテゴリ B-D）に記載されている原子炉容器管台内面の丸みの部分を対象に、この範囲のクラッド内表面を試験対象範囲とした。（図 3.2.2.1）

透磁率変化（溶接金属中のフェライト偏析などによる局所的な材質のばらつき等により生ずる）に起因したノイズ信号及び形状変化によるノイズ信号が検出されたものの、割れに起因した欠陥信号は検出されなかった。

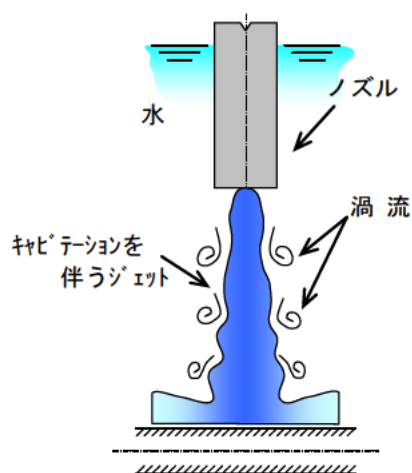
図 3.3.1.1 WJP 施工の模式図

原子炉容器炉内計装筒（以下、「BMI」という。）は、600系Ni基合金により製造されており、SCCに対する感受性があることが知られていることから、溶接時に残留応力が発生するBMI内外面、溶接部ともに、ウォータージェットピーニング（以下、「WJP」という。）を施工している。WJPの実績を表3.3.1.1に、WJP施工の模式図を図3.3.1.1に示す。

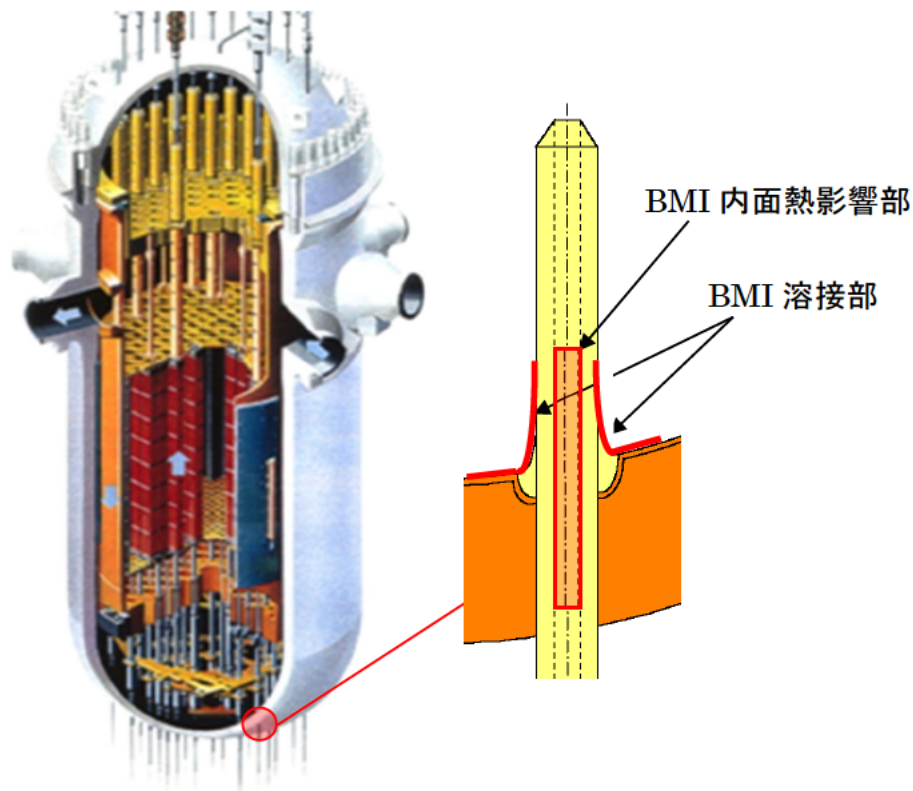
図 3.3.1.2 試験対象 (BMI)

今回の特別点検では、SCCの発生が懸念されるBMI内面の熱影響部、および溶接部を試験範囲（図3.3.1.2）とすることで、WJPによるSCCに対する予防保全対策の有効性を確認している。

炉内計装筒内面に対する ECT では、透磁率変化に起因したノイズ信号はほとんどなく、割れに起因した欠陥信号も検出されなかった。溶接部については、0.025mm 幅のワイヤが識別可能な目視試験（MVT-1）により、割れ状の欠陥がないことを確認できた。

今回の特別点検では、BMI 内面 ECT、溶接部 MVT-1 により欠陥が認められなかったことから、WJP は 600 系 Ni 基合金の SCC に対する予防保全対策として有効に機能していることを確認できた。
