1号機原子炉建屋南面外壁に確認されたホットスポットとその対策について

2023年12月18日

東京電力ホールディングス株式会社

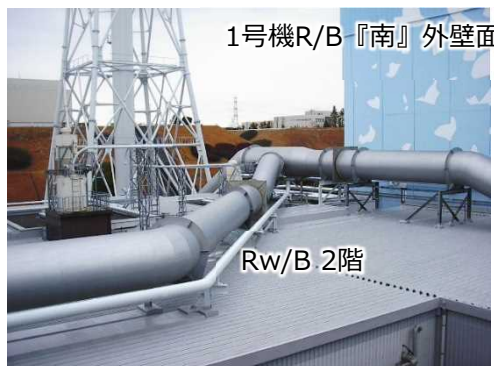
- 原子炉建屋南面の作業中，外壁にホットスポットを確認した
(表面線量率： γ :最大40[mSv/h]、 $\gamma+\beta$:最大300[mSv/h])
- 南面の一部は1号機Rw/B2階の屋内であったため，当該部の外壁はコンクリート素地となっており，局部的に汚染がとどまるエリアがあると推定

ポイント	線量率(mSv/h)	
	γ	$\gamma+\beta$
①(表面)	20	130
②(表面)	35	150
③(表面)	40	150
④(表面)	25	300
⑤(表面)	20	80
⑥(表面)	30	250
①(壁+1m)	2.5	4.5
②(壁+1m)	6.0	15.0
③(壁+1m)	8.0	25.0
④(壁+1m)	7.5	30.0
⑤(壁+1m)	5.0	13.0
⑥(壁+1m)	7.5	27.0

- 現在、遮蔽対策を検討中
- 有人作業が限定的である遠隔操作によるアンカー削孔作業等は継続して進める
- 線量測定の結果から、オペフロ付近の線量も西・北・東面と比較して2倍程度であることから別途遮蔽対策を検討する
- 工程影響は精査中であるが、廃炉工程への影響が最小限となるよう対策や工程短縮策を進める
