## 第 6 0 回及び第 6 1 回技術情報検討会の結果概要等

令和 5 年 1 2 月 2 1 日

原子力規制庁

「東京電力福島第一原子力発電所事故の調査・分析に係る  
中間取りまとめ（2023年版）」から得られた知見等について

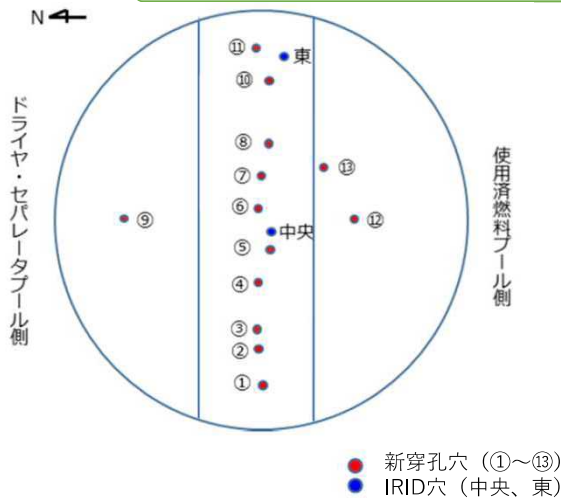
シールドプラグ上層上面及び穿孔箇所に対する周辺線量当量率の測定を実施

シールドプラグ上層上面の周辺線量当量率  
(3cm高さ測定)

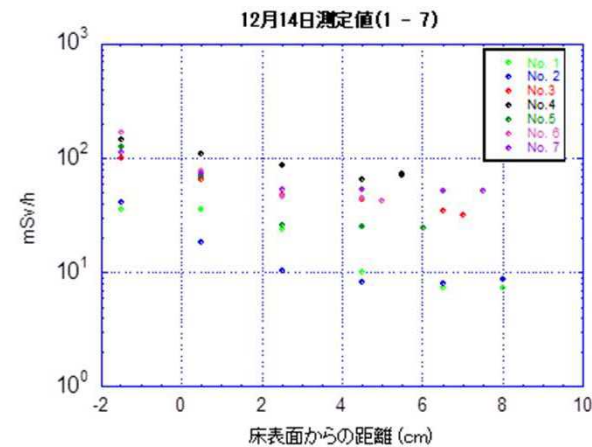
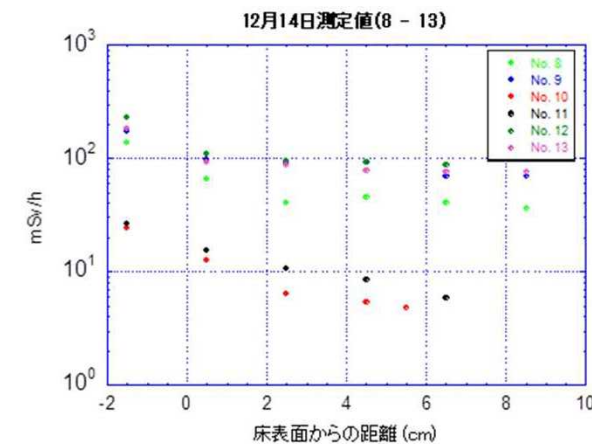
穿孔箇所の深さ方向の周辺線量当量率分布

- ✓ シールドプラグ上層上面等の周辺線量当量率測定結果から、シールドプラグ上層と中間層の間の汚染状況を推定するためには、シールドプラグの鉄筋の影響は無視できない。
- ✓ シールドプラグ上層と中間層の間の汚染密度は、場所によって大きなバラツキがあるが、大まかな汚染状況の推定は可能。
- ✓ 原子炉ウェルよりも強い汚染がシールドプラグの上層と中間層の間及び継ぎ目に存在する。
- ✓ シールドプラグ上層と中間層の間の汚染密度は平均で $5.5 \sim 7.5E+10Bq/cm^2$ となり、放射能量に換算すると62PBq $\sim$ 84PBqに相当する。

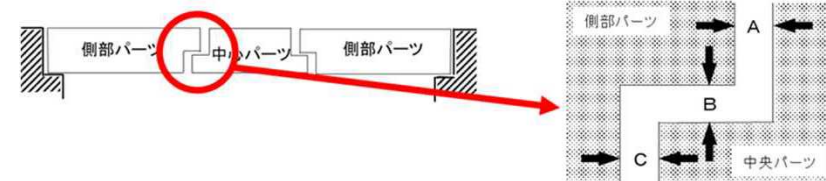
シールドプラグの継ぎ目(シールドプラグ上層)

シールドプラグ上層と中間層の間の汚染状況を推定するための評価において、シールドプラグ構造・配筋を考慮

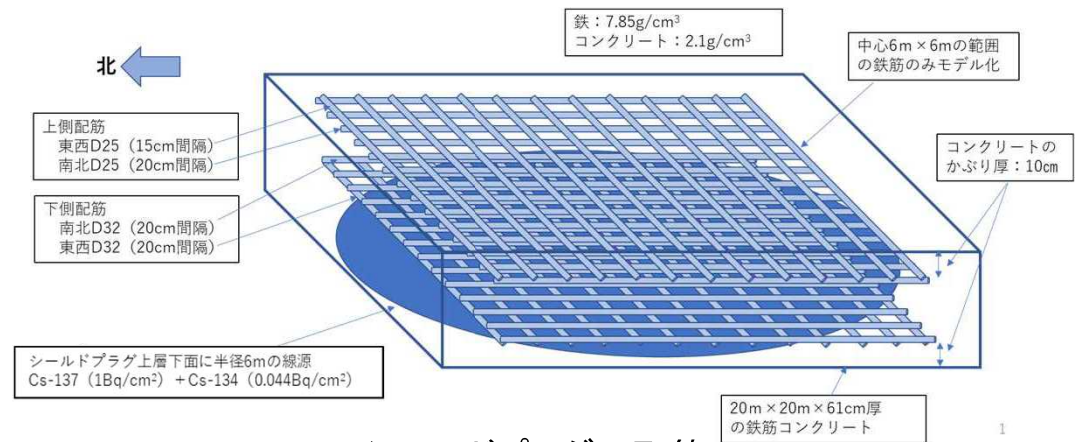
シールドプラグの配筋

Cs-137を含む水蒸気が移動する過程で、水蒸気の凝縮によりCs-137が沈着、定着した可能性を示唆。

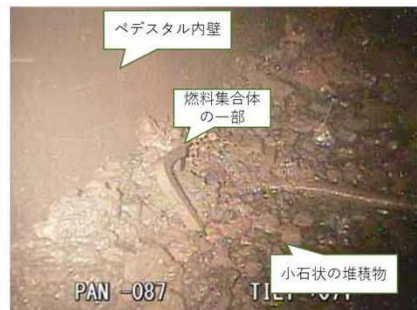
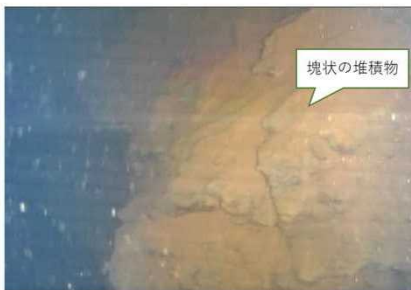
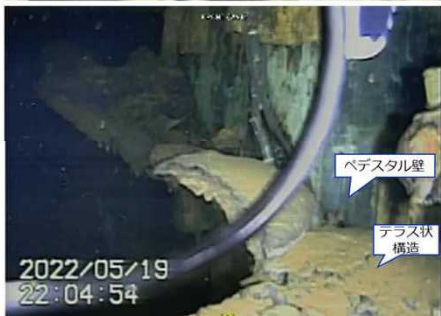
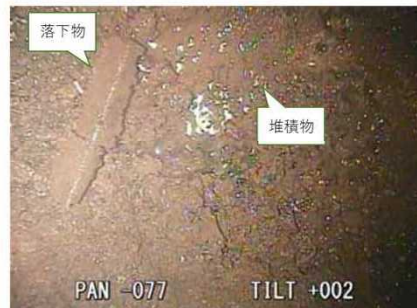
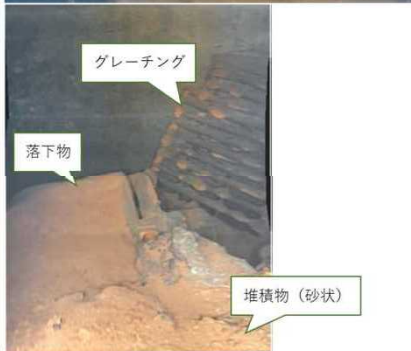
堆積物等

- ⑤ ジェットデフレクターの裏側にも、ペDESTALから到達したと考えられる**堆積物**。ジェットデフレクター自体には大きな損傷などは見られない。見える範囲では原子炉格納容器の内面に大きな損傷はない。
- ⑥ ペDESTAL開口部付近では、テラス状構造の下部に空洞が確認されている。(開口部から離れた場所は、現段階で不明。)
- ⑧ テラス状構造の位置で鉛遮蔽体(鉛毛マット)が溶けて落下しているように見える。テラス状構造の上部では鉛遮蔽体(鉛毛マット)の被覆材料(グラスファイバーとのこと)は維持されているように見え、著しい高温の影響はほぼテラス状構造付近に限られているように見える。

2号機及び3号機の調査範囲(ベDESTAL内側)と1号機の調査範囲(ベDESTAL外周部)は異なるが、2号機及び3号機では、ベDESTALのコンクリート損傷、テラス状構造、半球状堆積物等は確認されていない。

**今後予定されている1号機ベDESTAL内部及び壁部の詳細観察等が重要。**

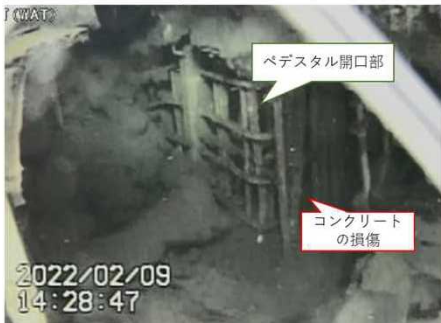
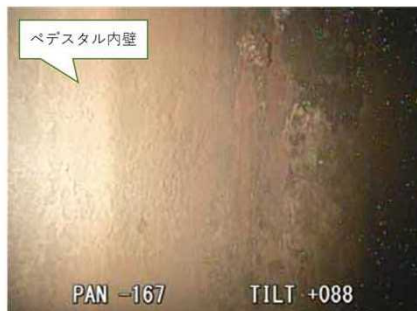
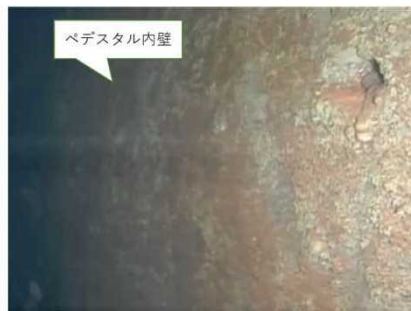
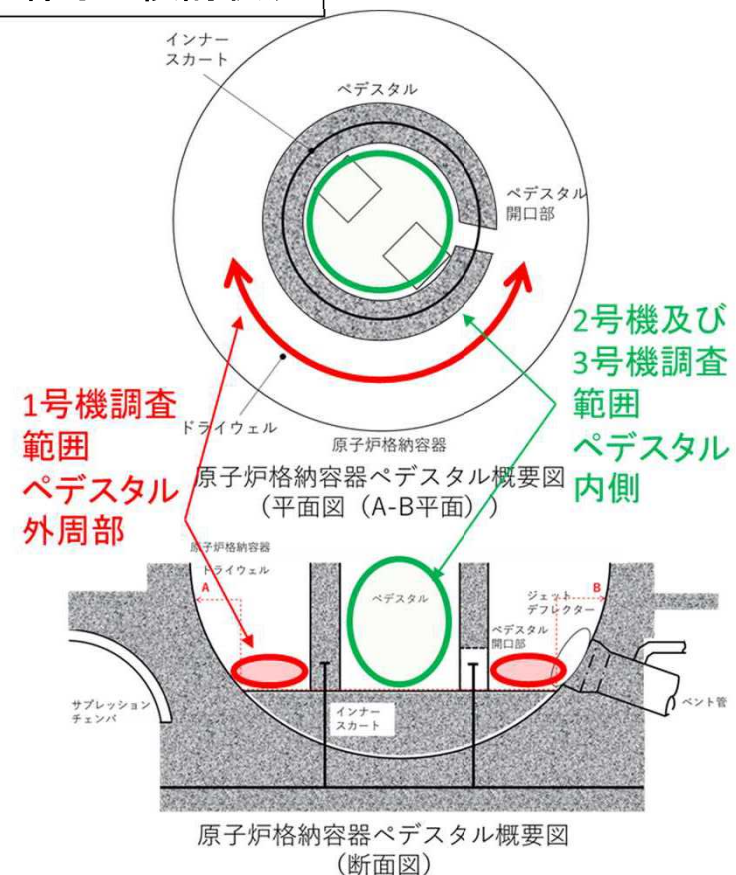
ベDESTAL壁面

- ① ペDESTAL開口部付近に、高さ1.0m程度のマウンド状(小山状)のもの。落下した溶融炉心に由来するものである可能性が高い。
- ② ペDESTAL開口部付近のコンクリート(両側)がかなりの範囲にわたって喪失。コンクリート内部の鉄筋部及びインナースカートはほぼ原形をとどめて残存。
- ③ ペDESTAL外周部は、テラス状構造(開口部付近では原子炉格納容器底部から1.0~1.1m、開口部の反対側では0.2~0.4m程度の高さ)を観測。コンクリート破損はテラス状構造以下の部分にのみ生じているように見える。

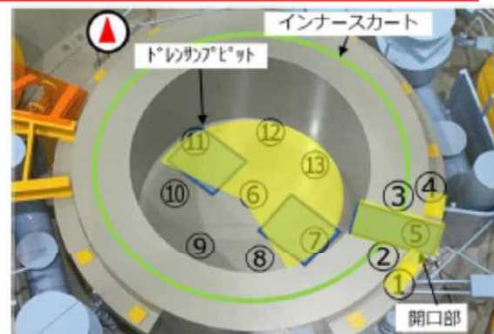
【参考】ペDESTAL開口部から撮影した映像のパノラマ画像

- ペDESTAL内側下部のコンクリートが一部消失している箇所(床面より1m程度)には配筋を確認
  - 配筋には、垂直方向の引っ張り荷重を支持する縦筋と、周方向の引っ張り荷重を支持する横筋が存在するが、縦筋は大きな変形がなく当初の形状を維持<写真1>
  - 配筋は、製造時に施工されている格子状の凹凸が確認され、製造・据え付け時の寸法が維持されていると推定<写真1,2>
- 配筋露出箇所の上部には、棚状堆積物が存在し、それより上部にはコンクリートが残存<写真3>

ペDESTALのコンクリート部の喪失、堆積物の形成について、検討を継続。

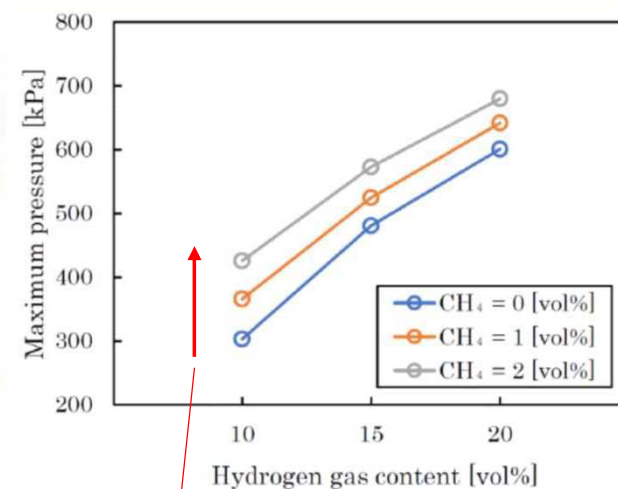
図12 容器内の最大圧力

メタン(CH<sub>4</sub>)の混合によって  
燃焼による最大圧力が増加  
する傾向が確認された。
