原子力施設等におけるトピックス
(令和6年1月15日～1月22日)

令和6年1月24日
原子力規制庁

高浜発電所4号機の蒸気発生器伝熱管損傷について

2024年1月22日
関西電力株式会社

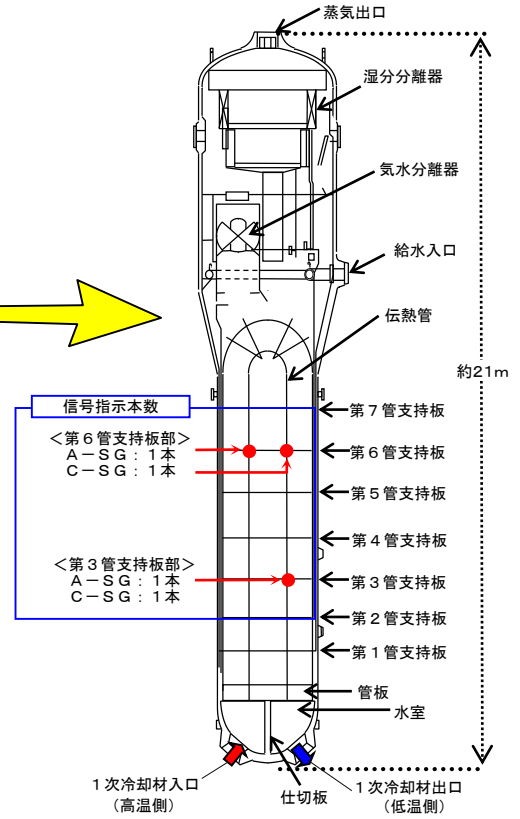
SGの概要図

A-SG (3,382本)	B-SG (3,382本)	C-SG (3,382本)	合計 (10,146本)
既施栓本数 (内、応力腐食割れによる施栓本数) (内、外面減肉による施栓本数)	144 (8) (7)	137 (3) (3)	134 (13) (11)	415 (24) (21)
検査対象本数	3, 238	3, 245	3, 248	9, 731
指示管本数	2	0	2	4
結 果	A-SG2本、C-SG2本について、いずれも管支持板部付近に外面(2次側)からの減肉とみられる有意な信号指示が認められた。

今後、SG内外の系統の調査や小型カメラによる損傷箇所の調査に加え、SG内のスケールの形状や性状の調査等を実施する予定です。

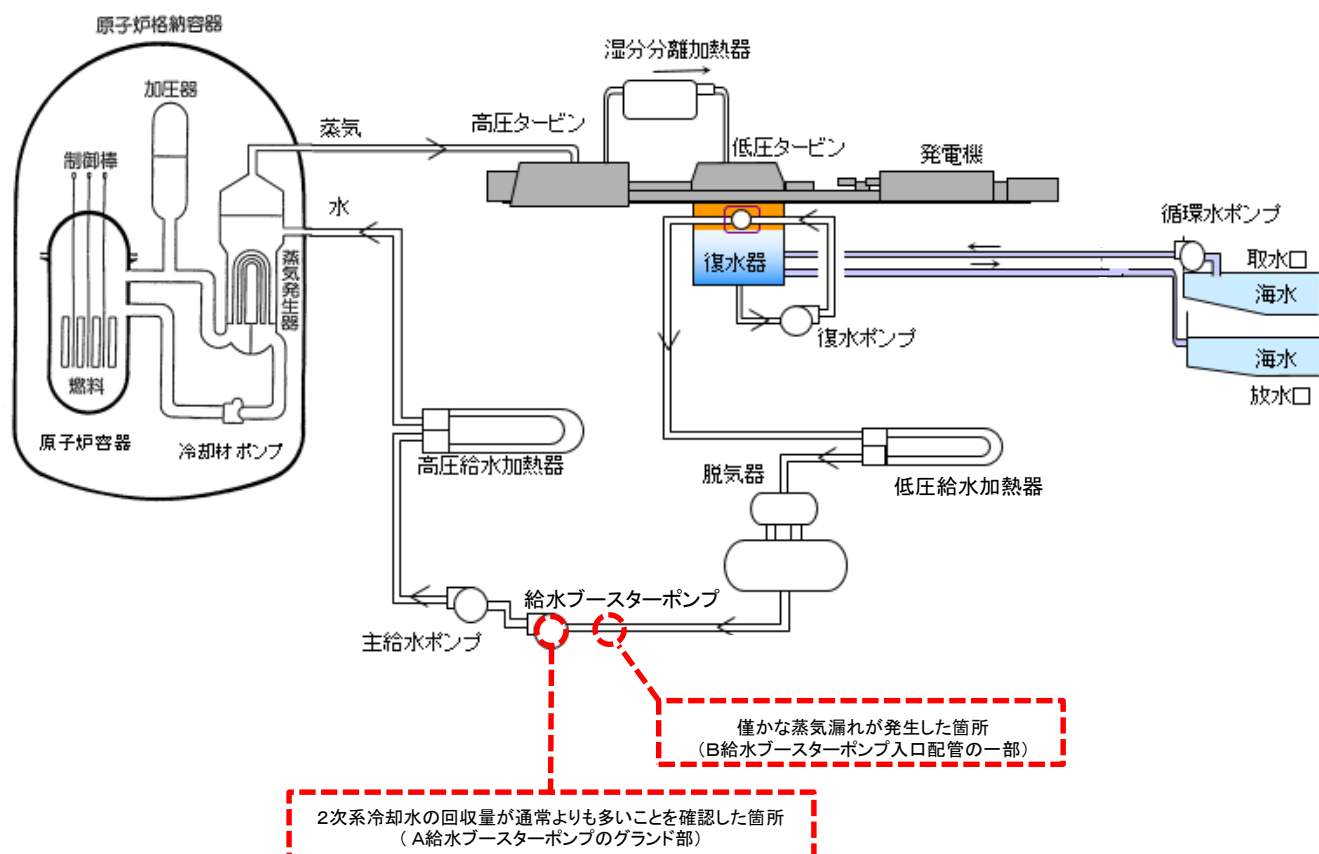
<系統図>

高浜発電所1号機は定格熱出力一定運転中(加圧水型軽水炉 定格電気出力82万6千キロワット、定格熱出力244万キロワット)のところ、1月21日23時25分頃に巡回点検を行っていた運転員が、タービン建屋1FにあるB給水ブースタポンプ※¹入口配管(2次系)の一部から僅かな蒸気漏れを確認しました。

漏えい発見時は、3台ある給水ブースタポンプの内2台が運転中(A・B)でしたが、1月22日0時46分に待機中のC給水ブースタポンプを起動し、1時29分にB給水ブースタポンプを停止しました。

3時00分に漏えい箇所を系統から隔離し、周辺温度が十分に低下したことを確認したうえで、当該部配管の点検調査を開始することとしていました。その後、運転員が運転中の給水ブースタポンプ2台の状態を点検していたところ、5時00分頃にA給水ブースタポンプのグランド部※²から堰内への2次系冷却水の漏えい量が通常よりも多いことを確認しました。点検の結果、現時点でプラントの運転状態には問題ないものの、今後の運転に万全を期すため、当該ポンプを停止した上でグランド部の点検等を行うこととしました。

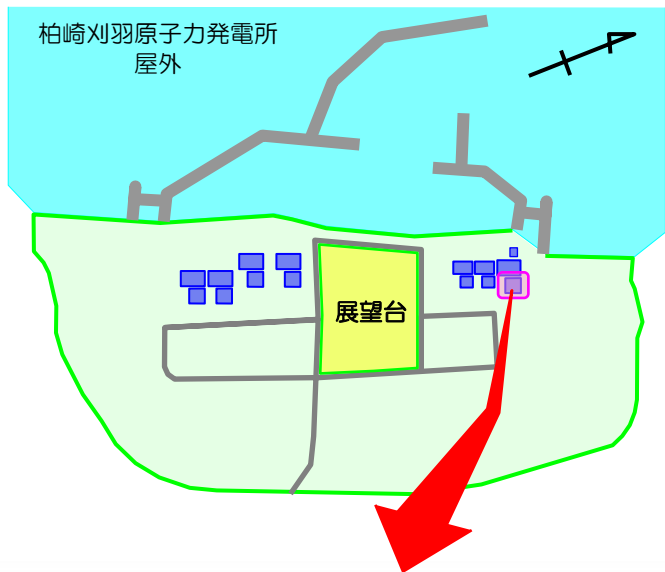
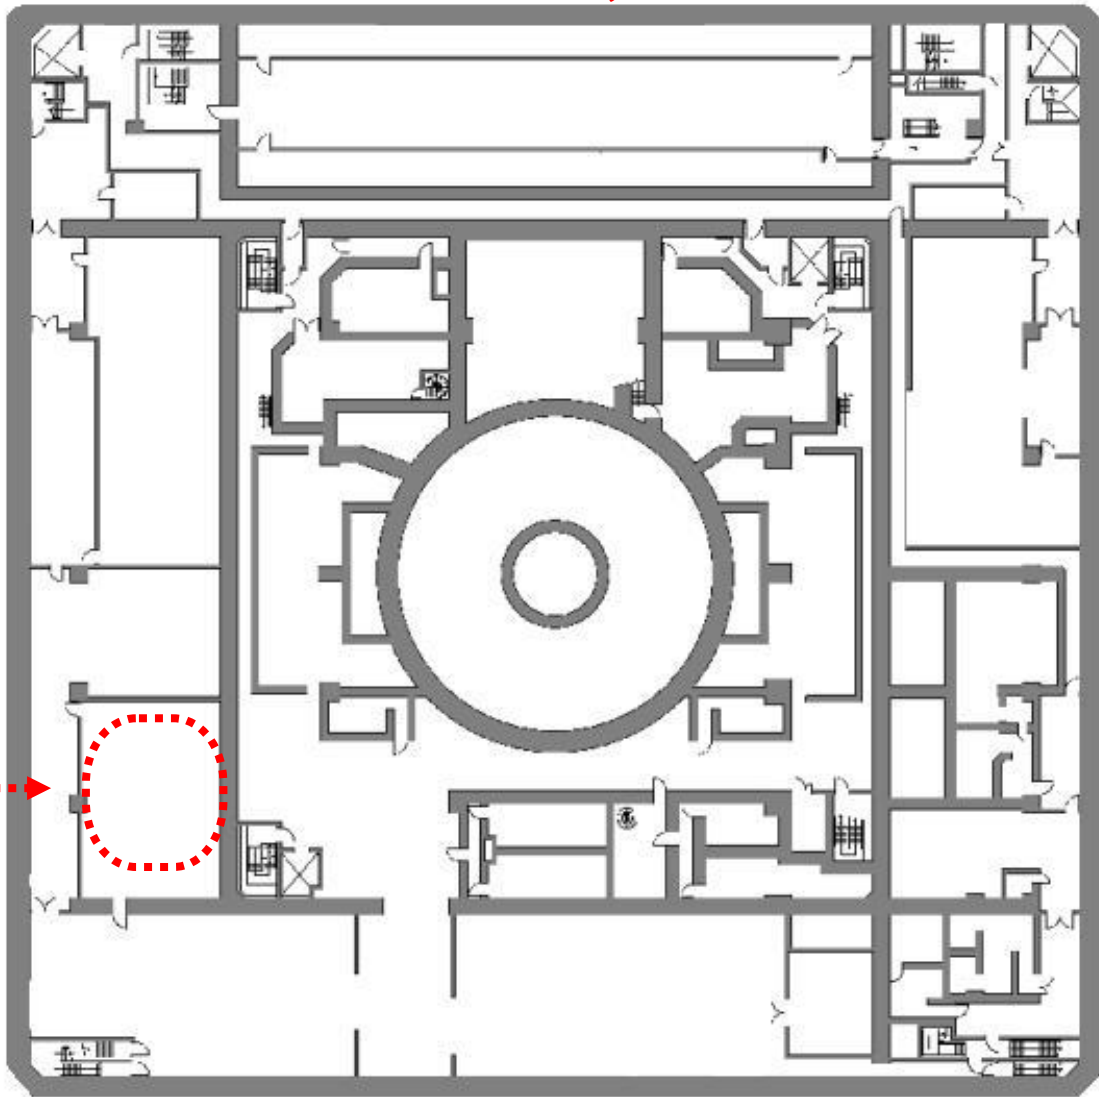
発生場所概略図

号機	5号機	
件名	非常用ディーゼル発電機の不具合について	
不適合の概要	<p>2024年1月16日午後4時45分頃、5号機原子炉建屋付属棟1階、高圧炉心スプレイ系ディーゼル発電機室（非管理区域）にて、非常用ディーゼル発電機の定例試験後の現場確認中に、当社社員が燃料配管の継ぎ手部分から油（約0.8L）が漏れていることを確認しました。そのため、燃料配管への燃料の供給を停止し、漏えいが止まったことを確認しております。</p> <p>その後、公設消防へ連絡しました。</p> <p>なお、漏れた油は堰にとどまっており、油の外部等への流出はなく、環境への影響はありません。</p> <p style="text-align: center;">＜上から見た図＞</p>

発生場所
(高圧炉心スプレイ系ディーゼル発電機室)

<p style="text-align: center;">＜横から見た図＞</p>	
安全上の重要度／損傷の程度	<p>＜安全上の重要度＞</p> <p>安全上重要な機器等 / その他</p>	<p>＜損傷の程度＞</p> <p><input type="checkbox"/> 法令報告要</p> <p><input type="checkbox"/> 法令報告不要</p> <p><input checked="" type="checkbox"/> 調査・検討中</p>
対応状況	今後、油が漏れた原因を調査し、再発防止対策を講じてまいります。
