# 高温焼却炉建屋からの放射性物質を含む水の漏えいに関 係する原因と対策

2024年2月19日

東京電力ホールディングス株式会社

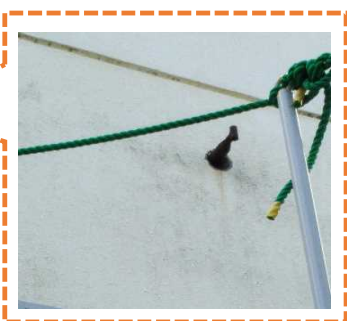
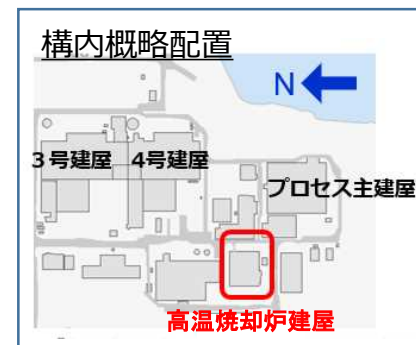
# 【補足】 系統図（線量低減作業時）

- 2月7日、午前8時53分頃、協力企業作業員が、高温焼却炉建屋東側壁面の地上高さ約5mに設置している第二セシウム吸着装置（サリー）ベント口（吸着装置内で発生する水素の排出用）から、建屋外へ水が漏えいしていることを確認。
- 同時間帯、停止中のサリーでは、弁点検のため、ろ過水の通水による線量低減作業が行われており、午前9時10分頃、ろ過水の元弁を閉めたことにより、午前9時16分頃、水の漏えい停止を確認。

- 今回の作業前の系統構成（※1）の作業責任は、当社保全部門となっていた。当社保全部門は、設計図書に基づき手順書を作成しており、操作や確認の手順自体に誤りはないが現場状態と一致した適切な手順書となっていなかった。

具体的には、現場の弁状態を反映し、当該弁を『「開」から「閉」に操作する』とするべきだったところ、今回の手順書では、当該弁は『「閉」を確認する』となっていた。

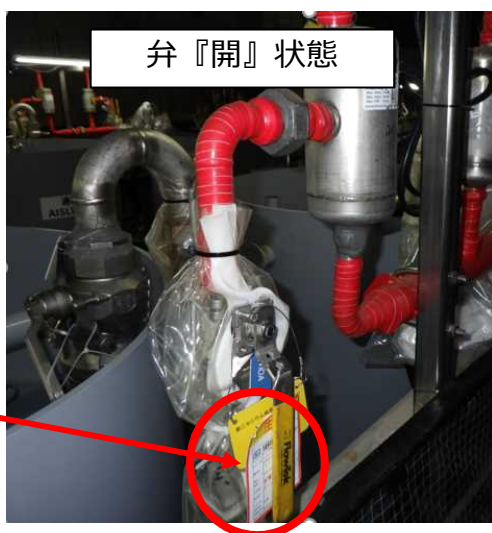
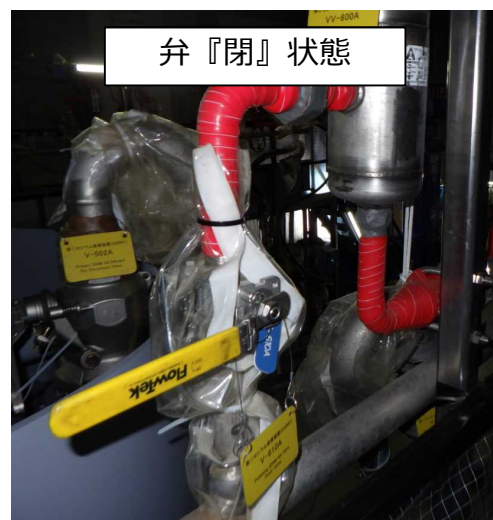
- 作業員（弁確認者）は、手順書に従い、ヒューマンエラーを防止するための手法（※1）を活用しながら弁の確認行為は行っていたが、弁番号と手順書が一致していることの確認に留まり、弁が「閉」状態でないことを見落とした。

- 手順書では線量低減作業開始前に当該弁の『「閉」を確認する』とされていた。
- 本作業は当該元請企業により定期的に行われていたが、至近数年の実績では「閉」状態で作業が開始されていた。
- 作業員（手順確認者）は、これまでの経験から、当該弁が常に「閉」状態であると認識していた。作業前日の手順書読み合わせの際、作業員（弁確認者）に対して当該弁は、これまで「閉」状態であったと伝えていた。
- 作業員（手順確認者・弁確認者）2名は、このような認識により、弁が「閉」状態でないことを見落とし、注意札も見落とした。また、高線量下の作業であることから早く作業を終えたいとの意識もあった。

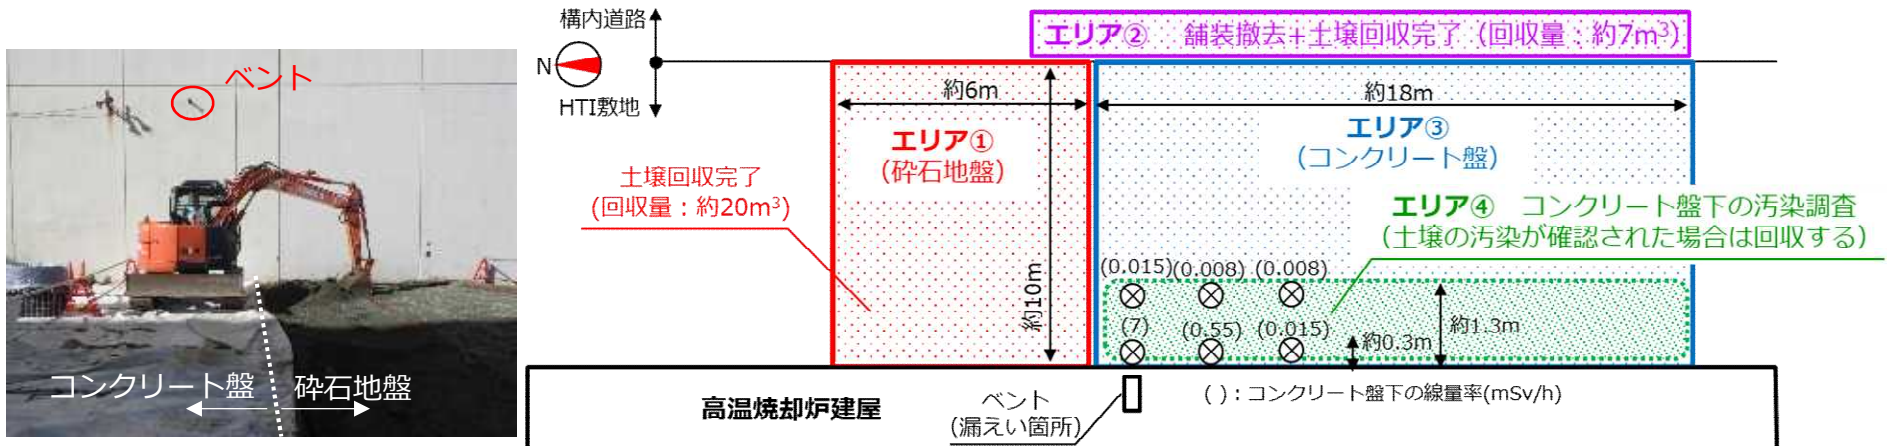
- ✓ 2月8日より土壌回収作業を開始。埋設設備の損傷、回収作業に伴うダスト飛散ならびに作業員の被ばく抑制を図りながら慎重に作業を実施中（シート等による養生により、漏れた放射性物質の拡散リスクを低減しながら作業を実施）。
- ✓ 土壌回収は、地表面の線量率※が平均0.020mSv/h以下（周辺のBG相当）になるまで実施する。
  - ・ エリア①～③の完了により、緊急性の高い放射性物質の拡散リスクを排除した。
  - ・ エリア④漏えい箇所直下のコンクリート盤でのコア削孔の結果、土壌の線量率は7mSv/hであったことから、コンクリート盤下の汚染調査と土壌回収を実施しており、地表面の線量率※が平均0.020mSv/h以下になることを確認する。 ※70μm線量当量率
