東京電力福島第一原子力発電所  
事故の分析 中間報告書

平成26年10月8日

原子力規制委員会

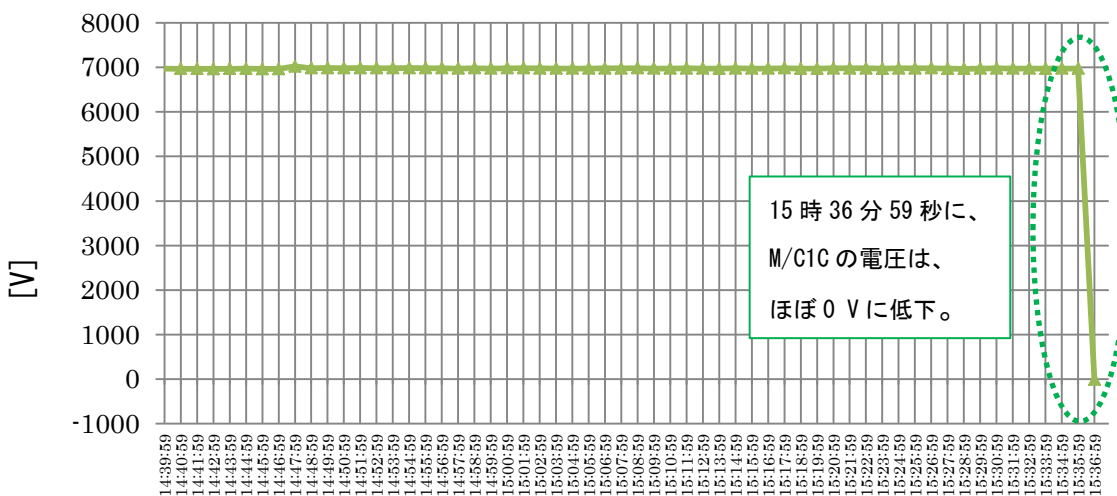
図2.5 M/C1C 電圧値

過渡現象記録装置の追加データによると、D/G1Aは、15時36分59秒（データが途絶する直前の計測時刻）まで電圧は6,950V前後で推移しており、運転状態を維持していた（図2.4）。他方、D/G1Aと接続されたM/CであるM/C1Cは、15時35分59秒から15時36分59秒までの間のいずれかの時点で電圧がほぼ0Vに低下しており、その後は電力供給ができない状態に至った（図2.5）。

以上のことから、D/G1A、M/C1C、D/G1B及びM/C1Dのうち、M/C1Cのみ15時35分59秒から15時36分59秒までの間に電圧喪失し、D/G1A、D/G1B、M/C1Dについては15時36分59秒まで電圧を維持していたことが確認された。したがって、A系の非常用交流電源系統が機能喪失した時刻は、M/C1Cが電圧喪失した15時35分59秒から15時36分59秒までの間である。

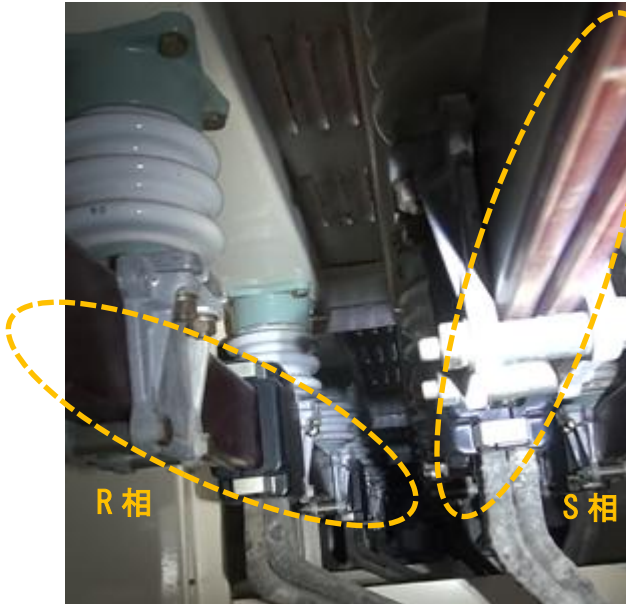
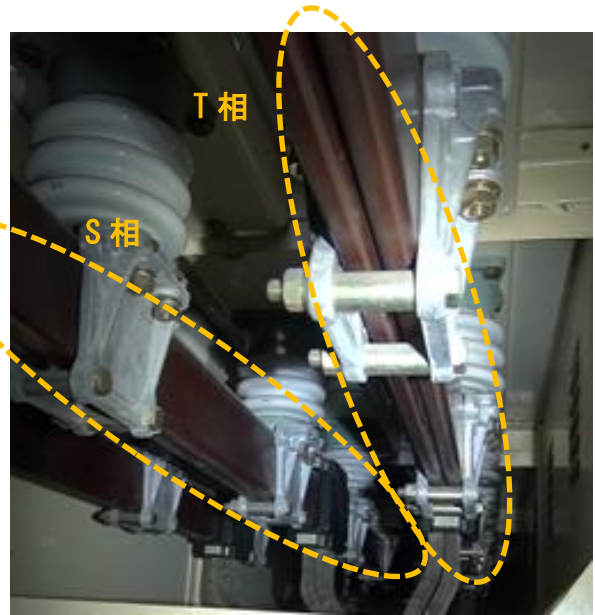
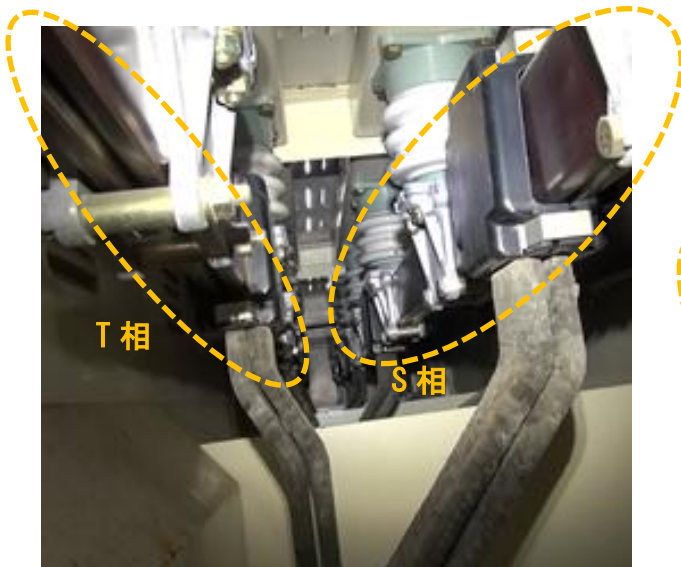
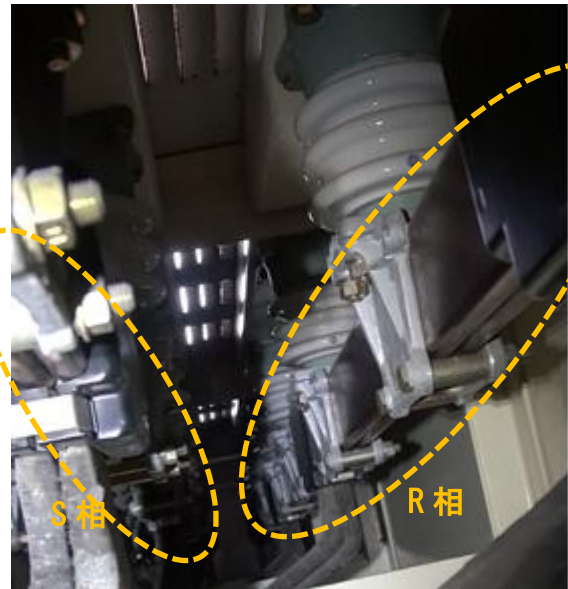
図 2. 8 M/C1C 内部の母線、母線を支持している碍子等

M/C1C の筐体を開放して母線の状態を目視により確認した結果、母線、母線を支持している碍子等において、熱による損傷やその他物理的損傷は認められなかった（図 2. 8）。

また、M/C1C の制御回路や遮断器、地震で比較的損傷しやすいと推定される遮断器碍子部分についても、焦げ跡などの熱による損傷や、その他物理的損傷は認められなかった（図 2. 9）。

よって、M/C1C には、地震の影響により国会事故調報告書で指摘されているような不具合による故障停止は発生しなかったと考えられる。

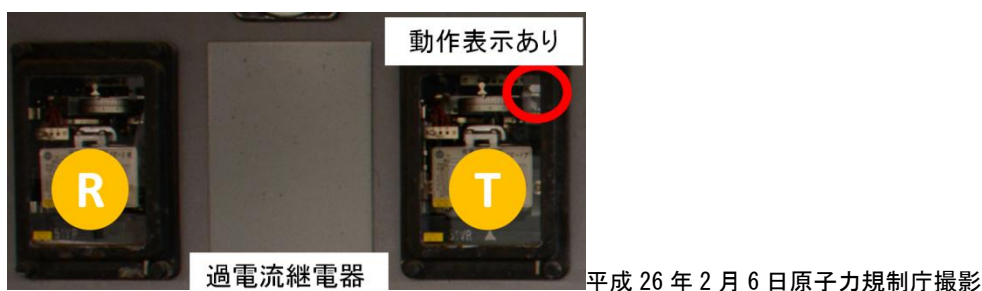
図2. 12 M/C1Cの過電流継電器（盤番号1）の動作表示

⑦については、D/G1A 受電遮断器（図 2. 11 中の番号 1 の遮断器）の D/G1A 側に、R 相と T 相の過電流継電器（大きな電流の発生を検知する機器）が設置されている（図 2. 11）。現地調査の結果、R 相の過電流継電器については動作したことを示す表示（動作表示）が出ていなかったが、T 相の過電流継電器には動作表示が出ていた（図 2. 12）。しかし、上記のとおり M/C1C に地震の影響による損傷は認められないこと、また以下の検討（2-2 参照）から短絡・地絡は発生していないと考えられることから、過電流継電器は実際には動作しておらず、地震により動作表示が落下したことによる誤表示であると考えられる<sup>22</sup>。

<sup>22</sup> 一般的に、動作表示は地震の揺れによって誤表示されることがある。その場合、動作表示が出るだけで実際には継電器は動作していないことから、系統保護のための制御回路等は動作しない。

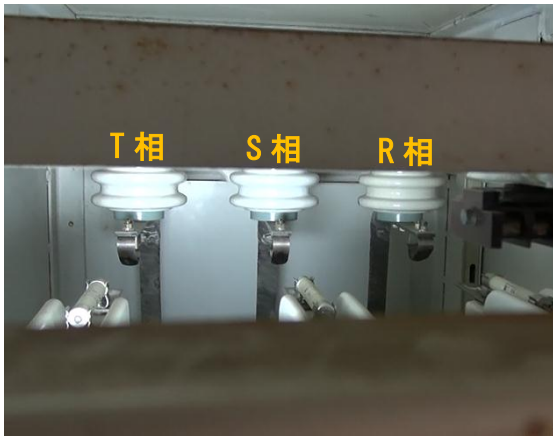
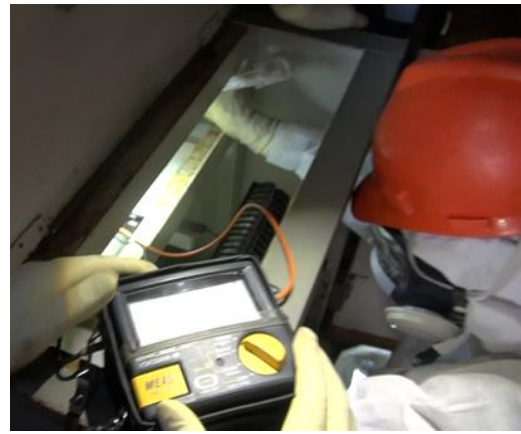
図 2. 14 絶縁抵抗測定の実施場所

<sup>23</sup> 測定にあたっては、盤番号 1 (D/G1A) から盤番号 9 (配電塔 No. 1) までの全ての遮断器を手動下降引出し操作により開放し、母線を負荷や接地線から電気的に切り離した上で絶縁抵抗を測定した。

<sup>24</sup> 印加電圧 1,000 V、測定時の気温 18.9 °C、湿度 78 %。

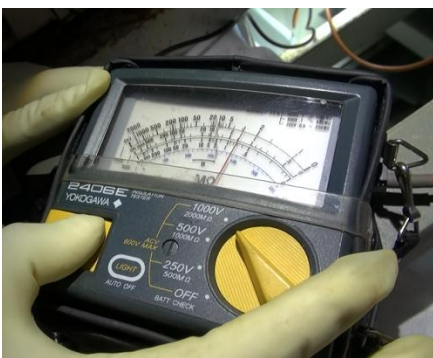
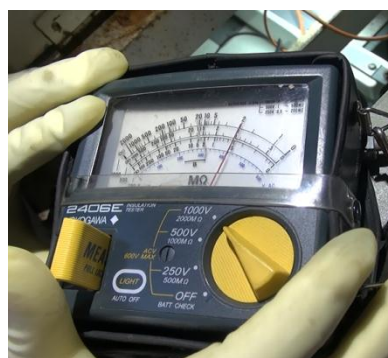
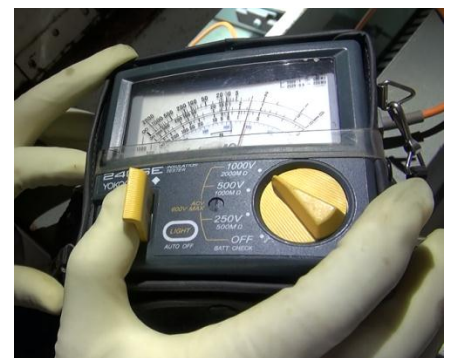
図 2. 15 相間の絶縁抵抗の測定結果

したがって、M/C1C内の母線で短絡又は地絡のいずれも発生しなかったと考えられることから、c)は該当しない。

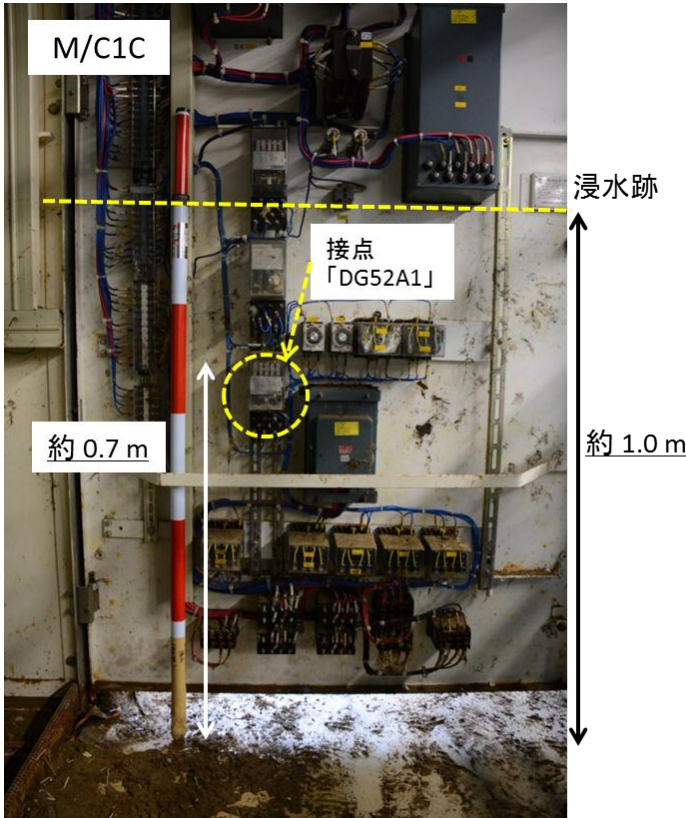
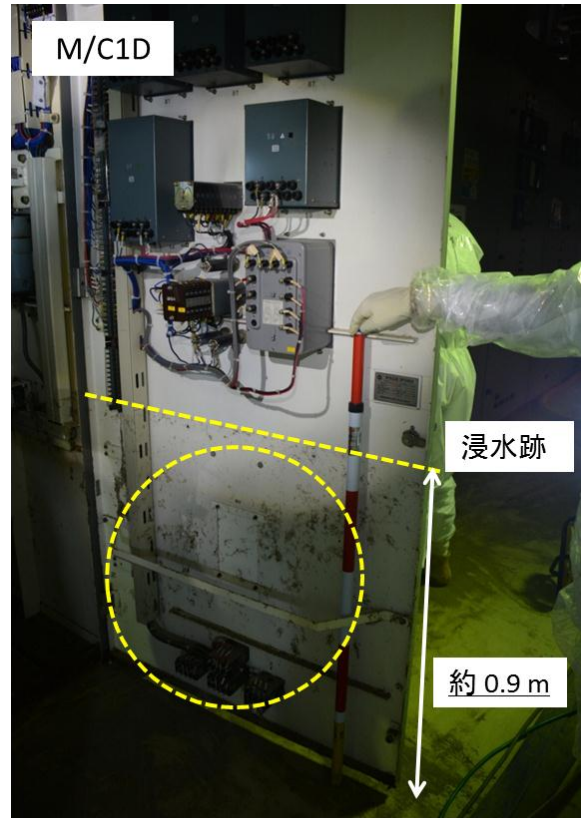
図 2. 19 D/G 受電遮断器の制御回路の配置と浸水高さ

また、M/C1CとM/C1Dの遮断器には同じ型の遮断器が使用されており、遮断器投入状態の母線の位置は約0.9mの高さとなる。しかし、M/C1CとM/C1Dとでは、D/G受電遮断器が開放すると考えられる浸水高さが異なっていた。M/C1Cは、正面扉の裏の高さ約0.7mの位置にある接点が浸水するとD/G1A受電遮断器が開放し、電圧喪失する（2）2-3参照。）。他方、M/C1Dでは、同様の接点がM/C1Dの上部（1.0m以上）に配置されていた（図2. 19）。そのため、M/C1Dについては、遮断器投入状態の母線が浸水する約0.9mの高さまで浸水しなければ、D/G1B受電遮断器は開放されない。

したがって、津波によってM/C1CはM/C1Dよりも早期に電圧喪失すると考えることが合理的である。

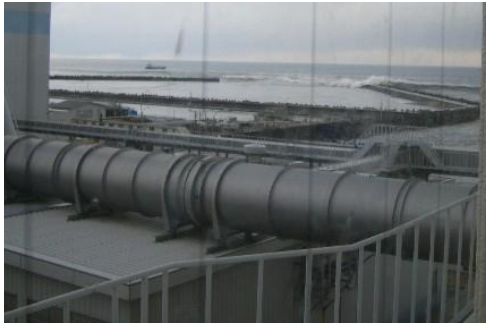
写真1(津波 2-1 が南防波堤屈曲部を越える。)

津波2-1が南防波堤屈曲部を越えている写真1<sup>38</sup>の撮影時刻は、前述の波高計到達時刻に津波伝播時間を加えることにより、15時34分34～51秒頃と算定される。また、タービン建屋換気系排気筒が設置されている敷地高さ0.P.+10 mの位置が大規模に浸水した様子を写している写真3は、写真1の1分50秒後に撮影されていることから、15時36分24～41秒頃に撮影されたと算定される。

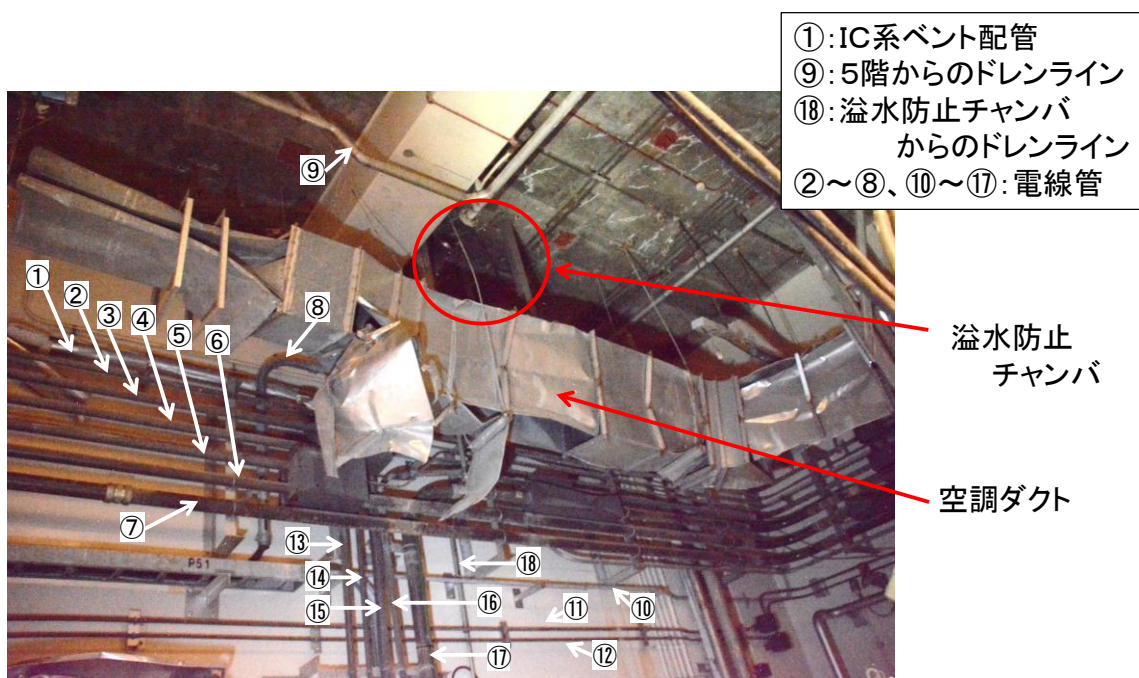
図3. 6 目撃者による出水目撃箇所付近の配管等の状況

また、1号機5階からのドレンライン及び溢水防止チャンバからのドレンラインについては、水が通る可能性がある設備であるが、現地調査にて、配管の損傷や破断等は確認されなかったことから、水がこれらのドレンラインから出たとは考えられない。

このため、出水箇所となる可能性がある設備は「溢水防止チャンバ」のみと判断される。

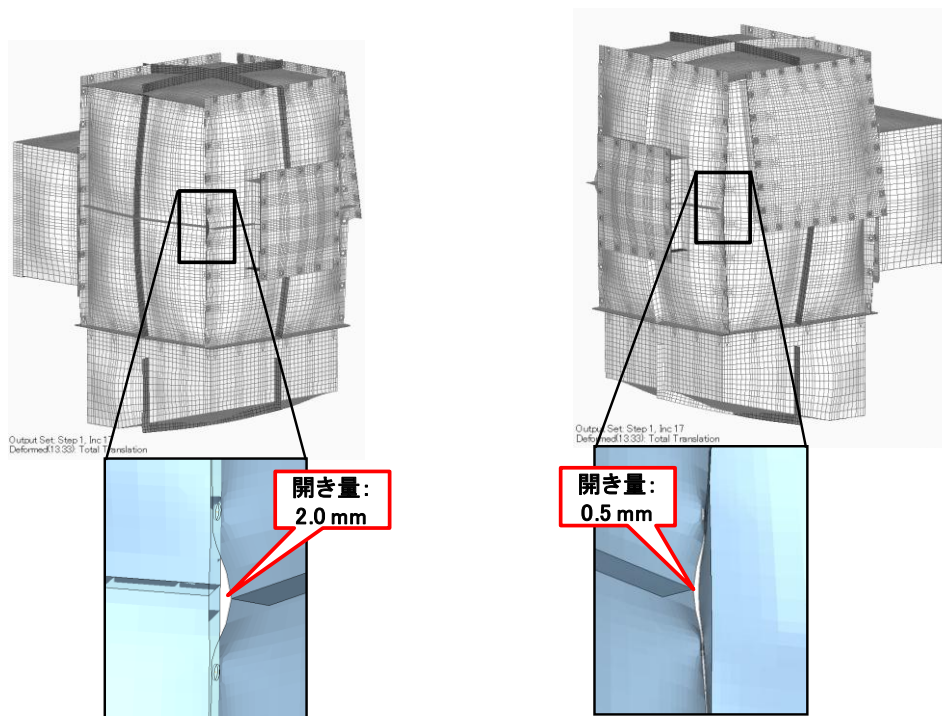
図3.17 溢水防止チャンバの変形解析結果（例：43.2秒（ピーク圧力時））

SFP におけるスロッシングにより流れ込む水の水圧（以下「動水圧」という。地震力を含む）による変形評価を実施した。その結果、本震の揺れが始まってから約 40 秒後に溢水防止チャンバのパネル結合部の一部に隙間が生じ、そこから水が漏れる可能性がある」と評価された。

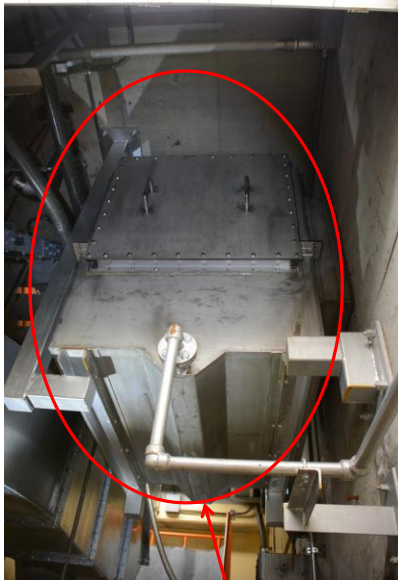
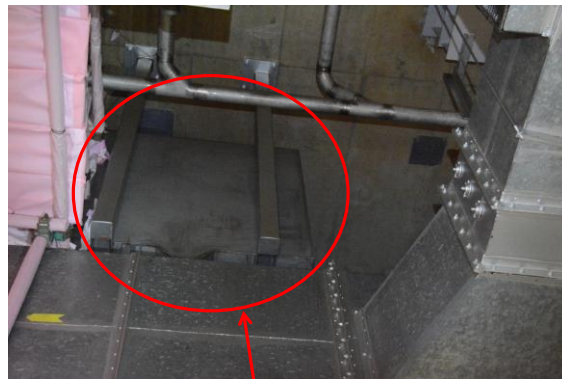
図3. 18 5号機の溢水防止チャンバの状況

他号機の溢水防止チャンバの損傷状況等を把握するために、福島第一原子力発電所5号機及び6号機の溢水防止チャンバの状況を調査した。その結果、5号機及び6号機の溢水防止チャンバはいずれも出水を生じさせるような損傷等は確認されなかった。

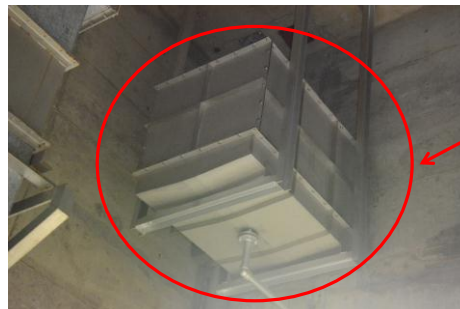
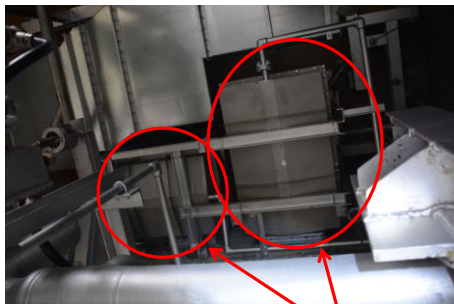
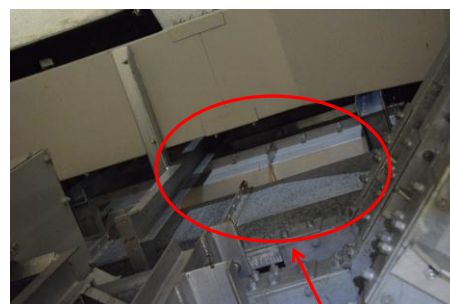
図3. 19 6号機の溢水防止チャンバの状況

- ・6号機の溢水防止チャンバのうち3つは、SFPダクト（長手方向）と直角の方向に配置されている。そのため、SFPにおけるスロッシングによりSFPダクトに水が流入した場合、地震の揺れの方向と溢水防止チャンバへの水の流入方向が異なるため、溢水防止チャンバへの水圧等が1号機と比べて小さくなると考えられる。

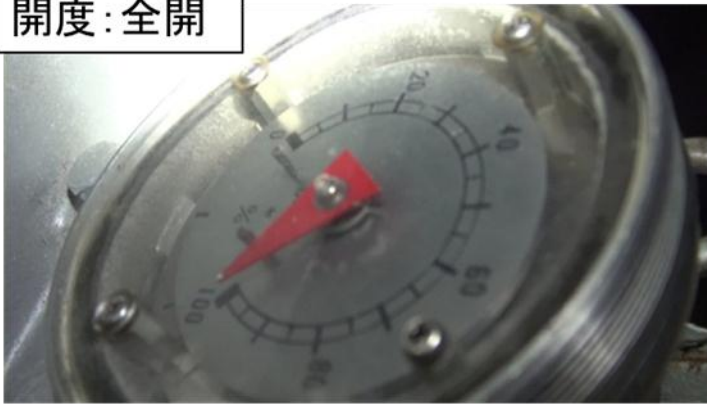
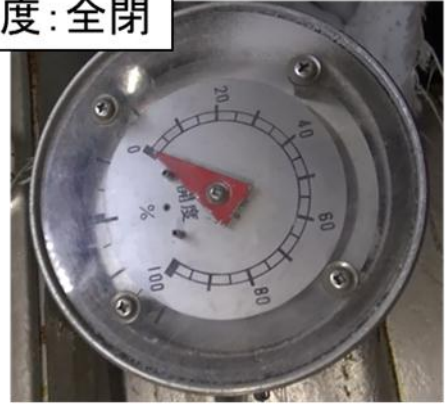
図5. 6 IC隔離弁(2A弁、2B弁)の開度計(原子力規制庁における現地調査(平成25年5月31日、平成26年2月26日))

- 直流駆動の IC 隔離弁（2A 弁、2B 弁）は、敷地高さ O.P. +10m 位置の浸水直前まで「全開」であり、運転員は閉操作していない。しかし、2A 弁は浸水後「全閉」のランプが点灯したこと、2B 弁は原子力規制庁の現地調査等で「全閉」であることが確認されていること、制御回路に給電する分電盤が被水していないことから、両弁とも破断検出回路の制御用直流電源喪失によって閉動作したと考えられる。
- 交流駆動の IC 隔離弁（1B 弁、4B 弁）は、15 時 36 分 59 秒までに駆動用電源となる交流母線（C）の電源喪失によって閉動作できなくなっていたことから、15 時 37 分以降、閉信号が発信されたとしても開状態が維持された可能性が高いと考えられる。
- 交流駆動の IC 隔離弁（1A 弁、4A 弁）は、15 時 36 分 59 秒まで開状態であり、駆動用電源となる交流母線（D）も機能を維持していたことから、15 時 37 分以降、交流電源が先に機能を喪失すれば開状態となり、直流電源が先に機能を喪失すれば閉状態となる。しかし、電源喪失の時期は不明であるため、その後の隔離弁の開閉状態は不明である。

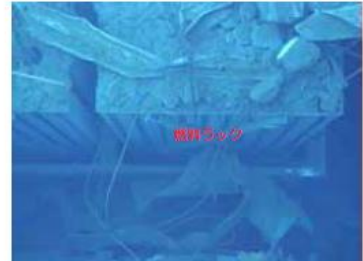
画像②：燃料ラックの状況（上から撮影）

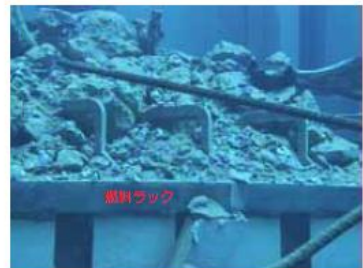
画像③：燃料ラック上の堆積物

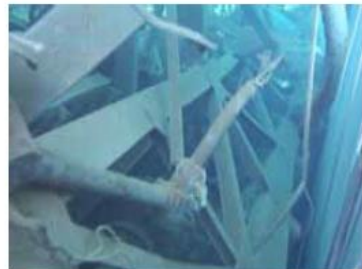
画像④：燃料交換機の歩廊部の状況

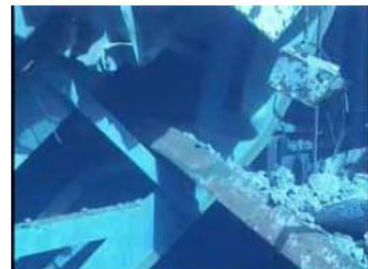
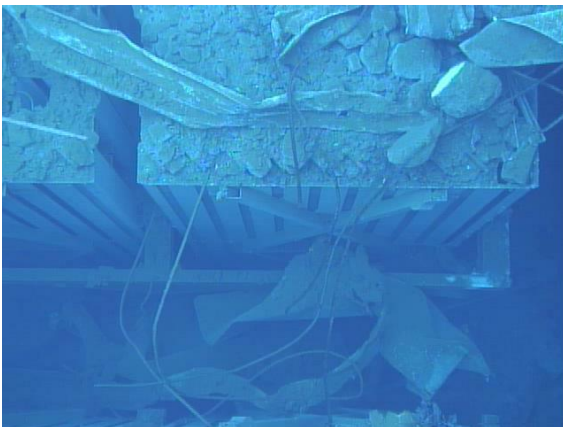
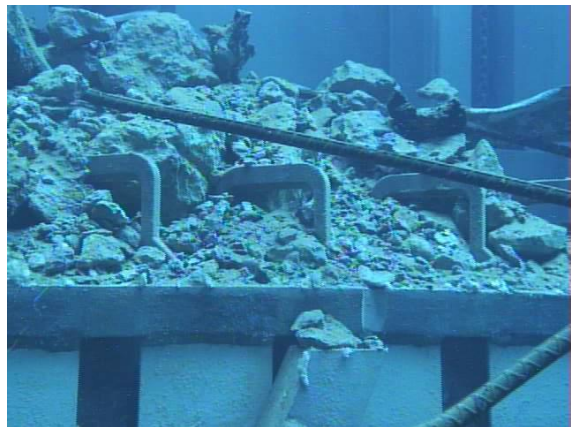
図 6. 1 3号機使用済燃料貯蔵プール内の状況

国会事故調報告書が公開されたのちに実施された東京電力による3号機使用済燃料プールの水中カメラ撮影写真(図6.1参照)によると、コンクリートや鉄骨などがれきはあるものの燃料貯蔵ラック及び燃料集合体の外周部に大きな損傷は確認できない。また同時に公開された水中カメラによる動画においても、燃料貯蔵ラック及び燃料集合体に大きな損傷は確認できない。

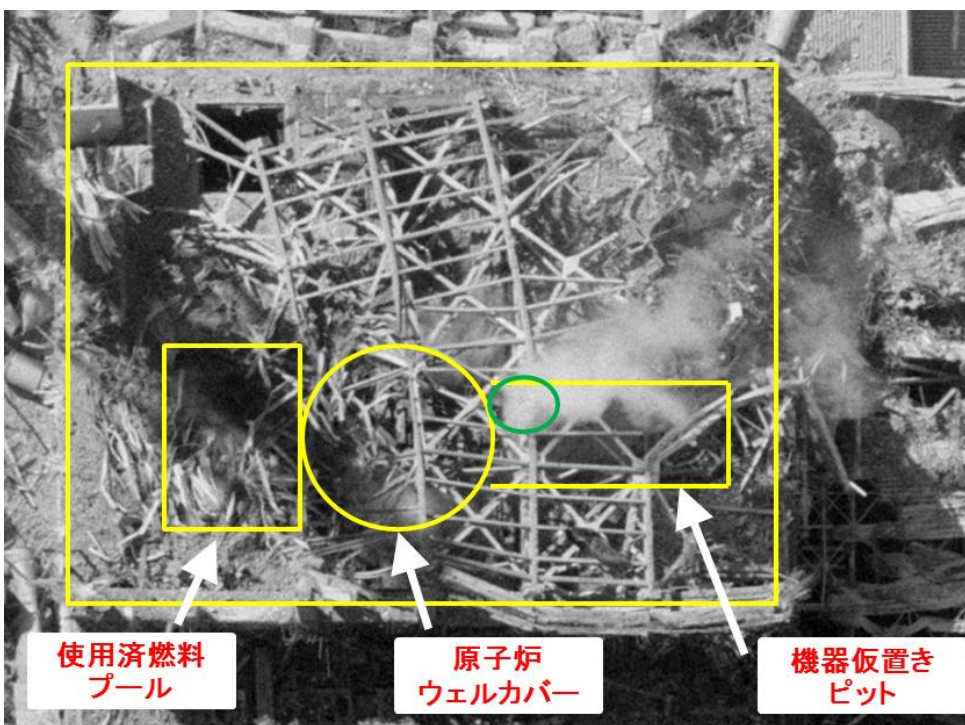
図6.2 3号機原子炉建屋からの白煙の発生場所

3号機原子炉建屋上部からの白煙の発生場所を検討するため、白煙が確認できる防衛省の空撮写真に、3号機5階部分の簡易的な図面を重ね合わせた(図6.2)。この図より、白煙が確認された場所は、国会事故調において引用されている写真とほぼ同じ位置から発生しており(図6.3)、原子炉を挟んで使用済燃料プールとは反対側の機器仮置きピットと原子炉ウェルカバーの隣接部近傍である。

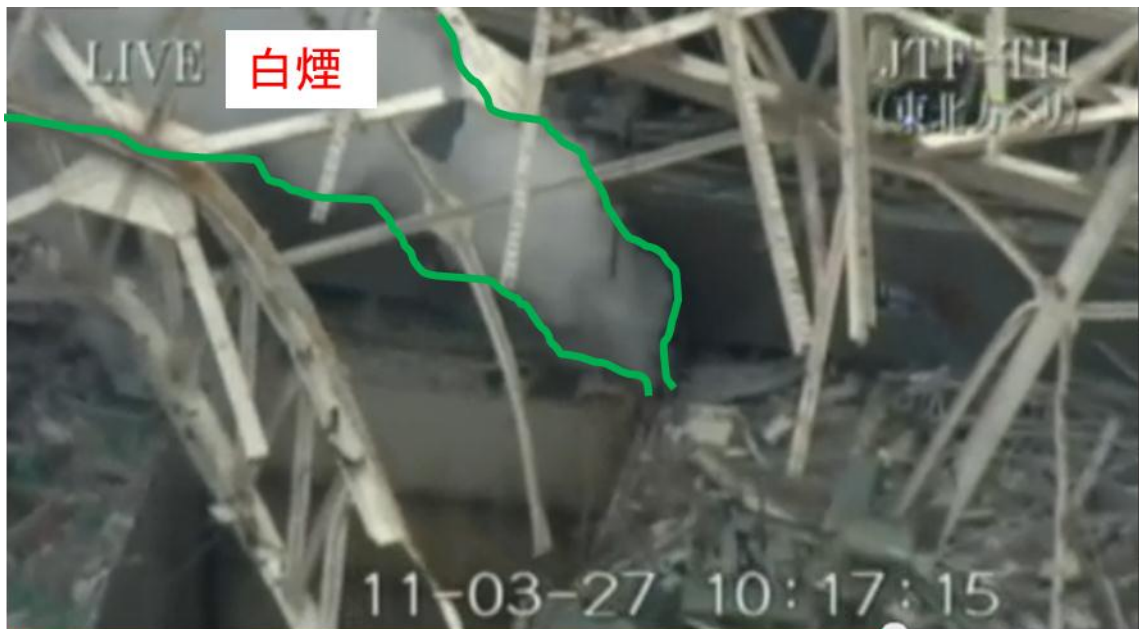
図6. 4 3号機原子炉建屋からの白煙の発生場所2  
 (出典：防衛省(平成23年3月27日撮影・同日公表)撮影ビデオより原子力規制庁が抜粋)

また、同じく防衛省撮影の映像(図6.4)から、白煙は、機器仮置きピットと原子炉ウェルカバーの隣接部近傍から発生していることが確認できる。

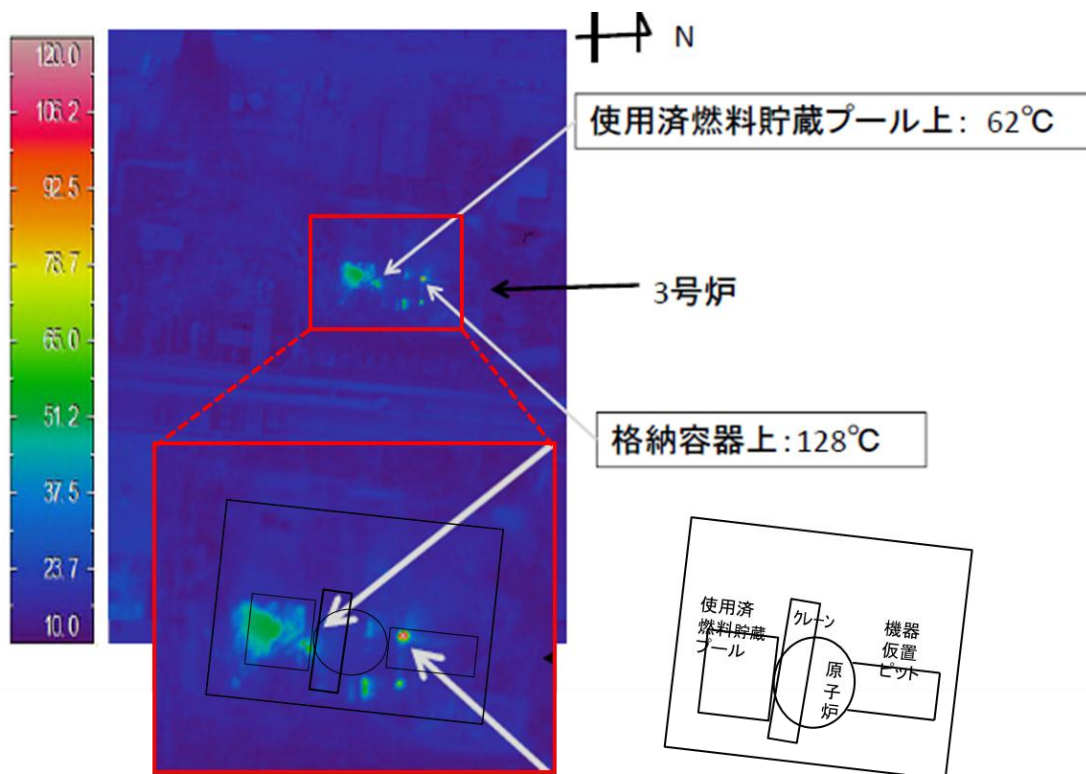
図 6. 5 3号機原子炉建屋の温度分布測定結果

防衛省により、平成 23 年 3 月 20 日に行われた温度測定結果に、3 号機 5 階部分の簡易的な図面を重ね合わせたところ、使用済燃料プールは約 60℃と白煙(大量の水蒸気)を発生させるほどの温度ではないことが分かった。他方、原子炉を挟んで使用済燃料プールとは反対側の機器仮置きピットと原子炉ウェルカバー隣接部近傍は、100℃を超える温度となっており、白煙(大量の水蒸気)が発生する可能性がある(図 6. 5)。

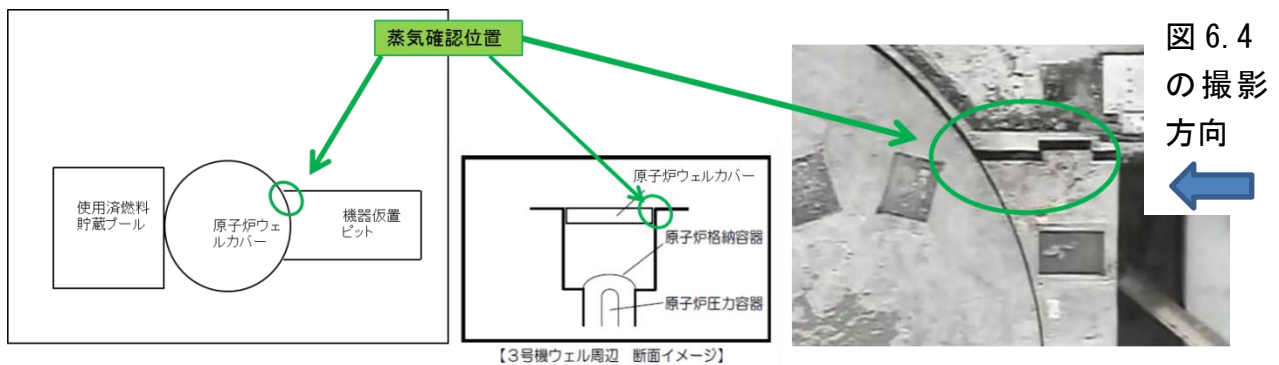
図6.6 3号機原子炉建屋上部位置図

2-1 及び 2-2 から、白煙の発生場所は、原子炉を挟んで使用済燃料プールとは反対側である機器仮置きピットと原子炉ウェルカバーの隣接部近傍である(図 6. 6)。仮に使用済燃料プールで白煙が発生したとしても、上記確認位置から白煙が出てくるとは考え難い。使用済燃料プールが発生源でない場合、白煙の発生源としては、熱等により劣化した原子炉格納容器のシール部等を通じ、原子炉内から水蒸気が出ている可能性、若しくは、原子炉格納容器外壁での消防車等からの放水による水(降雨がないことは確認済)の加熱も考えられる。

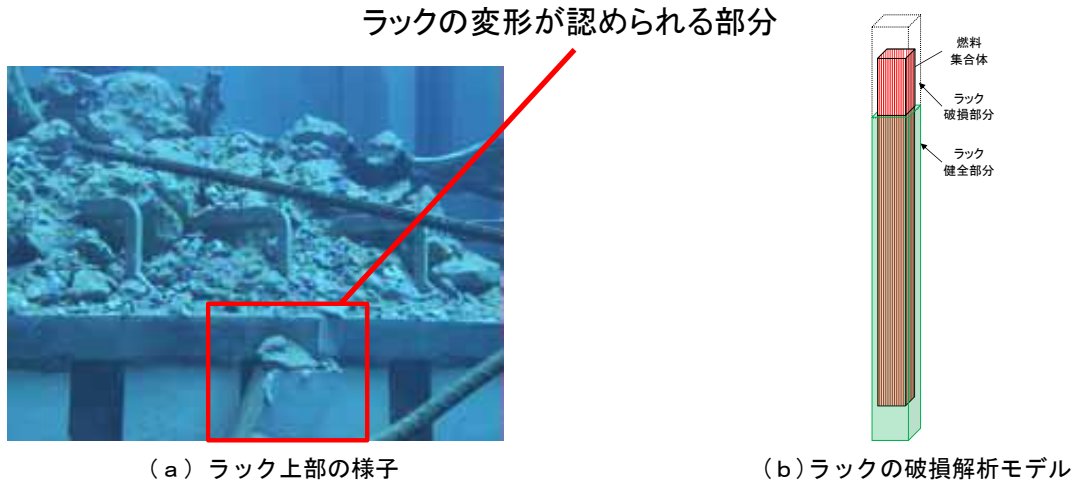
図6. 14 ラックの変形・破損の評価モデル

3号機の水素爆発により、鉄骨を含むがれきがプールに落下した結果、一部のラックが小規模な破損をした可能性が考えられる（図6. 14 (a)）。このため、ラックの破損割合が臨界性に及ぼす影響を評価した。なお、ラックの破損については外周のすべての面が破損し、かつ、燃料集合体が健全であるとは考えにくいですが、この解析では、ラックのみ、その外周のすべての面が破損するとした非常に保守的なモデルを仮定した（図6. 14 (b)）。

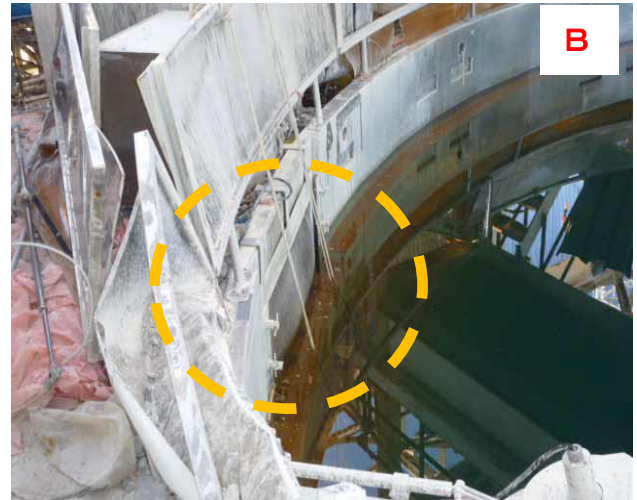
図 7. 9 排気ダクト排気口の網の変形

- 非常用ガス処理系配管及びフィルタトレインについては、外観上、明瞭な損傷は確認されなかった。（図7. 6、7）
- 原子炉建屋2階東側の上階と下階の各方向に設置された排気ダクトは、下階（1階方向）へのラインは損傷が軽微である。一方、上階（3階方向）へのラインは損傷が激しいことを確認した（図7. 8）。これは、排気ダクトを介して水素ガスが上階に拡がり、水素爆発に繋がったものと考えられる。
- 給気ダクトについては、排気ダクトに比べて損傷は軽微だが、上階（3階方向）へのラインで潰れたような変形が確認された（図7. 8）。これは、近くの排気ダクトでの爆発の影響と考えられる。
- 5階の原子炉ウェル及びSFPのプール水面上の排気ダクト排気口に設置されている網が、逆流方向（4階から5階へ）となる外側へ張り出して変形していることが確認された（図7. 9、10）。これは、排気ダクトを通じて4階から5階へ爆風が伝わった<sup>78</sup>と考えられる。

5 階原子炉ウェル 排気ダクト排気口の網の変形（外側への変形）  
平成 23 年 11 月 8 日東京電力撮影

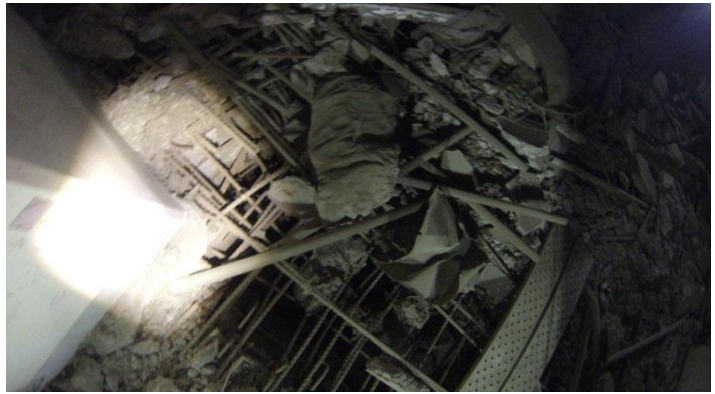
近接撮影（床面） 平成 26 年 2 月 6 日原子力規制庁撮影

また、3階北西部では、階段部の西壁の全壊、床の一部貫通及び鉄骨がむき出しとなる損傷（図7. 12）が確認される。排気ダクト及び給気ダクトについては、脱落または変形が確認されている。5階についても東、西及び南の壁並びに屋根の全壊または一部損傷、北側床の下方方向への変形（図7. 13）が確認される。排気ダクト及び給気ダクトについても脱落及び原形をとどめない激しい損傷が確認されている。これらの箇所においても爆発があった可能性が考えられる。

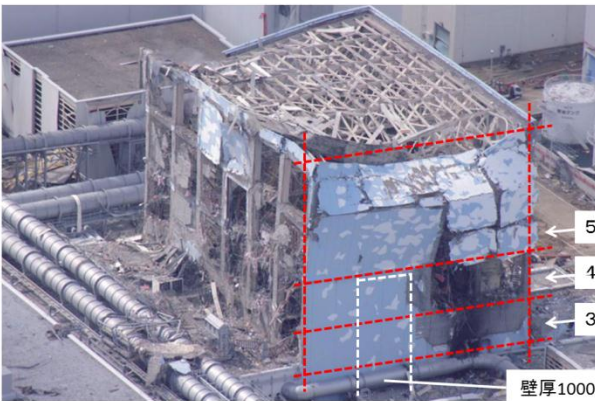
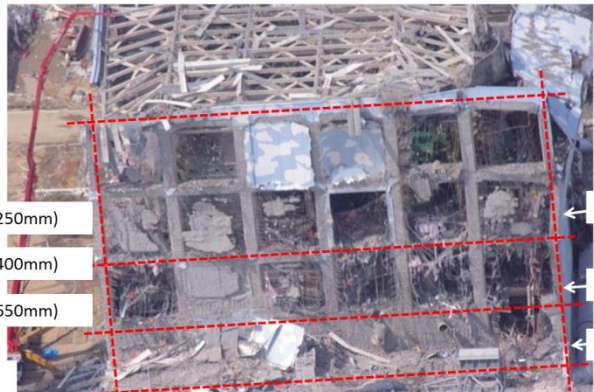
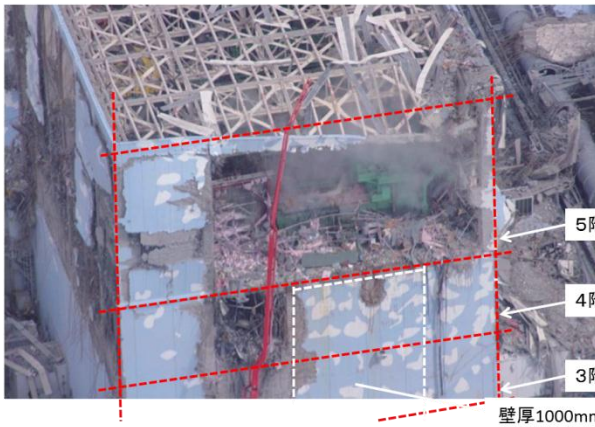
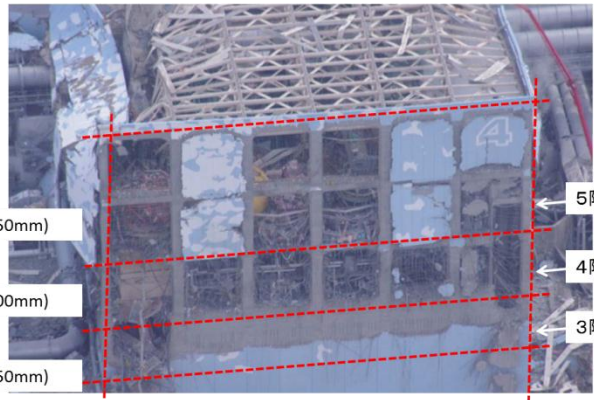
図7.14 原子炉建屋損傷状況（東西南北壁）

原子炉建屋の壁については、4 階の南北壁の壁厚が厚くなっている箇所（壁厚 1000mm）を除き、4 階の東西壁（壁厚 400mm）が全壊し、階段部周辺の梁及び柱が損傷するなど

激しい損傷が確認される。また、5階においても北側壁を除き東西南壁（壁厚 250mm）が全壊または一部損傷し、南北壁及び階段部周辺の梁及び柱に損傷が確認される。3階においては、北側階段部周辺の壁（壁厚 550mm）が全壊する損傷が確認されている。（図7. 14、15）

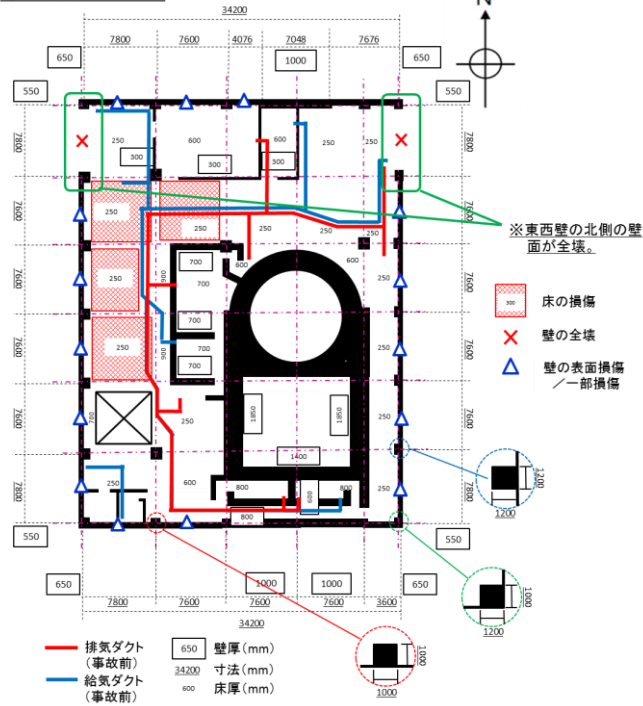
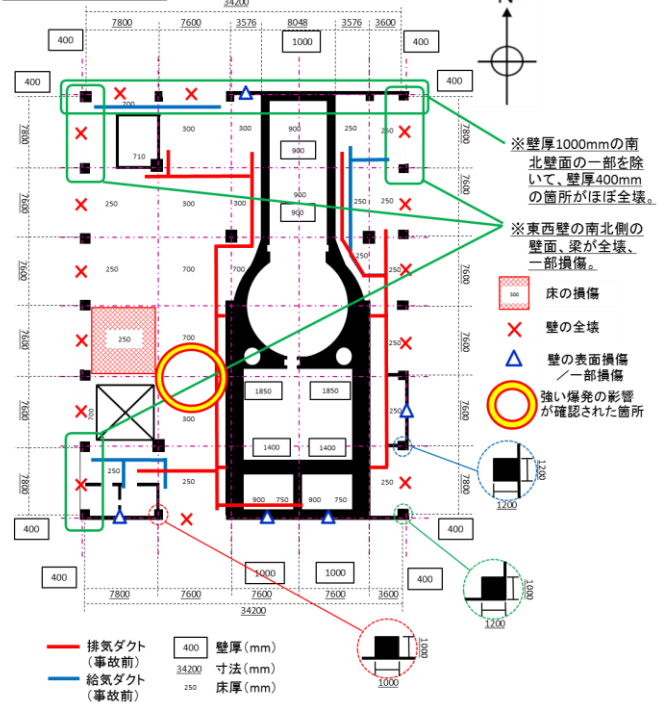
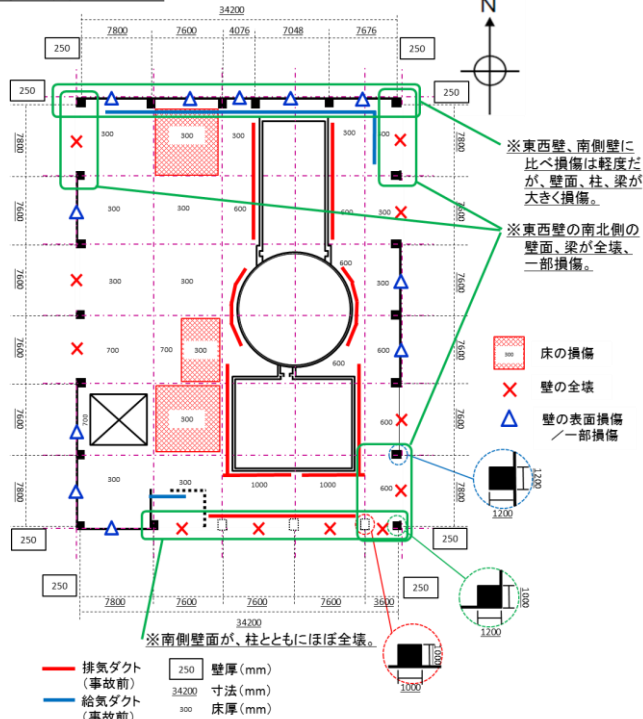
図 7. 15 原子炉建屋損傷状況 (床・天井・壁部)

原子炉建屋の床及び天井については、主に排気ダクトに沿ってダクトの損傷が激しい箇所の周辺で床厚が薄くなっている箇所に激しい損傷が確認される。これは、排気ダクトを介して拡散した水素ガスが当該箇所周辺で爆発し、爆発による衝撃波や爆風によって、床厚が薄く構造上強度が低い箇所に激しい損傷が発生したものと考えられる。
