高浜発電所1, 2号炉 特別点検
(原子炉格納容器)
(案)

平成27年7月15日
関西電力株式会社

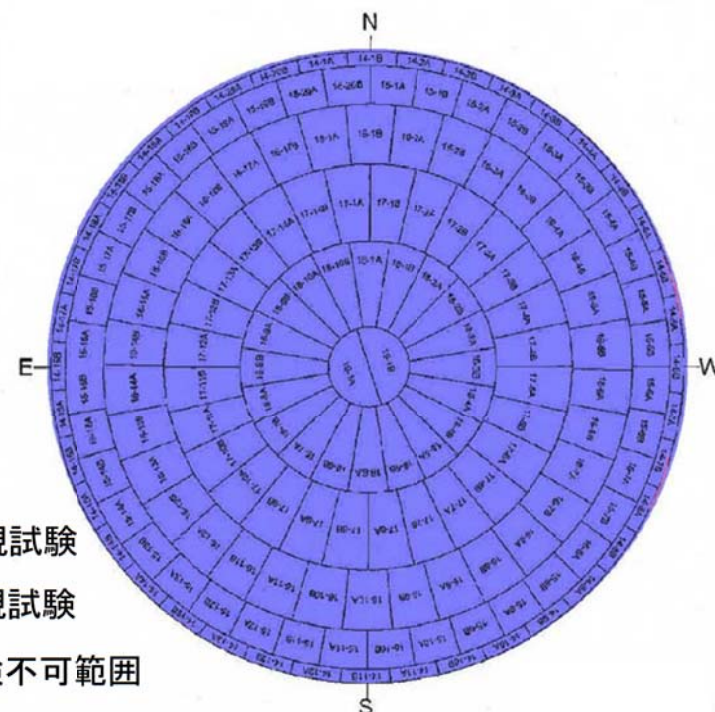
(例)高浜1号機 半球部内面

埋設部、ダクトや電線管等の移動に切断を要する干渉物が近接する鋼板等を点検不可範囲としている。

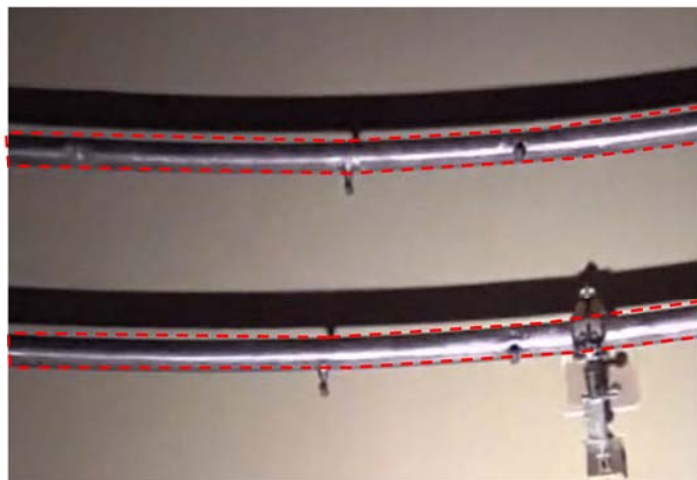
- ・従来の点検では、円筒部外面（アニュラス内）の上部や格納容器内面高所の干渉物裏（ダクト・配管等の裏）について、フロア上・架台上から双眼鏡等を使用した目視点検を実施しているが、**フロア・架台のある範囲**が限定されるため、照度・角度の観点から確認が容易でない。
- ・特別点検では仮設足場や**搭乗設備**を利用して可能な限り点検不可範囲を低減させる手法を選択して点検を実施した。

内面高所のうち従来の点検で確認が容易でない範囲

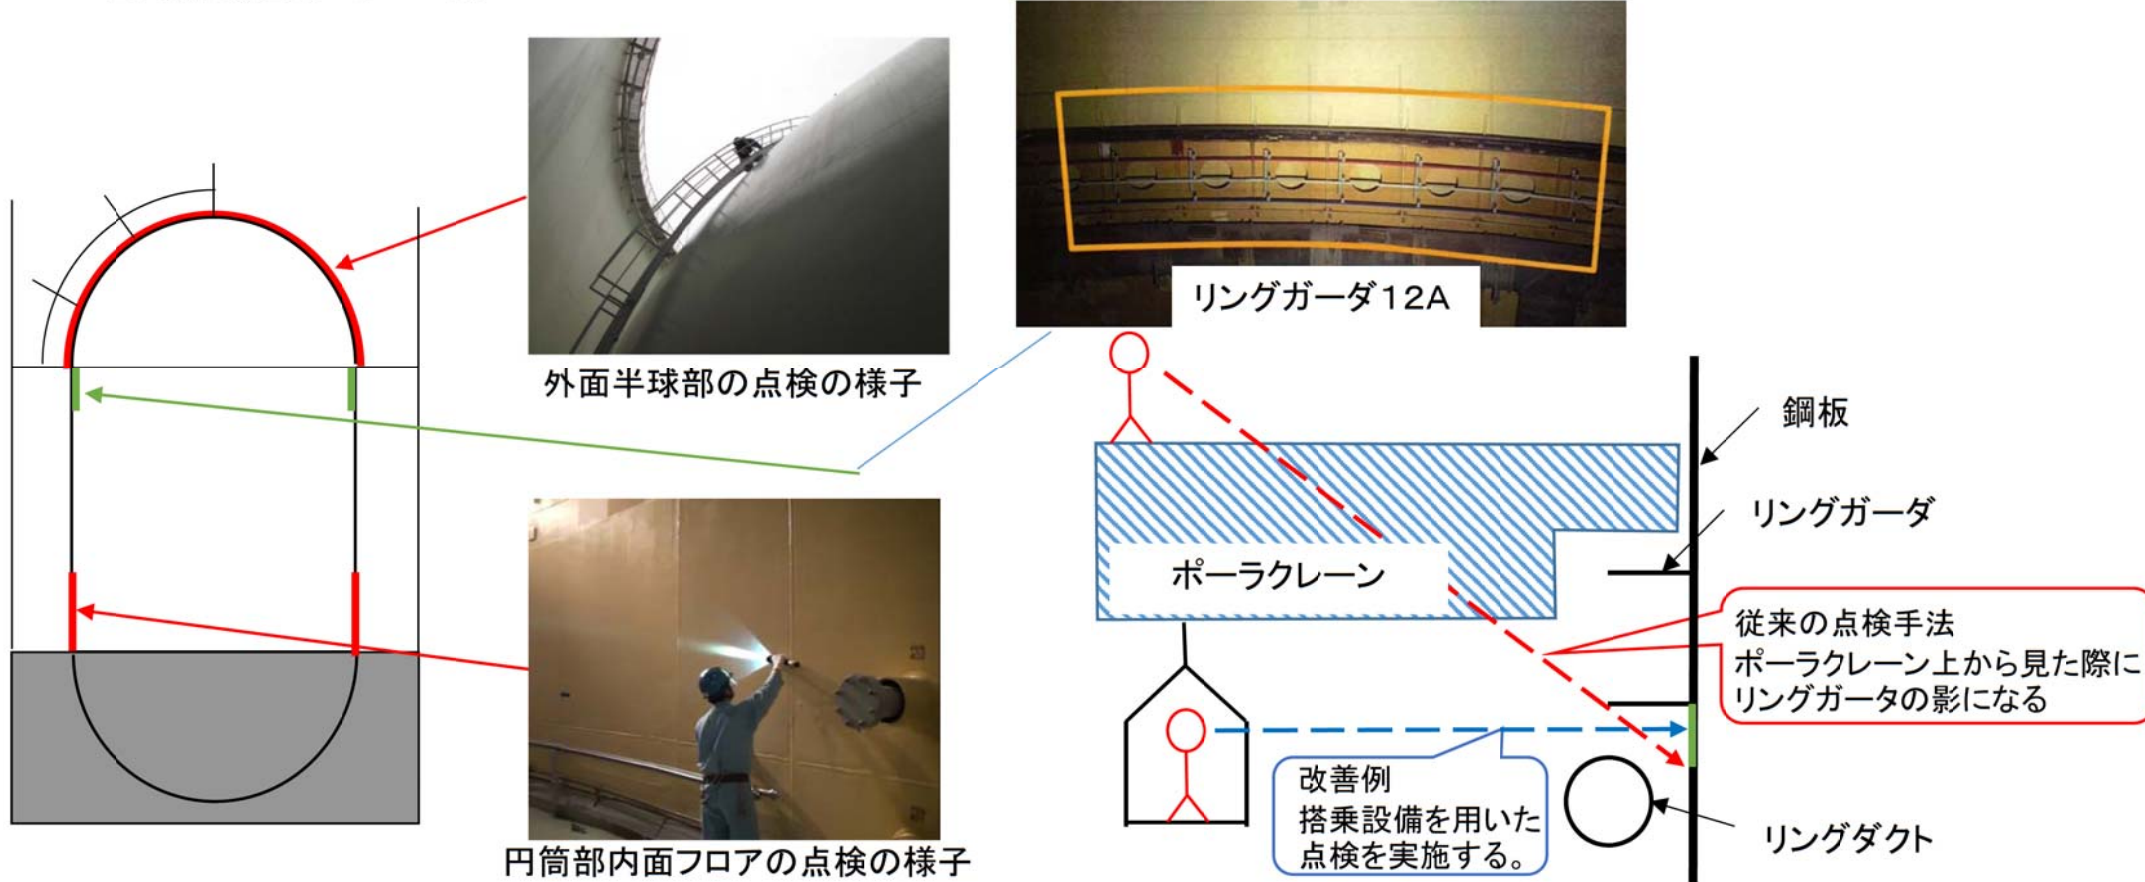
○ 特別点検で塗膜の割れ等が確認された範囲は、「屋外」及び「屋内のうち、フロア・恒設足場が設置されている範囲」が大半であった。(下図①、②)

なお、円筒部内面のリングガーダ付近においては、上下の鋼板と比較して、塗膜の割れ等が比較的多い箇所が見られた。(下図③)

- 特別点検で塗膜の割れ等が比較的多く確認された範囲は、従来の点検手法で点検可能な範囲であるため、今後も現状の保安全管理を継続することで原子炉格納容器鋼板の健全性を維持できると考える。
- なお、従来の点検手法ではリングガーダ下部に点検が行いづらい箇所があったため、今後は点検の際に搭乗設備を用いる等、特別点検の結果を踏まえた点検手法の改善も実施していく。
