No.	高浜 1－共通－ 3 rev.3	事象：共通
質 問	<p>(別冊-共通)</p> <p>既に認可された冷温停止状態が維持されることを前提とした評価の技術評価書において高経年化対策上着目すべき経年劣化事象(○事象)と抽出された劣化事象が、本劣化状況評価書において高経年化対策上着目すべき事象ではない事象の△事象(日常劣化管理事象)及び▲事象(日常劣化管理事象以外)として抽出されている事象については整理し、抽出結果が変更となった理由を合わせて提示すること。</p>	
回 答	<p>当社は、運転監視、巡視点検、定期的な検査および点検により設備の健全性を確認し、経年劣化等の兆候が認められた場合には詳細な調査および評価を行い、補修、取替等の保全を実施している。具体的には、「原子力発電所の保守管理規程(JEAC4209-2007)」に基づき、社内標準類を策定し、保守管理を実施している。</p> <p>また、より一層の安全性、信頼性を確保するため、現行の保全活動のレベルを向上することが重要であるとの観点から、改善活動として、保全データの推移および経年劣化の長期的な傾向監視の実績、高経年化技術評価や定期安全レビュー結果、他プラントのトラブルおよび経年劣化傾向に係るデータ等に基づいて保全の有効性評価を実施するとともに、その結果と保守管理目標の達成度から定期的に保守管理の有効性評価を実施し、保守管理が有効に機能していることを確認するとともに、継続的な改善に取り組んでいる。</p> <p>それらの実績を踏まえ、本評価書について、これまで高経年化対策上着目すべき経年劣化事象(○事象)と抽出していた経年劣化事象に対し、「想定した劣化傾向と実際の劣化傾向の乖離が考えがたい経年劣化事象であって、想定した劣化傾向等に基づき適切な保全活動を行っているもの(△：日常劣化管理事象)」または「現在までの運転経験や使用条件から得られた材料試験データとの比較等により、今後も経年劣化の進展が考えられない、または進展傾向が極めて小さいと考えられる経年劣化事象(▲：日常劣化管理事象以外)」という視点から再整理を行なったため冷温停止を前提とした評価から変更したものである。</p> <p>具体的には、冷温停止状態を前提とした評価において、健全性評価を行った結果として、「発生の可能性はない」と判断した経年劣化事象については、▲事象として整理し、それ以外の経年劣化事象については、現状保全が点検手法として適切であると判断した場合に△事象として整理している。これらの整理の考え方を添付1に、その具体例を添付2に示す。</p> <p><u>▲事象については、これまでの高経年化技術評価や社内検討(点検記録を含む)、各種規格に基づき、これまでの劣化傾向、使用条件または材料試験データ等より延長しようとする期間において進展

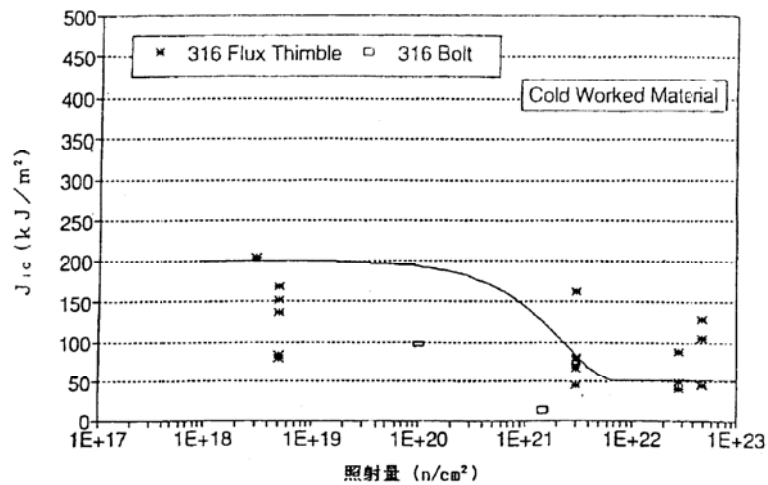
図2 破壊靱性値 $J_{1c}$ と照射量の関係

No.	高浜 1－その他の経年劣化事象－20 Rev2	事象：中性子照射による靱性低下－1
質 問	<p>(別冊-7炉内構造物-27頁)</p> <p>炉心そうの目視確認について、頻度、範囲等の詳細を提示すること。また、「万一有意な欠陥が存在すると仮定した場合でも不安定破壊しないことを確認している」ことの詳細を提示すること。</p>	
回 答	<p>炉心そうに対して実施している水中テレビカメラによる目視確認については、日本機械学会 維持規格に規定されているVT-3として定期的[ ] [ ]に実施しています。VT-3では、炉心そうに有意な異常(過度の変形、部品の破損等)がないことを確認しています。炉心そうの可視範囲について添付資料に示します。</p> <p>「万一有意な欠陥が存在すると仮定した場合でも不安定破壊しないことを確認している」ことの詳細について、以下に示します。</p> <p>想定欠陥は、日本機械学会 設計・建設規格(JSME S NC1-2005/2007)を準用し、深さを板厚の1/4、長さは板厚の1.5倍の表面欠陥を周方向に仮定した(図1)。</p> <p>平板中の半楕円表面き裂の応力拡大係数Kを求めるRaju-Newmanの式(Raju, I. S. and Newman, J. C., Jr., NASA Technical Paper 1578, 1979.)を用いて想定欠陥の応力拡大係数Kを算出した結果、[ ] MPa√mとなった。</p> <p>一方、図2中のJ<sub>IC</sub>最下限値14 kJ/m<sup>2</sup>から、換算式により破壊靱性値K<sub>IC</sub>を求めると51 MPa√mとなる。</p> <p>以上より、想定欠陥の応力拡大係数は、破壊靱性値を下回っており、不安定破壊は生じないことを確認した。</p> $K_{IC} = \sqrt{\frac{E}{(1-\nu^2)}} \times J_{IC}$ <p>E：縦弾性係数 (173000 N/mm<sup>2</sup> at 350°C)  ν：ポアソン比 (0.3)  J<sub>IC</sub>：破壊靱性値の下限 (14 kJ/m<sup>2</sup> at 350°C)</p>
