美浜発電所 3 号炉 特別点検
(原子炉容器)

補足説明資料

平成 2 8 年 1 1 月 2 日

関西電力株式会社

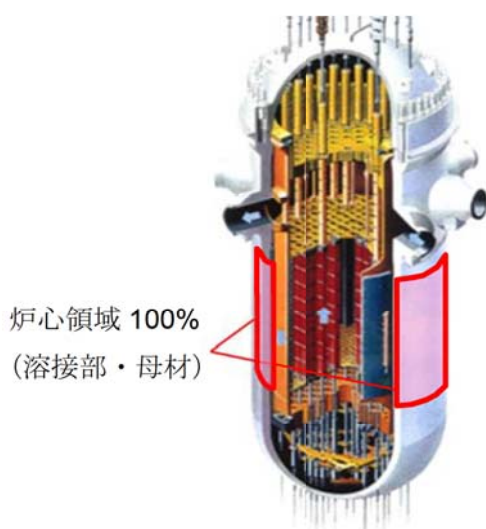
図 3.1.2.1 試験対象（炉心領域）

この点検により、斜角法 70° で DAC20%を越える反射波は検出されなかったことから、PTS 評価の観点から考慮すべき欠陥が原子炉容器内表面近傍に無く、既往の PTS 評価で安全側に包含できていることを確認できた。

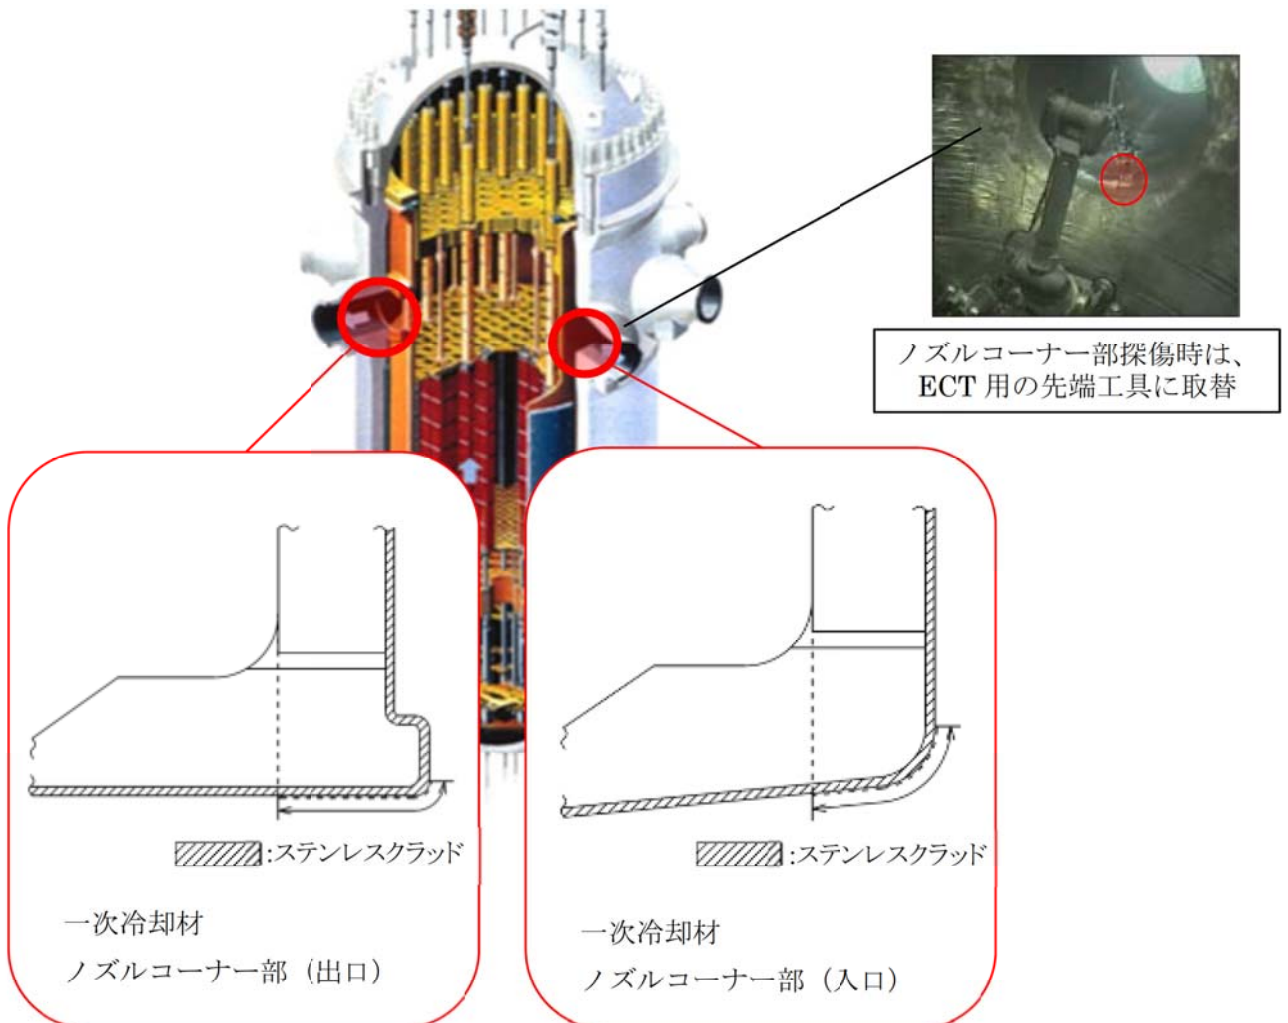
図 3.2.2.1 試験対象（一次冷却材ノズルコーナー部）及び探傷画像（イメージ）

4. 2 一次冷却材ノズルコーナー部のクラッド（入口管台3箇所、出口管台3箇所）
 平成27年7月4日から平成27年7月13日までの間で点検を実施した。
 透磁率変化（溶接金属中のフェライト偏析などによる局所的な材質のばらつき等により生ずる）に起因したノイズ信号が検出されたものの、割れに起因した欠陥信号は検出されなかった。
 ノズルコーナー部 ECT 色調図（例）を図4.2.1に示す。

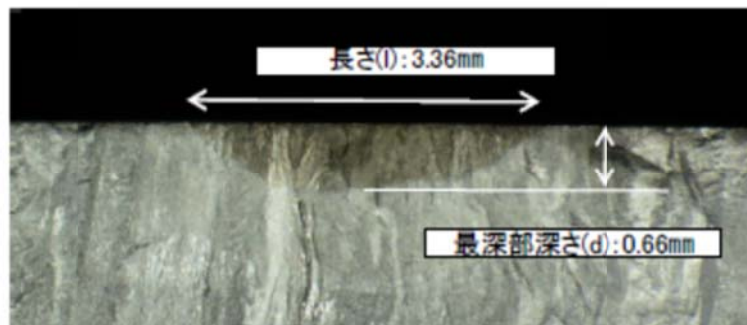
図 3.2.4.1 疲労き裂付与試験片の破壊試験結果

特別点検に際し、疲労き裂を付与した試験片を製作し、クラッド表面に開口する 1mm 程度の疲労き裂を十分検出できることを確認している（図 3.2.4.1~3）。

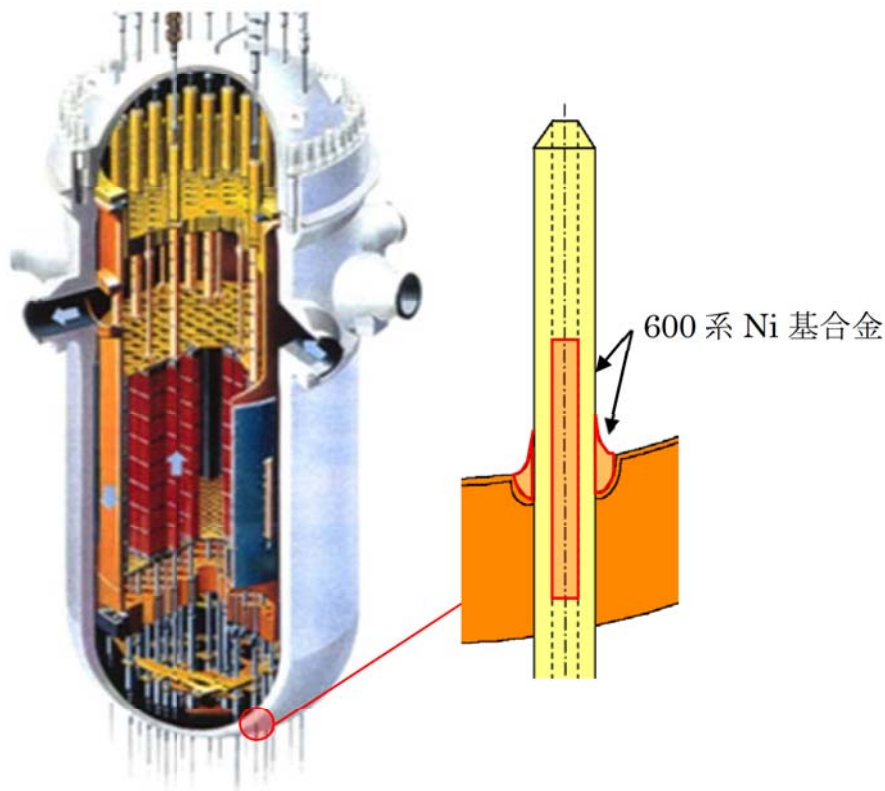
図 3.3.1.2 試験対象 (BMI)

今回の特別点検では、SCCの発生が懸念されるBMI内面の熱影響部、および溶接部を試験範囲（図3.3.1.2）とすることで、WJPによるSCCに対する予防保全対策の有効性を確認している。

炉内計装筒内面に対する ECT では、透磁率変化に起因したノイズ信号はほとんどなく、割れに起因した欠陥信号も検出されなかった。溶接部については、0.025mm 幅のワイヤが識別可能な目視試験（MVT-1）により、割れ状の欠陥がないことを確認できた。

今回の特別点検では、BMI 内面 ECT、溶接部 MVT-1 により欠陥が認められなかったことから、WJP は 600 系 Ni 基合金の SCC に対する予防保全対策として有効に機能していることを確認できた。
