## 東京電力福島第一原子力発電所事故に係る調査・分析の実施状況

令和2年9月30日  
原子力規制庁

# **東京電力福島第一原子力発電所事故に係る 調査・分析の実施状況**

～「2. 検討状況」に関する補足説明資料～

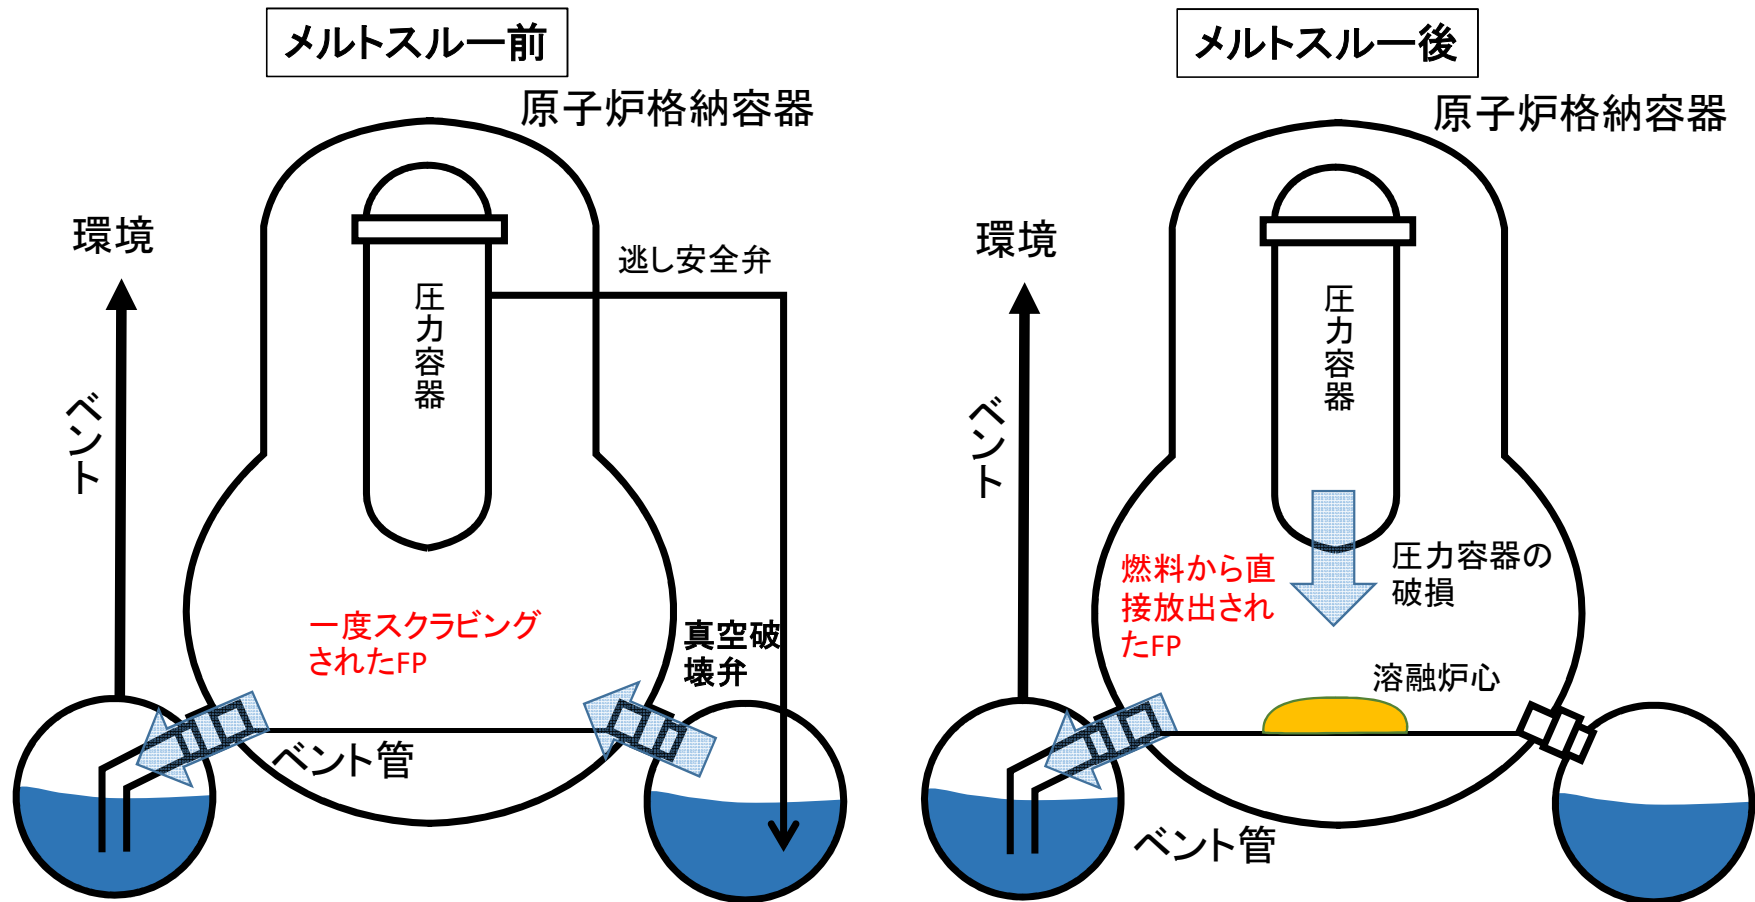
ベントによる主要なFP移行経路の比較

- 3号機 RPV 及び PCV の圧力挙動と耐圧強化ベントシステムの汚染状況を分析。
  - (1) ①の検討状況も踏まえると、1号機と3号機のベントによる主要な核分裂生成物 (FP) の移行経路や付着の違いは、ベントガスに含まれる水蒸気等の相違によるものと考えられる。

- 1. W/W気相部→環境
- 2. D/W→W/W(スクラビング)→環境
- 3. RPV→W/W(スクラビング)→環境

- 1. W/W気相部→環境
- 2. **D/W**→W/W(スクラビング)→環境

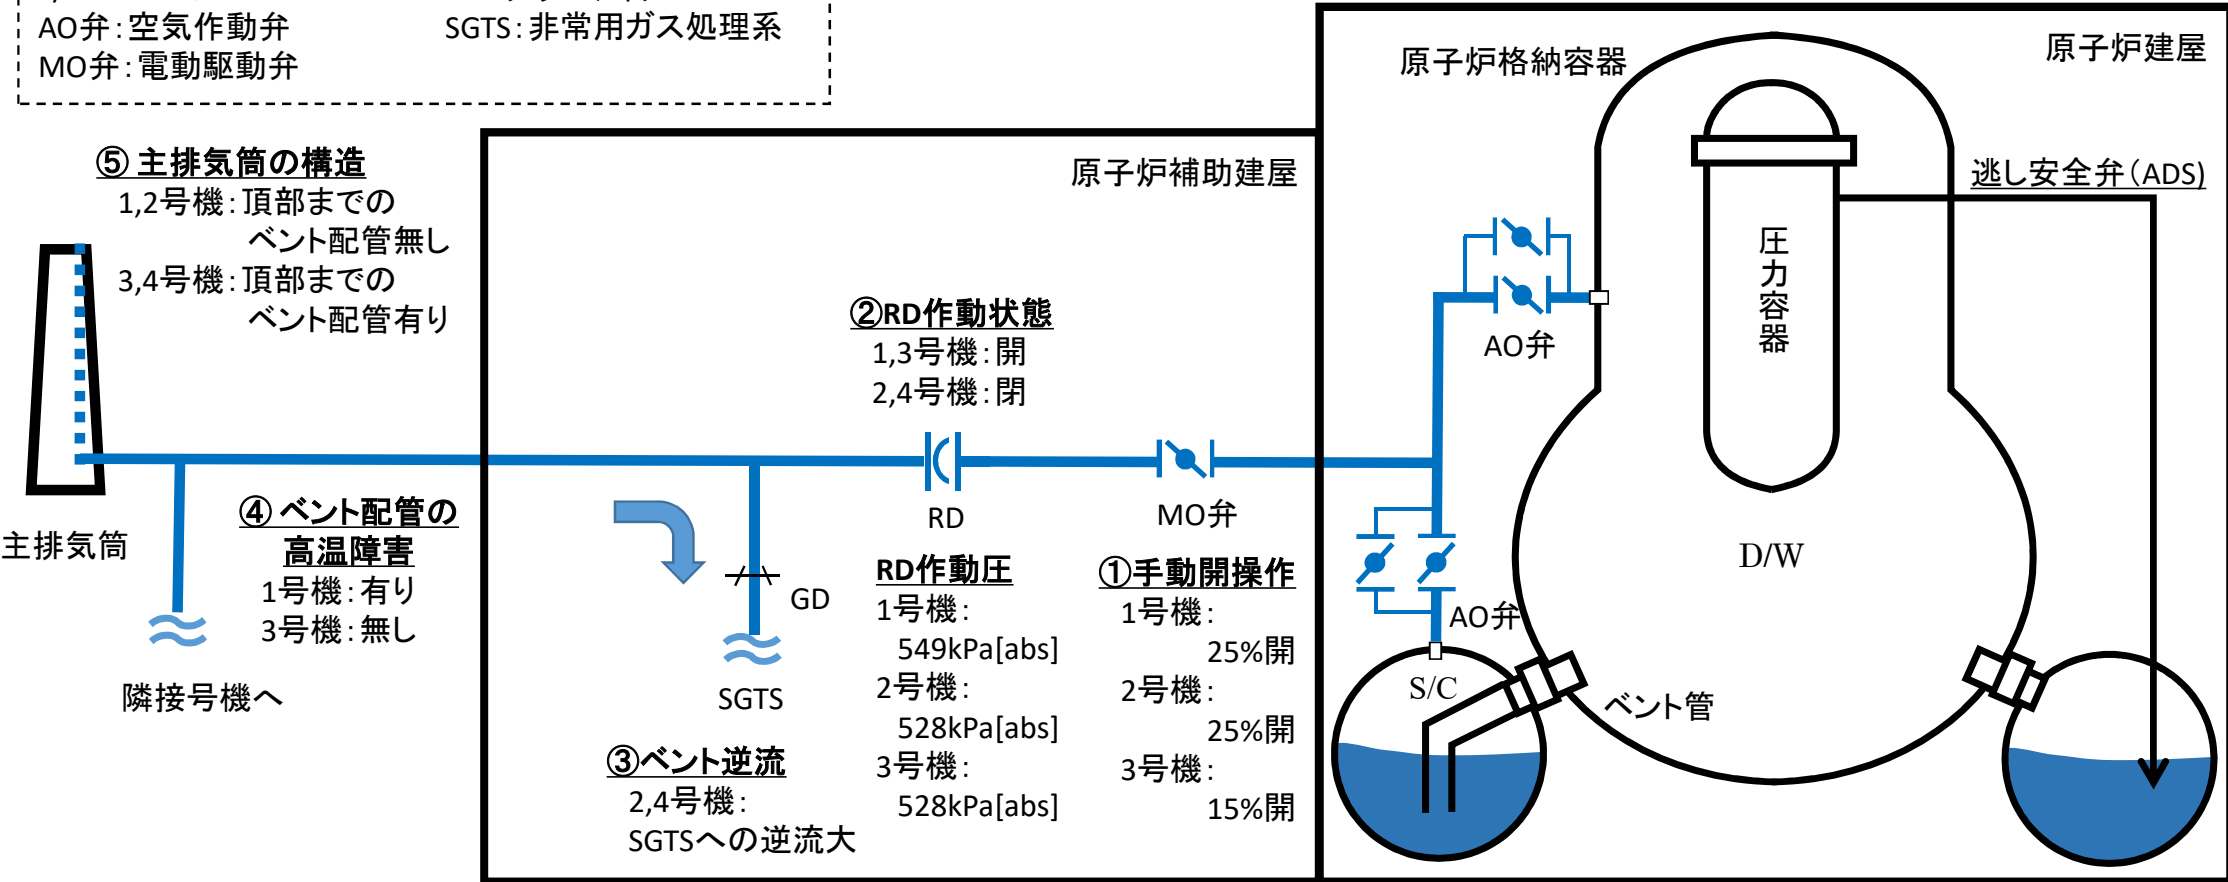
耐圧強化ベントラインの概要図

➤ 1, 2号機と3, 4号機の汚染の相違は、基本的にはベント時の格納容器内雰囲気中の放射性物質のCs濃度と排出総量の差に依存している。この差を、SCの気相部におけるCs濃度の差と関連付ける意見もあるが、少なくとも格納容器の圧力低下のレベルからすると格納容器DWの雰囲気ガスがベントガスの主成分と考えることが妥当であるとする。

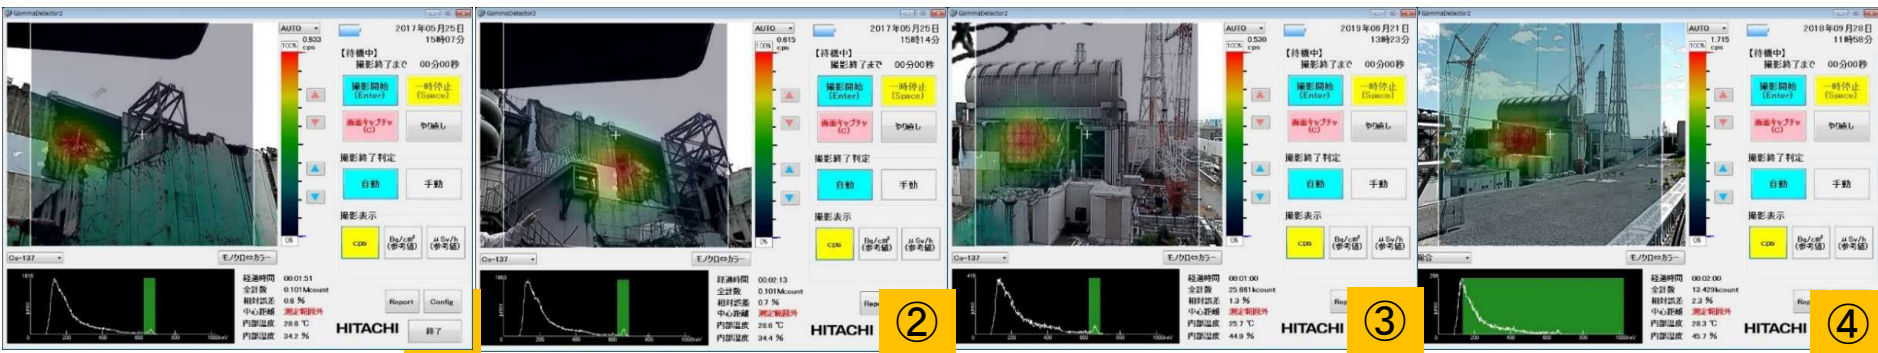
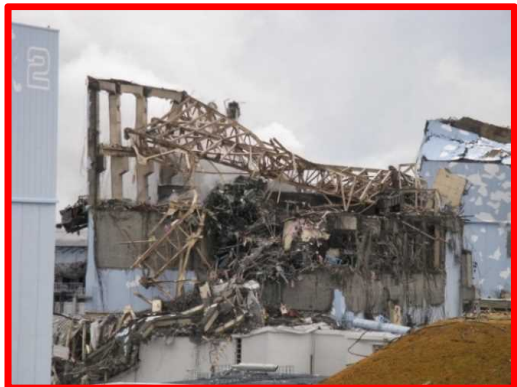
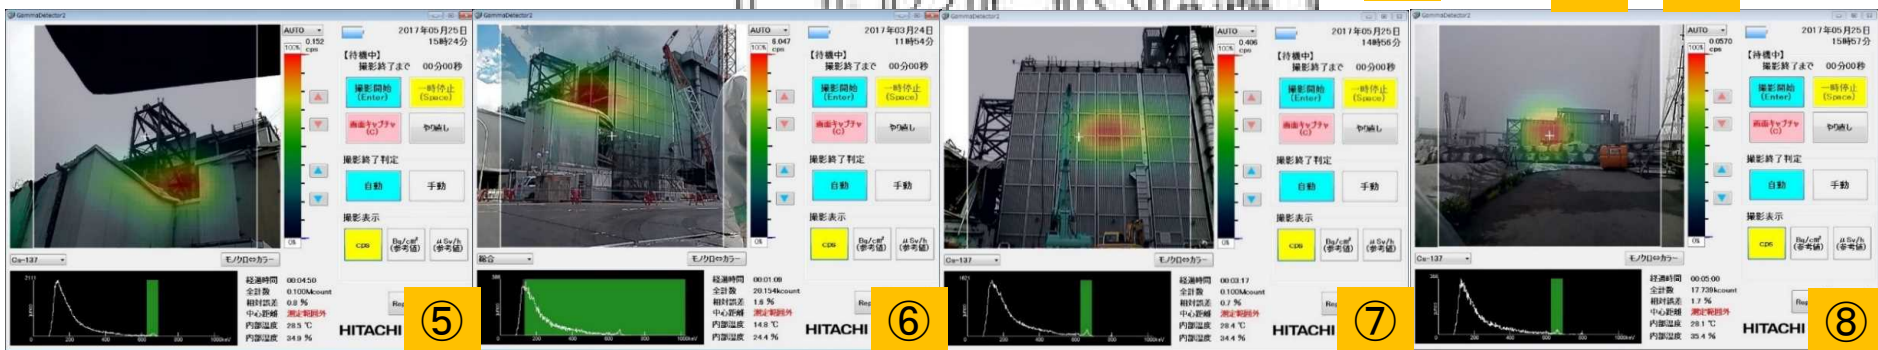
3号機原子炉  
建屋 4階

- 3 号機原子炉建屋 4 階付近に汚染レベル（線量率）が高い箇所が確認された。  
→3 号機オペレーションフロア上の高線量がれきの 4 階への崩落、又は、機器貯蔵プールとウェルの隙間からオペレーションフロアに吹き出した Cs 等を含む水蒸気の局所的な付着・凝縮が考えられる。
- 3 号機 PCV の圧力挙動を分析した結果、2011 年 3 月 13 日に瞬間的に 2 回最高使用圧力（Pd）を超えたものの、それ以外では 1 Pd 未満であり、1 号機及び 2 号機に比べて低い圧力で推移していることが確認された。  
→PCV 圧力が高くなる前に PCV からの漏えいが発生したと考えられることから、過圧破損よりも過温破損が発生した可能性が高いと考えられる。

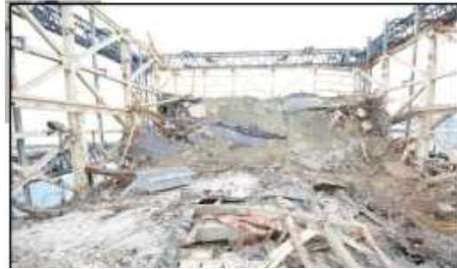
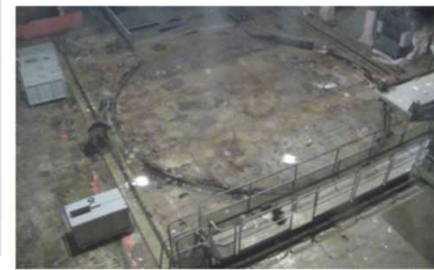
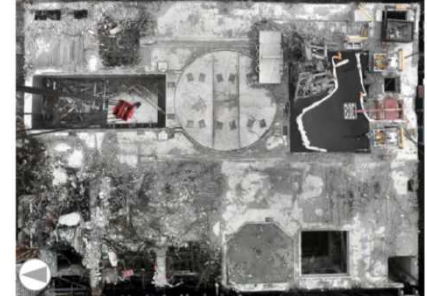
- 3号機については、シールドプラグ周辺の汚染等の影響を取り除いた分析により、シールドプラグの下面に極めて多量の放射性物質が存在していると考えられる。
- 2号機については、シールドプラグ周辺の汚染影響は大きいものの、シールドプラグの下面に極めて多量の放射性物質が存在している可能性があると考えられる。(線量情報の追加調査を実施中)
- 1号機のシールドプラグ下面に存在している放射性物質は、2号機及び3号機に比べて少量であると考えられる。
- PCV トップヘッドフランジから漏えいした放射性物質がシールドプラグに捕獲されたと考えられる。

対象号機	1号機	2号機	3号機
シールドプラグの状態	3層とも大きなズレ 1層目に変形あり	外観上の大きな ズレや損傷なし	第1層に破損 中央部に30cm陥没
5階天井、壁、柱などの破損	大規模に破損	ブローアウトパネルの脱落程度	大規模に破損
5階天井、壁、柱の汚染	汚染あり 測定への影響度不明	ほぼ一様に汚染有り 測定に影響は小さい	汚染あり 測定への影響度小
シールドプラグ表面汚染の有無	有り 除染実績なし	有り 除染実績あり 880mSv/h⇒140mSv/h (プラグ中心1.5m高さ)	有り 除染実績あり 表層5mm程度はつり 800mSv/h⇒200mSv/h (プラグ中心5m高さ)
表面汚染レベル(線量のみ)	平均150mSv/h(表面) 平均100mSv/h(1.2m高さ)	平均114mSv/h(1.5m高さ)	平均50mSv/h(0.5m高さ) 平均200mSv/h(5m高さ)
高線量瓦礫の有無	有り 除染なし	有り 片付け進行中	ほぼ無し
選択した測定方法	GM計数管 (東京電力)	・鉛遮へい付きAPD ・ガンマカメラ	鉛コリメータ付き 半導体検出器
測定による汚染レベルの推定値	0.1PBq	70PBq	30PBq

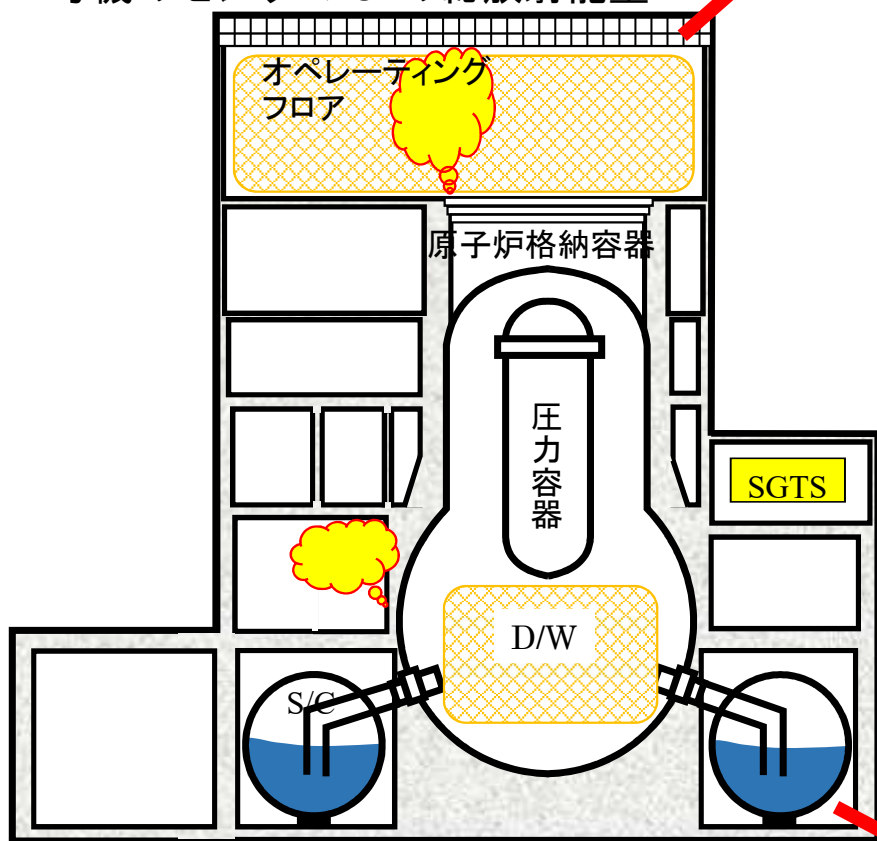
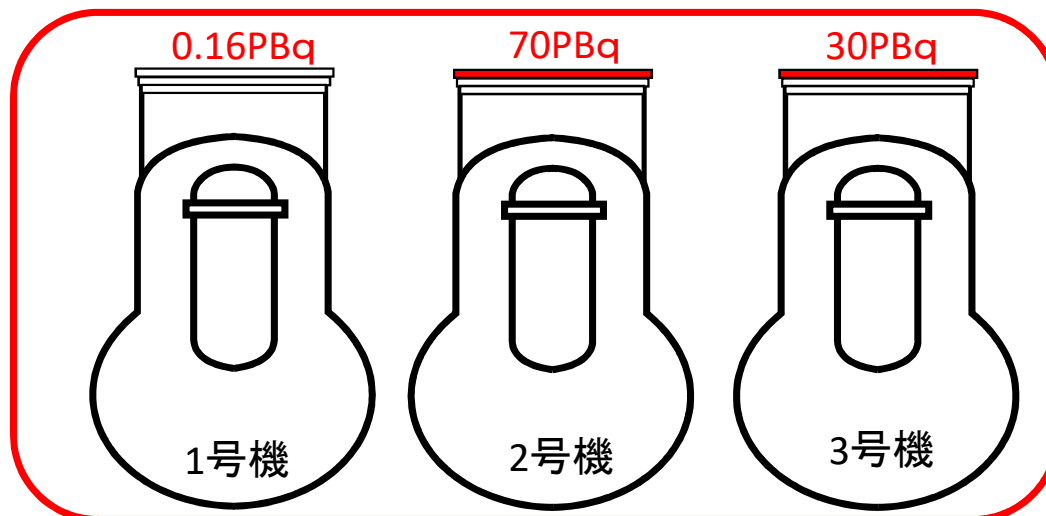
1-3号機原子炉建屋内等に留まるセシウム137は概算で以下の通り。

$$710 - (440 + 15) = 255 \text{PBq}$$

これは1-3号機インベントリー約36%が留まっている可能性がある。

またこれまでの調査で、3号機のシールドプラグ裏面には概算で約30PBq相当のセシウム137の付着が確認されている。また2号機についても約70PBq相当のセシウム137の付着が確認されている。特に2号機は水素爆発等の影響がないため、主にオペフロ内のセシウム137による線量が高い傾向にある。一方、1号機のシールドプラグ裏面でのセシウム量は0.16PBq程度であり、2, 3号機の約200~500分の1程度に過ぎない。

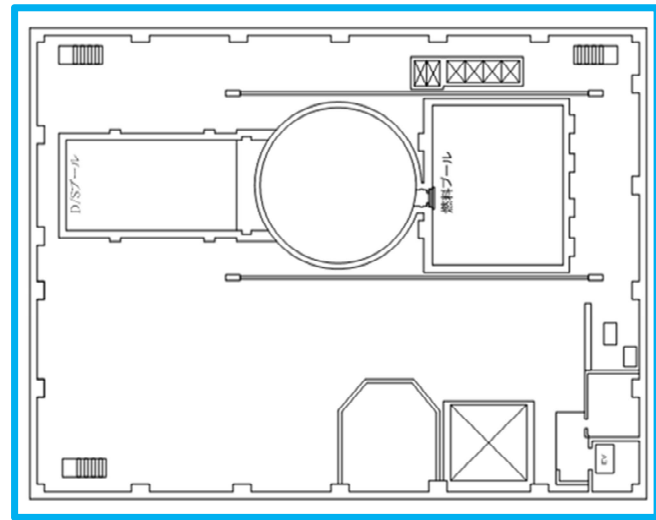
3号機原子炉建屋5階

- 水素爆発時の映像を分析。
  - 3号機の水素爆発は、爆発直後の原子炉建屋の変形、爆炎等の状況を踏まえると複数段階の事象が生じた可能性があると考えられる。(分析中)
- 3号機原子炉建屋3階天井部の梁の損傷状況を調査。
  - 当該梁には4階から瞬間的に大きな力が加わり、せん断破壊が生じたと考えられる。(現場調査及び分析中)
- 3号機原子炉建屋周辺の地震計で取得された観測波を暫定的に分析。
  - 水素爆発による振動は、1号機よりも3号機の方が小さい可能性があると考えられる。(解析中)

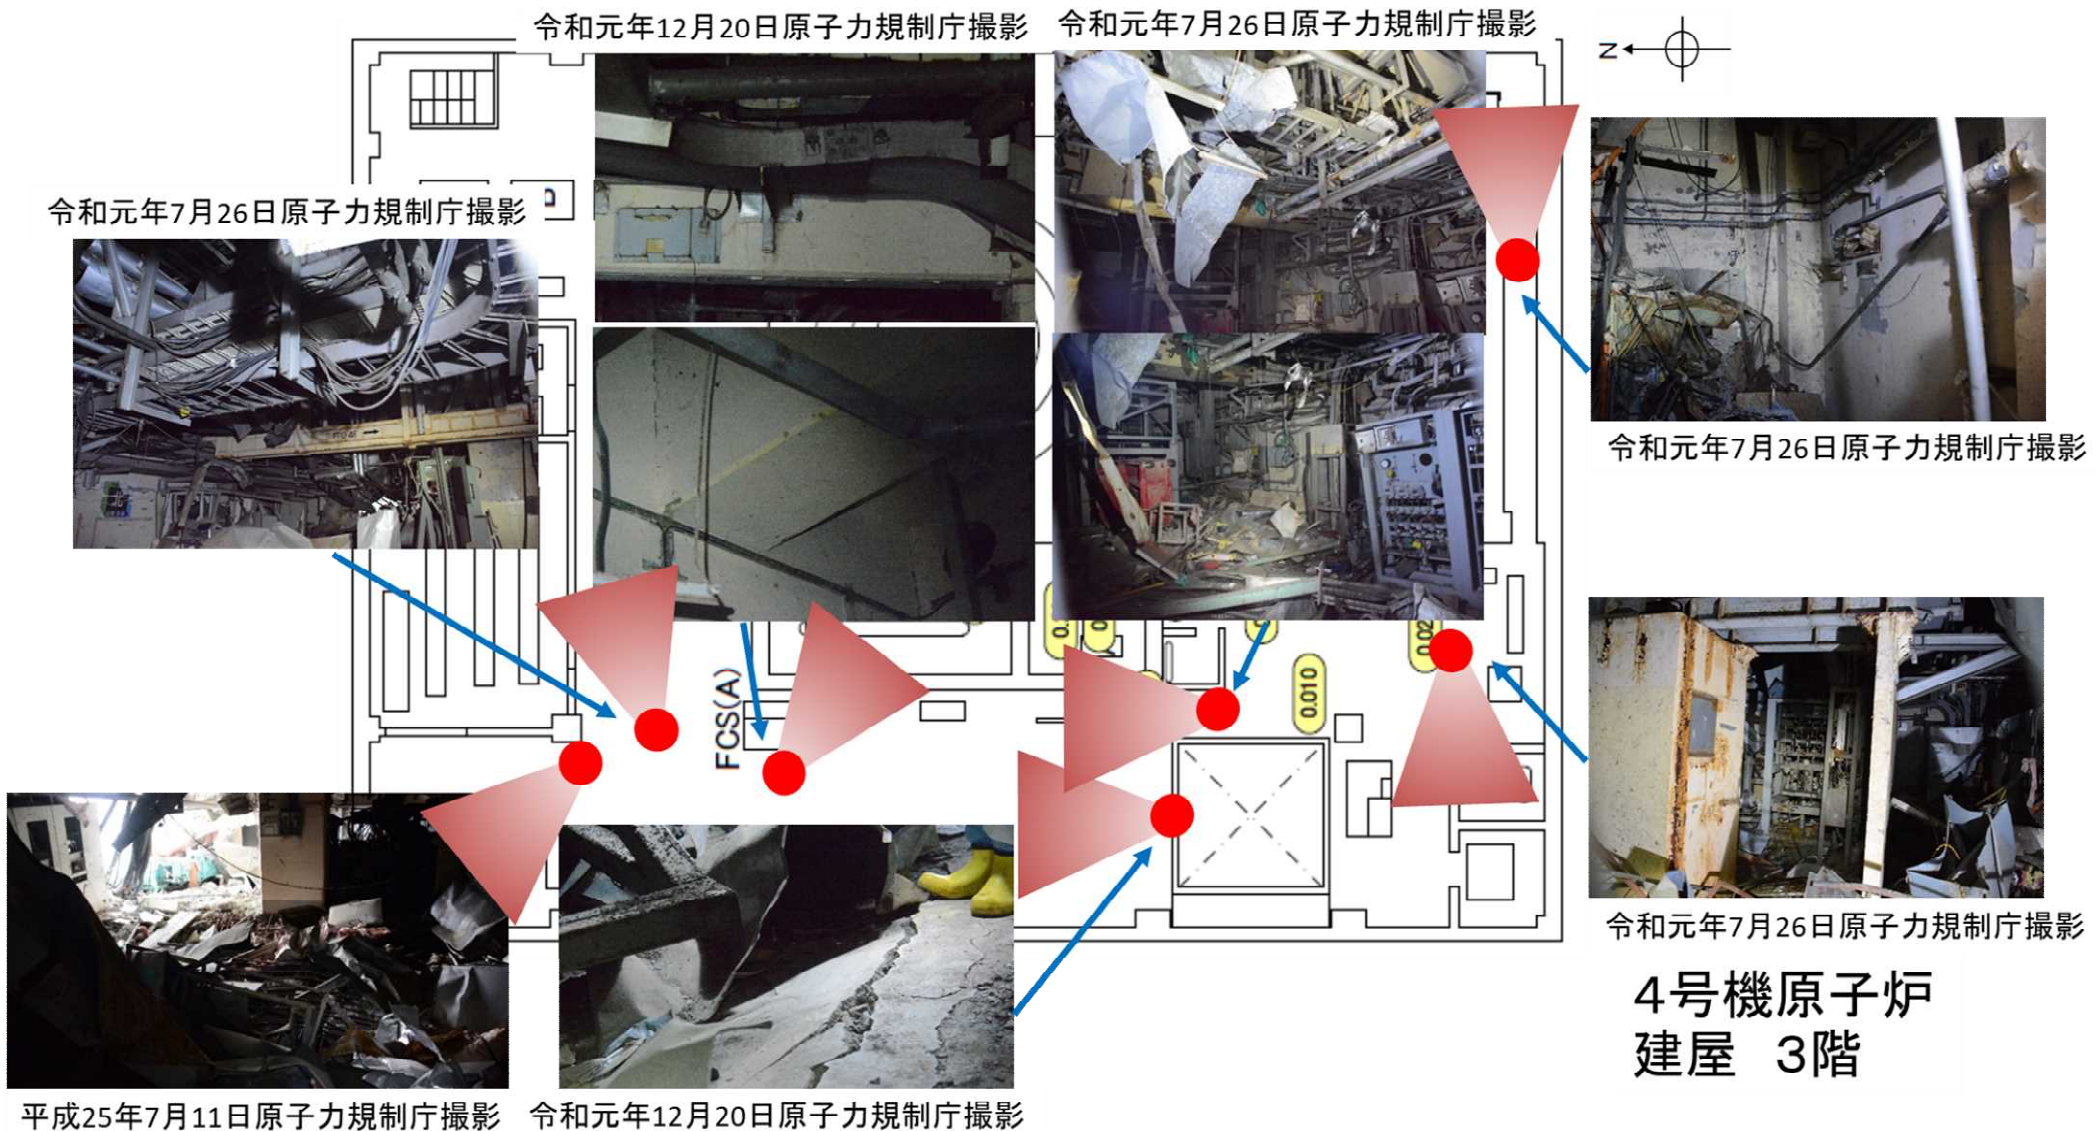
- 4号機原子炉建屋内部の損傷状況を調査。
  - 3階北西部付近の床面の損傷が一番激しい状況が確認された。
  - 衝撃波によるものとするよりも圧力上昇によるものと考えた方が理解しやすい損傷が多いと考えられる。(分析中)
