「東京電力福島第一原子力発電所事故の調査・分析に係る 中間取りまとめ」の取りまとめ及びこれに対する意見募集 の結果について

令和3年3月10日
原子力規制庁

第1章 原子炉格納容器からの放射性物質等の放出又は漏えい経路・箇所に関する検討

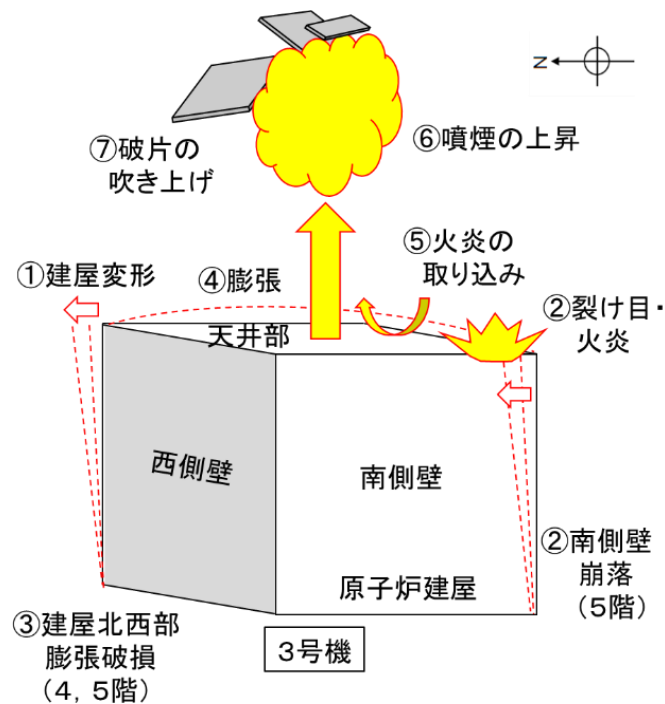
図 多段階事象説のイメージ

- ① まず、原子炉建屋を北西方向に変形させる（水素爆発と推測される）前駆爆発が発生し、原子炉建屋に変形をもたらす。
- ② これにより、原子炉建屋南東部の屋根に損傷が生じ、水素を含む可燃性ガスが燃焼する火炎が原子炉建屋外部に発生。同時にこの火炎の下部に位置する原子炉建屋5階の南側の壁が崩落。
- ③ また、①の水素爆発により、原子炉建屋北西部の4階と5階の境界付近が北西方向に膨張破損した。
- ④ ②及び③の後（1/60～1/30秒後）、原子炉建屋中央部の屋根が上方に膨張し始め、その後、原子炉建屋内に残存した水素などの可燃性ガスが燃焼する。
- ⑤ 原子炉建屋南東部の火炎は、0.4秒程度継続した後、球状の噴煙下部の低圧部に取り込まれる。
- ⑥ さらに④の可燃性ガスの燃焼は、球状の噴煙となって上昇する過程に移行。
- ⑦ 原子炉建屋の屋根と思われる巨大な破片がほぼ垂直に約200m吹き上げられた。

多段階事象説の重要な要素は、最終的に3号機原子炉建屋の屋根と思われる巨大な破片及び噴煙を約200m程度の高さにまで持ち上げた力が、最初に原子炉建屋に変形をもたらした現象（前駆爆発）によるものとは別であって、「爆発現象による非常に短時間の衝撃」よりも「可燃性ガスの燃焼に伴う上昇気流によるもの」が大きく寄与したことを示唆していることである。

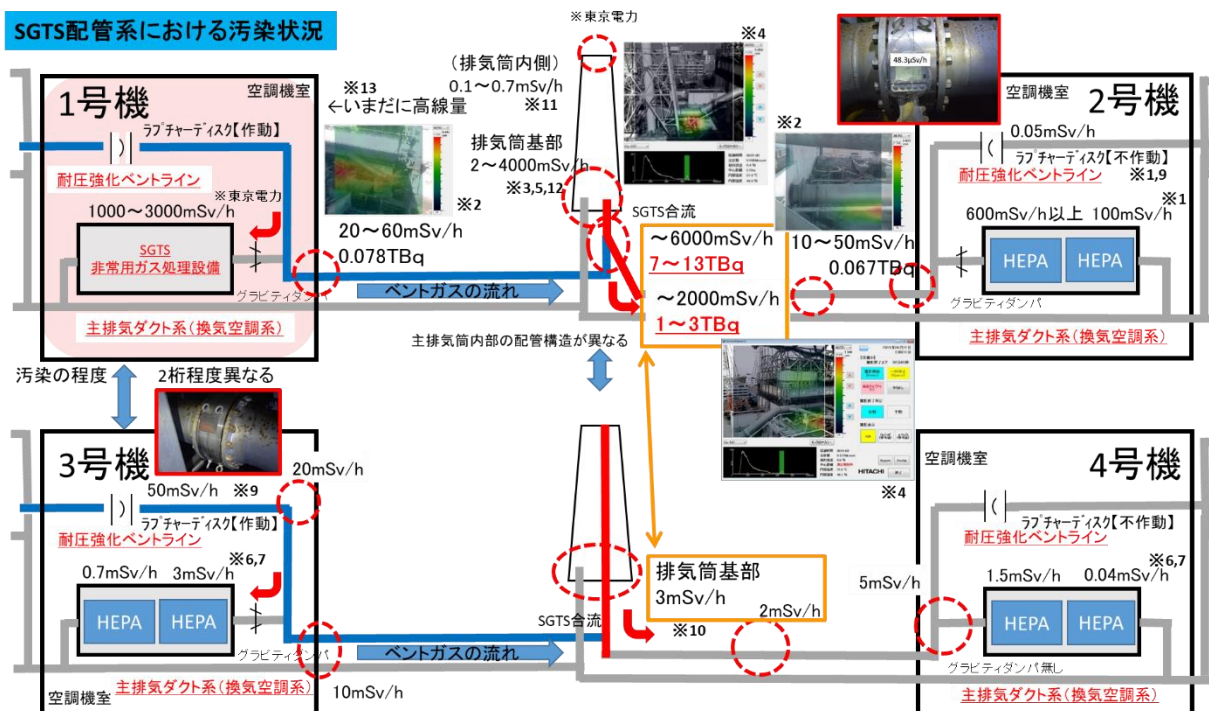
図1 1/2号機 SGTS 配管系及び3/4号機 SGTS 配管系の汚染状況

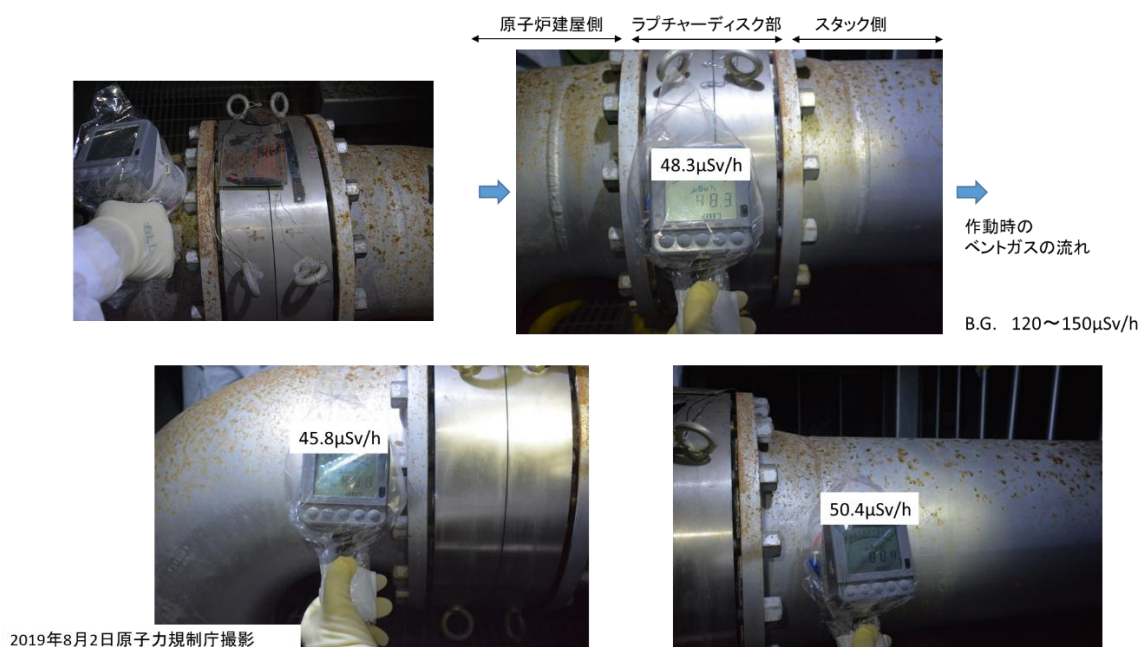
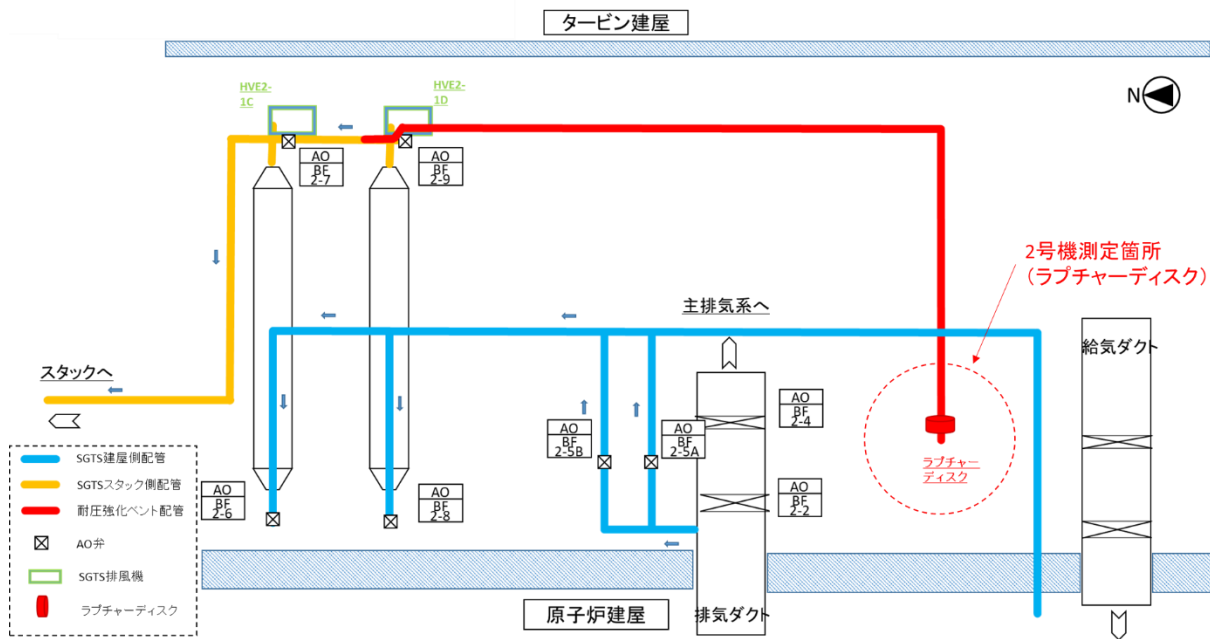
図1 2号機ラプチャーディスク及びその前後の配管表面近くの測定結果

その結果、2号機SGTS室内のバックグラウンド（ $120\sim 150\mu\text{Sv/h}$ ）に対して、ラプチャーディスク及びその前後の配管表面近くの線量率はそれぞれ約 $50\mu\text{Sv/h}$ （ 0.05 mSv/h ）であった。（図1、2）

これらの線量率の測定結果や 3 号機との比較から、2 号機のラプチャーディスクが破裂していないことは確定的なものと考えられる。

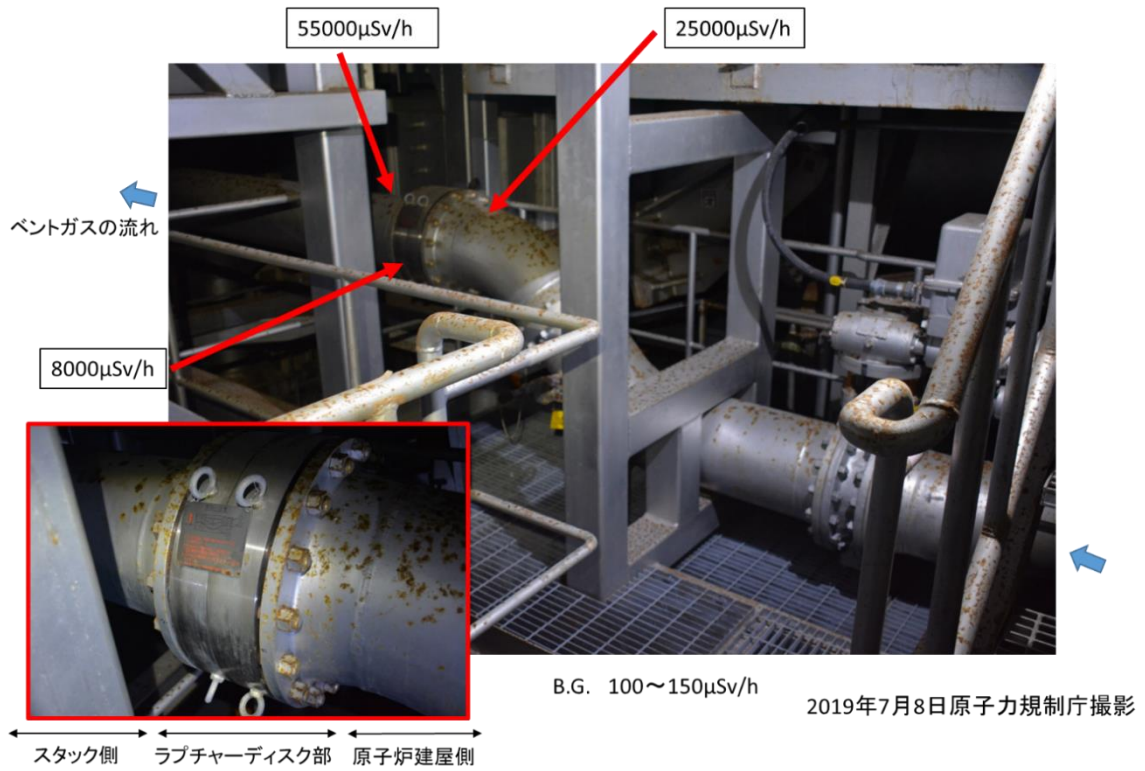
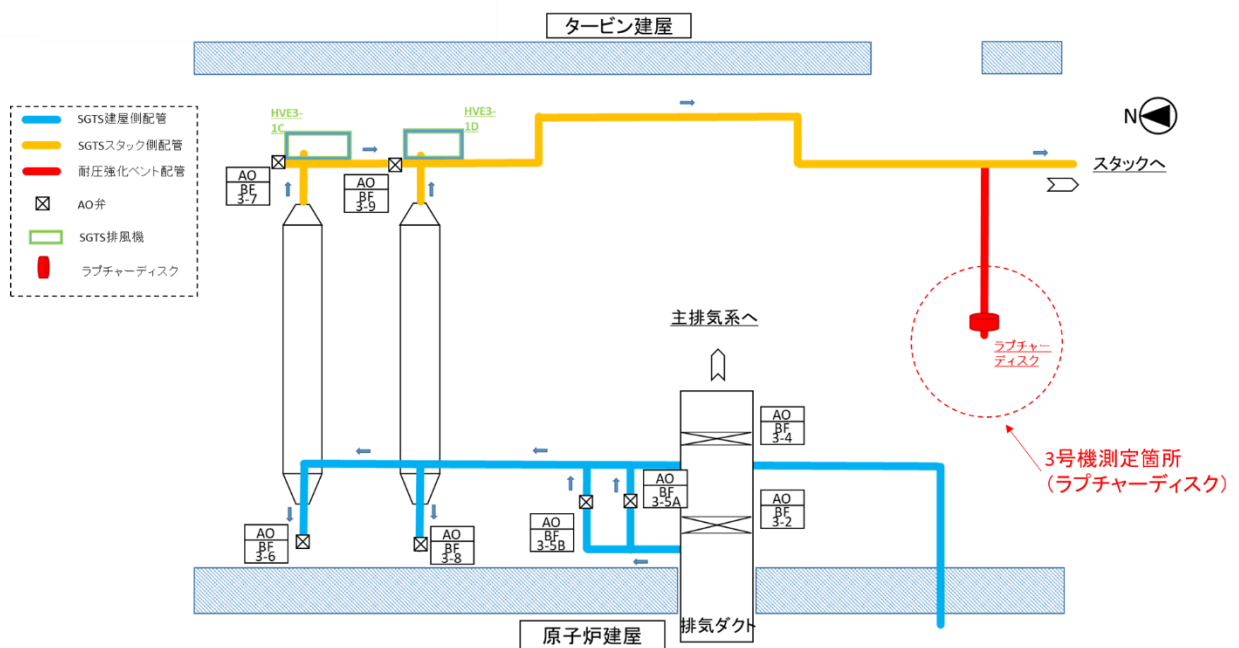
図3 3号機ラブチャーディスクのごく近傍の測定結果

一方、2019年7月8日に測定した3号機ラプチャーディスクのごく近傍の線量率は、3号機SGTS室内のバックグラウンド(100~150 μ Sv/h)に対して、最大で55,000 μ Sv/h(55mSv/h)(ベントガスの下流側)であり、ラプチャーディスクに高い汚染の程度が確認されている。(図3、4)

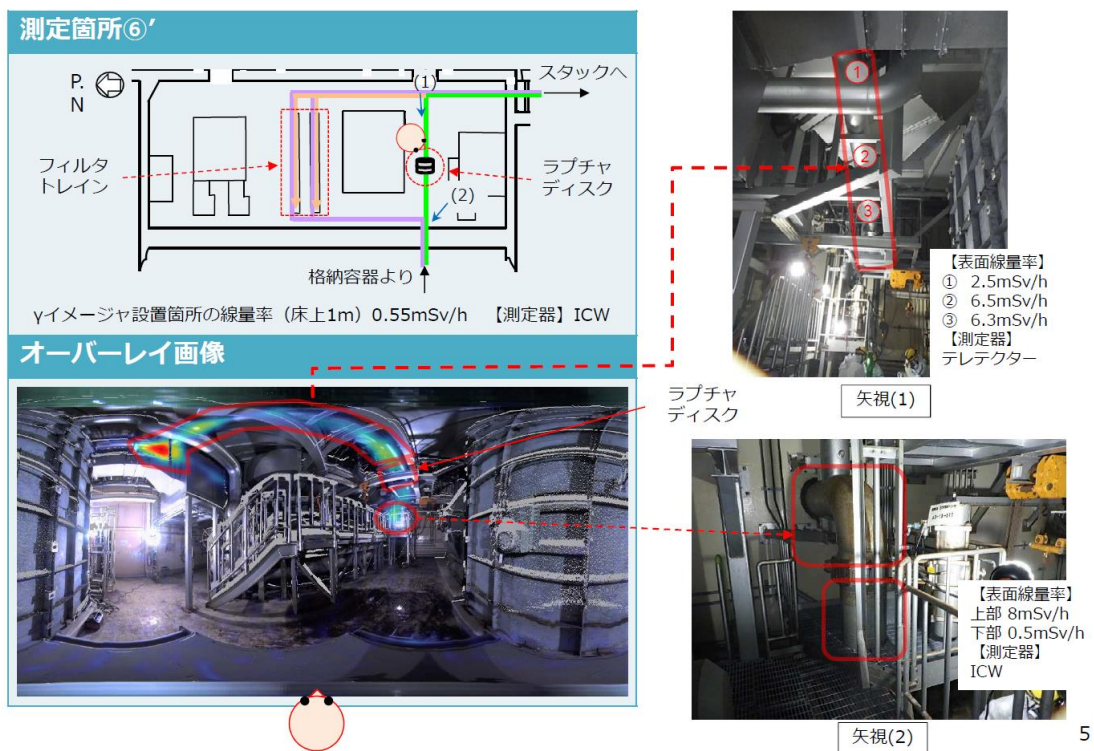
図5 3号機SGTS室内の測定結果

また、東京電力が2020年9月に実施した3号機SGTS室内のγイメージャ¹を用いた線量分布の測定並びに電離箱式サーベイメータ²及びテレテクター（GM計数管）による配管の表面線量率の測定³では、ラブチャードディスク付近の配管（ベントガスの下流側）で6.3 mSv/hが測定されており、ベントガスによる汚染のあとが確認されている。（図5）

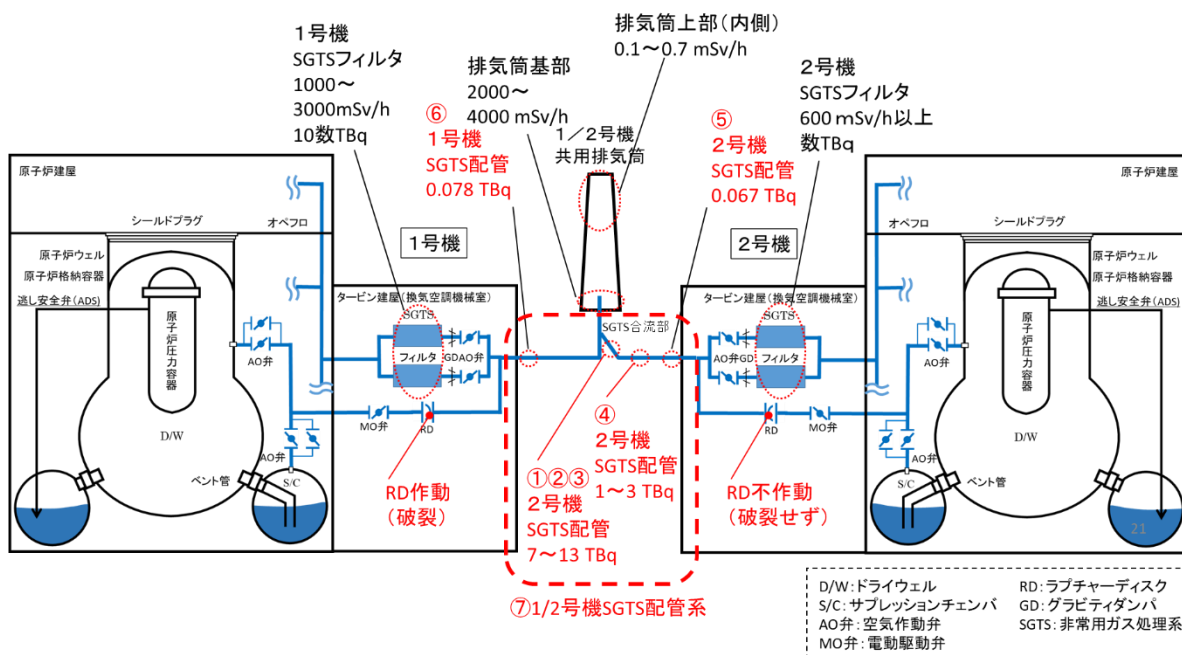
図1 1/2号機 SGTS 配管系の汚染状況（概要図）

現地調査の結果、2号機 SGTS 配管系は、1号機 SGTS 配管系より相対的に汚染の程度が高く、ベントに成功してない2号機の非常用ガス処理系（SGTS）配管の下流（SGTS 配管合流部に近い配管）部分の方が、ベントに成功した1号機の SGTS 配管（SGTS 配管合流部に近い配管）よりも汚染の程度が高いことが確認された。（図1）

2号機 SGTS 配管系では、図1-②及び図1-③のようにバタフライ弁の付近や配管の曲がり部で汚染の程度が高くなっている。

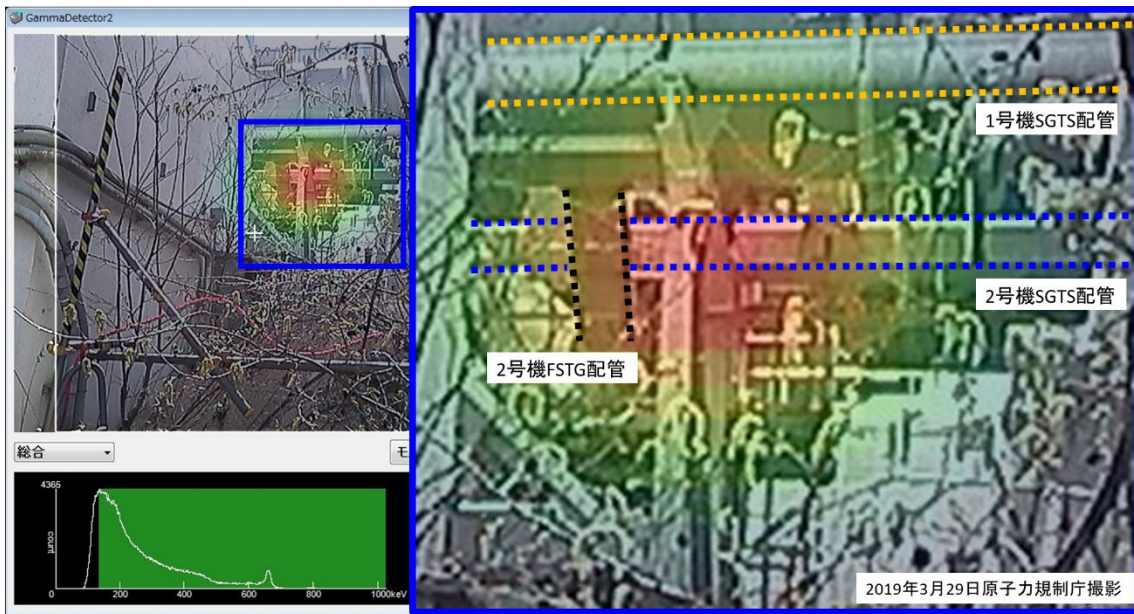
図1-① 1号機 SGTS 配管及び2号機 SGTS 配管の汚染状況（ガンマカメラ）

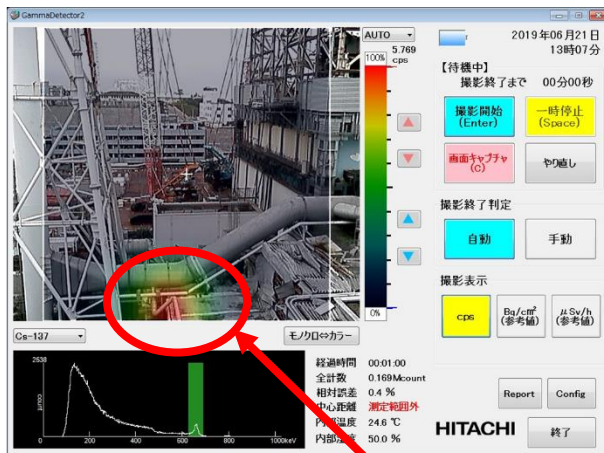
バタフライ弁付近

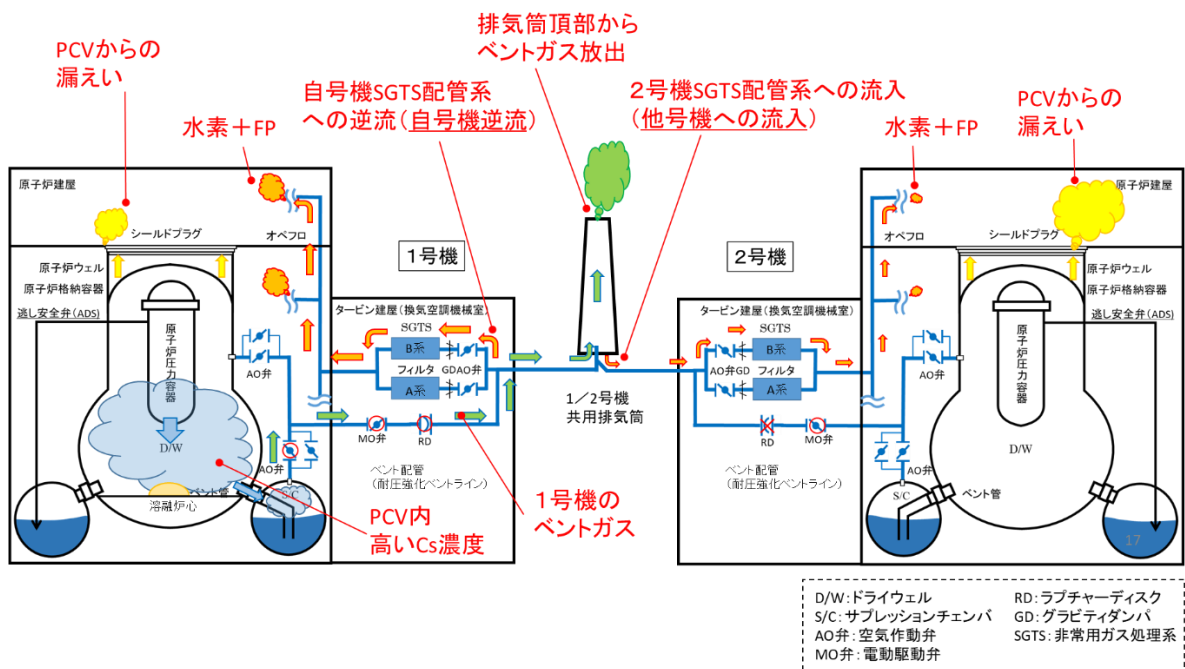
図9 自号機逆流と他号機への流入

1/2号機SGTS配管系の汚染状況については、現地調査の結果及びJAEAの報告(別添3-1)等から図9に示すように、1号機のベントガスが1号機SGTSフィルタトレイン側に逆流(自号機への逆流)するとともに2号機SGTS配管系に流入(他号機への流入)が生じたことによるものと考えられる。ただし、セシウム(Cs)の配管内側への付着に関するメカニズムについては、ベントガス中の水蒸気の凝縮やエアロゾルの沈降による影響の推定など更なる検討が必要である。

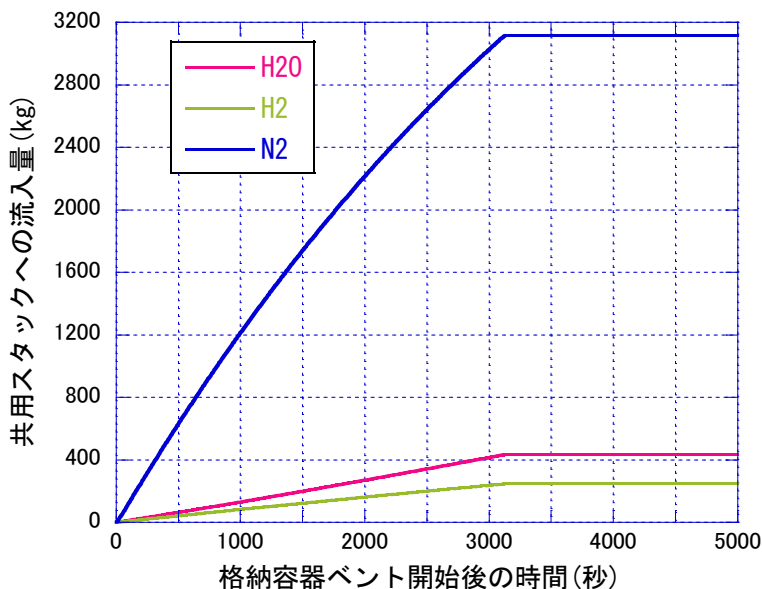
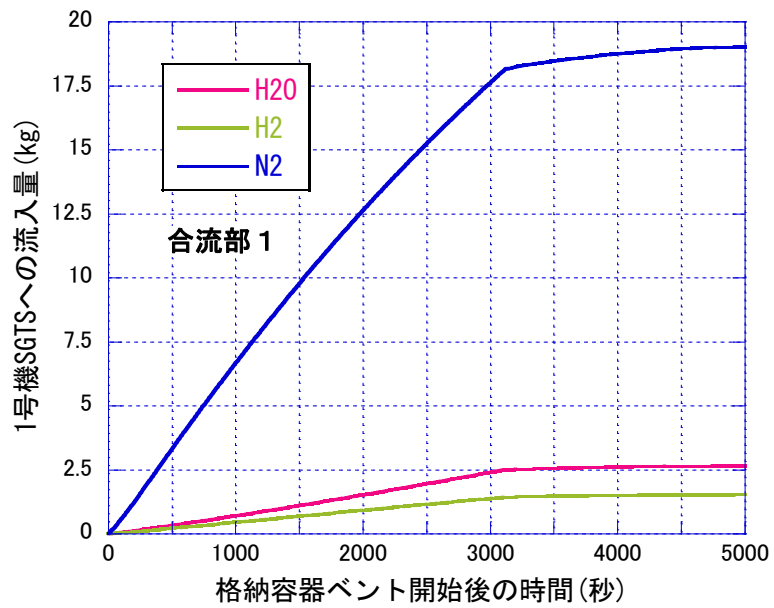
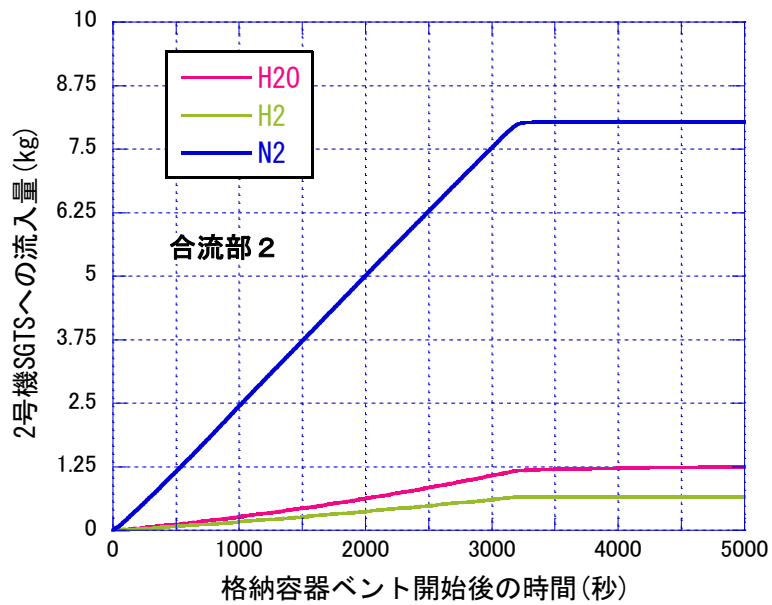
図4 (a) 基本ケースでの共用スタックへの流入量

図4においては、設計条件から求めたグラビティダンパの漏洩面積を用いる場合の、ベントガスの成分である窒素、水素、水蒸気について、共用スタックに流入する流れ、並びに、合流部1及び2から1号機及び2号機の送風機に向かう流れの流量積算値の時間変化を示す。これらより、ベントから放出された気相質量に対する1号機送風機、及び、2号機送風機に向かう配管に流入した気相質量は、それぞれ、0.6%、及び、0.3%であった。この際、S/Cから放射性物質(Cs-137)が気体に均質に混合し流出したと仮定する場合、1号機及び2号機送風機に向かうSGTS配管へのCs-137流入量は、それぞれ、0.9TBqと0.4TBqである。この結果は、SGTSフィルタ等について調査結果で示された汚染量より大幅に小さく、グラビティダンパの漏洩量が設計条件よりも大きかった可能性が示されている。

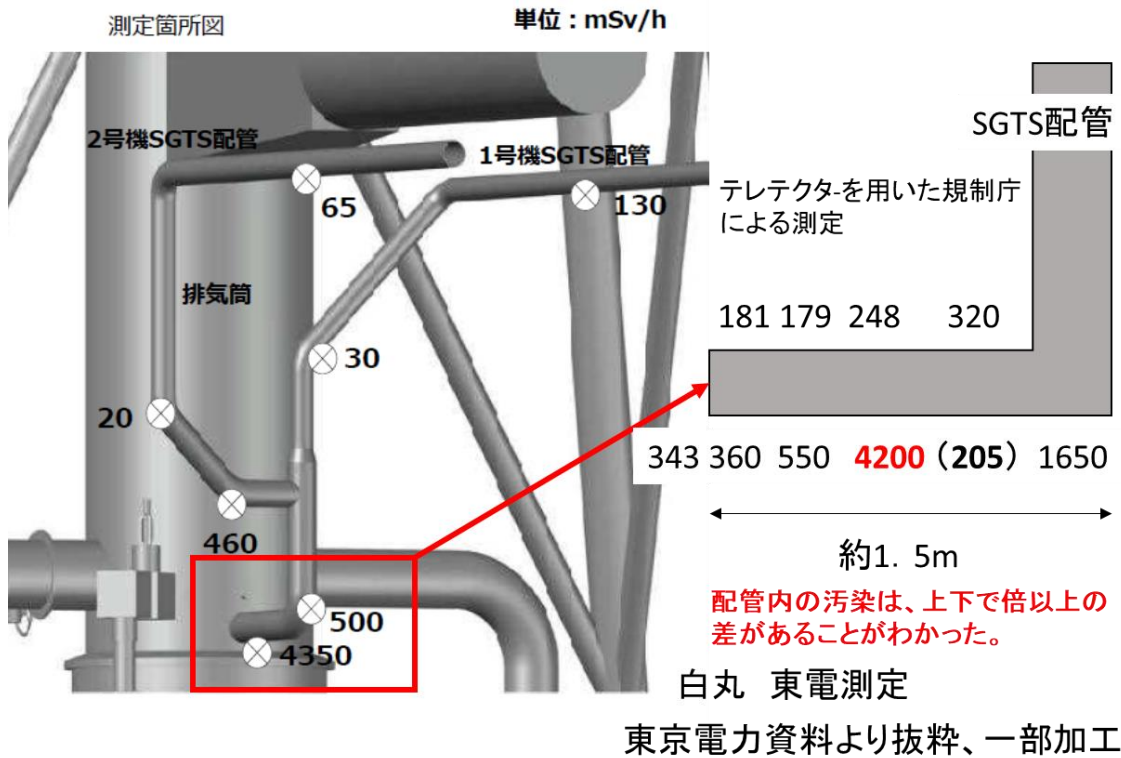
図3 1/2号機SGTS配管接続部付近のSGTS配管（テレテクター）

1/2号機共用排気筒については、東京電力における調査でも東京電力福島第一原子力発電所事故直後に10 Sv/hを超える線量率が測定される⁴など、高い汚染が確認されている。2020年2月に東京電力が実施した排気筒下部周辺SGTS配管の線量率の調査⁵でも、1/2号機SGTS配管接続部付近の配管水平部において、約4.3 Sv/hが測定されている。

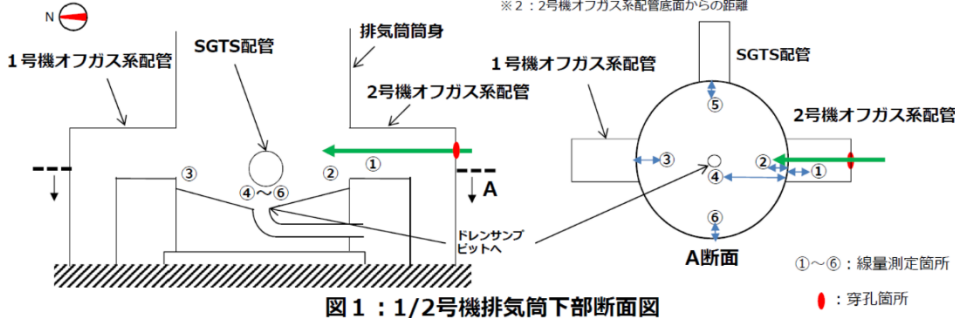
図 1：1/2号機排気筒下部断面図

測定箇所	測定値 [mSv/h]	測定位置※1	
		排気筒底面から	排気筒内面から(A断面参照)
①	460	約0cm ※2	約-50cm
②	100	約55cm	約20cm
③	380	約10cm	約70cm
④	280	約25cm	約150cm
⑤	820	約50cm	約10cm
⑥	320	約25cm	約10cm

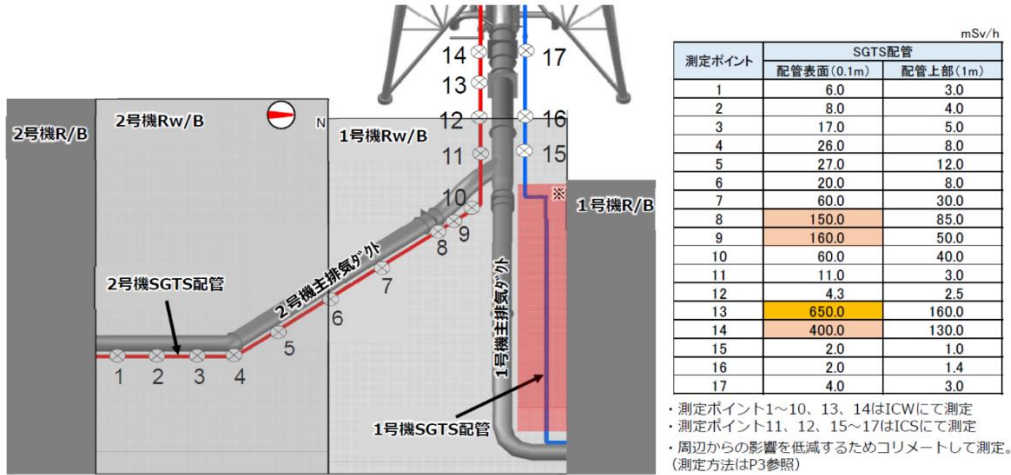
図 1 0 SGTS 配管近傍の線量調査結果 (東京電力調査)

- ・1号及び2号Rw/B上部のSGTS配管近傍の放射線量を概ね3～5m間隔で測定を実施。
- ・測定ポイントのうち比較的高い放射線量はNo.8、No.9、No.13、No.14にみられ、最も高い値は、No.13の2号機SGTS配管表面から高さ0.1mの位置で約650mSv/hであった。

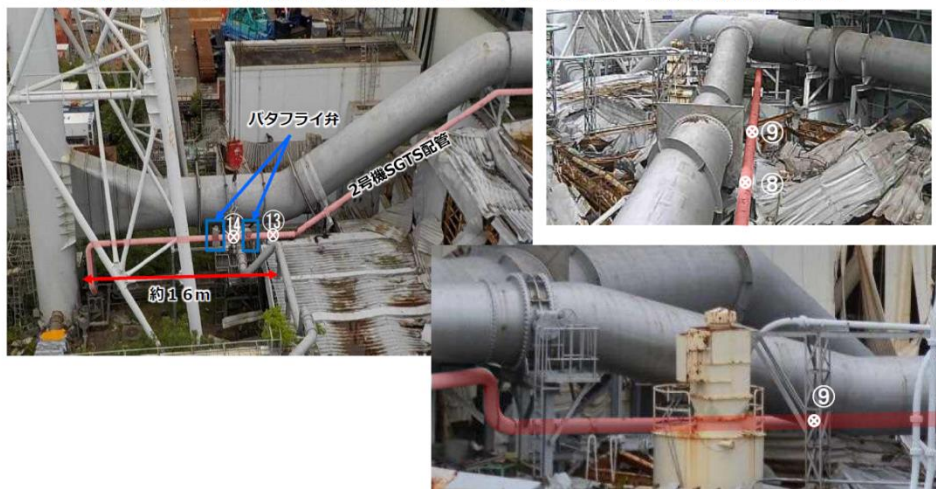
図 1 1 SGTS 配管近傍の線量調査結果 (高線量箇所) (東京電力調査)

- ・高い放射線量が確認された、No.13(650mSv/h)及びNo.14(400mSv/h)付近にはバタフライ弁が設置されているため、放射性物質が止まりやすい環境も考えられる。
- ・一方、No.8/9(⑧150mSv/h、⑨160mSv/h)に関しては水平配管部分であった。
- ※周辺からの影響を低減するためコリメートして測定。(測定方法はP3参照)

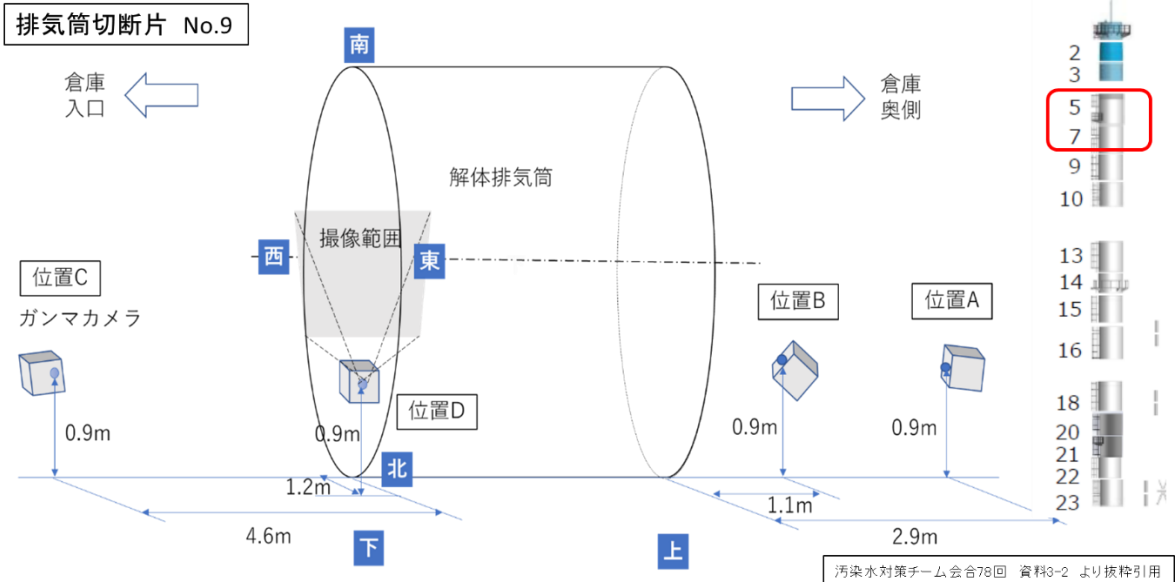
図 1 5 排気筒切断片 (No. 9) の測定方法 (横置き)

測定結果から、排気筒の周方向については、汚染は一定ではなく、東西南北の方向によって分布があること、上下方向については、下部に向かうほど汚染の程度が

このことから、1号機ベント時のベントガスの排気筒内における流動は内面に対して均一な流れではなかったと考えられる。（図16）

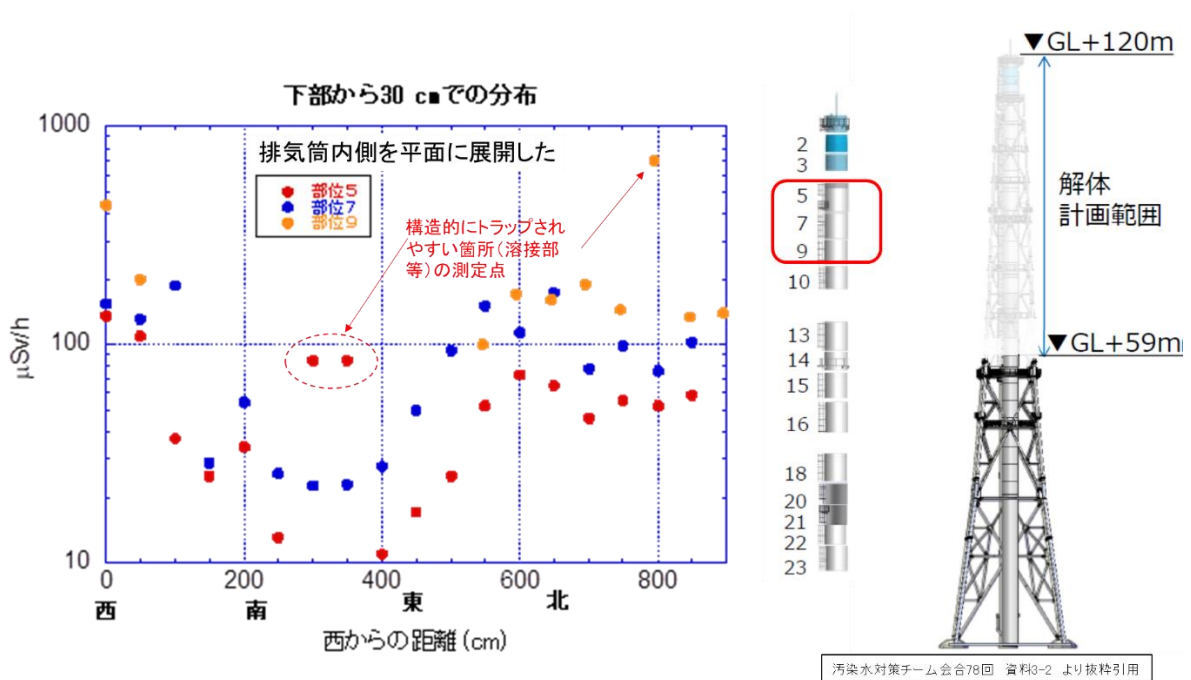
図16 電離箱による線量率の測定結果（調査チーム）

なお、β線の測定結果によると、γ線による汚染に比べてβ線による汚染の程度が高く、500Bq/cm²の部位も確認され、さらに高くなる傾向にあった。これらの汚染は、主にCs-137によるものであり、今回の調査では、Sr-90-Y-90によるβ線による汚染は確認されていない。

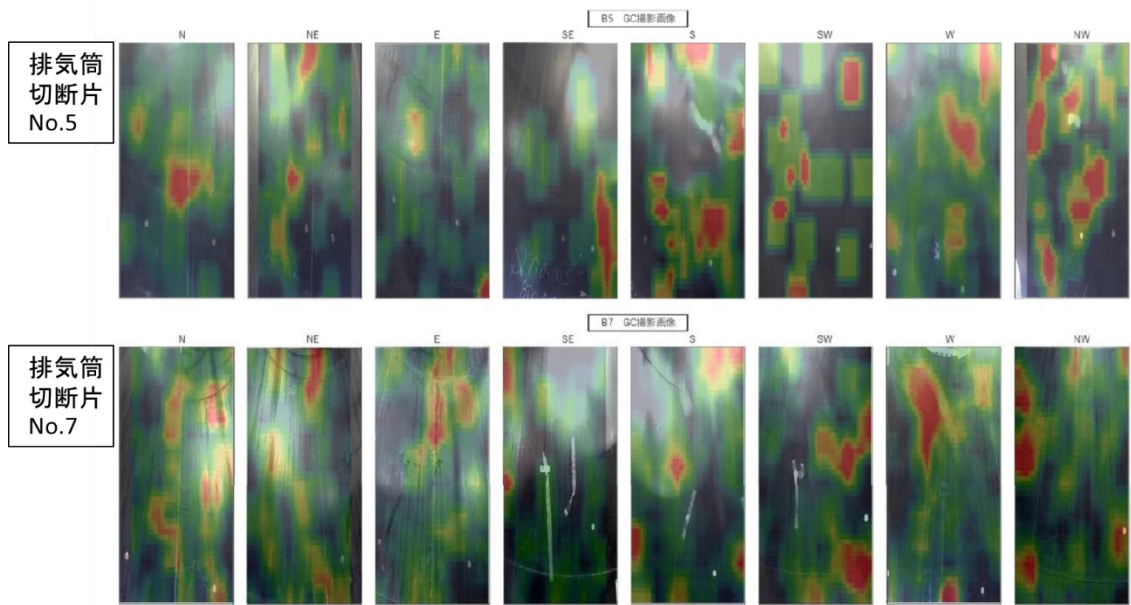
図 1 7 排気筒内面の汚染密度分布（ガンマカメラ画像（No. 5, No. 7））

排気筒の周方向における汚染密度の分布は、ガンマカメラによる排気筒内面の汚染密度分布の測定でも確認されている。（図17～19）

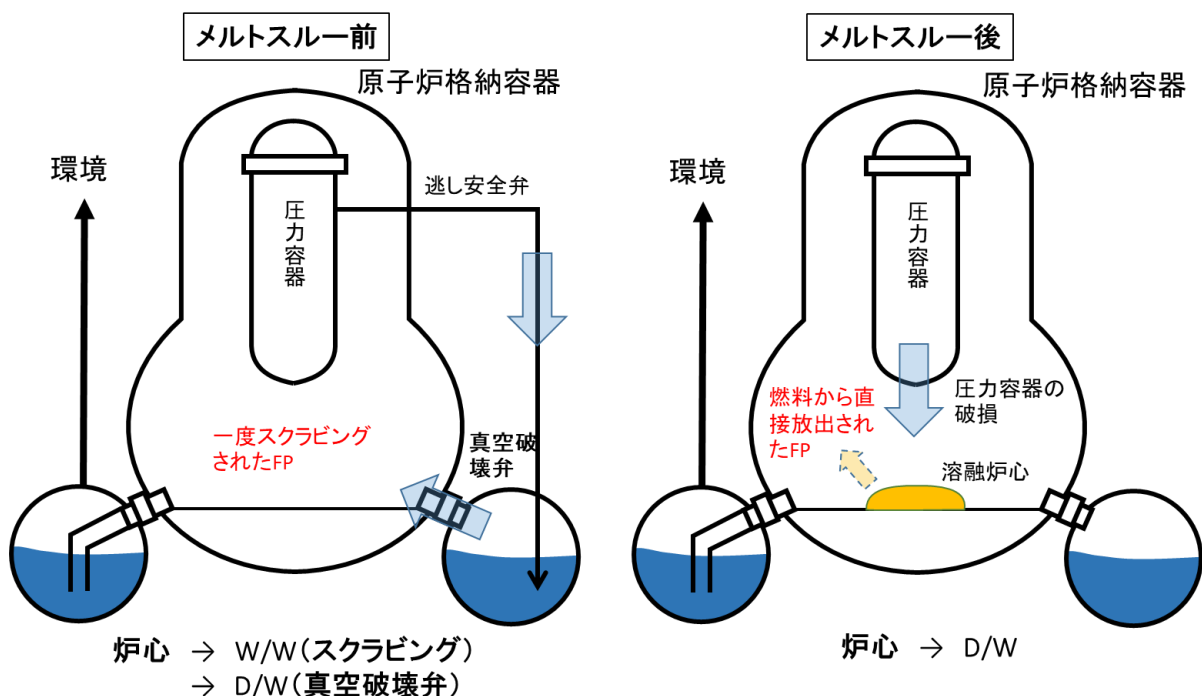
図 2 ドライウェルへの主要な FP 移行経路の比較

本現象の原因は、サブプレッションチェンバ (S/C) におけるスクラビングによる除染係数 (別添 5-1) 及び真空破壊弁からのバイパスの可能性 (別添 5-2) の観点からも検討を行ったが、最終的には、ベント実施時点の原子炉格納容器 (PCV) 内部のセシウム (Cs) 濃度が 1 号機の方が 3 号機よりも大幅に高かったことであると判断した。

これは、ベント時点において、1 号機では原子炉圧力容器 (RPV) に大きな破損が生じていたが、3 号機ではそのような状況に至っていなかったことに起因していると考えられる。(1 号機は図 2 の右の状態、3 号機は図 2 の左の状態)

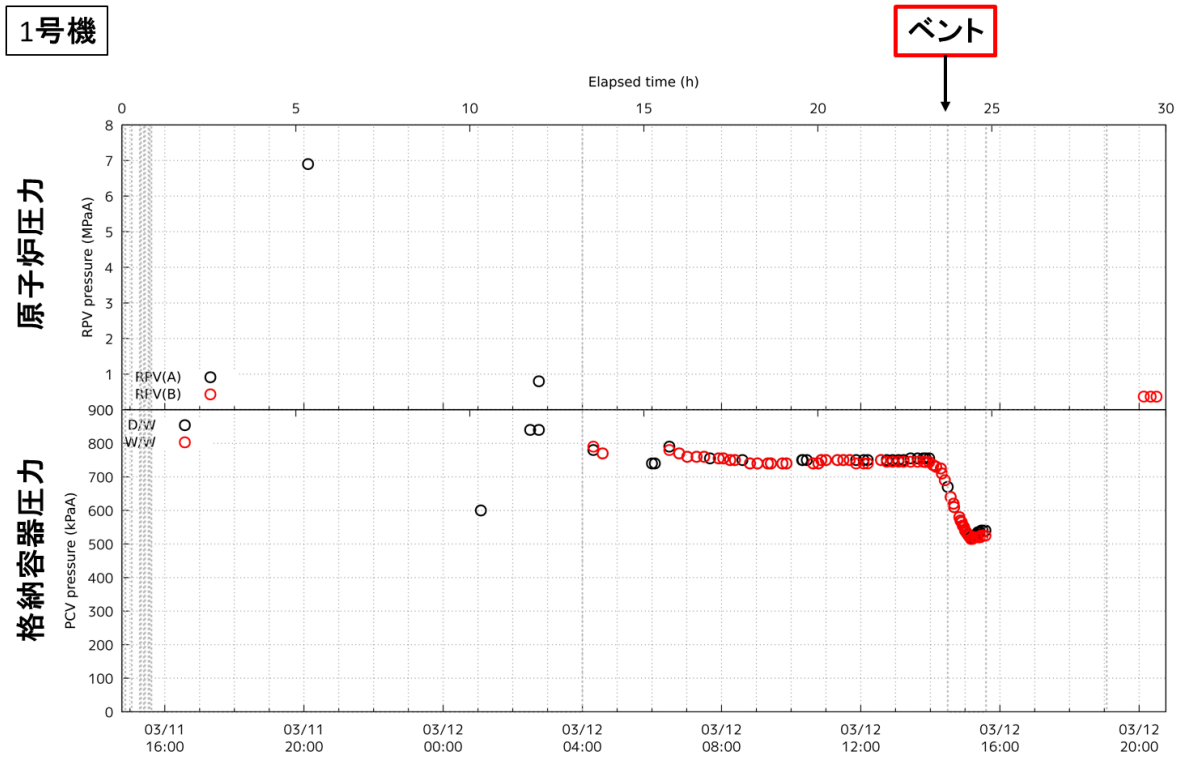
図3 1号機原子炉圧力の推移

1 号機については、図 3 に示すようにベントの約 12 時間前には原子炉圧力容器 (RPV) 圧力が 1MPa を下回り、この時点で原子炉圧力容器 (RPV) 下部の大きな破損が想定される。

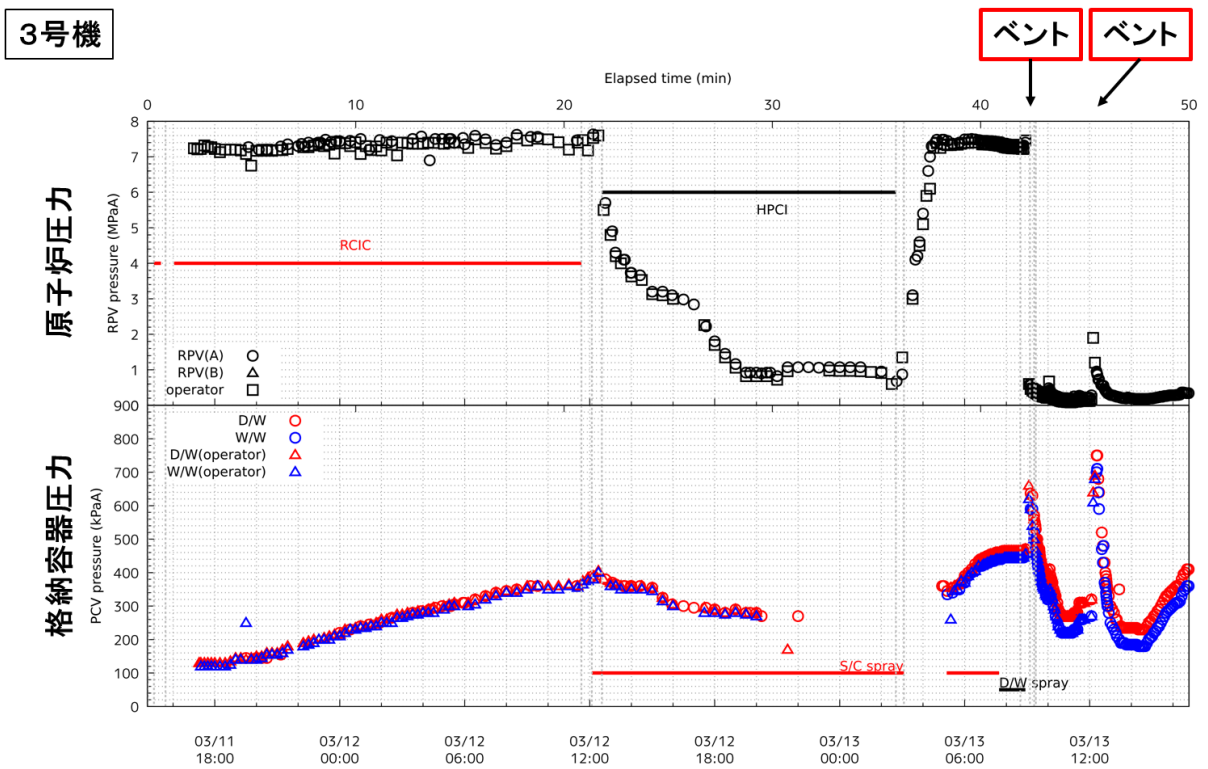
図4 3号機原子炉圧力の推移

一方、3 号機では、図 4 に示すようにベント時点まで原子炉圧力容器 (RPV) 圧力は 7MPa 付近を維持しており、その時点までに原子炉圧力バウンダリから原子炉格納容器 (PCV) への漏えいが多少あったとしても、炉心が原子炉圧力容器 (RPV) 下部に落下するような事態には至っていなかったと判断している。

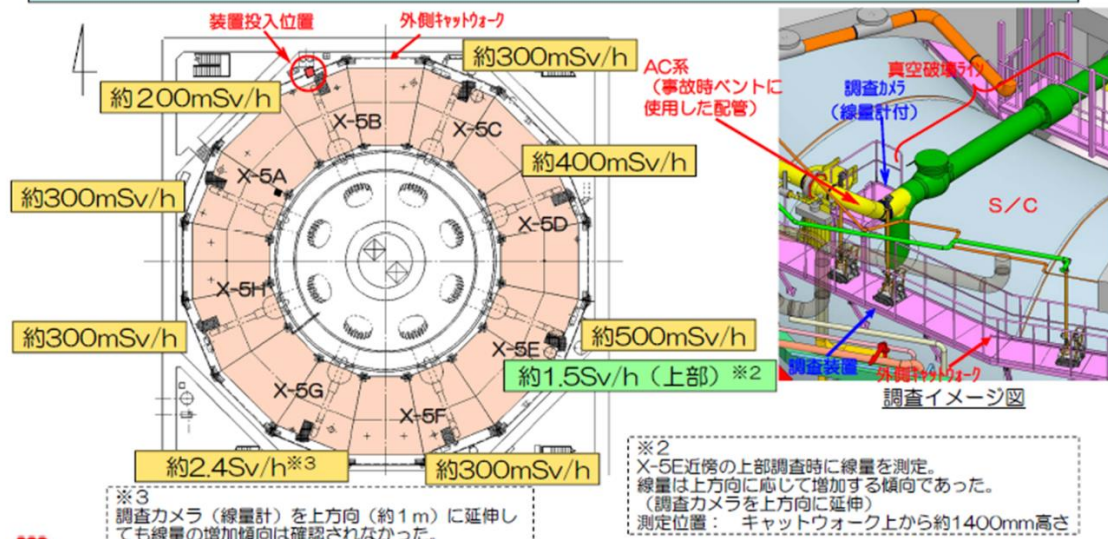
この測定結果では、S/C 上部のうちベント管（X-5E）の近傍の上方向に線量率が上昇する傾向が確認された。当該部付近には S/C に繋がっている真空破壊弁があり、キャットウォーク上から約 1.4m の高さで約 1.5 Sv/h の線量率が測定された。

また、S/C 上部のうちベント管（X-5G）の近傍では約 2.4 Sv/h の線量率が測定されたが、当該部は上方向約 1m の高さでも線量率の増加傾向は確認されなかった。他の S/C 上部については、約 200～400 mSv/h であり、X-5G 近傍が 1 桁程度高く、X-5E 近傍の上方向（真空破壊弁付近）についても 1 桁程度高い値であった。（図 1）

この測定結果から、高い線量率が測定された2箇所（真空破壊弁付近（X-5E近傍の上方向）及びS/C上部（X-5G近傍））については、S/Cに接続している真空破壊弁が故障し、ドライウェル（D/W）中の気体がベント時にスクラビングを経由せずに排気された可能性が指摘された。これは、ベントガス中に、ベント管を経由してスクラビングされた後の放射性物質とD/Wから直接S/Cの気相部に放出された放射性物質が混在していた可能性を示唆するものであり、SGTS配管系の汚染状況やソースタームの解釈や分析の観点から検討を要するものであった。

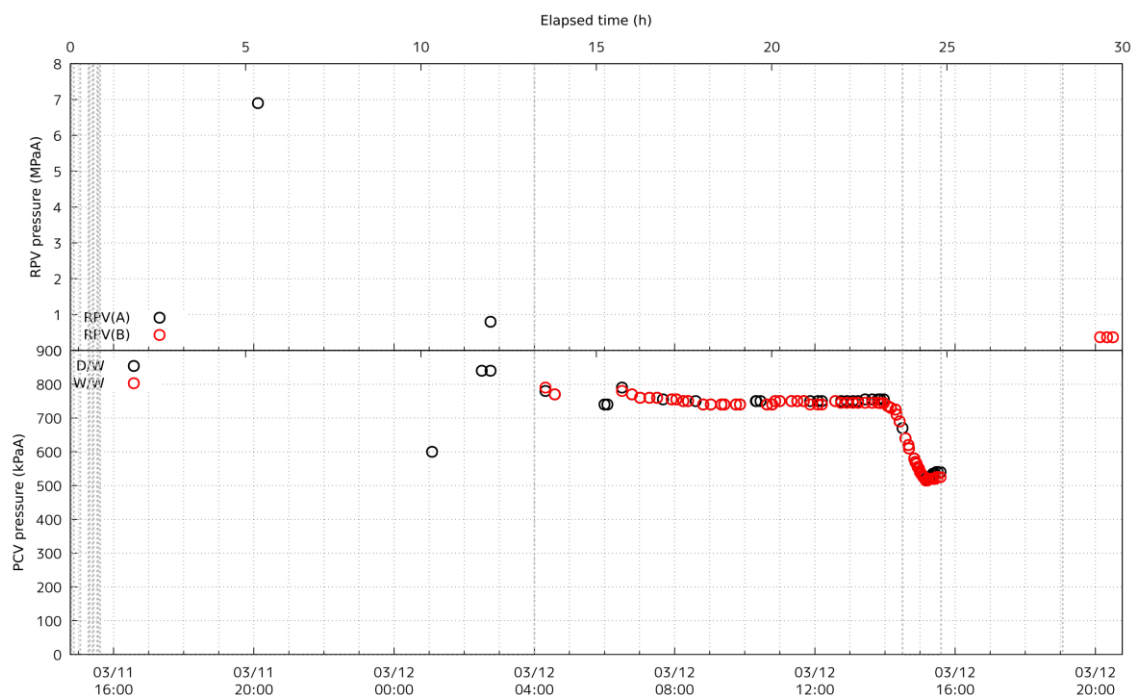
図2 1号機のRPV圧力（上）及びPCV圧力（下）

図 2 に 1 号機の原子炉圧力容器（RPV）の圧力を上側に、原子炉格納容器（PCV）の圧力を下側に示す。下側の横軸は日付及び時刻を、上側の横軸は東北地方太平洋沖地震発生時からの経過時間をそれぞれ示す。RPV 圧力は 3 月 12 日 3 時頃には減圧され、1MPa を下回り、原子炉格納容器（PCV）圧力は 700 kPa（abs）を超えている。シビアアクシデント解析コードを用いた既往の報告[3]では、地震発生後概ね 10～15 時間程度で原子炉圧力容器（RPV）が破損したと計算されている。1 号機でベントが実施された 3 月 12 日 14 時 30 分頃までには、熔融炉心は D/W へ移行し、FP が熔融炉心から直接 D/W へ放出される状況にあったと推定される。また、原子炉圧力容器（RPV）が破損する以前も、原子炉圧力容器（RPV）が減圧する過程では、高温、高圧の影響によ

り、主蒸気逃がし安全弁（SRV）のフランジガスケット部、計装配管その他の貫通配管又はそれらの接合部等が破損した可能性が指摘されており[4]、D/W には大量のセシウム（Cs）が放出されていたと考えられる。したがって、ベント実施以前に、D/W には大量の Cs が存在していたと考えられる。

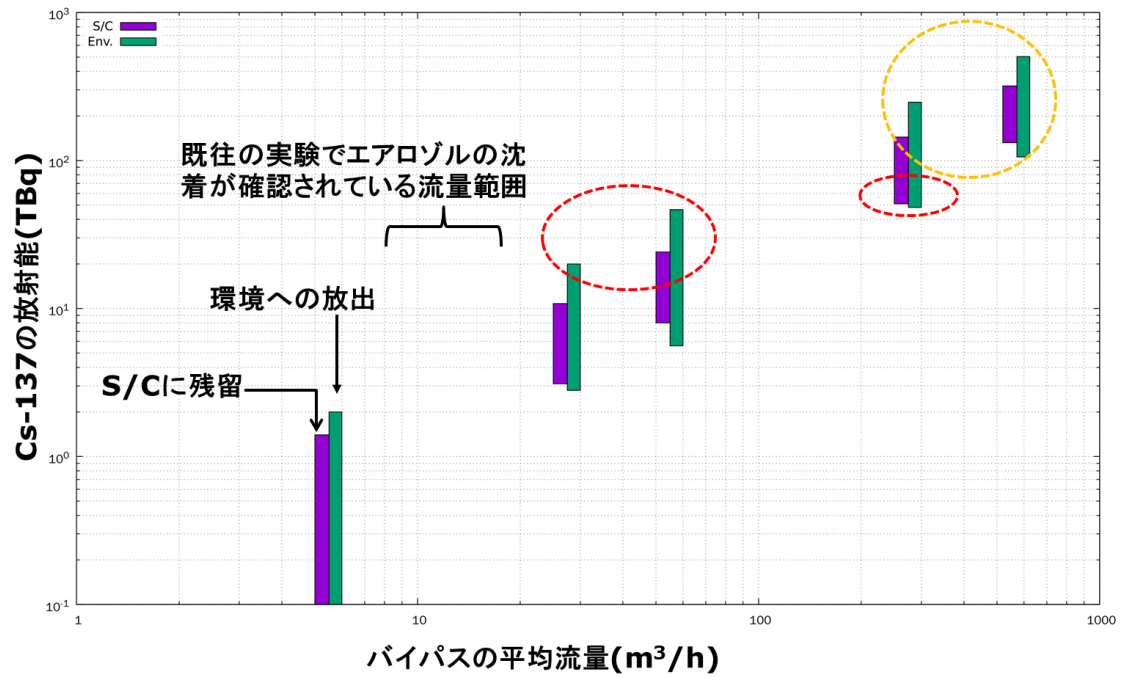
図 5 Cs-137 の移行量 (バイパスによる増加分)

真空破壊弁のバイパス流量をパラメータとして変化させ、真空破壊弁のバイパスによってS/Cへ移行するCs-137について、ベントによって環境へ放出される量とS/Cに残留する量を評価した。図5に示すように、バイパス部での流量が100 m³/hを超えるような大規模な漏えいの場合、ベントによって環境へ放出されるCs-137の放射能は数百TBqとなることが分かる。これは環境中で測定された放出量を大幅に超えており、このような規模のバイパスが生じたとは考え難い。また、前述のようにバイパスが生じないと考えた場合でも、ベントによる環境への放出量は100 TBq程度と評価されていることから、1号機のベント放出量が高くなった主要因を、真空破壊弁のバイパスによるものとすることは合理的ではない。

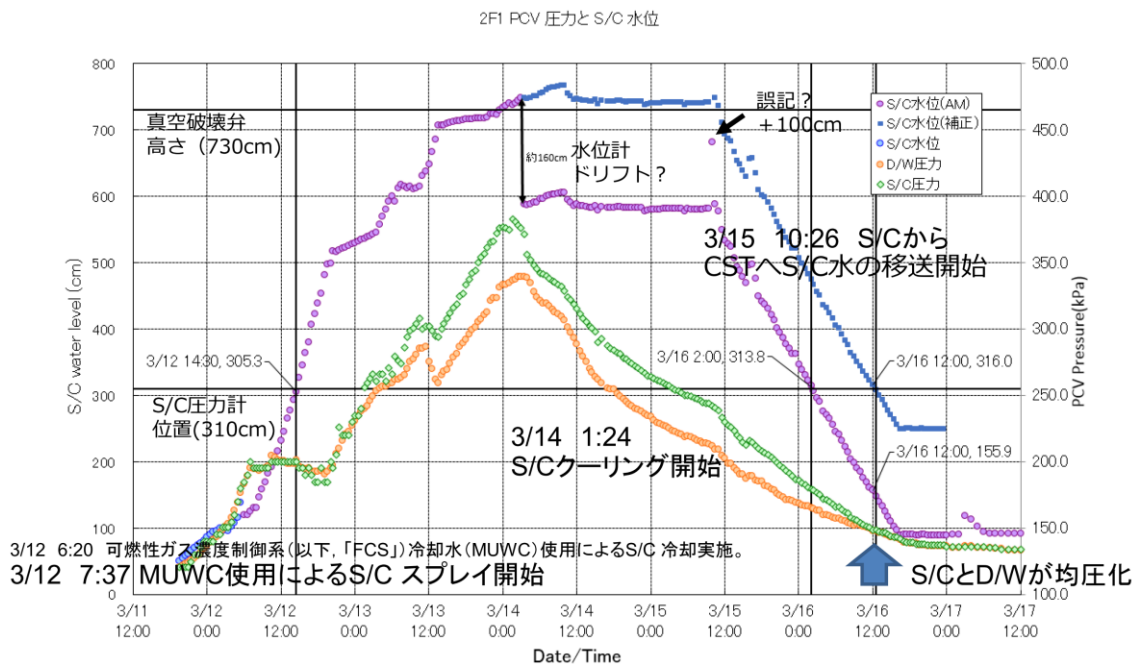
図 6 2F1 での PCV 圧力と水位の関係 [7]

福島第二原子力発電所 1号機 (2F1) では、目視点検の結果、真空破壊弁のシートガスケットが外れていることが確認されている[6]。図 6 に 2F1 で測定された原子炉格納容器 (PCV) 圧力を示す。3月13日0時頃から3月16日12時頃の間はS/C圧力 (黄緑) がD/W圧力 (オレンジ) よりも高い値で推移している。真空破壊弁が作動することでS/C圧力とD/W圧力は均圧化されるが、圧力差が解消されずに維持されている。このことから、真空破壊弁が開いた状態が長時間継続したことが、シートガスケットが外れた原因となった可能性を指摘した。一方、S/C圧力とD/W圧力の圧力差は、真空破壊弁の作動圧よりも高いものであったが、第14回事故分析検討会において、2F1では3月12日7時37分から復水補給水系 (MUWC) の使用によるS/Cスプレイが開始されたことで、S/C水位がS/C圧力計の位置よりも高くなり、S/C圧力は水頭圧の影響を受けているとの説明があった。

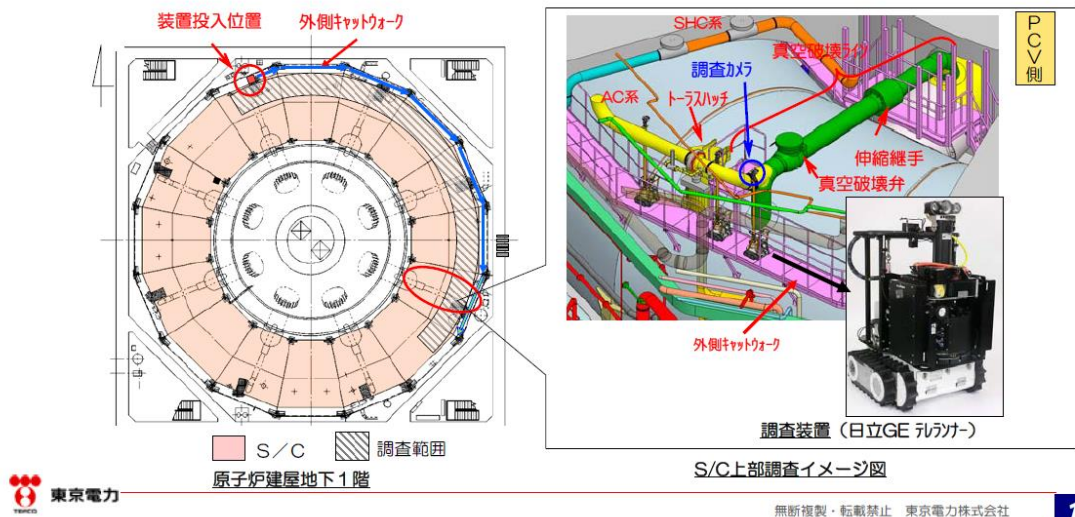
図7 1号機 S/C 上部調査の概要（東京電力調査）

1号機 S/C 上部調査（2014年5月）で観測された高い線量率の箇所のうち、S/C 上部（X-5E 近傍）の上方向については、調査カメラによって真空破壊ラインの伸縮継手保護カバーの原子炉格納容器（PCV）側と反原子炉格納容器（PCV）側からの漏えいが確認されている。周辺の真空破壊弁、トラスハッチ、不活性ガス系（AC系）配管等に漏えいは確認されていない。（図7～9）

このことから、真空破壊弁のバイパスの有無については不明であるが、真空破壊ラインの伸縮継手部の損傷により原子炉格納容器（PCV）バウンダリからの漏えいが生じており、当該部付近における高い線量率の原因となっていることが考えられる。

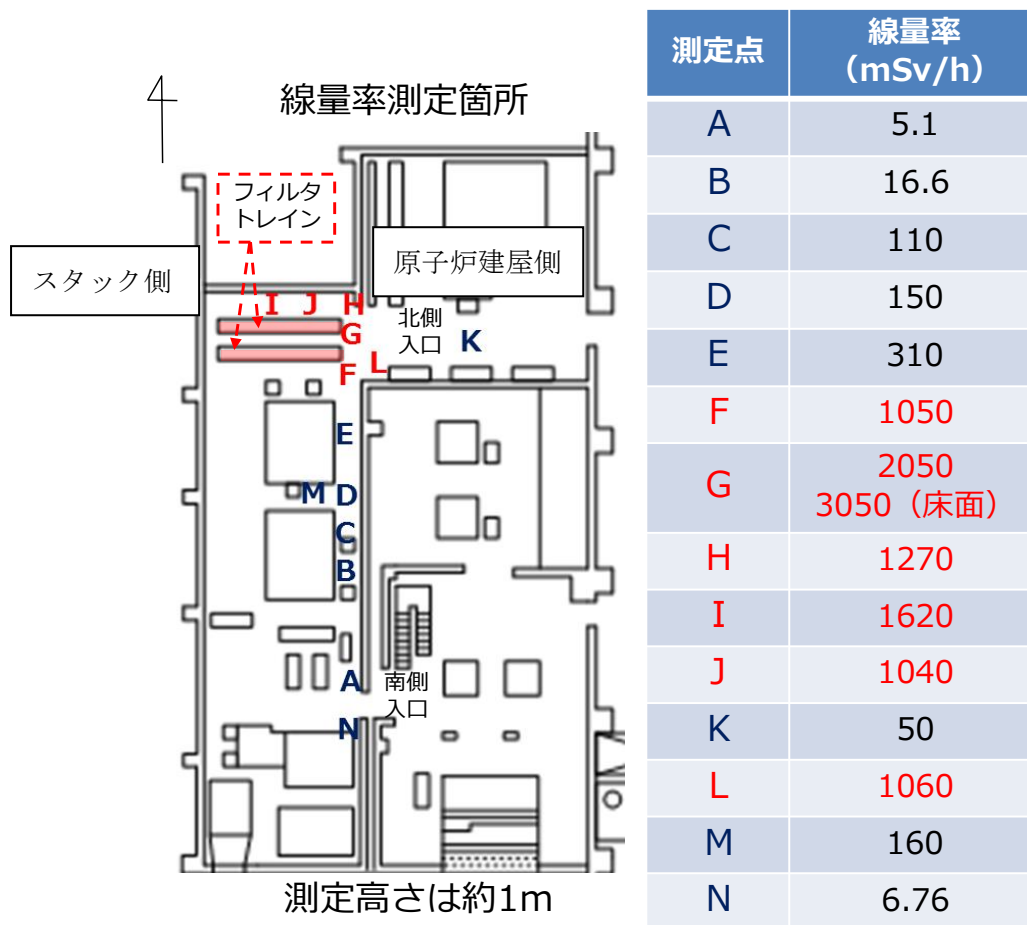
図3 東京電力による1号機SGTSフィルタートレイン周辺の線量率調査結果
(2020年8月25日測定)※

仮に、フィルタトレインの高線量率の原因が、ベントガスの逆流によるものではなく、原子炉格納容器から原子炉建屋内に漏えいしたガスが空調ダクトを經由してSGTSに流入したことによるものとした場合、原子炉建屋内において、原子炉格納容器貫通部などからの漏えい箇所やその周辺の空調ダクトも高線量率になっていると考えられる。

しかしながら、過去に実施された原子炉建屋内調査において、サブプレッションチェンバからのベントガスが流れたAC系配管や原子炉補器冷却水系（RCW系）熱交換器²を除き、高線量率（数Sv/h程度）となっている箇所は確認されておらず、原子炉建屋内に原子炉格納容器内のガスが原子炉格納容器貫通部等から直接漏
