「東京電力福島第一原子力発電所事故の調査・分析に係る 中間取りまとめ」の取りまとめ及びこれに対する意見募集 の結果について

令和3年3月10日
原子力規制庁

第1章 原子炉格納容器からの放射性物質等の放出又は漏えい経路・箇所に関する検討

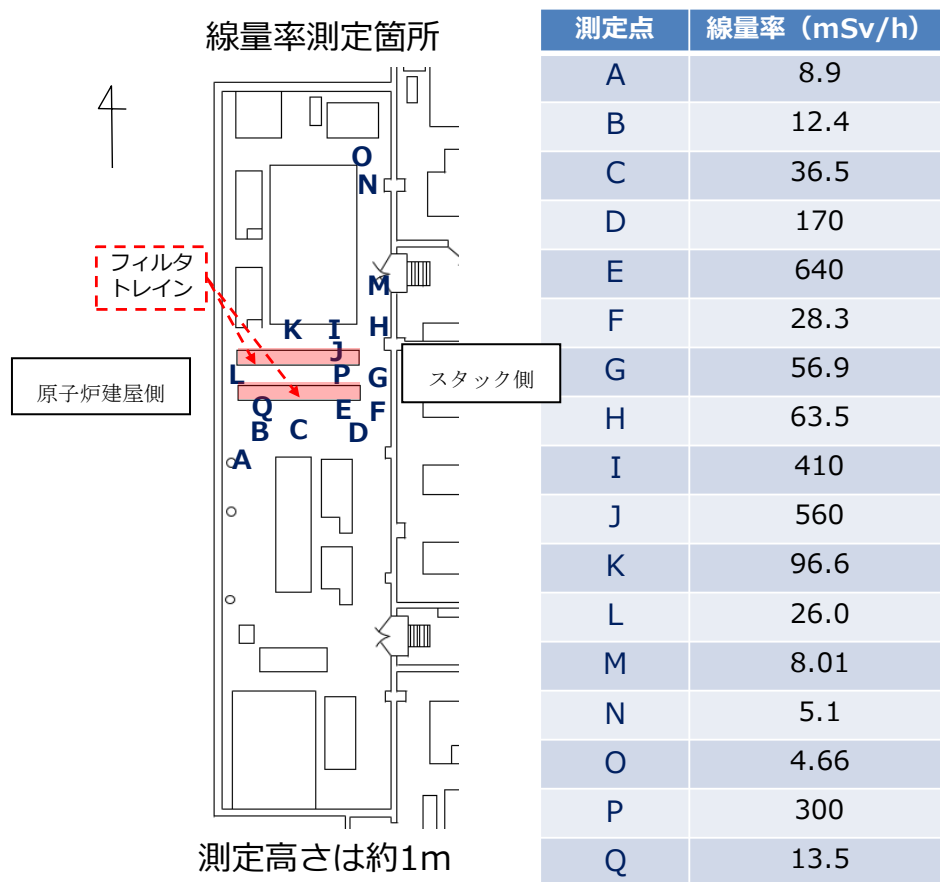
図5 東京電力による2号機SGTSフィルタトレイン周辺の線量率調査結果※

2号機ではベント配管上のラプチャーディスクが破裂していないことから、2号機 SGTS フィルタトレインの高線量率の原因は、1号機のベントガスが 2号機 SGTS フィルタトレインに逆流していたことによるものと判断する。

なお、A系のフィルタトレインでは入口側（原子炉建屋側）の線量率が高く、逆流の関係がみられないのは、出口側のグラビティダンパの漏えい率がB系よりも小さいことによるものと考えられる。

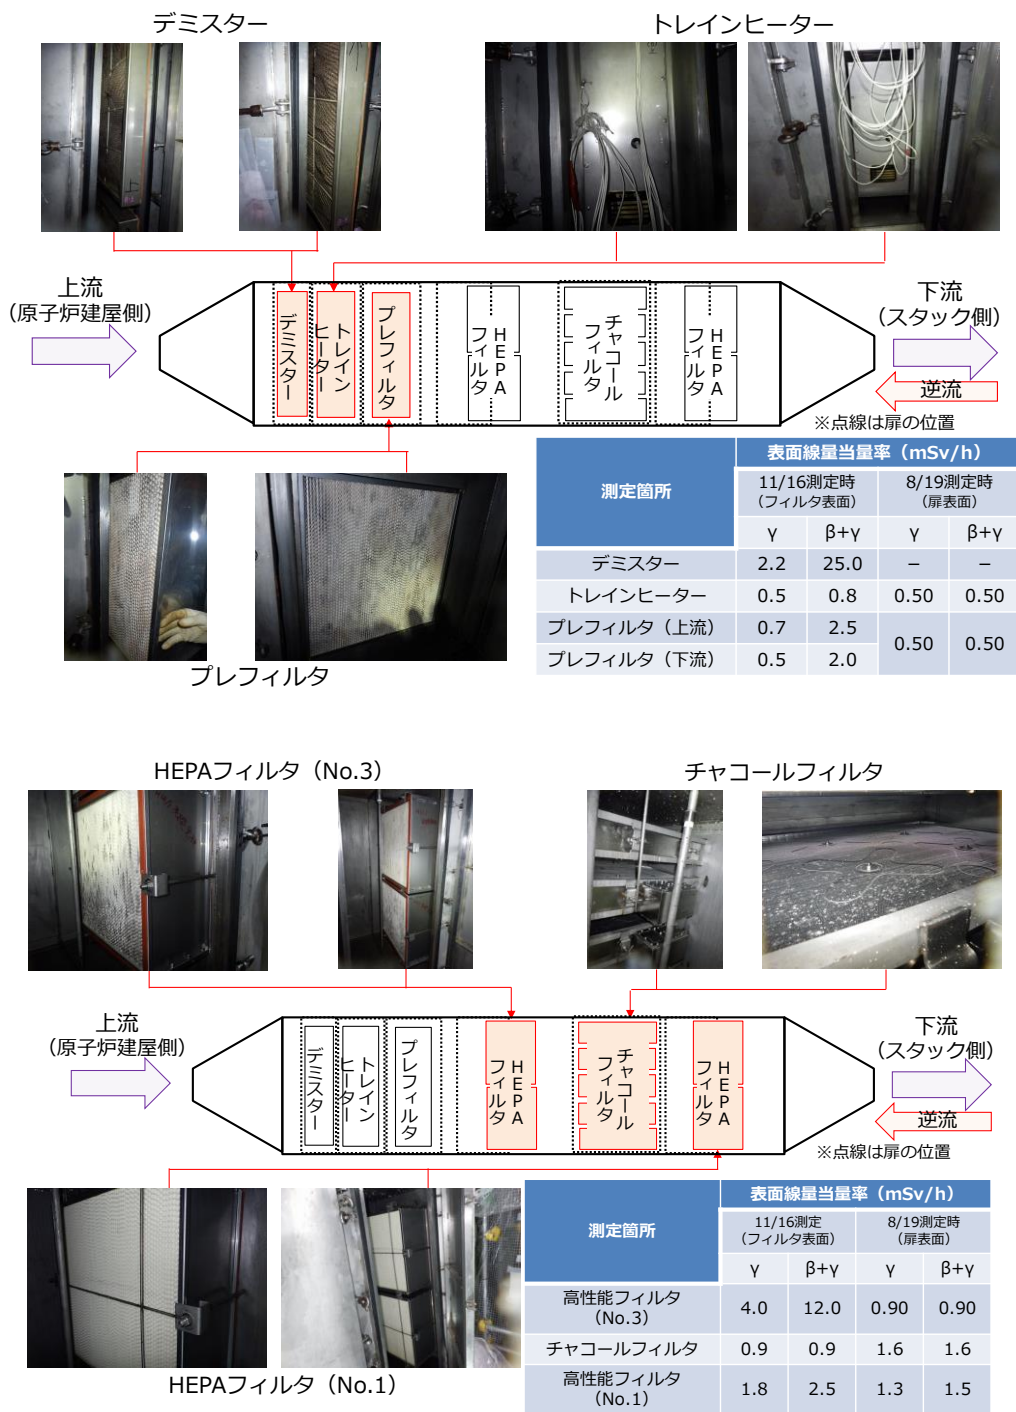
図7 東京電力による3号機SGTSフィルタトレイン(B系)内部調査結果(令和2年11月16日撮影)※

フィルタトレイン内部の状況を撮影した画像によると、内部の構成部材に損傷はなく、フィルタそのものも目に見える汚れや付着物は認められていない。

また、東京電力によると、B系の開放時に内部から水が約50リットル流出し、フィルタトレイン内に残水が底部から5～10cm程度溜まっているとしている。また、A系のフィルタトレイン内部においても扉の内側や内壁等に約3リットルの水滴を確認したとしている。このことから、3号機のベント時の水蒸気が3号機SGTSフィルタトレインに逆流し、凝縮したことによって水が溜まったことが考えられる。この凝縮水については、今後核種組成等の分析を行うことにより、ベント時の原子炉格納容器内の状況を推測する有力な手掛かりになると考えられる。

以上の調査結果から、3号機はベント時の原子炉格納容器内のガスがSGTSフィルタトレインに逆流していたものと判断する。

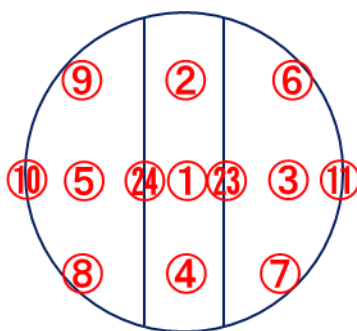
図 7 鉛コリメータ付き CdZnTe によるシールドプラグ 1 層目（頂部カバー）上での測定場所

3号機オペフロでは、2015年11月に、東京電力の協力を得て、鉛コリメータ付の CdZnTe 検出器による測定を行い、シールドプラグ下部の Cs-137 量の推定を行った。本検討とは若干異なるが、同じ手法で、シールドプラグ表面から約 50 cm 位置の CdZnTe 検出器による測定結果から Cs-137 全エネルギー吸収ピーク計数率を計算し、測定されたピーク計数率から Cs-137 の汚染密度を求めている。シールドプラグ 1 層目（頂部カバー）上の測定位置を図 7 に、推定に用いた測定結果を表 3 に示す。汚染密度は、 $8.1\text{E}+09$ から $5.7\text{E}+10$ Bq/cm² で、平均は $2.7\text{E}+10$ Bq/cm² である。半径 6 m の隙間に一様に Cs-137 があるとすると、総量では、9.2 から 64 PBq、平均値を使うと 31 PBq と推定される。（別添 7-1）

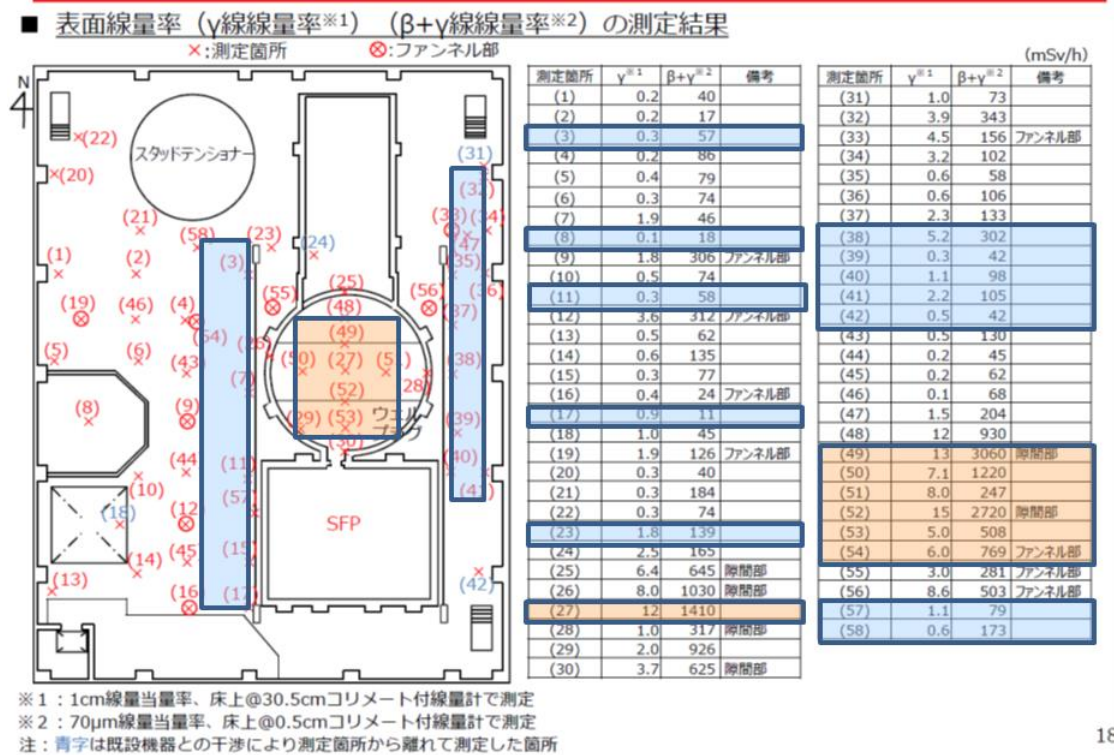
図10 東京電力による表面 γ 線線量率の測定結果※及び9)

今回、図8に示した検出器を用いることで、遠方の強力な線源を避け、かつ限定した範囲の表面及び下層部隙間の汚染を捉えることができる。(図9) これまでの測定のうち、上記の検出器を用いて床からの距離を一定として測定した結果を図10に示す。

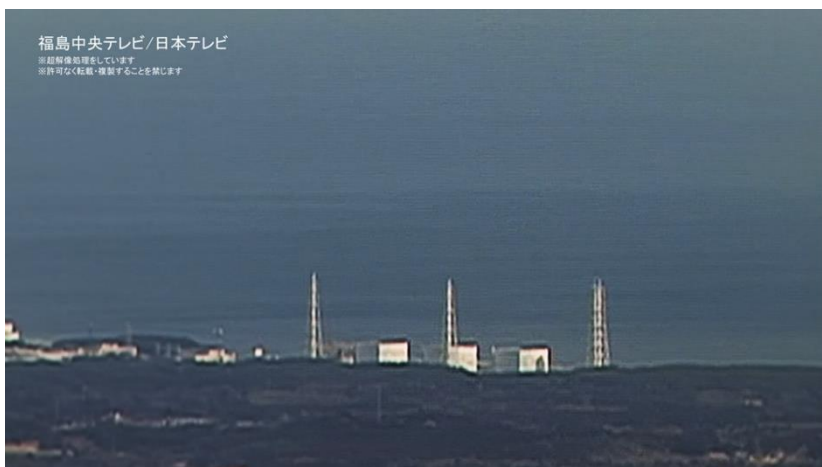
図3-1 爆発直前の3号機原子炉建屋の映像 (-3/60秒)

- ・ 火炎等が発生する
1/60 コマ前の状況
(-3/60 秒)
- ・ 原子炉建屋等における変形が始まっていない

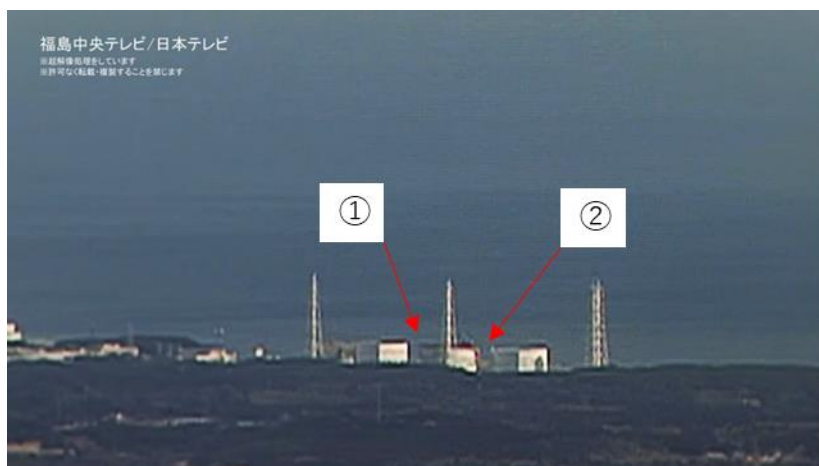
図3-2 -2/60秒時点での3号機原子炉建屋

- ①原子炉建屋の北西方向へ変形開始
- ②建屋東南角4階天井高さ付近に小火炎(赤紫)の発生

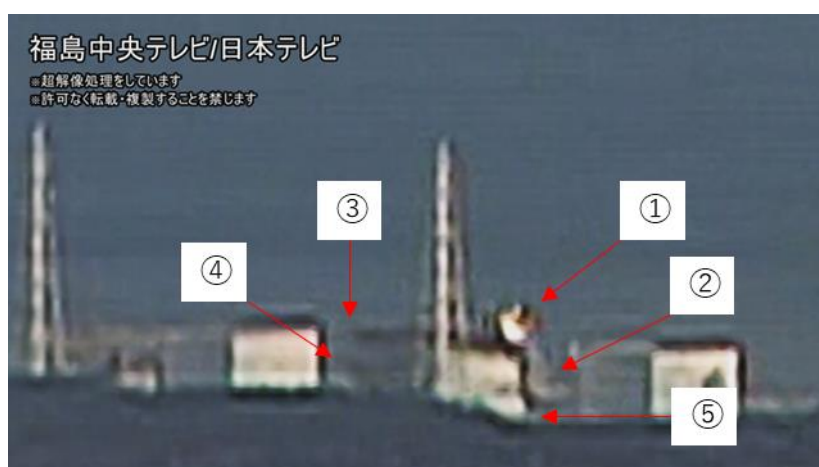
図3-3 -1/60秒時点での3号機原子炉建屋

- ①建屋屋根東南部に黄橙色火炎の発生
- ②4階部分から映像右方向に白煙放出
- ③建屋の北西方向への変形継続
- ④建屋北西角の北西方向への膨張開始
- ⑤南壁の崩落開始

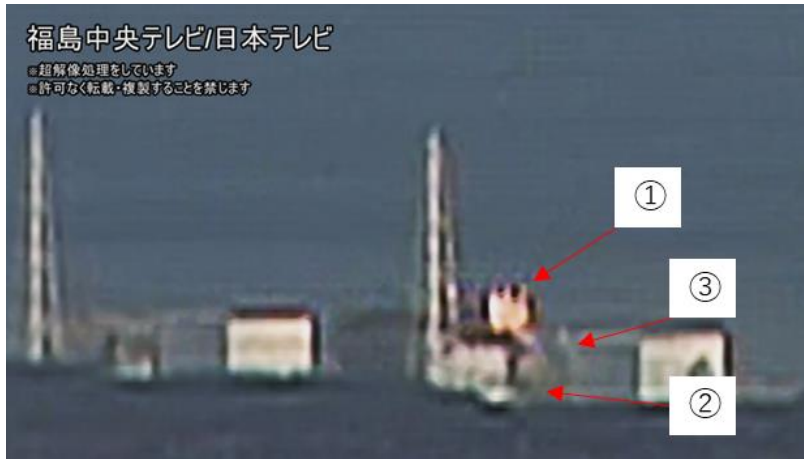
図 3-4 0/60秒時点での3号機原子炉建屋

- ①建屋屋根東南部の
橙色火炎拡大
- ②建屋南壁崩落顕著
- ③東南角へ噴出顕著

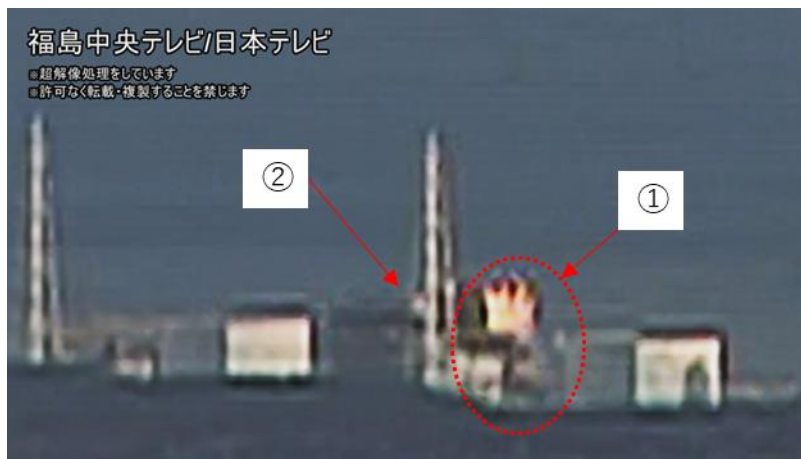
図 3-5 1/60秒時点での3号機原子炉建屋

- ①火炎（黄橙色）、
建屋南壁の崩落、
東南角への噴出に
大きな変化なし
- ②建屋屋根中央部の
上方への膨張開始
か明確ではないが
火炎も合わせ確認

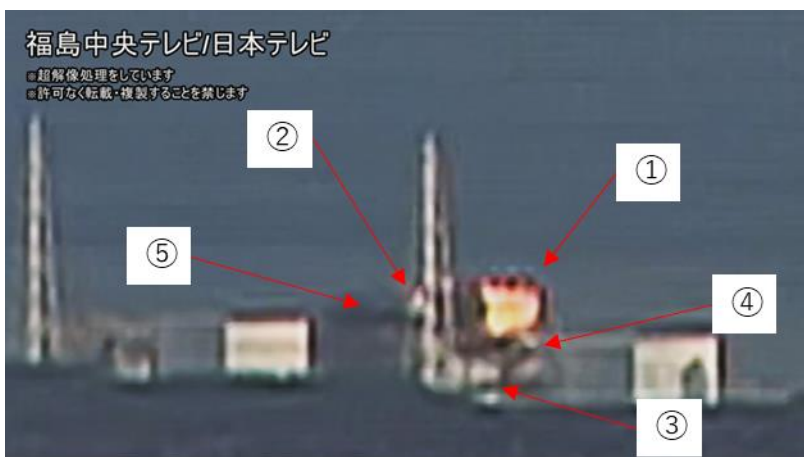
図 3-6 2/60秒時点での3号機原子炉建屋

- ①建屋屋根東南部の
火炎（黄橙色）拡大
- ②建屋屋根、見かけ上
スタック左にも小
火炎
- ③建屋南壁の崩落拡
大は5階部分下
部に進んで一旦停止
- ④東南角への噴出は
進行し、4号機建屋
の陰にまで至った。
- ⑤中央部上方へ膨張

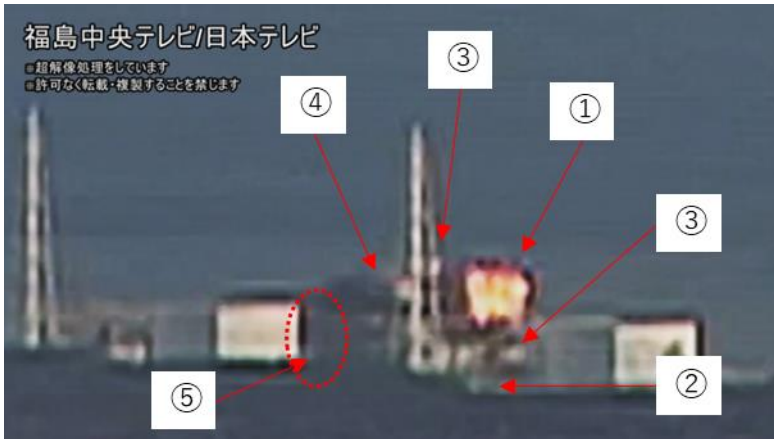
図 3-7 3 / 60 秒時点での 3 号機原子炉建屋

- ① 建屋屋根東南部及び見かけ上排気筒左の小火炎（黄橙色）は継続
- ② 建屋南壁崩落顕著は前コマと同じ
- ③ 南壁 4 階部分や南東方向に見られる小さな火炎部分は、輝度からして火炎の照り返しの可能性。
- ④ 建屋屋根中央部の上方への膨張継続
- ⑤ 西側壁、変形開始直後から、2 号機側へ膨張するように移動

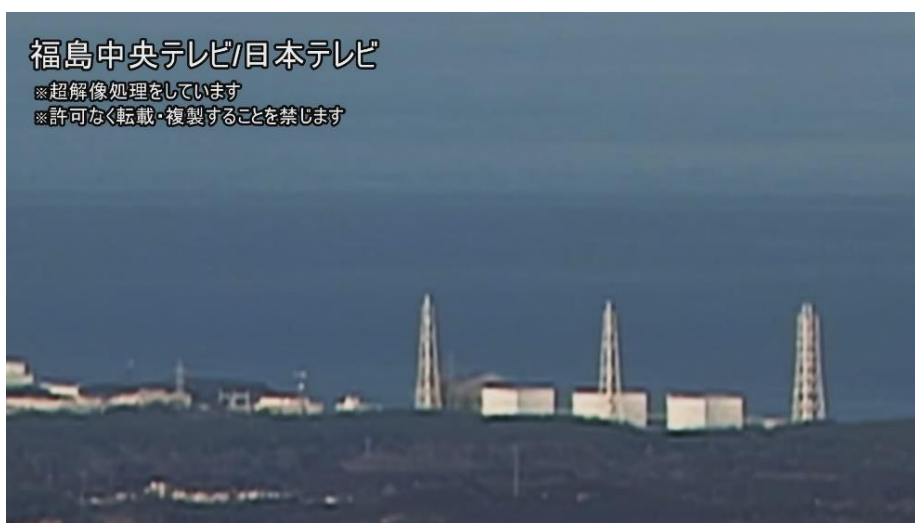
図4—1 1号機の水素爆発における噴煙等の状況 5/60秒

噴煙の上昇の状態について、上記の①について超解像処理した映像を比較する。1号機については以下の図4に示すように、5/60秒あたりから凝縮波のようなものが確認できる。この時点では原子炉建屋上方には噴煙及び破片等の散乱は確認できない。その後、15/60秒後においても、噴煙は上昇せずに留まっている。

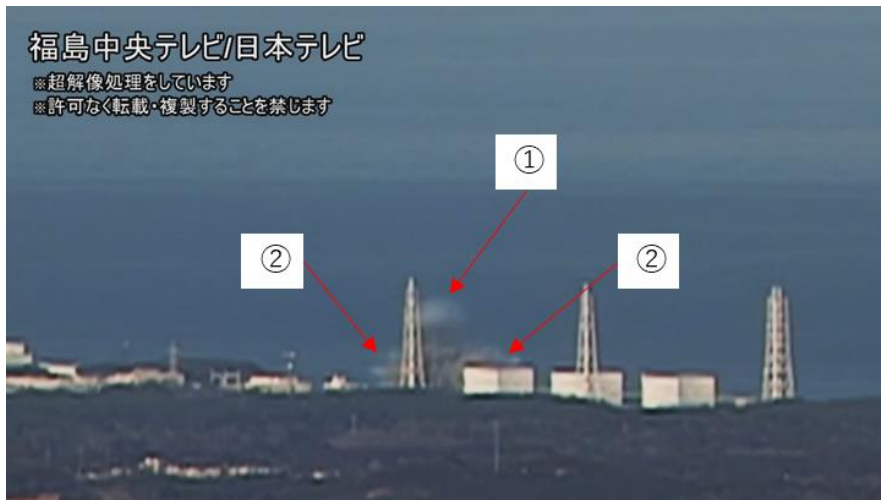
① 白い帯状の波が確認できる

② 噴煙及び破片の多くが左右に拡散し、上方には上昇はほとんど見られない

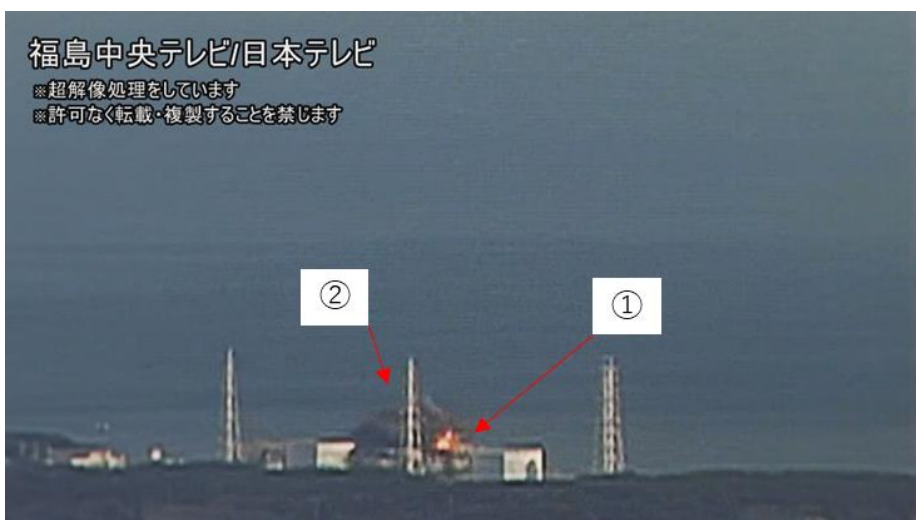
図 5-2 3号機の水素爆発における噴煙等の状況 20/60 秒

①建屋屋根東南部に拡大していた火炎は噴煙に吸い込まれるように視認できなくなった
②噴煙が上昇するとともに噴煙量も増加

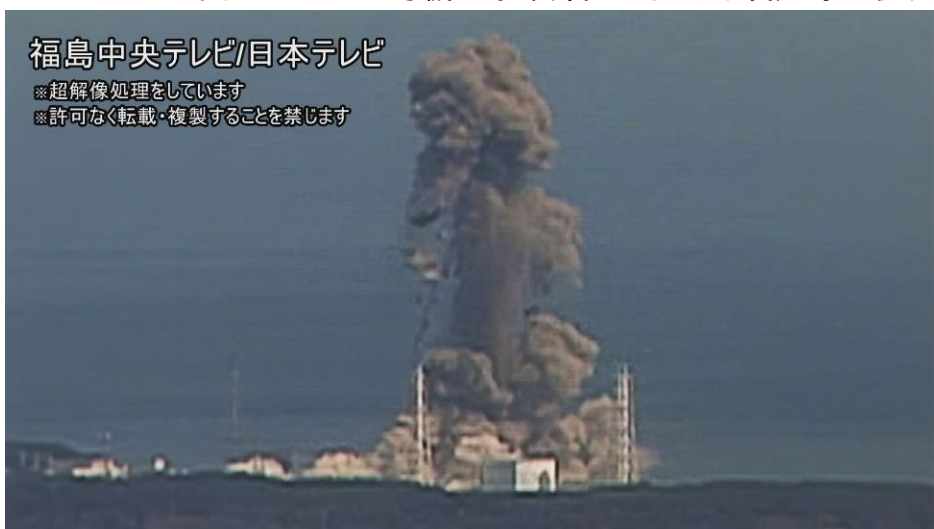
図5—5 3号機の水素爆発における噴煙等の状況 600/60秒

1号機と異なり、凝縮波は確認できていないが、破片と噴煙は同時に上昇しており、最終的には噴煙は270m付近に、大きな破片は200m以上まで約9秒程度かけて上昇している。よって、1号機と3号機を発生した噴煙と破片の挙動で比較しても、3号機の大きな噴煙及び破片の挙動は、初期の爆発エネルギーだけで吹き上げられたとする説明は困難である。

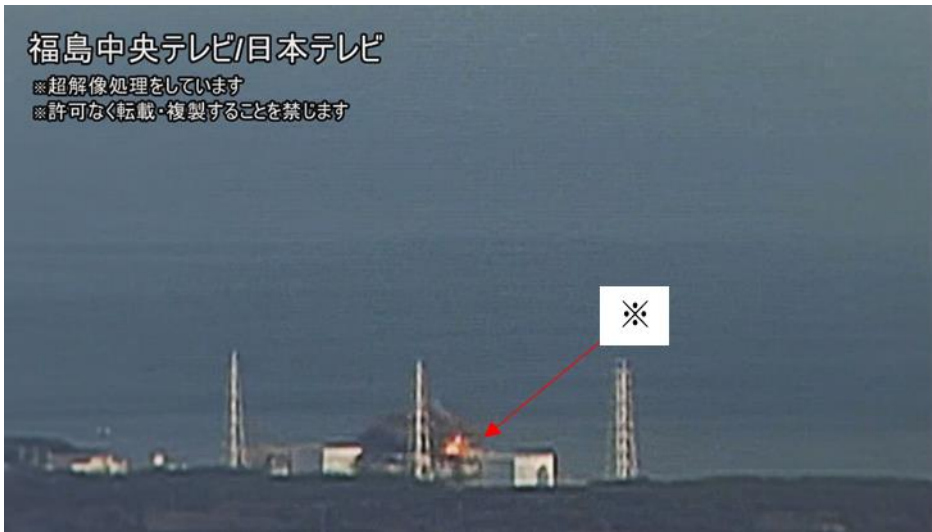
図 7-10 3号機における水素爆発時の原子炉建屋上部の火炎の状況 20/60 秒

次に 3 号機を同様の視点で整理する。次の図 5 では、原子炉建屋上方に上昇する噴煙と破片に着目した。3 号機原子炉建屋屋上において、20/60 秒から 60/60 秒にかけて、火炎を取り巻くように黒煙が広がっている様子がわかる。その後、火炎はその燃焼位置は変わらずに黒煙に吸い込まれるように視認できなくなっている。

※火炎が吸い込まれるように視認できなくなる

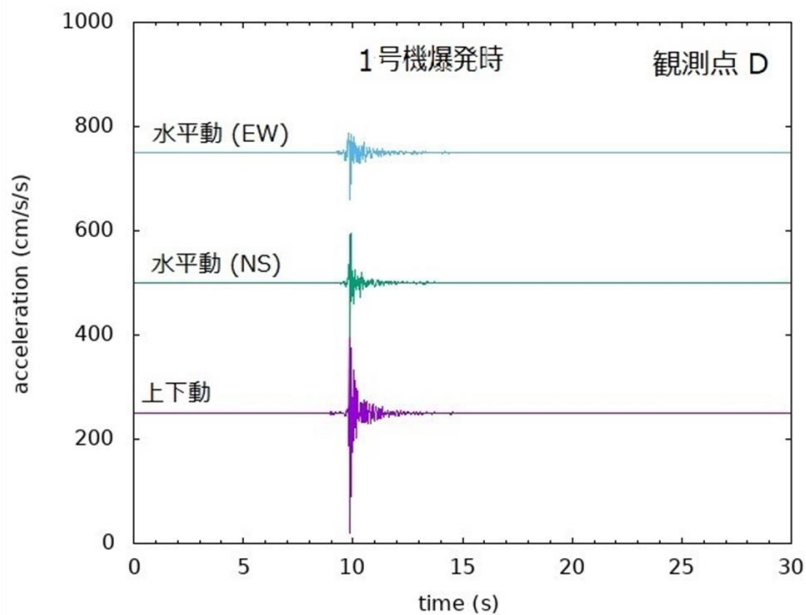
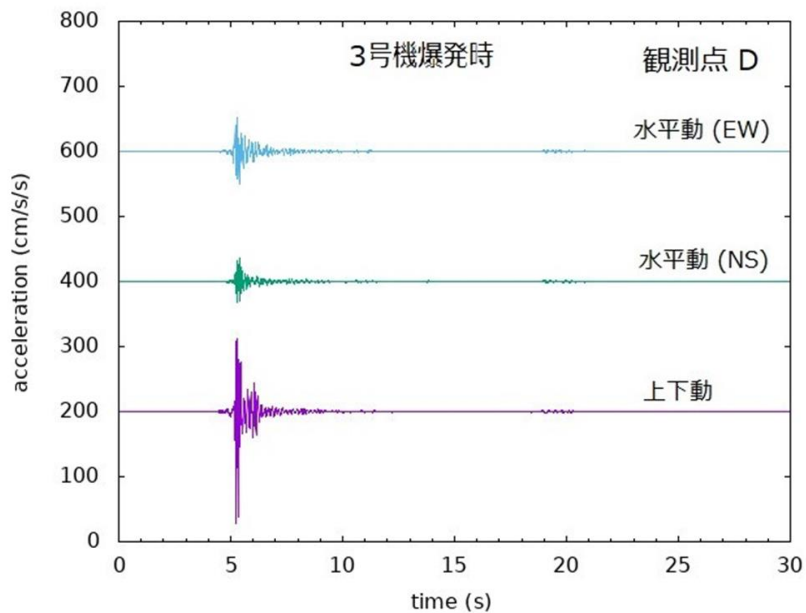
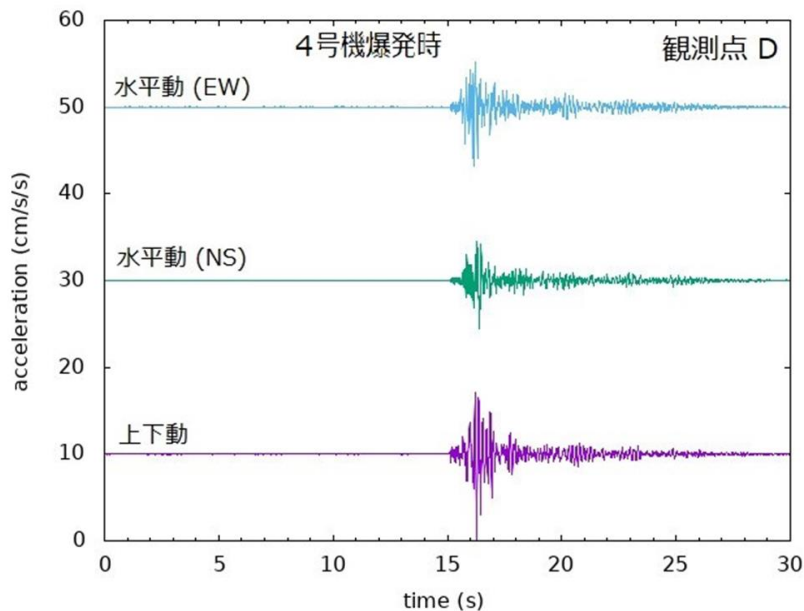
これらの水素爆発時の地震計の振動記録では、1号機の爆発時の振動加速度の方が3号機のそれよりも大きいことが観測されている。

また、上述の東京電力から提供を受けた1号機、3号機、4号機の水素爆発時の振動記録（水素爆発時の前後30秒のデータ）をもとに、東西方向、南北方向及び上下動の各波形について水素爆発の号機毎に確認すると爆発時の初期に大きな振動(加速度)が見られるが、その後の波形にはそれに相当するような振動(加速度)は見られなかった。(図3)

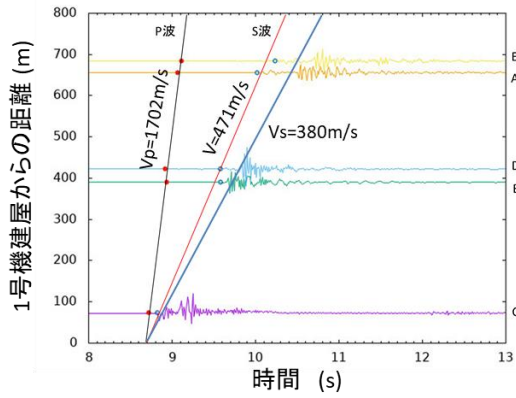
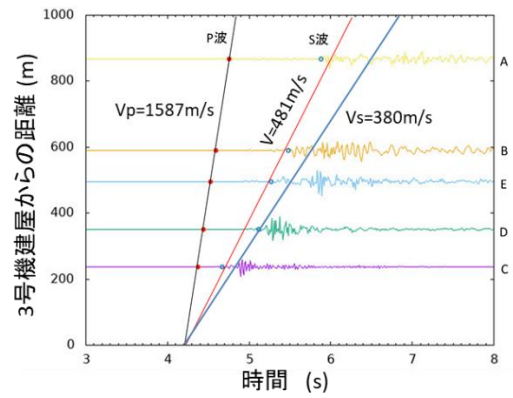
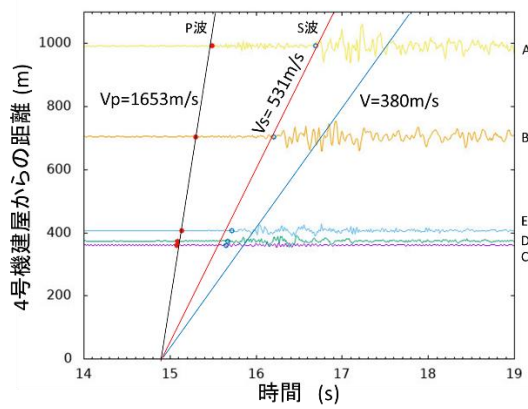
図3. 原子炉建屋1、3及び4号機水素爆発時の加速度記録の記録セクション

図3 (a)～(c)に各原子炉建屋を対象とした水平動トランスバース成分のレコードセクションを示す。P波初動及びS波初動の読み取り位置を赤丸及び青丸でそれぞれ示す。また、それぞれの波のフェーズの伝播速度を図中に記載してある。表2に公表されている敷地内の地盤構造を示す²⁾。公表されているS波速度と本検討でS波として抽出した波の速度を比較すると、抽出したS波は表層のS波速度380m/sより速く、第2層及びその下層にある表層よりも大きいS波速度もつ層を伝播した波であると考えられる。一方、レコードセクション上にはほぼ380m/sで伝播する走時直線をプロットすると、最大振幅を有する波群の到着が見られ、これらは表層を伝播したS波と解釈できる。また、いずれの観測点のトレースにおいても、その最大振幅はS波初動として読み取った時間から1秒以内に到着することがわかる。

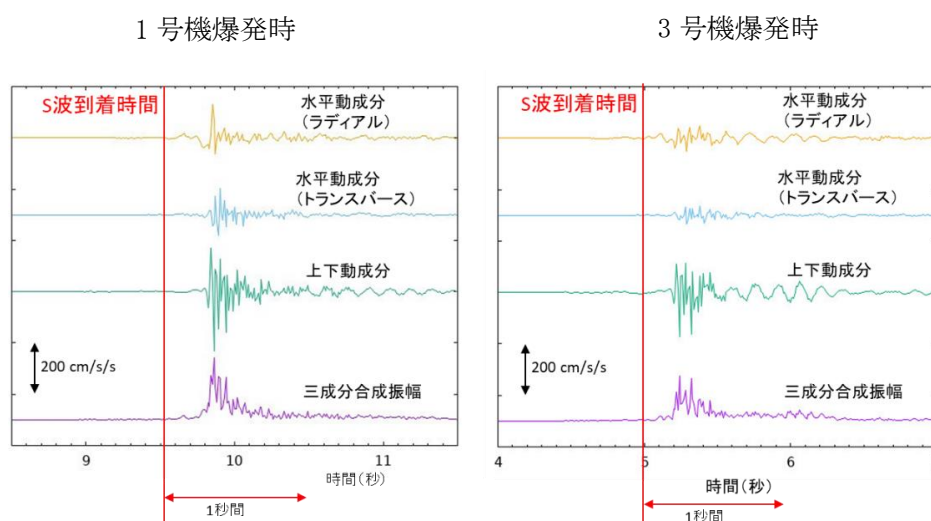
図4. 1号機及び3号機爆発時の観測点Dにおける3成分波形及びSRSS振幅

1号機及び3号機爆発時の観測点Dにおける観測波形のうち、4.2節で同定したS波到着時間付近の波形を図4に示す。いずれの爆発時も上下動成分は水平動成分に比べ同等以上の大きな振幅を示しており、地盤を伝播する振幅には上下動成分が大きく寄与していることがわかる。よって、最大振幅の評価には水平動2成分に上下動成分を加えた、3成分のそれぞれの振幅の二乗和平方根（SRSS 振幅）を用いることとし、S波到着時間から1秒間以内における最大加速度を読み取った。ここで、観測点Dは1号機及び3号機からそれぞれ422m、351mとほぼ同程度の距離にあるが、いずれの成分の最大振幅も1号機のほうが大きく、地盤を伝播したエネルギーは1号機爆発時が3号機に比べ大きかったことが推測される。なお、本検討では1号機、3号機及び4号機の爆発は1回であったと仮定して解析を行った。

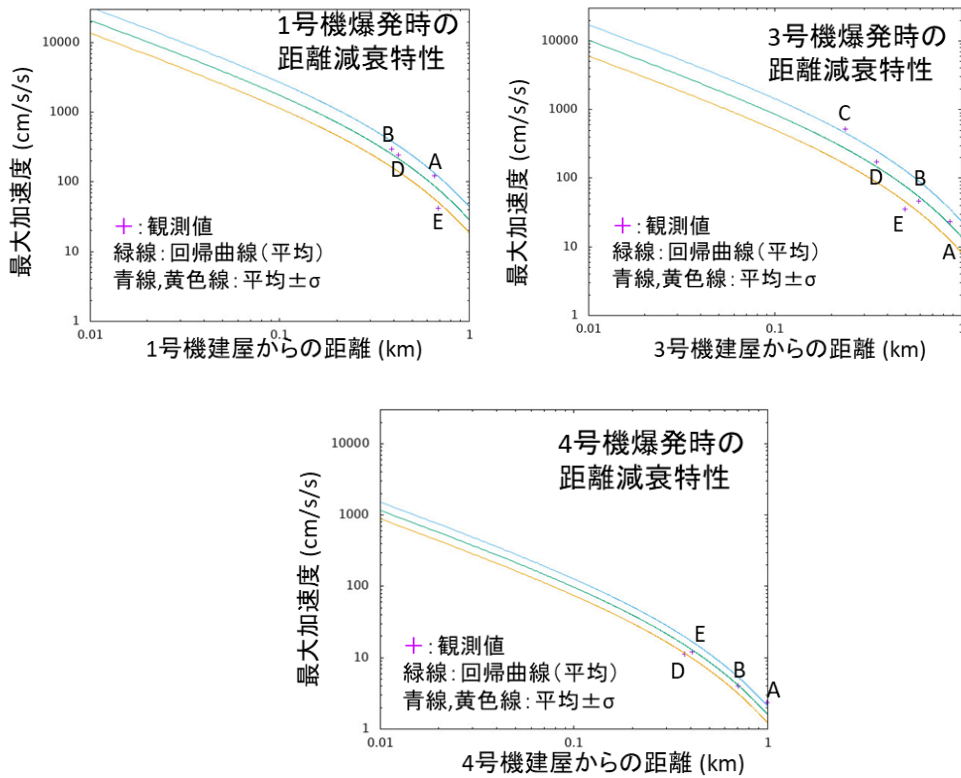
図5. 1、3及び4号機爆発時のSRSS振幅と回帰曲線

図5に1、3及び4号機の爆発時に観測された最大加速度と(2)式による回帰曲線（緑は回帰の中央値、青及び黄は±標準偏差）を示す。ここで、1号機爆発時のC観測点では地震計の測定限界を超えた加速度が記録されていること、また、1号機爆発時のC観測点では高周波(35Hz程度)の大きなノイズが記録されていることから、回帰分析においてこれらの記録は使用しないこととした。

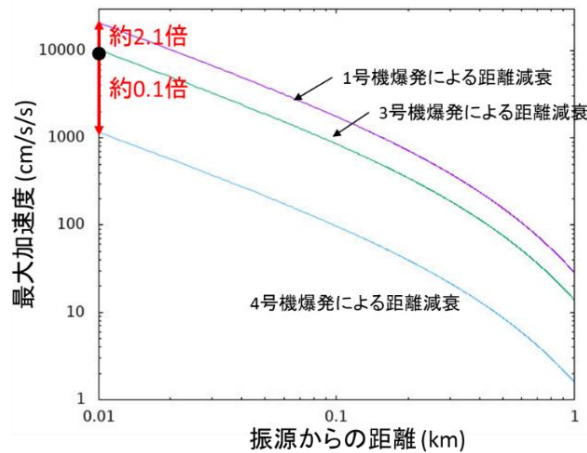
図6. 各号機の爆発時の最大加速度の回帰曲線と振源近傍の振幅比

ここで*i*=1,3に対応する $A_i(r)$ として、それぞれ1号機及び4号機爆発時の振源近傍の距離*r*における最大加速度を考える。図6に1、3及び4号機爆発時に対応する回帰曲線と、振源近傍の距離0.01 kmにおける M_2 に対する M_1 、 M_3 の比を示す。推定した振幅比について1号機爆発時は3号機爆発時の約2.1倍、4号機爆発時は3号機爆発時の約0.1倍であった。また、エネルギー比は振幅比の二乗に比例すると仮定して簡易的な推定を行うと、地盤を伝播したエネルギーについて1号機爆発時は3号機爆発時の約4.4倍、4号機爆発時は3号機爆発時の約0.01倍となる。なお、ここで推定した振幅比(エネルギー比)は回帰曲線の中央値を用いた結果である。各号機爆発時の振幅(エネルギー)の大きさを、回帰誤差として標準偏差(σ)ま

で考慮して比較した場合、4号機は3号機に比べその差は有意に小さく、1号機は3号機に比べ、その差が有意に大きいとまではいえないことに留意する必要がある。

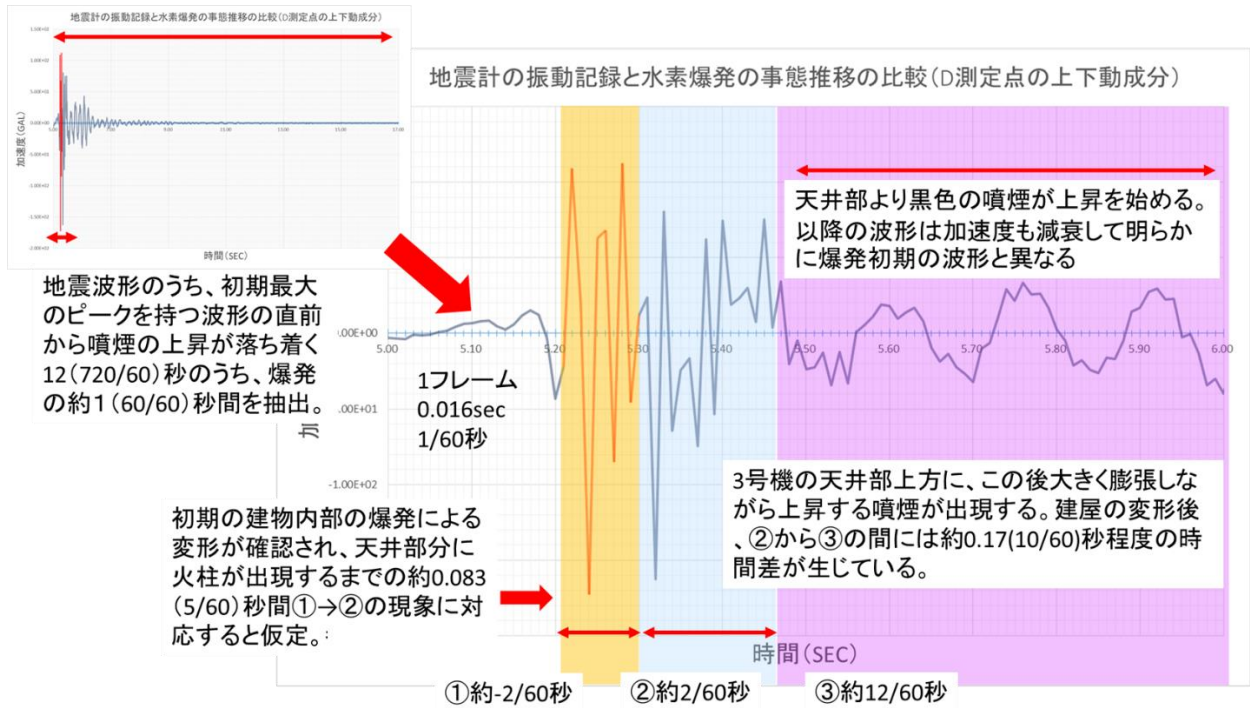
図2 地震計の振動記録と水素爆発の事態推移の比較

今回の検討により、初期の爆発現象の時間をスケールの基準として比較すると、正確な起点を特定することは困難であるが、噴煙上昇までには約 0.17 (10/60) 秒を要していること、また、振動波形側も同時刻には大きな揺れが収まっていることなどから、初期の爆発現象と噴煙上昇の間には、有意な時間差があることが説明可能であることが示された。また、振動加速度の観点においても、初期の爆発現象と噴煙では、明らかに加速度が小さいなど異なる点を確認できた。(図 2)

よって、地震計の振動記録の時間的推移面に、3 号機の水素爆発が多段階の過程を経ていることを否定する要素はないことを確認した。

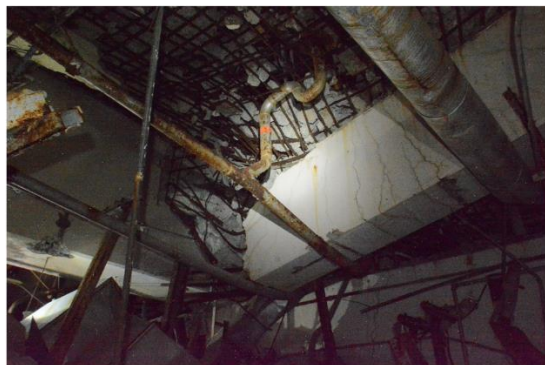
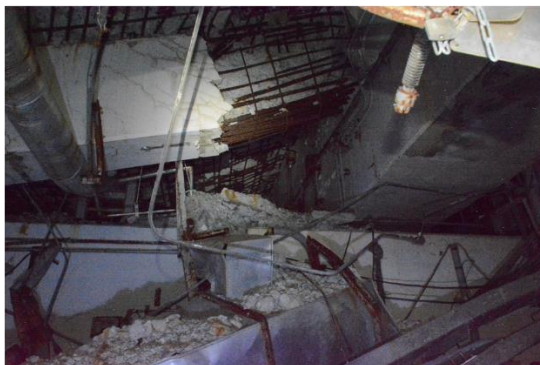
図2 3号機原子炉建屋3階天井部の小梁の損傷状況
(2019年12月の現地調査において確認されたもの)

確認された梁の損傷等のうち、小梁については、同建屋3階西側中央部付近で小梁の両端部が大きく損傷しており、損傷状況から「せん断破壊」に至ったものと考えられる。また、大梁については、同建屋3階西側中央部付近で大梁の中央部付近の梁下面および側面にひび割れが発生しており、損傷状況から「曲げ破壊」に至ったものと考えられる。

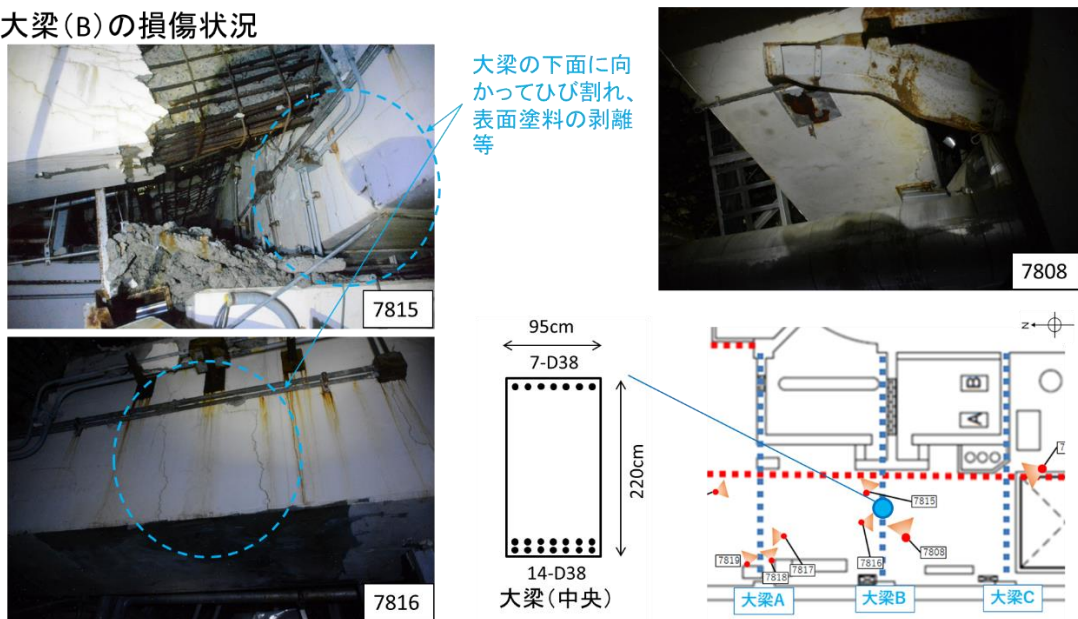
図 1 2 3号機原子炉建屋3階天井部の大梁(B)の損傷状況(1/2)
(2020年9月の現地調査において確認されたもの)

本検討においては、曲げ破壊に至ったと考えられる 3 号機原子炉建屋 3 階天井部の大梁のうち、図 1 2 及び図 1 3 に示す「大梁 (B)」を対象として試算を行った。

- ・ 写真（図 1 3）より、大梁は、曲げ破壊によって目視でも明らかに認めうるほどの下方向の変位が生じている。
- ・ 解析の結果、作用圧力 50～500kPa、作用時間 20～100ms の圧力（爆風圧）においては、大梁に 2～235mm の変位が生じた。その中で、大梁とその周囲の床版に 300～500kPa 程度の圧力（爆風圧）が 20～40ms 程度の間作用すると、今回大梁に観察された変形と同程度の変形が生じうる。
- ・ 3 号機原子炉建屋の水素爆発時の映像によると、同建屋 4 階での爆発が前駆爆発と同じ爆発であるとした場合、建屋変形の継続時間は 30～50ms 程度であり、本検討で設定した作用時間（20ms～100ms）とも整合している。

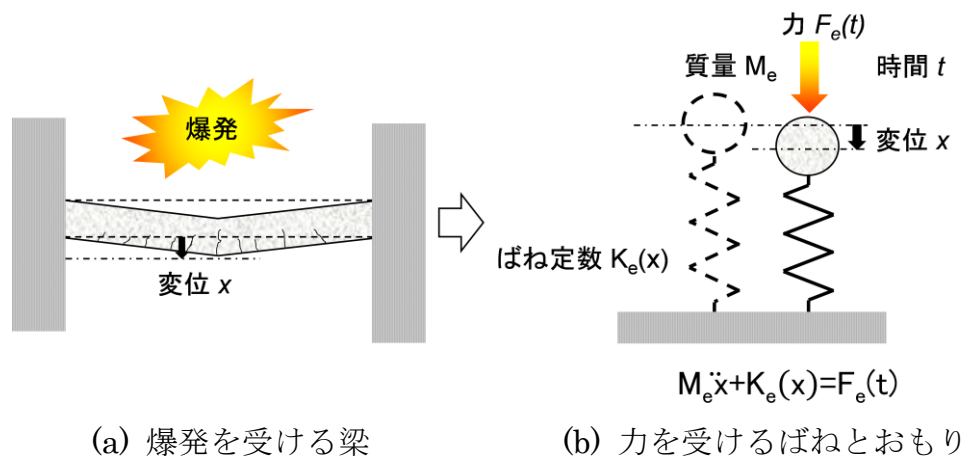
図 1 5 1 自由度モデルを用いた爆発応答解析の概念図

図 1 5 (a) のような爆発を受ける梁の応答を図 1 5 (b) のような力を受けるばねとおもりの動き (1 自由度系モデル) に変換する。変換に際して、梁の中央部の変位とおもりの変位を一致させる。図 1 5 (b) の力 $F_e(t)$ 、おもりの質量 M_e 及びばね定数 $K_e(x)$ は、図 1 5 (a) の各種の条件をもとに算定される。すなわち、爆風圧の大きさや作用時間、梁の形状から力 F_e を、梁の質量、梁の固定条件からおもりの質量 M_e を、梁の形状、寸法、配筋、固定条件及び材料の強度等からばね定数 $K_e(x)$ をそれぞれ求める。こうして得られた 1 自由度系モデルの運動方程式を解くことにより変位を得ることができる。

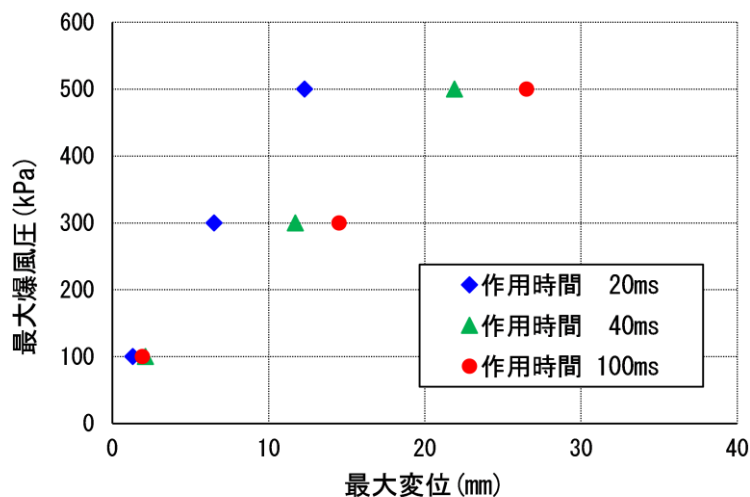
図 1 7 解析結果（梁に作用した圧力（爆風圧）のみを考慮した場合）

解析の結果、作用圧力 100～500kPa、作用時間 20～100ms の条件においては、2～27mm の最大変位が生じていると試算された。作用圧力および作用時間が大きいほど、最大変位も大きくなる。なお、梁が圧力（爆風圧）を受けて最大変位に到達した後、圧力が除かれると多少変位が小さくなった状態で静止する（残留変位）。

図 1 3 に示す大梁（B）の損傷状況から、梁の中央部の残留変位は計算値である 2～27mm よりもやや大きいように見える。したがって、大梁（B）には本条件を上回る力が作用していたと推察される。

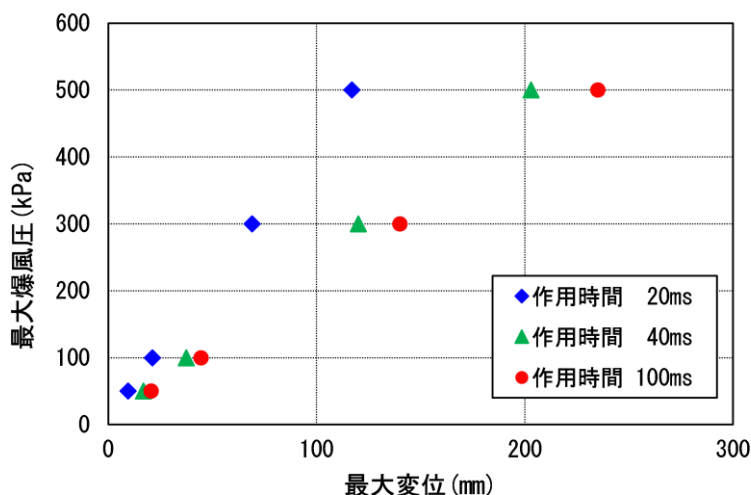
図 1 8 解析結果 (床版に作用した圧力 (爆風圧) も考慮した場合)

235mmの変位が生じていると試算された。たとえば、圧力 300～500kPa では、作用時間 20～40ms で最大変位は 69mm～203mm と試算され、ひび割れのみならず目視でも十分確認が可能な相当の変形が生じることとなる。図 1 3 に示す大梁 (B) の状況と対比すると、本計算結果は概ね妥当なものと判断される。

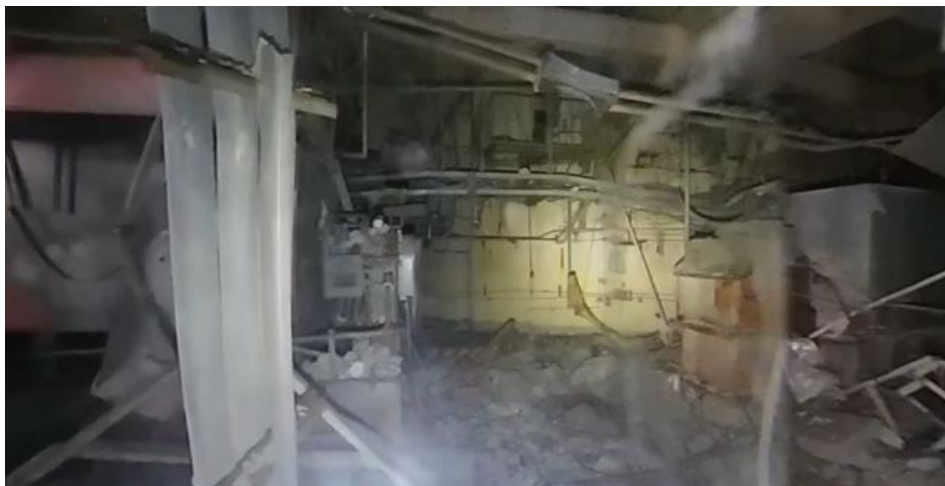
図2 3号機4階原子炉格納容器側の壁の状況（図1の写真①）

図 2 に示すように、原子炉格納容器側の壁面（建屋の外部から撮影したガンマカメラ画像において確認された高線量箇所）では、線源となり得るような破損口などの損傷は認められなかった。むしろ壁面は爆発による影響はほとんどみられず、映像で確認できる範囲において健全な状態が維持されているように見える。このほか壁面近傍に取り付けられているケーブルトレイや高所の足場などの脱落もみられない。

また、手前左右に配置されている MG セットはケーシングが一部変形・破損している箇所がみられる一方、端子箱やゲージは原形を留めている箇所もみられる。

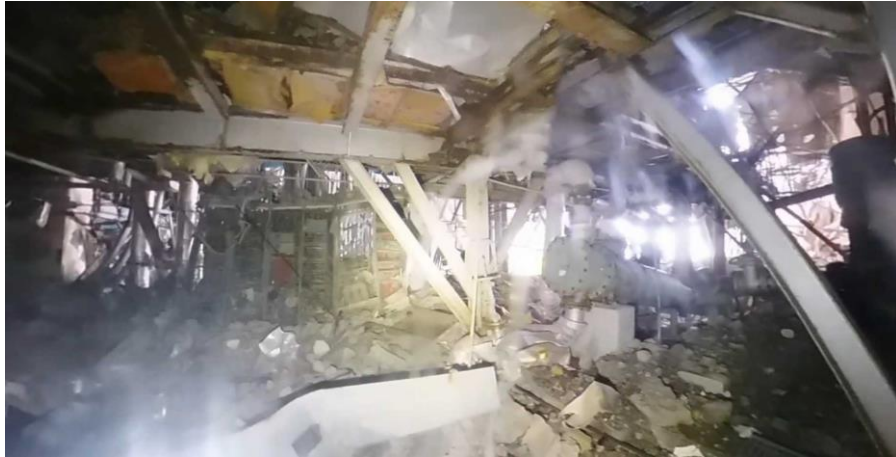
図4 4階に設置されている設備・ラックの状況（図1の写真②-2）

図4の熱交換器等においても図3と同様に損傷はみられず、保温材も原形を保っている。他方、外壁面に沿って設置されている分電盤と思われるラックは若干変形がみられ、内部の遮断器や盤の扉らしきものが脱落しているなど、少なからず爆発の影響は受けているように思われるものの、筐体自体は概ね原形が保たれていた。

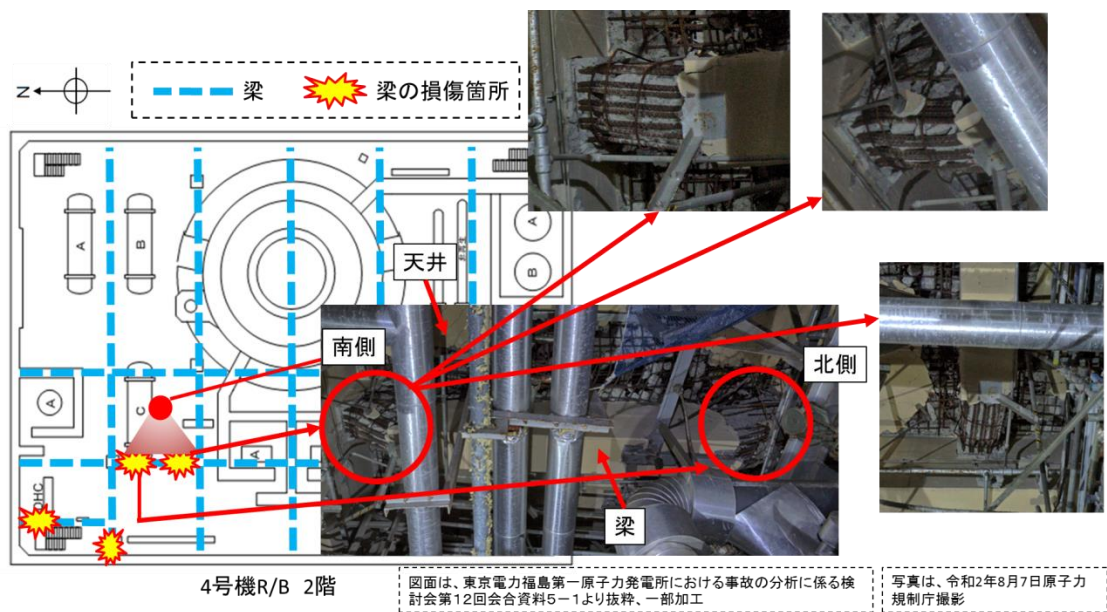
図6 4号機原子炉建屋2階の損傷状況（天井部の梁の損傷状況（1／2））

図6に示すように、2階北西部天井の梁の両端部はコンクリートが剥がれ落ち鉄筋が剥き出しになっている状況が確認された。また、図7に示すように、両端部が損傷している梁は、中心部が落ち込んでいる状況が確認された。これらより、2階北西部天井の梁は、終局耐力を超える力が梁に作用した結果、両端部がせん断破壊に至ったものと考えられる。

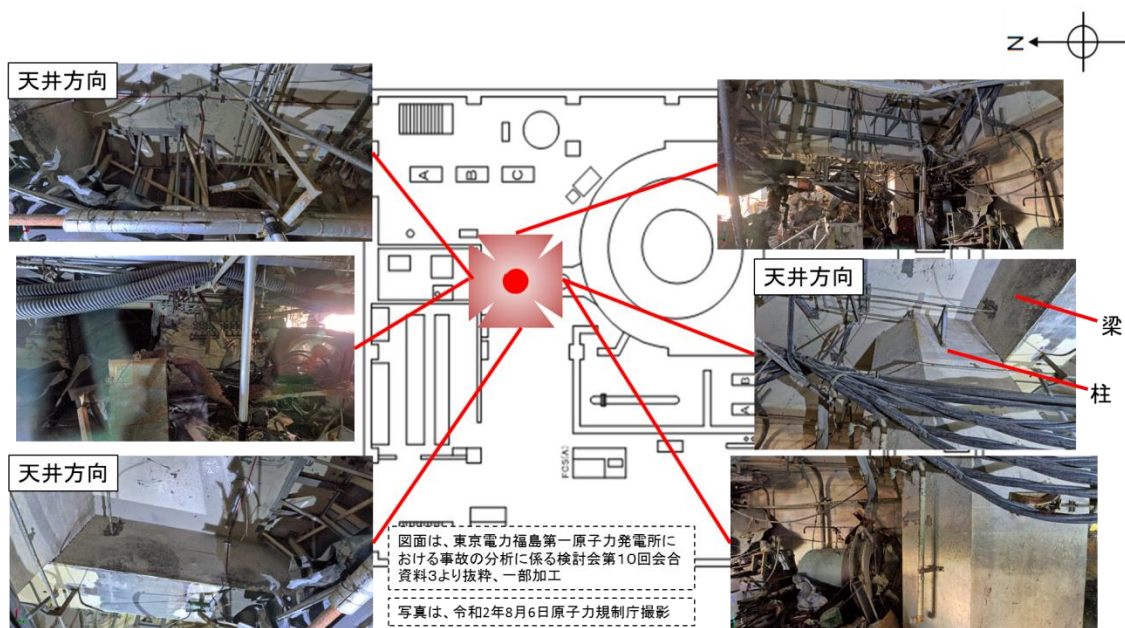
図9 4号機原子炉建屋3階の損傷状況
(北側 CRD リペア室付近 (1/3))

- ✓ 図9に示すように、CRDリペア室の外側（北側フロア）は、配管等の設備は損傷していることが確認されたが、梁、柱、壁といった建屋の構造部材には大規模な損傷は確認されなかった。
- ✓ 図10に示すように、CRDリペア室（東側）では、サポートと思われる鋼材が壁から外れている様子（図10の左側中央の写真）や壁が部屋の内側から外側に膨らんだ形跡（図10の左側上の写真）が確認された。
- ✓ 図10に示すように、CRDリペア室（東側）の出入口の壁の鉄筋が部屋の外側に曲がっている様子（図10の下側右から2番目の写真）が確認された。また、部屋の扉は外れていた（図10の下側左から2番目の写真）。
- ✓ 図10に示すように、CRDリペア室（東側）内には、燃えかすのようなものが壁に貼り付いている様子が確認された（図10の左側下の写真）。
- ✓ 図11に示すように、CRDリペア室（西側）内には、燃えかすのようなものが垂れ下がっている様子が確認された（図11の左側の写真）。
- ✓ 図11に示すように、CRDリペア室（西側）の天井は損傷していないことが確認された（図11の右側下の写真）。

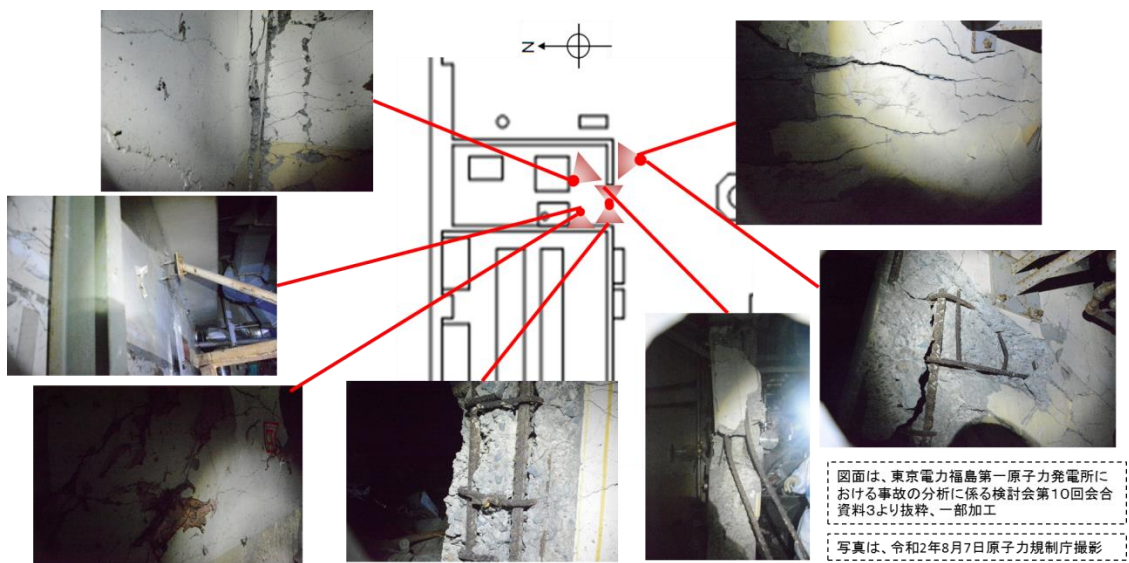
図 1 0 4号機原子炉建屋3階の損傷状況
(北側 CRD リペア室付近 (2 / 3))

されたこと、同室（東側）内の燃えかすのようなものが壁に貼り付いた様子が確認されたことから、3階では、CRD リペア室（東側）内で爆発或いは燃焼が生じ、扉が吹き飛ばされた。

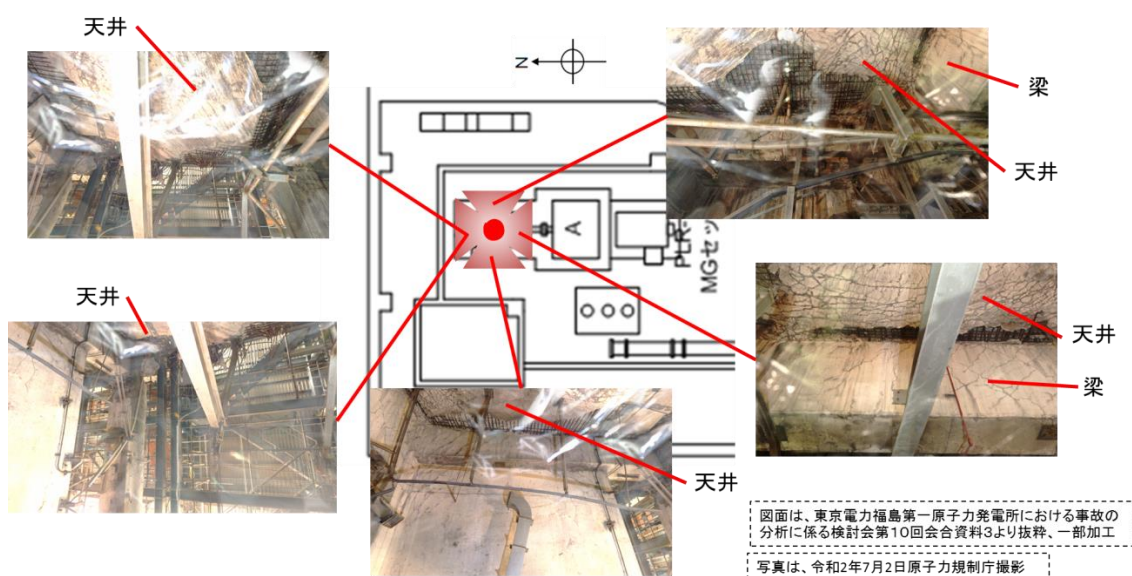
図15 4号機原子炉建屋4階の損傷状況(北西側天井付近)

天井には網目状のひび割れが天井一面に入っている様子が確認された(図15の右側の写真)。外壁に近い天井では、北東側に向かって屋根が大きく垂れ下がっている様子が確認された(図15の左側上の写真、図16)。天井部の梁には、ひび割れが多数確認されたが、梁が大規模に損傷している様子は確認されなかった(図15の右側下の写真)。

これらのひび割れ形状等を踏まえると、北西側天井は、一度下から上に突き上げられ、その後、下に垂れ下がった可能性が考えられる。なお、図16に示すように、北西側天井は北東側に大きく垂れ下がっているが、この垂れ下がりには天井が損傷した時点から時間の経過とともに進行していると考えられる。

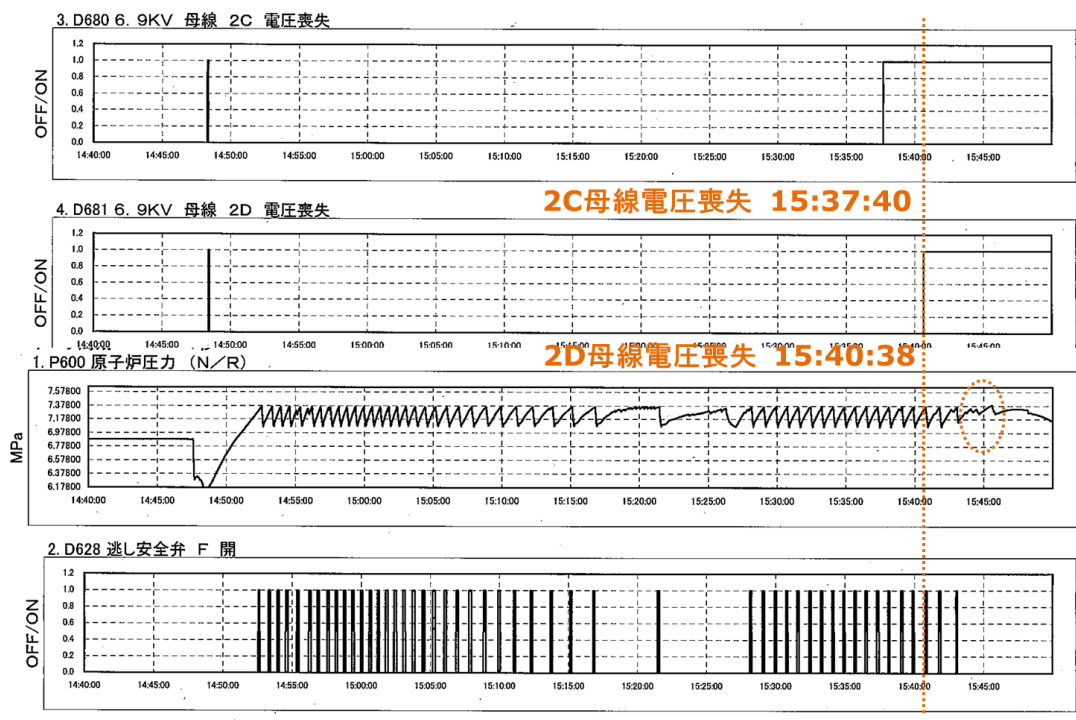
図 7 2号機のプロセス計算機データ [4]
 プロセス計算機の記録にオレンジ色で加筆

一方、2号機においても3月11日15時41分にSBOとなった後にSRVが動作したことが記録されている。図7に2号機のプロセス計算機の記録を示す。2号機ではSBO状態になり、PCV外部からの窒素供給が停止してから、SRV(F弁)が同日15時40分48秒、15時41分47秒及び15時43分02秒[2]の3回動作したと考えられる。その後、図中の点線で囲んだ部分ではSRVの開閉が実施されていないが、RPV圧力は小さな圧力振幅が生じており、3号機と同様にSRVが中途開閉状態に至ったためと考えられる。このように、3号機と同様に2号機においても、SBO状態でアキュムレータの窒素が不足した場合にSRVの中途開閉状態となる現象が観測されている。したがって、アキュムレータの窒素不足によりSRVが中途開閉状態となる現象は、特定の弁で生じた偶発的な事象ではなく、同種の設計のSRVに共通する事象と考えられる。

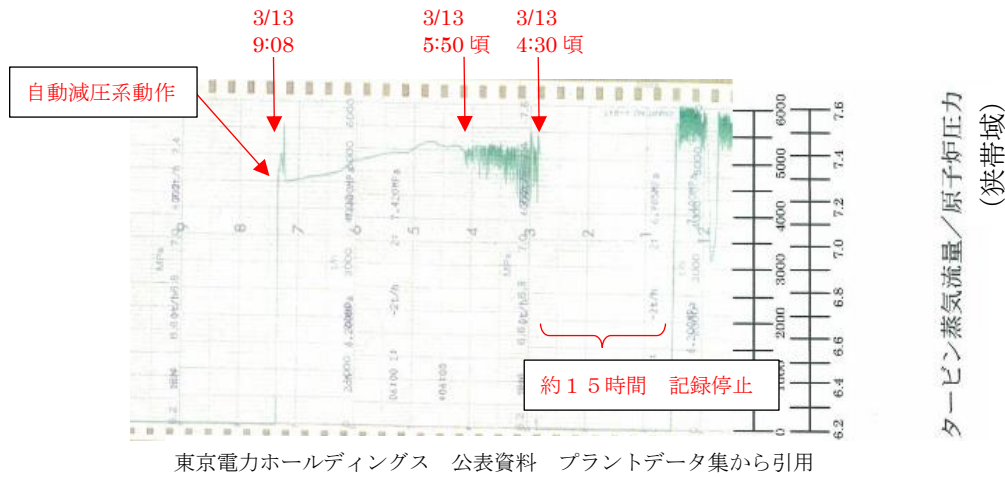
図5 タービン蒸気流量／原子炉圧力（狭帯域）

3月13日4時30分頃の記録再開 (記録計電源復旧) から約1時間、原子炉圧力が振動後、圧力は緩やかに上昇後低下し、13日9時08分頃、SRVの逃がし弁を開けるため電源の接続作業中に自動減圧機能が動作し、原子炉圧力は急激に低下した (図5)³⁷。

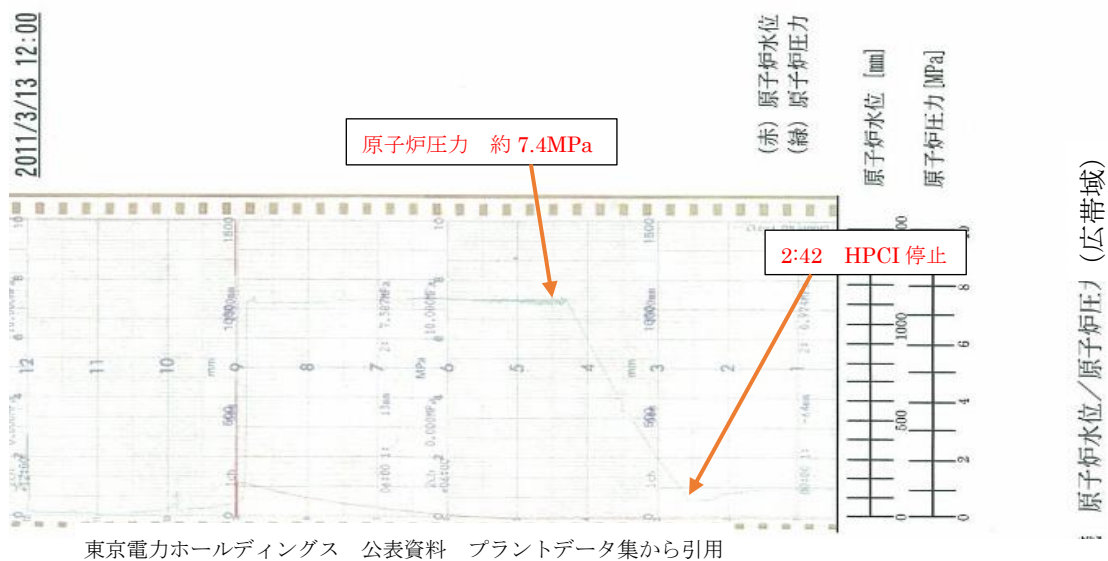
図6 原子炉水位／原子炉圧力（広帯域）

3月13日4時30分頃の記録再開（記録計電源復旧）前は高圧注水系（HPCI）運転中で原子炉へ注水を行っていたが、高圧注水系（HPCI）運転により原子炉の蒸気を消費することで、原子炉圧力が約0.5MPa程度まで低下したことから、13日2時42分に手動停止を行った。原子炉の蒸気の消費を停止したことで崩壊熱により原子炉圧力は約1時間40～50分かけて約0.5MPaから約7.4MPaに緩やかに上昇した（図6）。東京電力³⁸によると、この圧力上昇期間にSRVの逃がし弁の手動「開」操作を実施したが、原子炉圧力は低下せずSRVの逃がし弁を「開」できなかったとされており、原子炉圧力容器が高圧状態になったことから消防車からの原子炉圧力容器への注水は不可能な状況となった。
