「東京電力福島第一原子力発電所事故の調査・分析に係る 中間取りまとめ」の取りまとめ及びこれに対する意見募集 の結果について

令和3年3月10日
原子力規制庁

第1章 原子炉格納容器からの放射性物質等の放出又は漏えい経路・箇所に関する検討

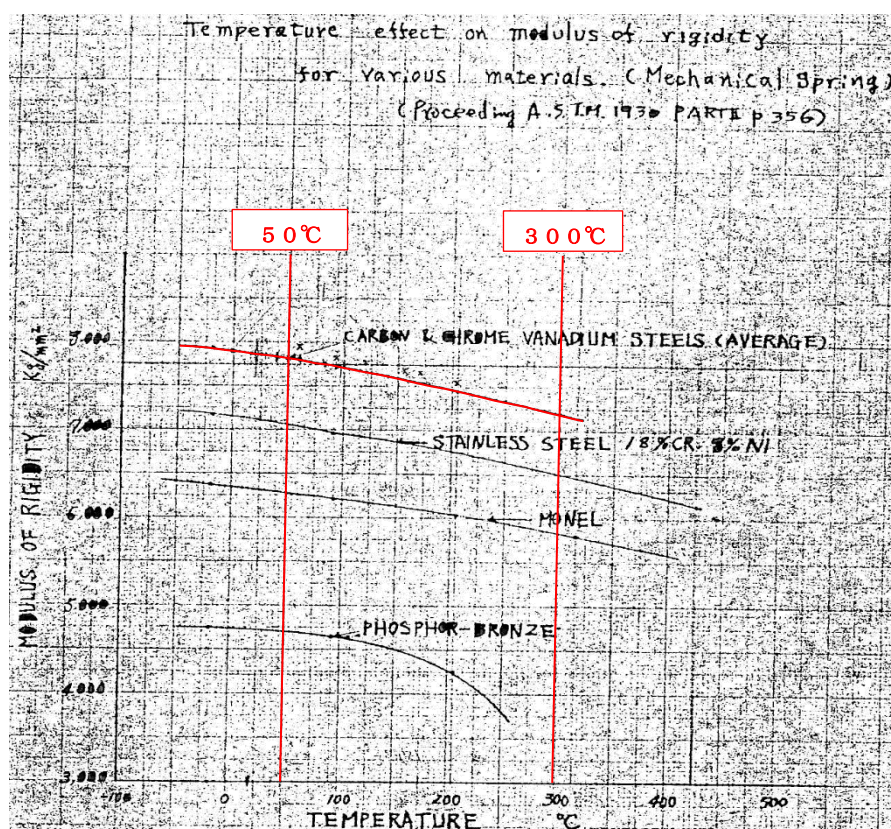
図 8 安全弁のバネ温度変化による影響

横弾性係数が低下した場合のバネ荷重の低下は一般的に知られている。バネの温度を上昇させる要因としては、安全弁動作時に弁体を約 300℃の蒸気が流れることによる直接加熱や輻射熱による影響が考えられる。しかしこの温度上昇がバネに影響を与えない構造であることは東京電力から説明されている。バネ温度を上げる別の要因として安全弁の周囲温度の上昇が考えられる。東電第 5 回進捗報告では、3 月 13 日 9 時 10 分頃の格納容器内 (D/W 内) 温度を 135℃と推定している⁴¹。横弾性係数はバネ温度が 50℃から 300℃まで上昇すると約 8%低下するとされており⁴²、横弾性係数はバネ荷重と比例関係にあることから、バネの温度が 135℃程度であれば安全弁の吹き出し設定圧力は 2.7%程度低下することになり、吹き出し圧力は約 0.2MPa 程度低下することになる。

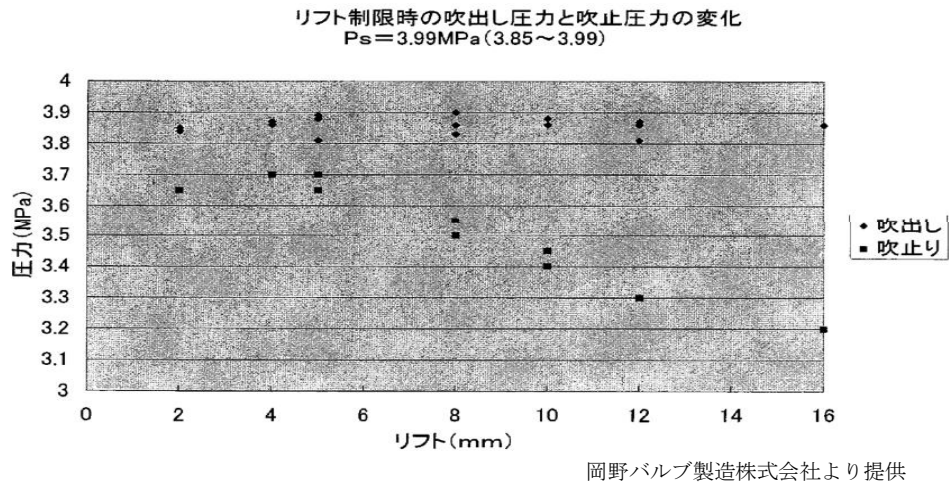
図9 弁棒リフト量と吹き出し、吹き止まり関係図

この表は横軸に弁棒のリフト量、縦軸に吹き出し圧力と吹き止まり圧力をプロットしている。最大リフト量が 16mm の安全弁を使用し 12mm から 2mm までリフト量を変化させた場合、吹き出し開始圧力にバラツキは見られないが、吹き止まり圧力はリフト量が小さくなると早く吹き止まることがわかる。このように安全弁のリフト量が小さくなった場合は、飽和蒸気を流体とした安全弁の場合、原子炉圧力に加え弁体の微少の蒸気リークで弁体と弁座の隙間に蓄圧された圧力の総和で揚力が高まり、閉めようとするバネ荷重より大きくなることから安全弁は全開になり、さらに弁体を流れる蒸気で揚力は保持され安全弁は全開に維持される。しかし、弁の開度が小さく弁体を流れる蒸気流量が減少すると、弁を全開に保持する揚力が小さく、弁体入口の圧力低下に伴い早めに安全弁は閉まる傾向を示している。

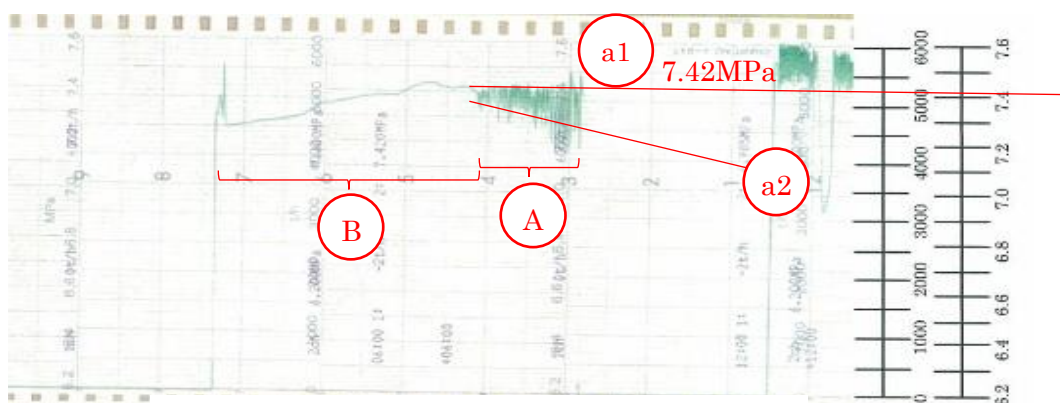
図10 タービン蒸気流量／原子炉圧力

B領域では圧力振動は発生せず緩やかに原子炉圧力は7.42MPaを超えるが、その後徐々に原子炉圧力は低下している。この領域で7.42MPaを超えてもSRVの安全弁が動作しない理由として、A領域で徐々に水素や核分裂生成物(FP)の割合が上昇し、弁体のリークで弁体と弁座の間への蓄圧は分子量の小さい水素割合が多い状態ではバネ荷重より大きい揚力(原子炉圧力+弁体を持ち上げる力)は得られず安全弁は「開」動作できなくなり、弁体を水素が大量に漏れ続けることで原子炉圧力は穏やかに変化することになったと考えられる。更に原子炉圧力は穏やかに7.42MPaまで上昇後、穏やかに下がるのは、流体に含まれる蒸気量の減少が一定量になるまでは圧力を緩やかに上げ、流体の殆どを水素が占めた時点で水素の漏れは大きくなり大量の漏れが発生したことで原子炉圧力を下げたと考えられる。

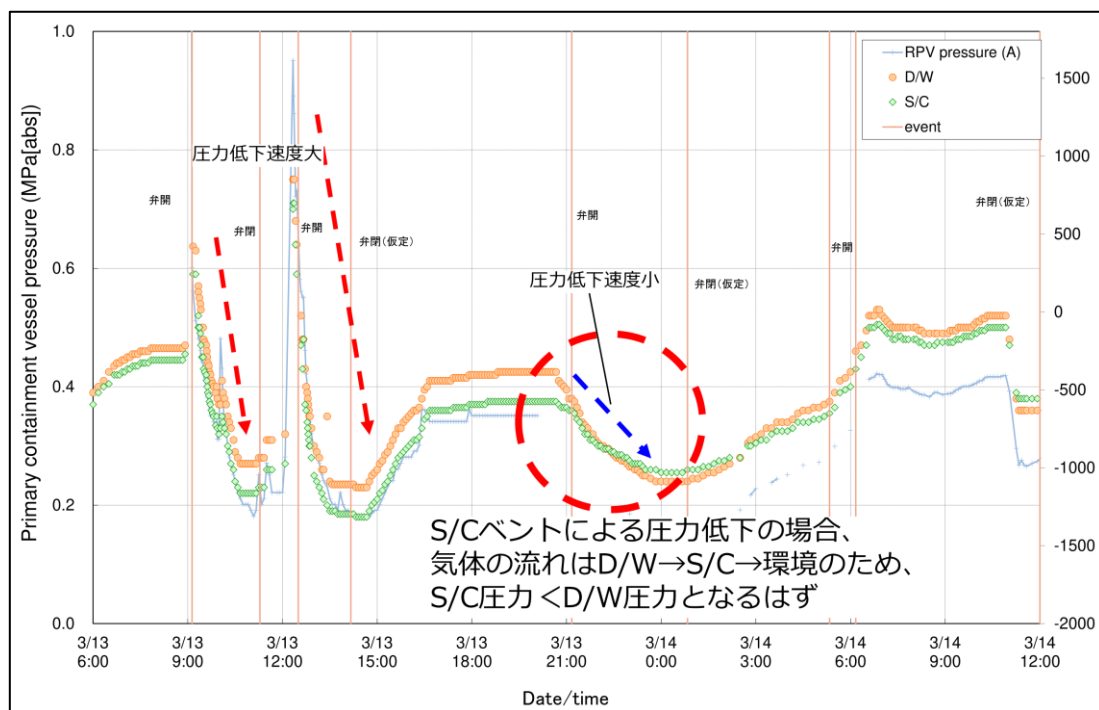
図 1 3号機の格納容器圧力の変化（3月13日6時から3月14日12時） [5]

第8回事故分析検討会において、3号機ではベント弁を開度15%で開き、その後は開度を調整していないことを確認した[4]。したがって、3月14日6時10分に小弁を操作するまでは、ベント成功時の流路面積は変わらない。しかし、図1で示すように、3月13日21時頃のPCVの減圧は、1回目及び2回目のベント時に比べ減圧速度が遅い。また、ベントではサプレッションチェンバ(S/C)から気体を放出することからD/W圧力よりもS/C圧力が低くなるが、この減圧では、D/W側の減圧速度が速く、22時頃からはD/W圧力がS/C圧力よりも低い。通常、ベントによってS/Cから気体が放出されていけば、S/C圧力はD/W圧力より低くなる。したがって、ベントによるPCVの減圧挙動と考えることは不合理である。3月14日11時頃の減圧挙動についても、減圧後にD/W圧力がS/C圧力よりも低下している。図2に示すように、3号機の水素爆発直後の衛星写真からは、3号機の原子炉建屋から水蒸気が放出されているとみられる白い煙が確認できる。ベント弁の開操作(3月14日6時10分)ともタイミングが大きくずれており、直前に発生した原子炉建屋での水素爆発の影響によってPCVから原子炉建屋への漏えいが発生したと考えられる。

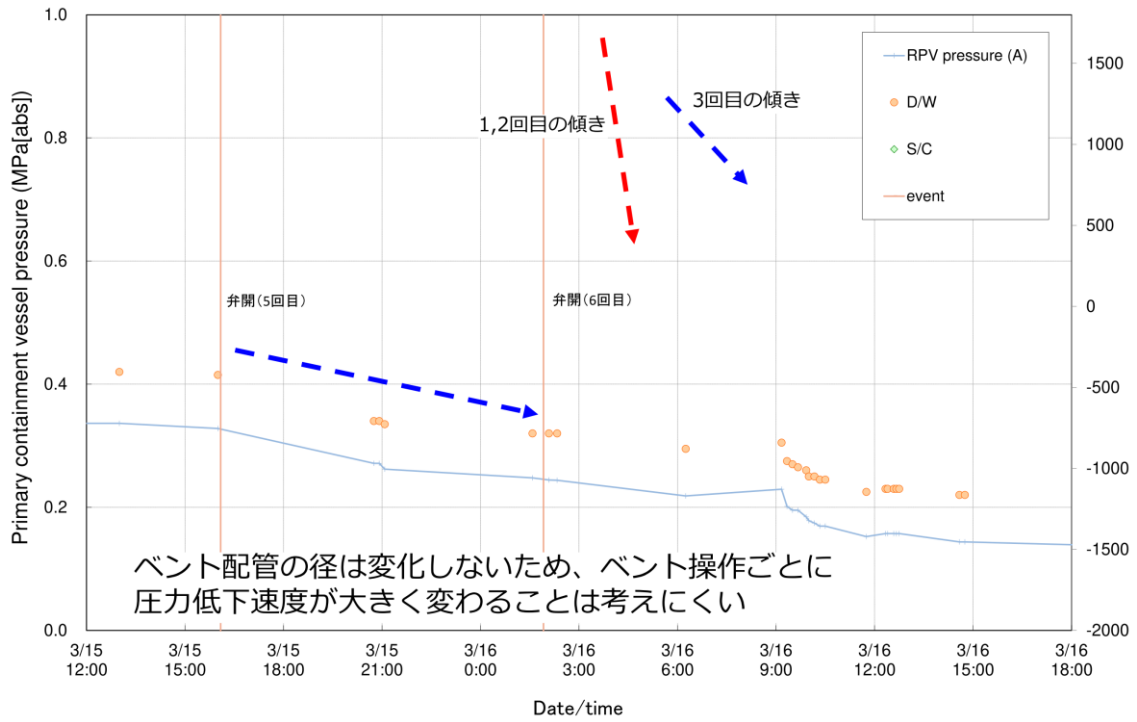
図 3 3号機の格納容器圧力の変化（3月15日12時から3月16日18時）
[5]

3月15日及び3月16日に実施されたとされてきたベントについても、図3に示すように緩やかな圧力低下であり、3号機原子炉建屋上部から継続的に水蒸気の放出が確認されていること等から、原子炉格納容器からの直接放出による圧力低下とする見解[5]は合理的である。

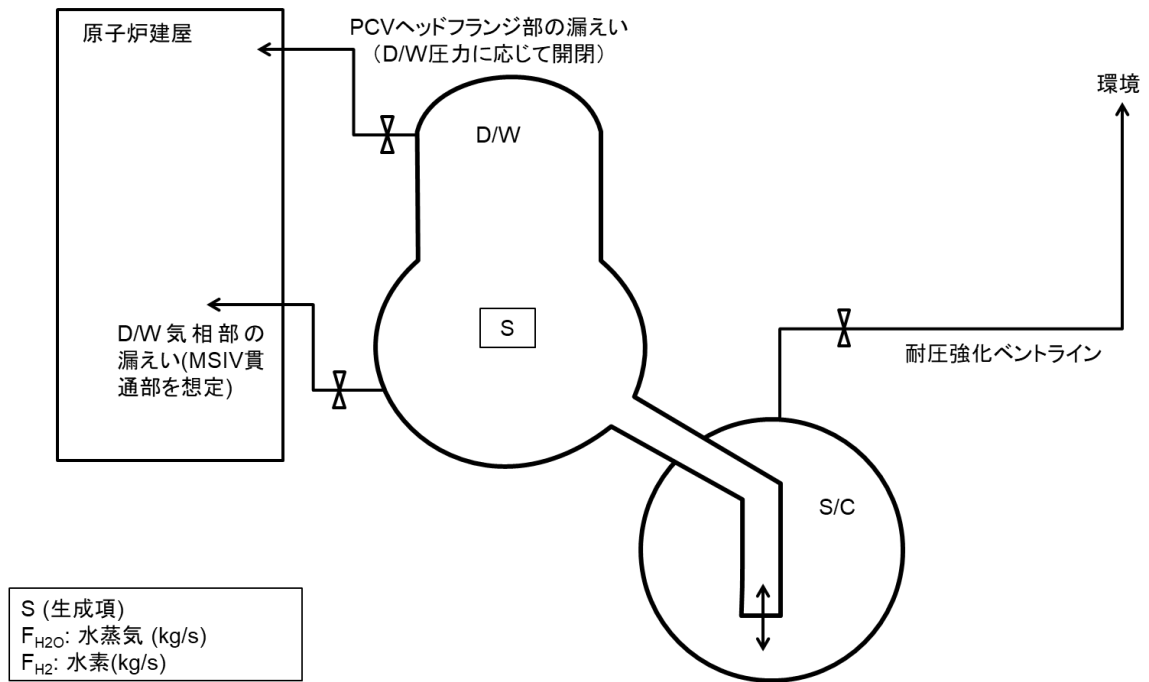
図 11 解析ノード図

上述のようにD/WとS/Cの圧力の変動により水位が変動したと考えられるが、PCV内に存在する水の移動によって水位差が生じるか、体積、マスバランス等の観点から確認するため、単純な体系での解析を実施した。まず、2回目のベントでPCVの圧力低下がほぼ一定になった期間について、D/W及びS/Cの圧力を解析し、S/Cの水位を推定した。図11に解析に用いたノード図を示す。D/Wの空間体積を4240 m³、S/Cの空間体積（プール水を含む）を6140 m³とした[5]。D/WとS/Cはベント管のダウンカマ下端で接続している。S/Cからは耐圧強化ベントラインで環境へ気体を放出し、操作実績[10]に基づき、ベント弁の開度を15%に設定した。S/Cはトラス形状であるが、円筒形で模擬し、図12の右側に示すように高さ方向は矩形で区切った（解析では高さ方向に約70区画に分けた）。解析には米国NRCが開発したMELCORコード（バージョン2.1）[12]を用いた。なお、同コードで設定できるパラメータは参考文献[13]に準じて設定した。

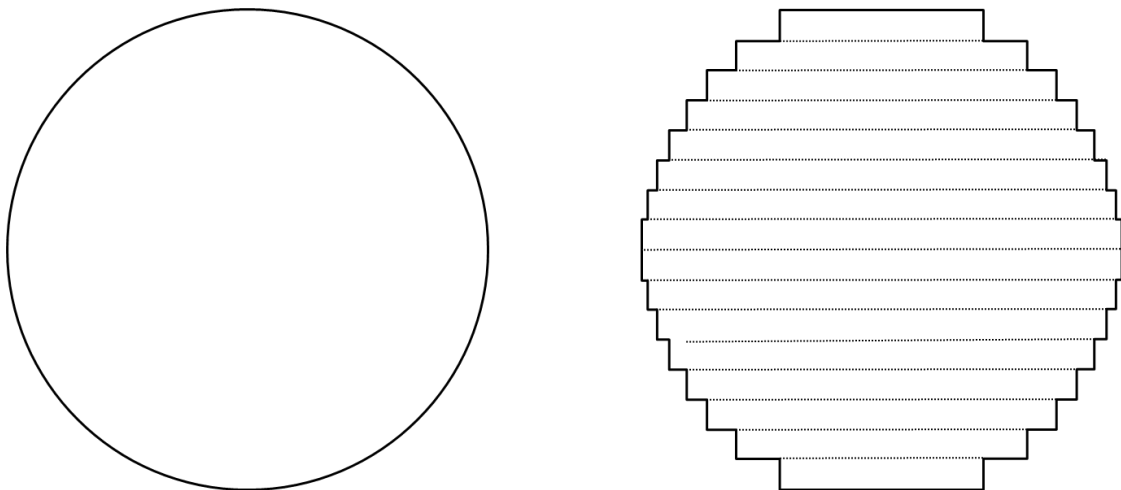
図 12 S/C の高さ方向の分画方法

上記の結果から、2回目のベント終了時にS/Cには底面から約8 mの水位があったと仮定し、3月13日21時頃からのPCV圧力低下時において、PCV内の水位がどのように変動するかを解析した。この圧力低下時には、D/W側に漏えいがあったと仮定し、図11に示すD/Wの下側の漏えい経路を用いた。漏えい面積は不明のため感度解析を実施し、圧力の低下速度が実測値と概ね一致する値を用いた。図17に解析結果を示す。横軸はD/WとS/Cの圧力差（ $P_{D/W}-P_{S/C}$ ）を、縦軸にはS/C底面を基準とし水位の高さを示している。図中の赤線はD/Wの水位を、青線はS/Cの水位を、黒の点線はD/W床面の高さをそれぞれ示している。PCVが減圧される過程でD/W圧力がS/C圧力よりも高い状態から、D/W圧力がS/C圧力よりも低い状態となるため、S/Cの水位が低下し、反対にD/W側の水位は上昇する（図の右側から左に向かって水位が変動する。）。3月14日0時頃には、S/C圧力がD/W圧力よりも20 kPa程度高い状態にあり、図18に示すように、解析結果からはD/Wに床面から1 m程度の水位が形成された可能性がある。なお、解析結果に変曲点が見られるのは、図12に示すように高さ方向で区画を区切っているため、水位によって断面積が変化することによる。

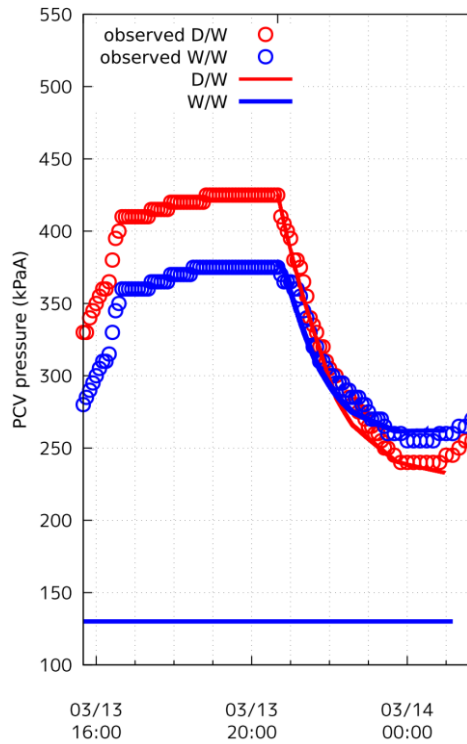
図 19 D/W からの漏えいによる PCV の減圧

3月13日14時30分頃の時点ではPCVには大きな漏えいは発生していないと仮定し、PCVからの漏えいは考慮していない。一方、3月14日1時頃には既にPCVの圧力を低下させる漏えいがD/Wに生じている（別添18参照）と考えられるため、D/Wの漏えいを仮定した。予備的に感度解析を実施し、3月13日21時頃から同日24時頃の減圧挙動を概ね再現する漏えい面積を求めた。D/Wの気相部に15 cm²の漏えい口を仮定すると、図19に示すようにPCVの減圧速度は実測値と概ね一致することが確認できた。

○は実測値、実線は解析値。青色の横線は消防ポンプによる注水期間。D/W に 14 cm^2 の気相漏えい口を仮定。

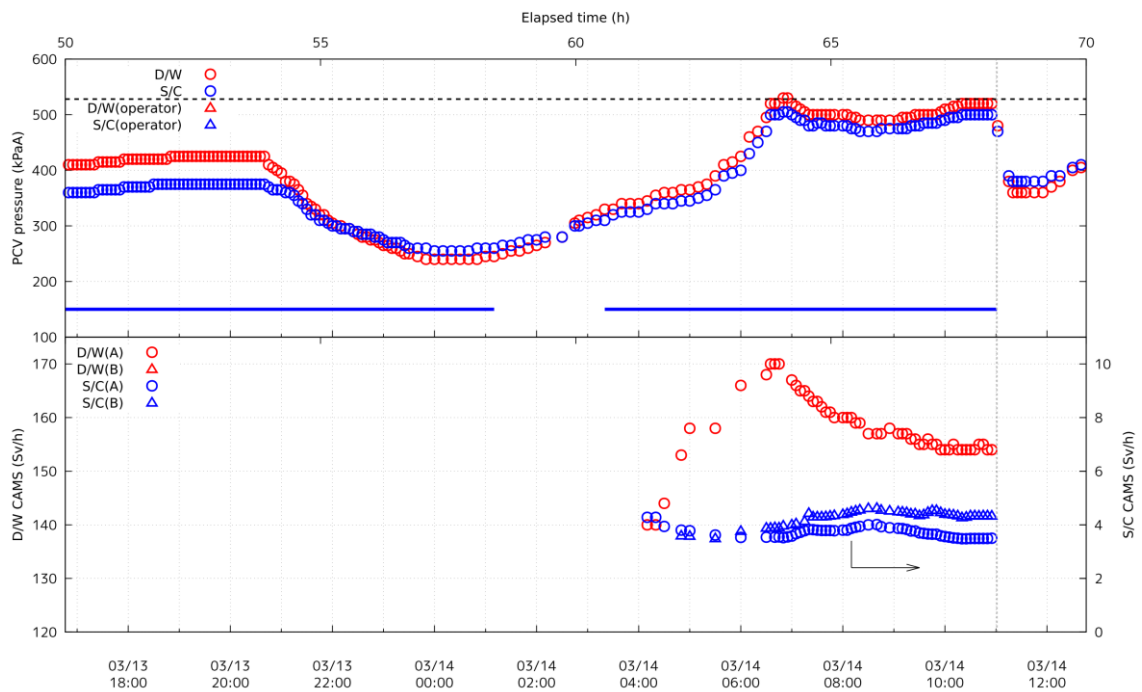
格納容器内雰囲気モニタ系 γ 線線量検出器 (CAMS) の測定が、3 月 14 日 4 時 10 分から復旧している。図 22 に PCV の圧力と CAMS の測定結果を並べて示す。3 月 14 日 4 時頃から同日 6 時 30 分頃まで D/W の線量率が上昇しているのに対し、S/C の線量率はほぼ横ばいである。この CAMS の測定結果は FP が主に D/W 側へ放出されていることを示している。これは、別添 18-2 で示したように、既に原子炉圧力容器下部ヘッドが損傷しているとする仮定と整合している。RPV に大規模な漏えいが発生していれば、燃料から放出された FP が RPV から D/W へ放出されるか、RPV 外へ移行した熔融炉心から直接 D/W へ FP が放出され、D/W の線量率が上昇したと考えられる。

図 22 PCV 圧力及び CAMS の測定値
青横線は消防ポンプによる注水実施を示す
