(6) 上陳東地区

上陳東地区では西側測線において地中レーダ探査(50MHz)ならびに表面波探査を、東側トレンチ近傍測線において地中レーダ探査(50MHz)を実施した。調査内容を以下より示す。

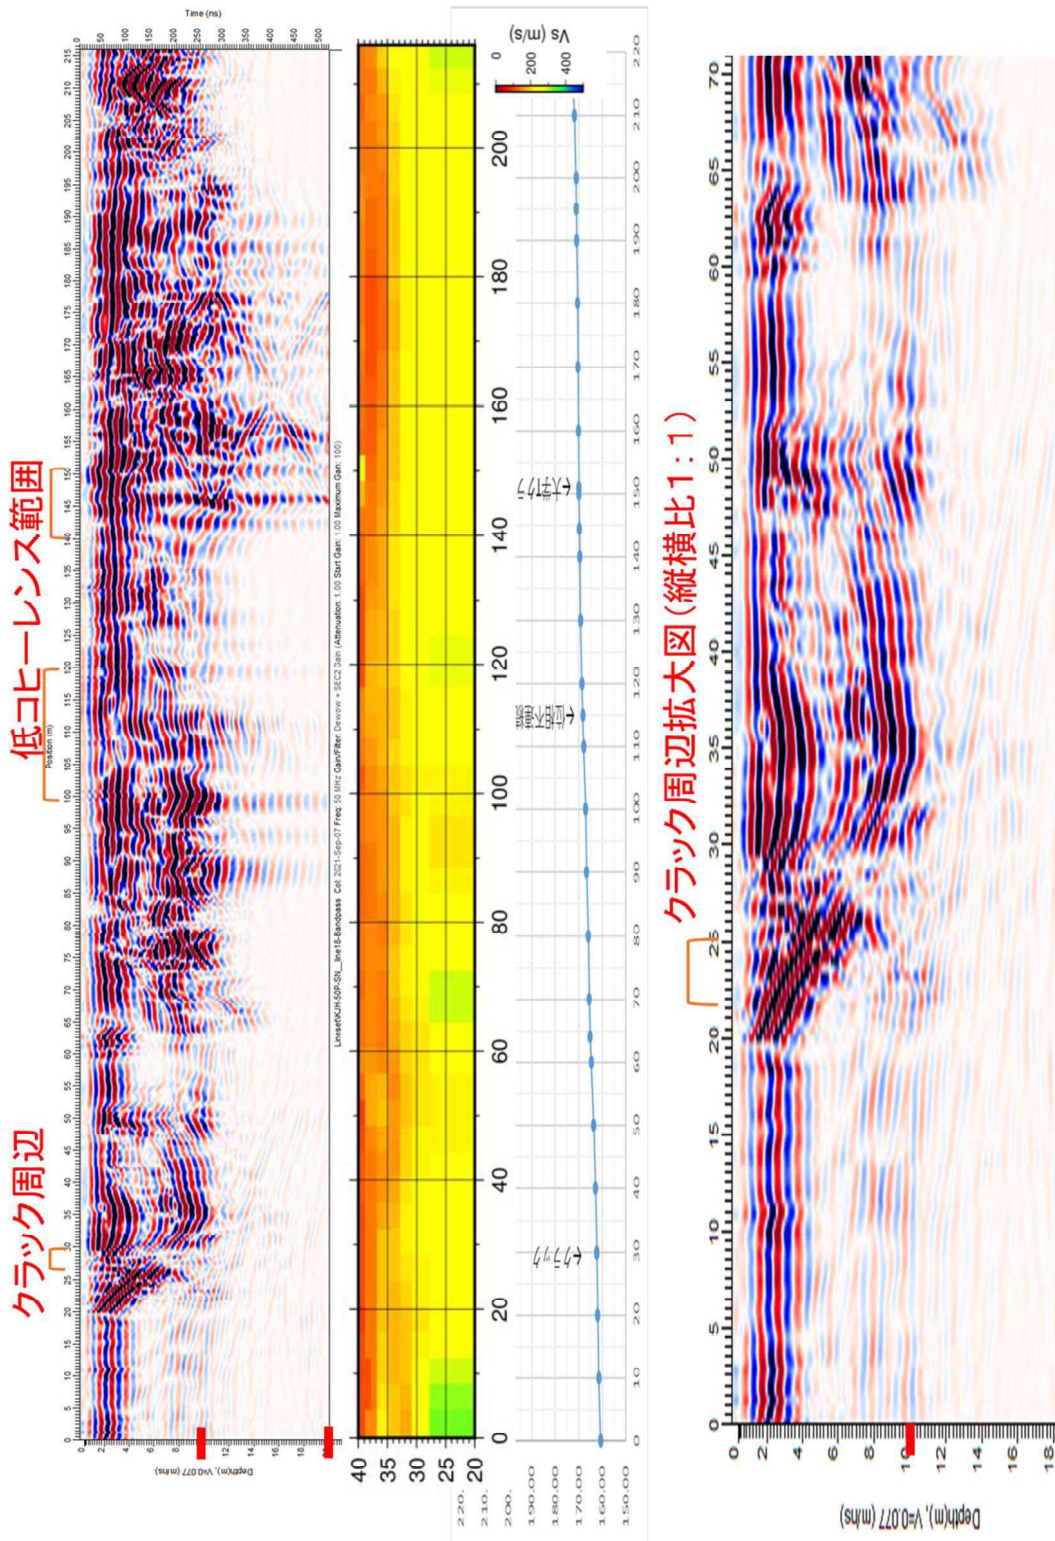
図 2.3.80 上陳東地区 (隣接 : 東側測線) 探査結果 (上・下 : GPR\_50MHz、中央 : 表面波探索)

断面は、測線位置 0-20m の範囲では、連続性のよい反射面 (黄色破線) が確認される。測線位置 20-45m の範囲では、反射面の連続が下に凸になるような形状を示し、その深度は 4m から最大で 10m 程度までとなる。断面は、測線位置 45-216m の区間では、電磁波の減衰が大きく、また地上構造物や地下埋設物の反射 (水色破線・水色曲線) の影響を強く受けているため、地中からの反射が読み取れない。深度 4m 付近を境に、それ以後では電磁波が大きく減衰する。クラック周辺をみると、反射面の不連続が確認される (赤色破線)。低コヒーレンス範囲をみると、反射面の不連続が確認されるが、周辺には地上構造物の反射 (水色破線) がみられることから、確實ではない (赤色破線)。測線位置 140-150m の範囲では、反射面はほぼ水平に連続し、不連続などはみられない。断面全体にわたって確認される反射強度の強い多重反射や双曲線状の反射形状は、地上構造物や地下埋設物からの反射 (水色破線・水色曲線) であると推定される。

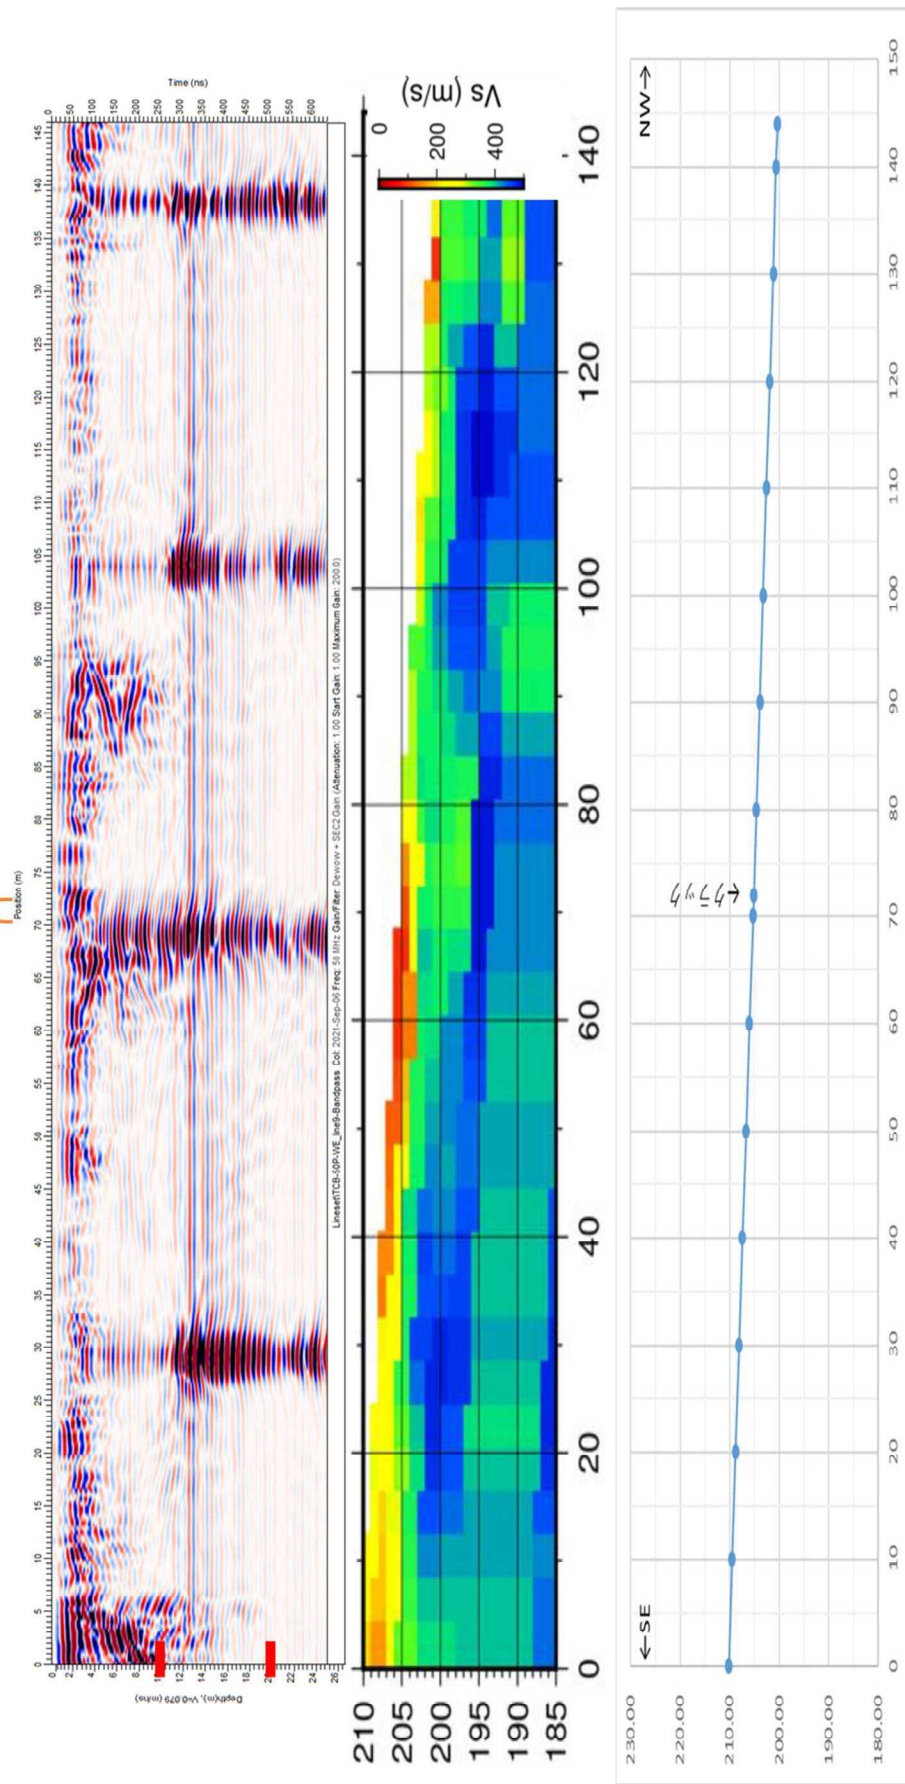
图 2.3.87 土林地区 探査結果 (上 : GPR\_50MHz、中央 : 表面波探査)

断面は、電磁波の減衰が大きく、また地上構造物や地下埋設物の反射（水色破線・水色曲線）の影響を受けているため、良好な記録が得られていない。深度 4-6m の範囲では、不明瞭ながらも反射面（黄色破線）が確認される。クラック周辺 68-70m の範囲では、反射面の不連続が認められるが、周辺には地上構造物や地下埋設物の反射（水色破線・水色曲線）がみられることから、確実に（赤色破線）重複箇所所で確認される強い多重反射や双曲線状の反射形状は、地上構造物や地下埋設物からの反射（水色破線・水色曲線）であると推定される。

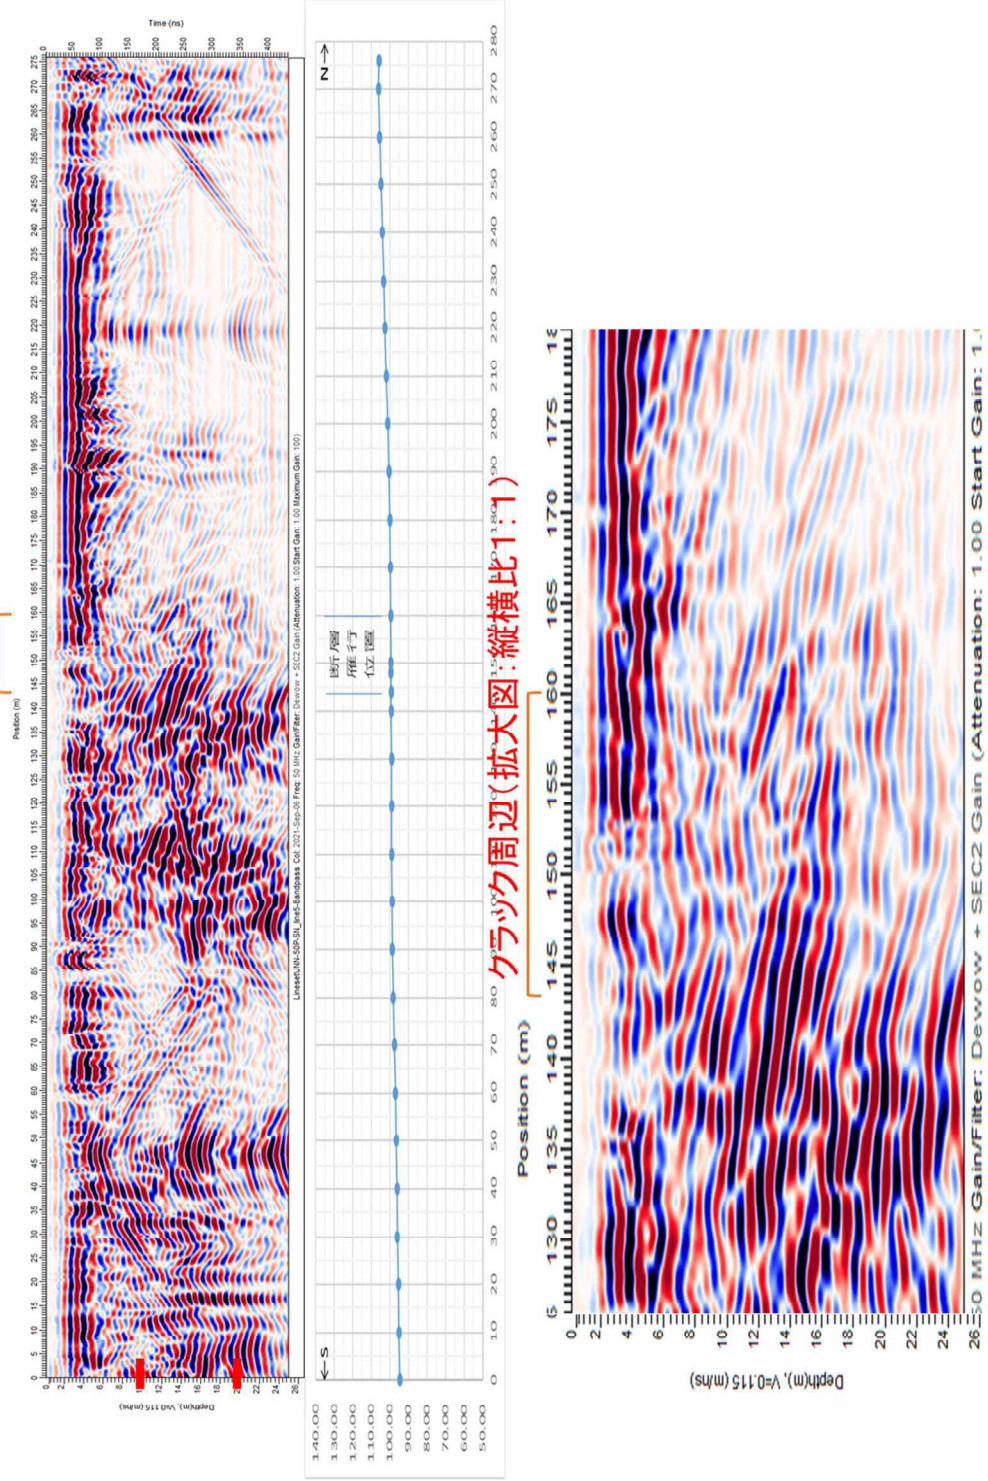
図 2.3.92 陣内地区 探査結果 (50MHz)

断面は、電磁波の減衰が大きく、また地上構造物や地下埋設物の反射（水色破線・水色曲線）の影響を受けているため、良好な記録が得られていない。測線位置 0-150m の範囲では、とくに地上構造物や地下埋設物からの反射（水色破線・水色曲線）が強く、反射面（黄色破線）は断続的にしか確認されない。測線位置 150-275m の範囲では、電磁波の減衰は大きい、深度 5m 付近に連続性の良い反射面の境界（黄色破線）がみられる。クラック位置をみると、測線位置 135-153m の範囲では、反射面の不連続が確認されるが、周辺には地上構造物や地下埋設物の反射（水色破線・水色曲線）がみられることから、確実にではない（赤色破線）。複数箇所を確認される強い多重反射や双曲線状の反射形状は、地上構造物や地下埋設物からの反射（水色破線・水色曲線）であると推定される。

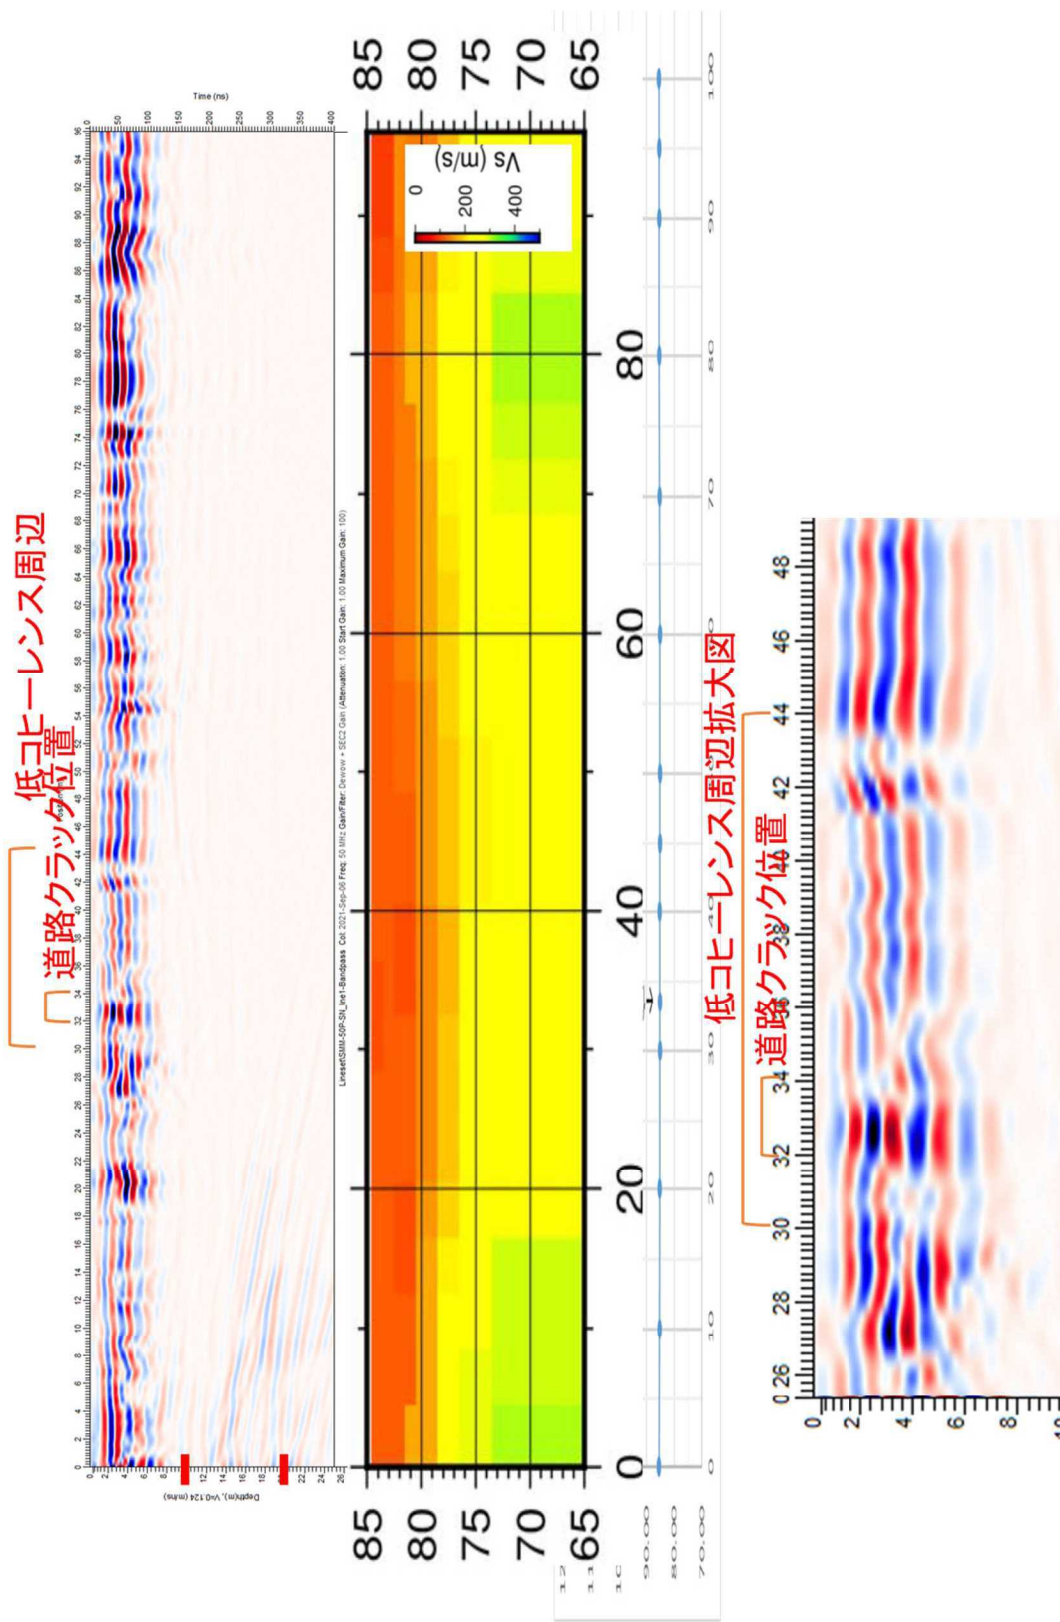
図 2.3.97 下町地区 探査結果 (上・下 : GPR\_50MHz、中央 : 表面波探査)

断面は、電磁波の減衰が大きいが、深度 5m 付近に連続する反射面（黄色破線）が確認される。道路クラック位置と、測線位置 32-34m の範囲では、明瞭な反射面の不連続など（赤色破線）はみられない（赤色破線）。低コヒーレンス範囲をみると、測線位置 30-44m の範囲では、反射面の不連続が確認される（赤色破線）。これらの不連続は、断層変位によって生じた可能性がある。

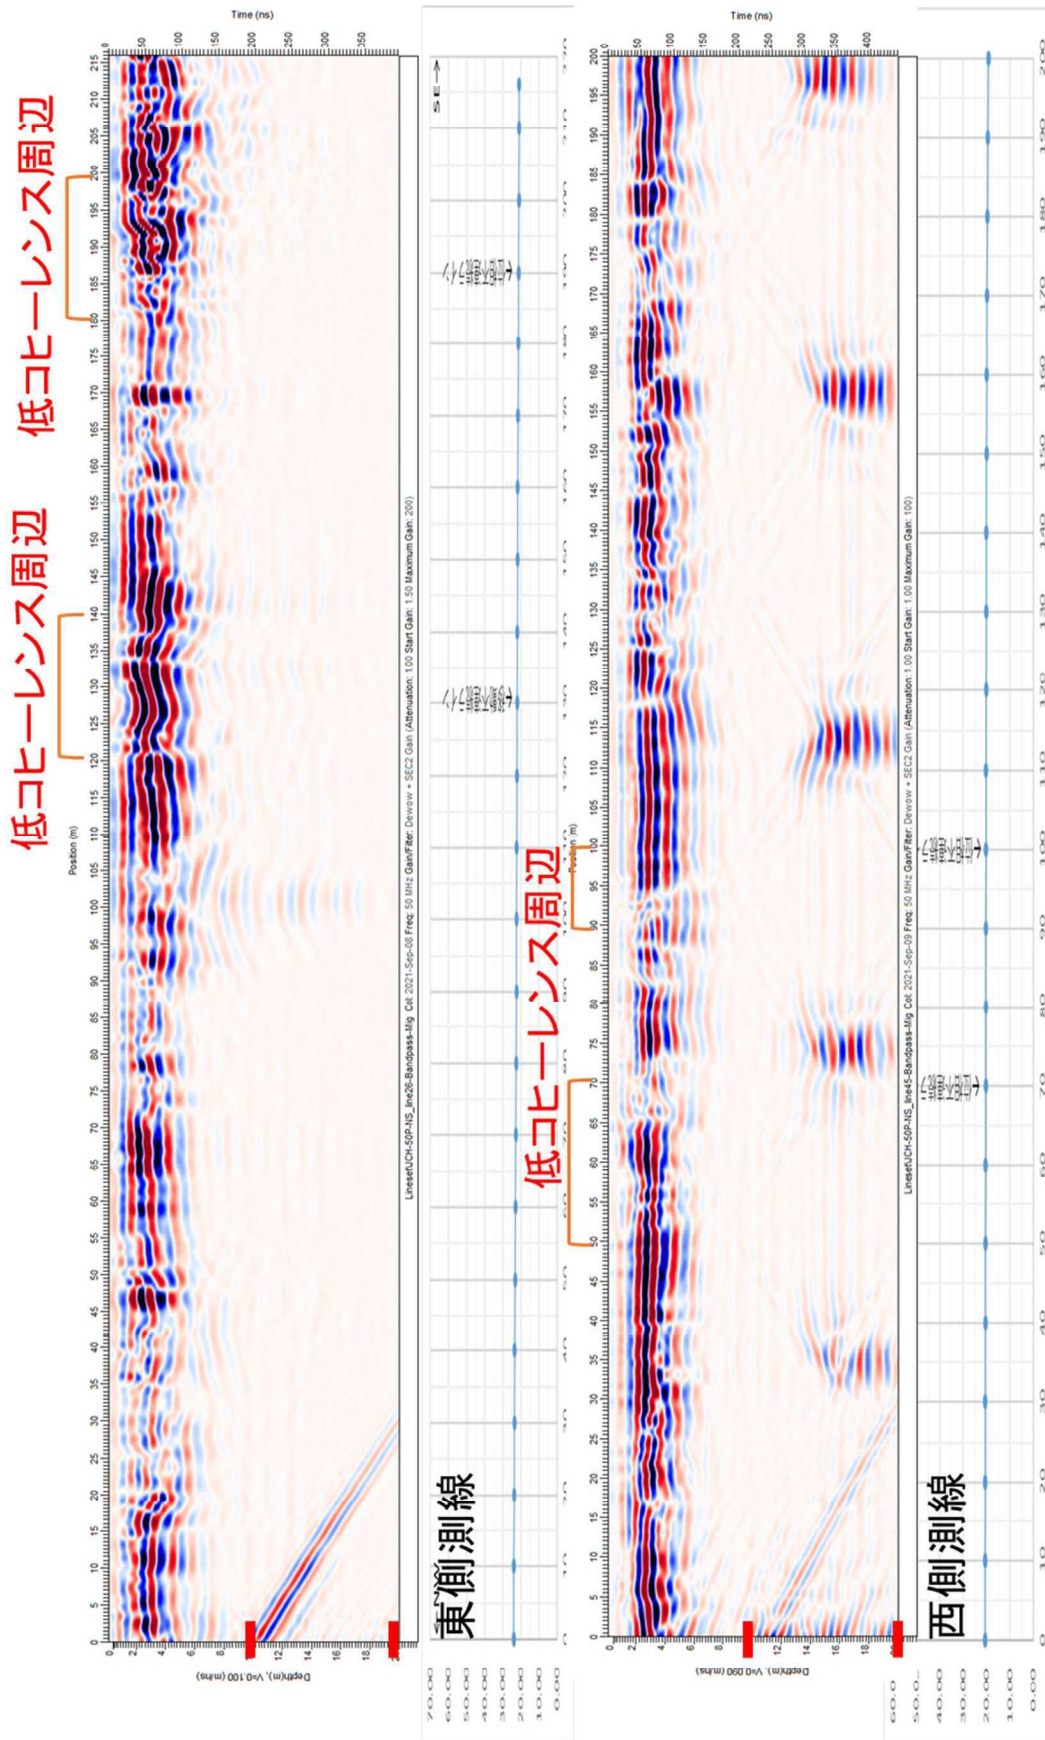
図 2.3.103 寺中地区 (東西測線比較) 探査結果 (GPR\_50MHz)

断面は、電磁波の減衰が大きい、深度 5m 付近に連続する反射面 (黄色破線) が確認される。低コヒーレンス範囲をみると、測線位置 65-73m の範囲では、反射面の不連続や乱れがみられる (赤色破線)。測線位置 82-95m の範囲では、反射面の不連続や乱れがみられる (赤色破線)。これらの不連続は、断層変位によって生じた可能性がある。測線位置 0-30m 付近にみられる直線状の反射形状や深度 13m 以深の多重反射は、地上構造物からの反射 (水色破線) であると推定される。

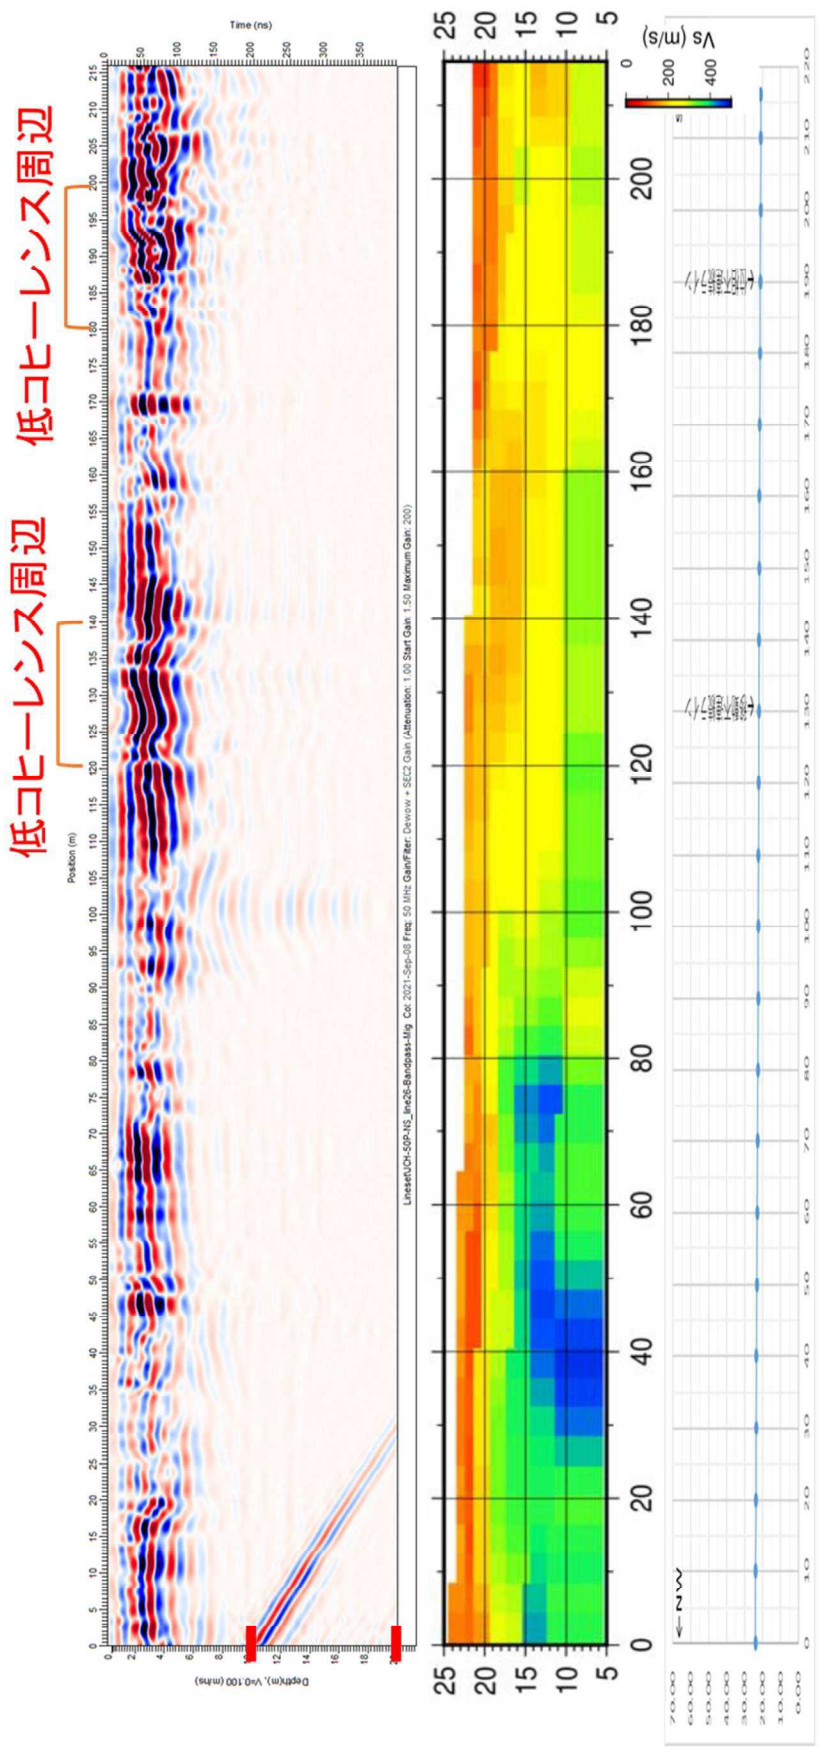
図 2.3.104 寺中地区 (東側測線) 探査結果 (上: GPR\_50MHz、中央: 表面波探査)

断面は、電磁波の減衰が大きいが、深度 6m 付近に連続する反射面 (黄色破線) が確認される。低コヒーレンス範囲をみると、測線位置 120-140m の範囲では、反射面の不連続が確認される (赤色破線)。測線位置 180-200m の範囲では、反射面の不連続や乱れが確認される (赤色破線)。

これらの不連続は、断層変位によって生じた可能性がある。測線位置 0-30m 付近にみられる直線状の反射形状や深度 4m 以下の双曲線状の反射形状は、地上構造物や地下埋設物からの反射 (水色破線・水色曲線) であると推定される。

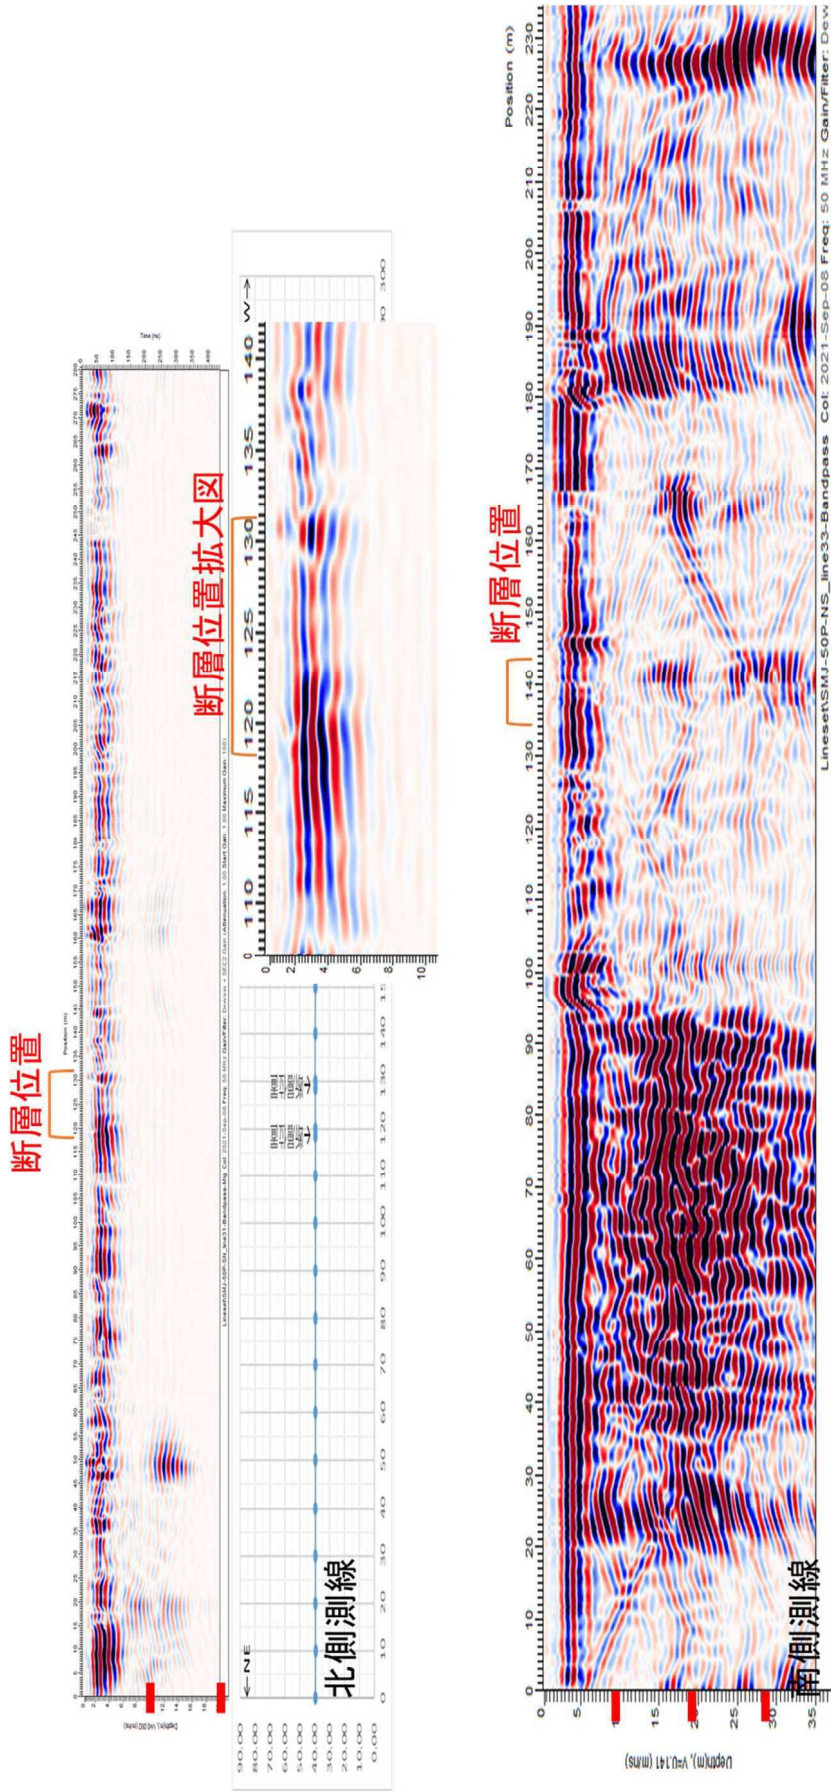
図 2.3.111 下陳地区 (北側測線：低地側 と 南側測線：丘陵側を分割して計測) 調査結果 (GPR\_50MHz)

断面は、電磁波の減衰が大きいが、深度 6m 付近に連続する反射面（黄色破線）が確認される。断層位置 107-135m の範囲では、反射面の不連続や乱れがみられるが、周辺には地下埋設物の反射がみられる（赤色破線）。複数箇所を確認される多重反射や深度 4m 以浅にみられる双曲線状の反射は、地上構造物や地下埋設物からの反射（水色破線・水色曲線）であると推定される。

断面は、電磁波の減衰が大きいが、深度 5m 付近に連続する反射面 (黄色破線) が確認される。断面は、電磁波の減衰が大きく、また地上構造物や地下埋設物の反射 (水色破線・水色曲線) の影響を受けているため、良好な記録が得られていない。断層位置をみると、測線位置 137-140m の範囲では、反射面の不連続が確認されるが、周辺には地下埋設物の反射 (水色曲線) がみられない (赤色破線)。

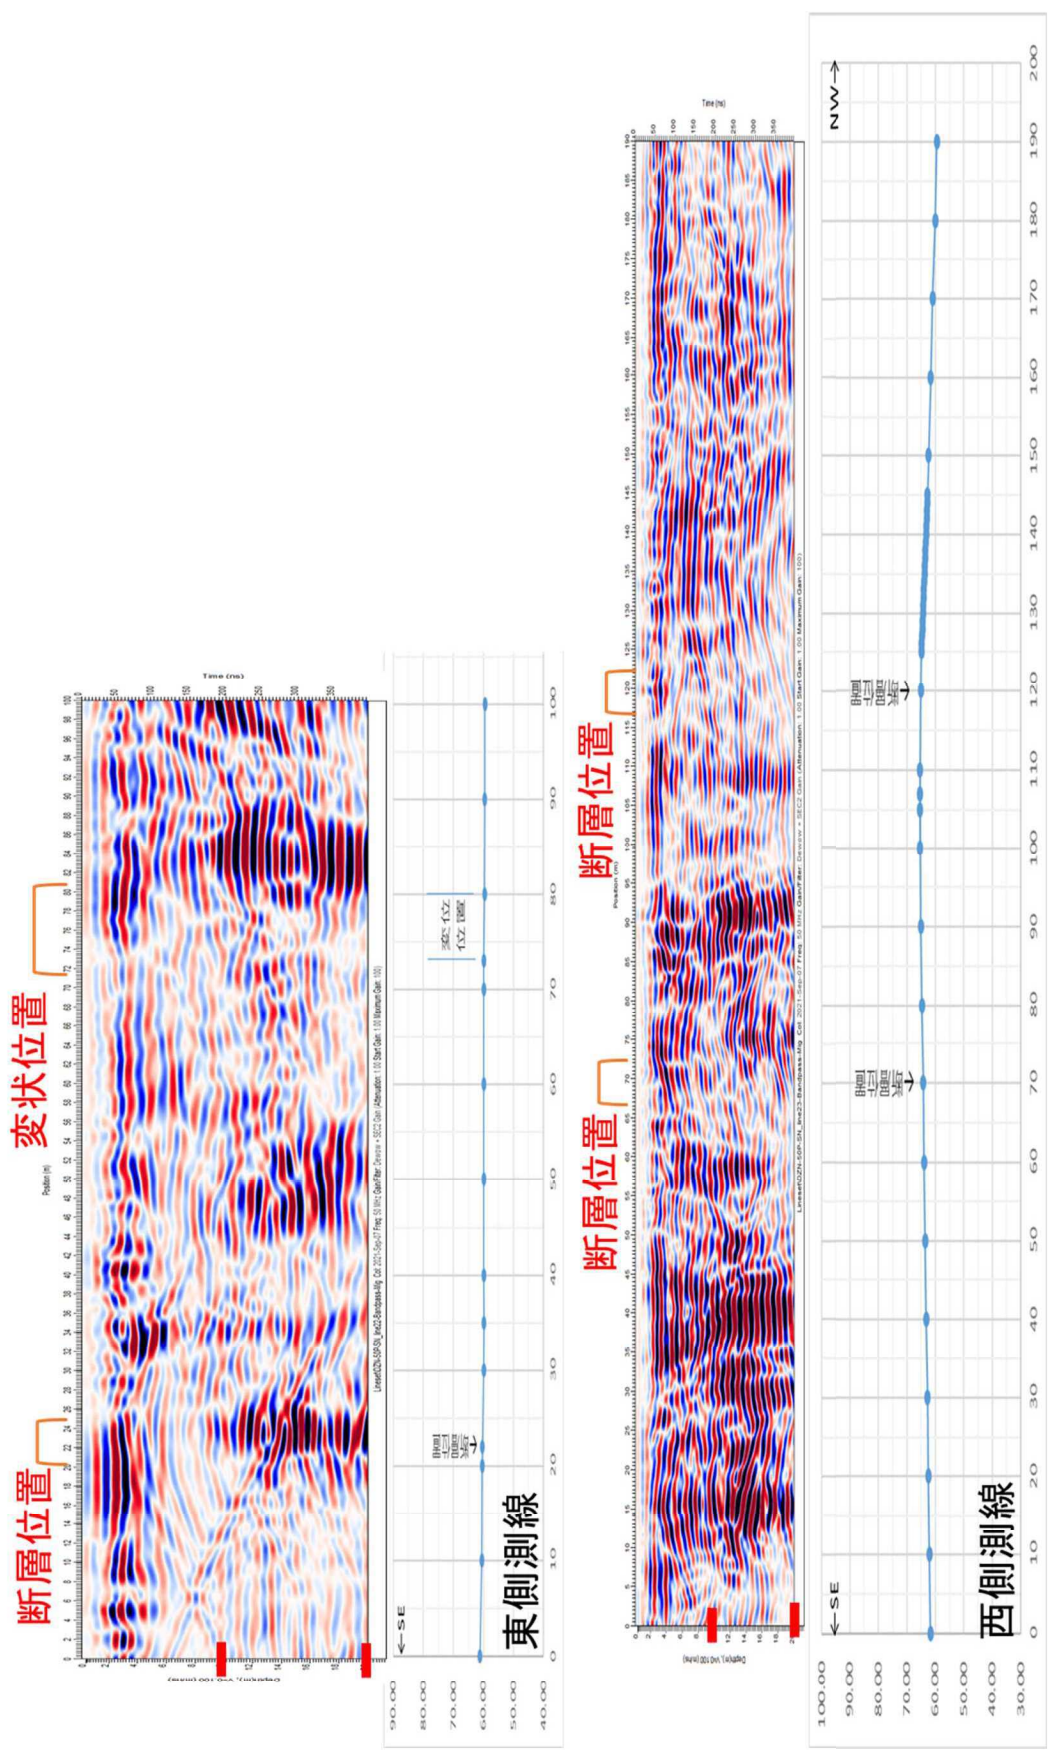
図 2.3.117 堂園地区 (東西測線比較) 探査結果 (GPR\_50MHz)

断面は、電磁波の減衰が大きいが、深度 4m 付近に連続する反射面 (黄色破線) が確認される。断面は、電磁波の減衰が大きく、また地上構造物や地下埋設物の反射 (水色破線・水色曲線) の影響を受けているため、良好な記録が得られていない。断層位置をみると、測線位置 20-25m の範囲では、反射面の不連続が確認される (赤色破線)。測線位置 71-81m の範囲では、反射面の不連続が確認される (赤色破線)。これらの不連続は、断層変位を示している可能性がある。複数箇所を確認される反射強度の多重反射や双曲線状の反射形状は、地上構造物や地下埋設物からの反射 (水色破線・水色曲線) であると推定される。

断面は、電磁波の減衰が大きく、また地上構造物や地下埋設物の反射 (水色破線・水色曲線) の影響を受けているため、良好な記録が得られていない。断面は、電磁波の減衰が大きいが、深度 4m 付近に連続する反射面 (黄色破線) が確認される。断面位置をみると、測線位置 60-73m の範囲では、反射面の不連続が認められるが、周辺には地上構造物や地下埋設物の反射 (水色破線・水色曲線) がみられることから、確実ではない (赤色破線)。測線位置 116-121m の範囲では、反射面の不連続が確認される (赤色破線)。この不連続は、断面変位によって生じた可能性がある。断面全体にわたって確認される反射強度の多重反射や双曲線状の反射形状は、地上構造物や地下埋設物からの反射 (水色破線・水色曲線) であると推定される。

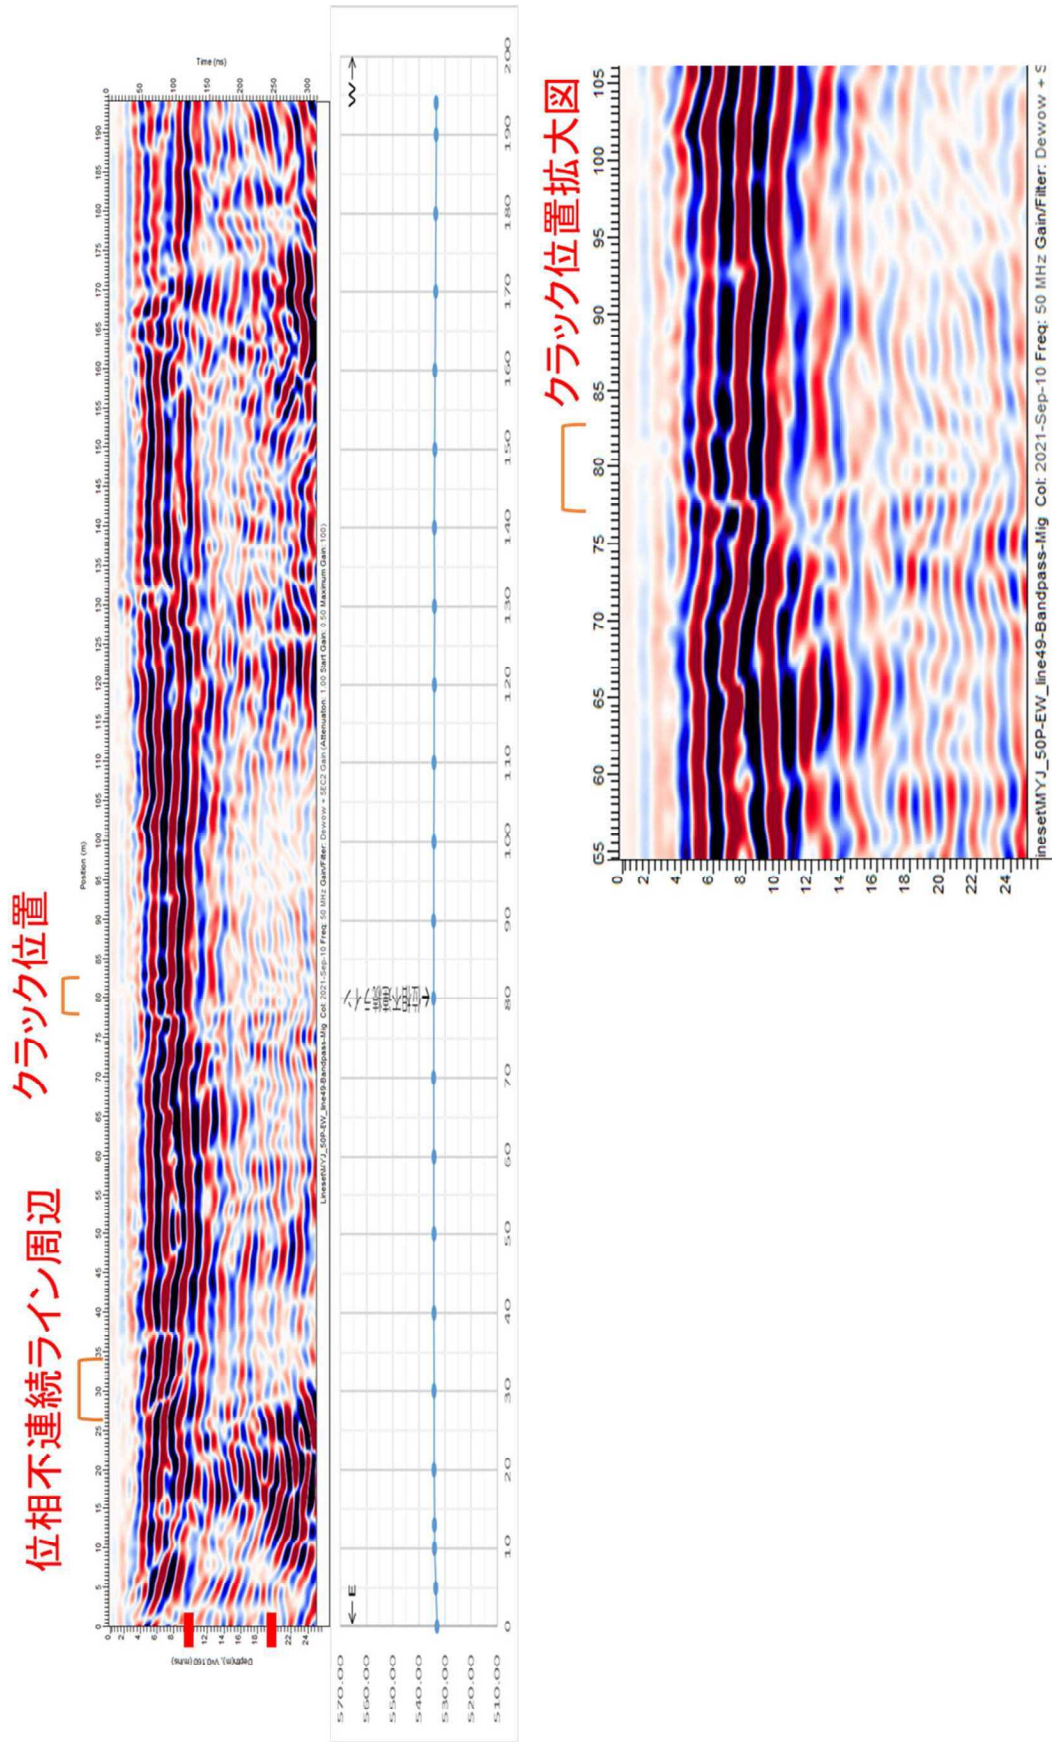
図 2.3.123 宮地地区 探査結果 (GPR\_50MHz)

断面は、深度 12m 付近まで、明瞭な反射面（黄色破線）が確認される。反射面の連続性が途切れる範囲では、地下埋設物の反射（水色曲線）が確認される。位相不連続ライン周辺 26~34m の範囲では、反射面の不連続が認められるが、周辺には地下埋設物の反射（水色曲線）がみられることから、確実ではない（赤色破線）。クラック位置 77~83m の範囲では、反射面の不連続がみられるが、周辺には地下埋設物からの反射もあり、確実ではない（赤色破線）。複数箇所を確認される反射強度の多重反射や双曲線状の反射形状は、地上構造物や地下埋設物からの反射（水色破線・水色曲線）。であると推定される（水色破線・水色曲線）。

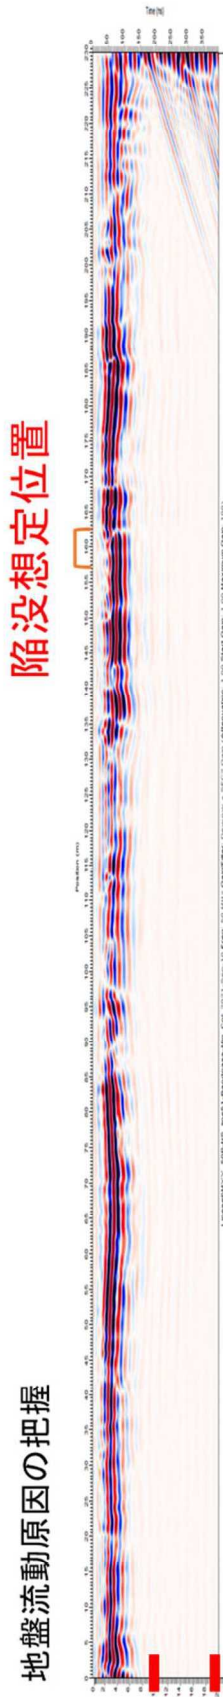
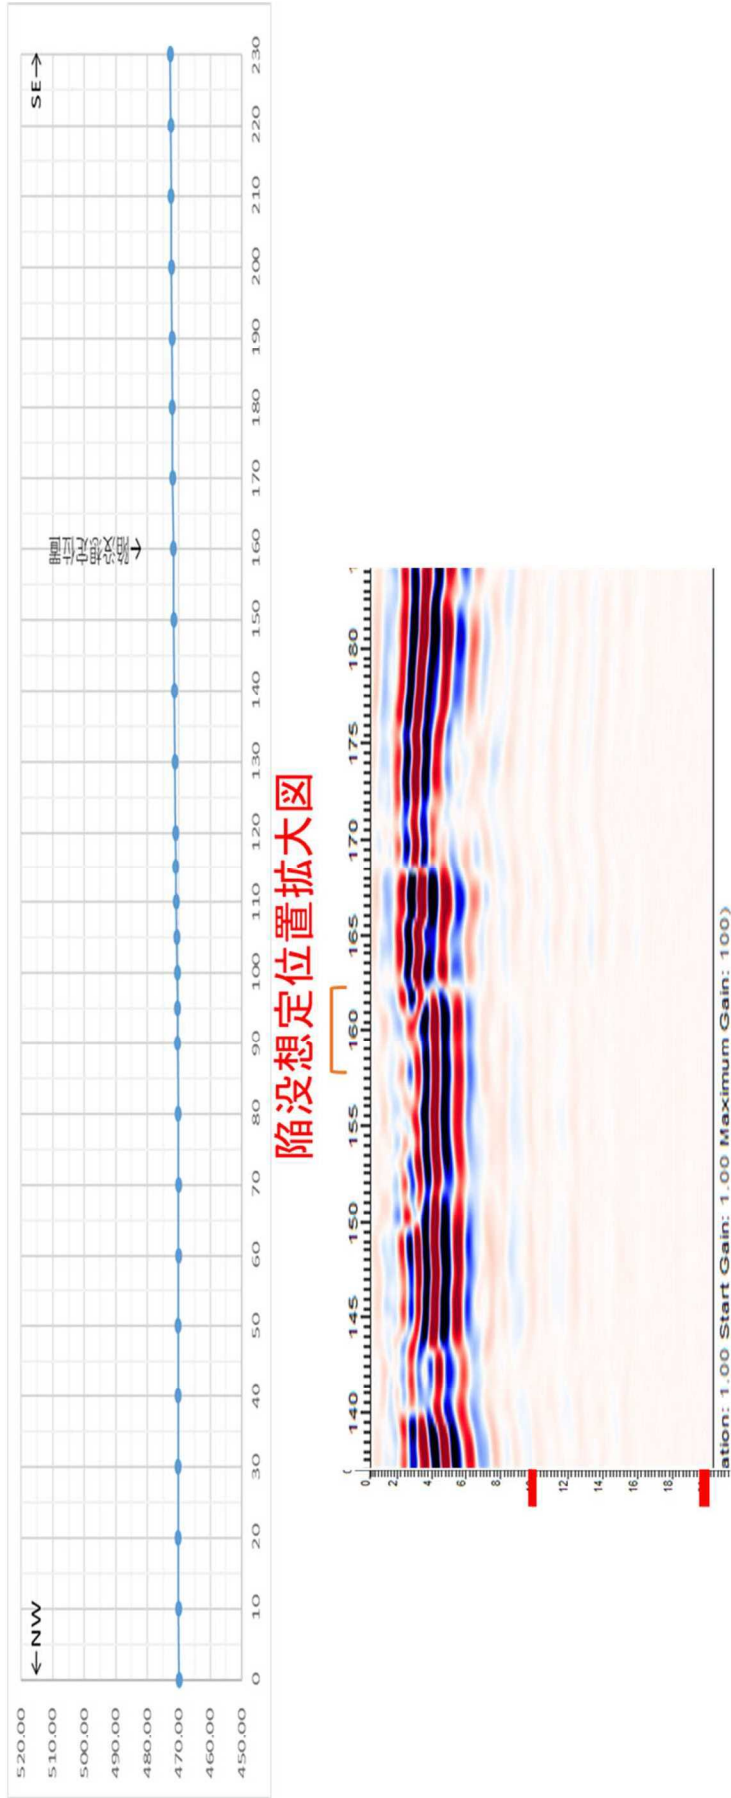
図 2.3.133 宮山地区 探査結果 (GPR\_50MHz)

断面は、深度 6m の範囲では、比較的明瞭な連続性のよい反射面（黄色破線）が確認される。反射面の連続性が途切れる範囲では、地下埋設物からの反射（水色曲線）がみられる。陥没想定位置 158-162m の範囲では、反射面の不連続が確認される（赤色破線）。

この不連続は、断層変位または強震動によって生じた可能性がある。複数箇所を確認される直線状の反射形状や双曲線状の反射形状は、地上構造物や地下埋設物からの反射（水色破線・水色曲線）であると推定される。

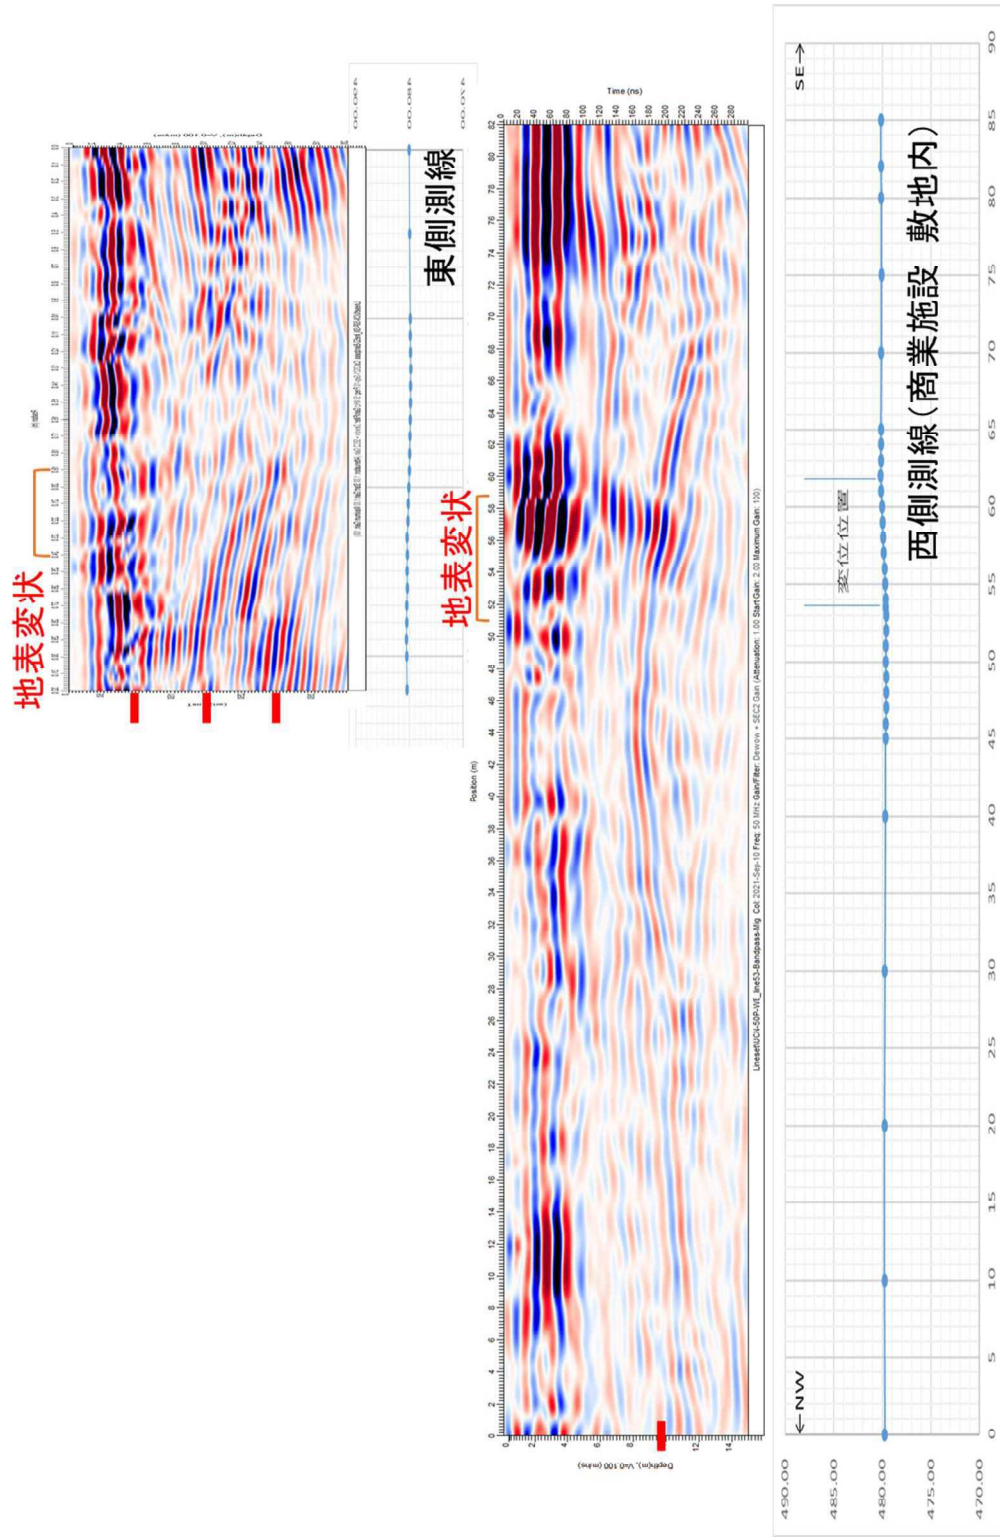
図 2.3.139 内牧地区 (東西断面比較、東側は左右を反転させてある) 探査結果 (50MHz)

内牧地区 50MHz 測線 (東側測線)

断面は、深度 5m の範囲では、比較的明瞭な連続性のよい反射面 (黄色破線) が確認される。深度 5m 以深は、電磁波の減衰が大きく、また地上構造物の反射 (水色破線) の影響を受けているため、良好な記録が得られていない。地表変状位置をみると、測線位置 15-24m の範囲では、反射の不連続が確認される (赤色破線)。この不連続は、断層変位または強震動によって生じた可能性がある。
