原子力施設等におけるトピックス
(令和5年2月6日～2月12日)

令和5年2月15日
原子力規制庁

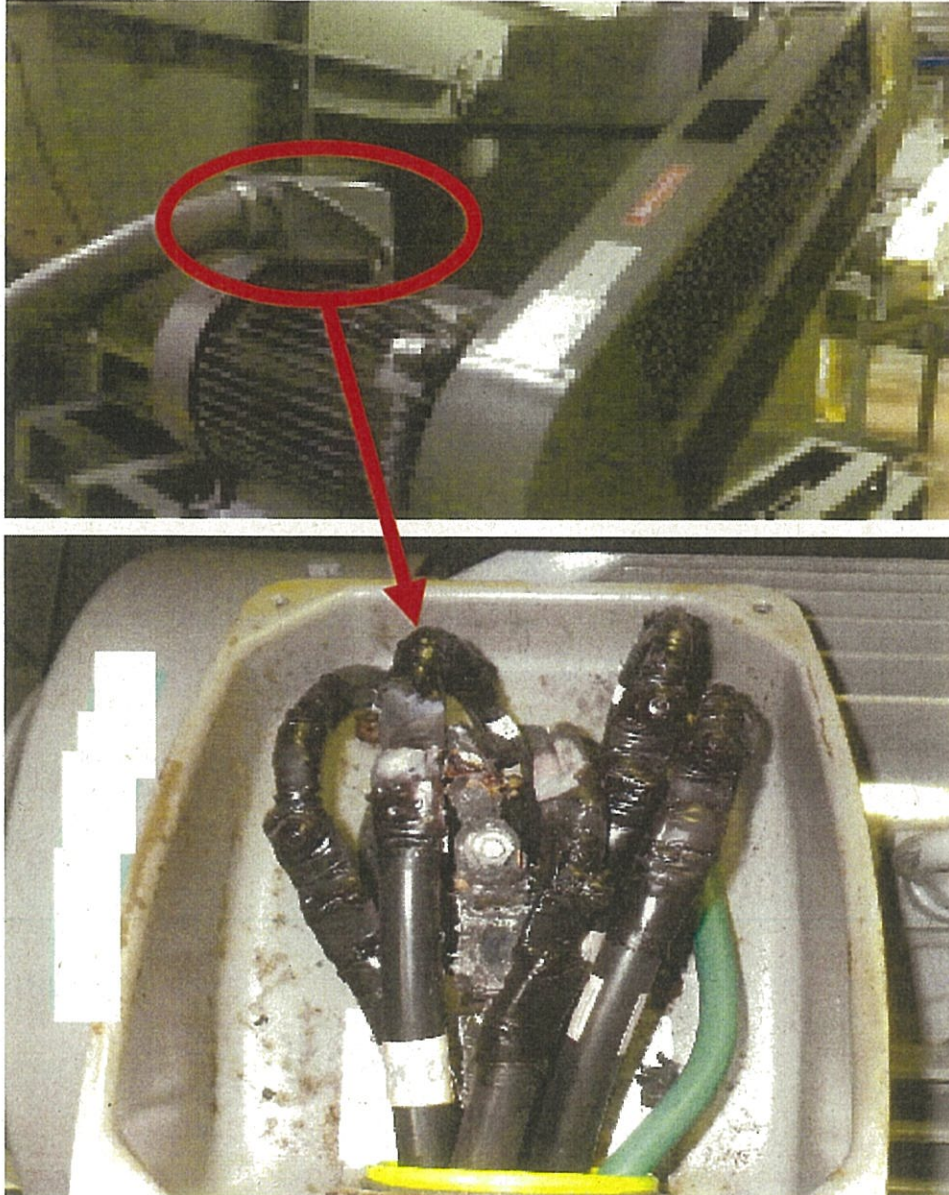
溶融痕確認場所の写真

14時05分頃 排気ブロー電動機の点検※をしていたところ、端子箱内のケーブルに溶融痕を確認

※ 当該排気ブローは、1月22日にサーマルトリップにより停止したため、その原因調査の一環として電動機の端子箱内の調査を行っていた。
