第 5 6 回技術情報検討会の結果概要

令和 4 年 1 2 月 2 1 日
原子力規制庁

別紙 第 5 6 回技術情報検討会 結果概要

第56回技術情報検討会 結果概要

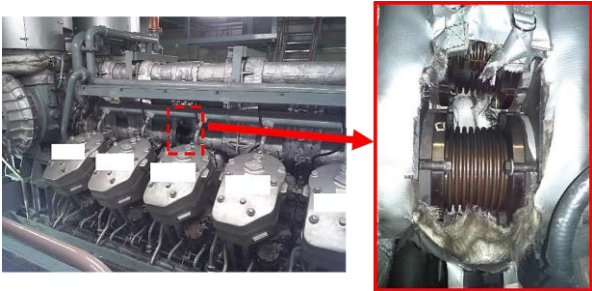
図 排気管伸縮継手の破損状況	2021-11-07	事務局		—	本件は、長期停止中の BWR プラントにおいて、EDG の 24 時間連続運転試験を実施中、試験開始から約 4 時間半後に、EDG 排気管から排気漏れが確認された事象の中間報告である。直接原因は、排気管伸縮継手の破損。破損原因は、EDG の起動停止の繰り返しによる継手溶接部の疲労破壊。当該溶接部に溶接欠陥(ブローホール)が確認されており、それがき裂の起点となったと推定されている。再発防止対策は、排気管伸縮継手を定期取替えることと、新しい継手を非破壊検査すること。 以下に示すように当該発電所のみ、EDG 排気管伸縮継手の破損事象が 3 度発生していることや、伸縮継手の状態検査方法等について、引き続き情報収集する。 NUCIA を用いて検索された国内実用発電炉における EDG 排気管伸縮継手の破損・漏えい事例の発生日/ユニット名を以下に示す。 ● 2022-03-01/柏崎刈羽 4 号(ボルト緩み・脱落) ● 2021-05-11/浜岡 5 号(本件) ● 2020-10-20/浜岡 3 号 ● 2018-06-05/浜岡 5 号 ● 2018-03-29/島根 3 号(建設段階) ● 2018-03-06/島根 3 号(建設段階) ● 1994-05-18/大飯 4 号
<p>再発防止対策:排気管伸縮継手の定期取替時に、非破壊検査を実施し、初期き裂の原因となるブローホールがないことを確認した上で、取付けをおこなう。</p>			<p>補足情報</p>

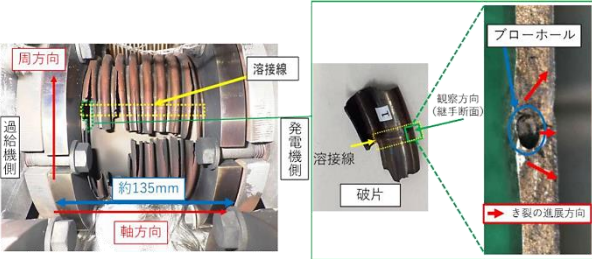
図 左:伸縮継手破損状況、右:確認されたブローホール

<p>なお、本件による外部への放射能の影響はない。人身災害も、プラント設備に与える影響もない。また、保安規定で定める運転上の制限も満足している。</p> <p>調査の結果、破損した排気管伸縮継手の破断面にブローホール(*1)及び疲労破壊の痕跡が見つかった。</p> <p>*1 ブローホールとは溶接欠陥の一種であり、溶接時に接合する物体の間にあった水分、油、鋼材表面の錆などの汚れ、気体等が溶接部に入り込むことにより生じた溶接部内部の小さな空洞のこと。</p> <p>破損原因:D/G の運転・停止により、ブローホール近傍に過度な力が繰り返し加わったことで、き裂が発生し、破損に至った(疲労破壊)。ブローホールを起点に発生したき裂が直線的に軸方向へ進展拡大した原因は、3 軸同時振動かつ加速度も大きく、高温で継手内部から圧力も掛かった過酷な環境により、強い応力が生じたためと推定される。なお、脆化は認められなかった。</p> <p>その他調査結果:伸縮継手材料は JIS 規格品。継手に打痕等の不良は見られない。当該継手は定期取替品ではなく、外観点検実施の上、13 年使用したものの。</p> <p>短期的是正処置:、D/G(A)の全排気管伸縮継手をブローホールがない新品の排気管伸縮継手に交換した。</p>

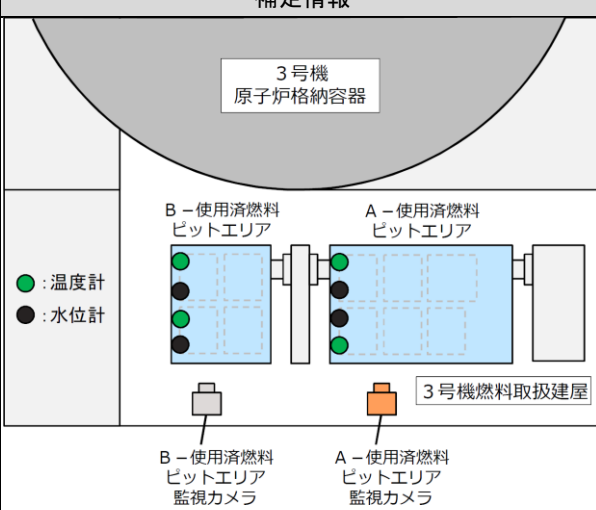
<p>図 現場概要図</p>

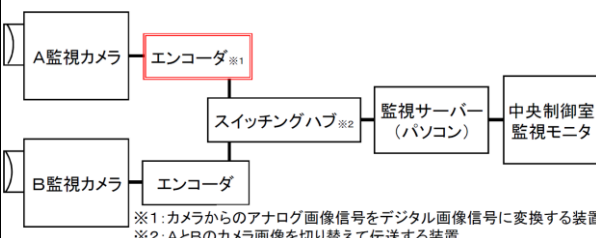
<p>図 監視カメラシステム構成図</p> <p>※1: カメラからのアナログ画像信号をデジタル画像信号に変換する装置 ※2: AとBのカメラ画像を切り替えて伝送する装置</p> </div>

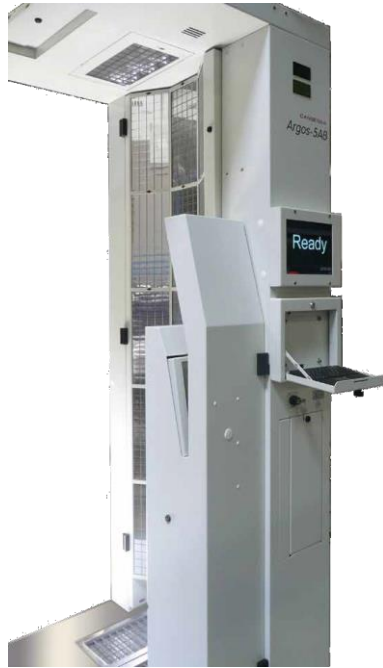
<p>図 Argos シリーズモニタ及びディスプレイとキーボード https://www.canberra.com/literature/configuration-guides/pdf/Contam-Mon_Config_Guide_C48505.pdf</p>				
			<p>図 薄膜プラスチックシンチレータ(TIP)検出器 https://www.canberra.com/literature/configuration-guides/pdf/Contam-Mon_Config_Guide_C48505.pdf</p>				
赤点線枠内は国際機関との取り決めにより公開できません。

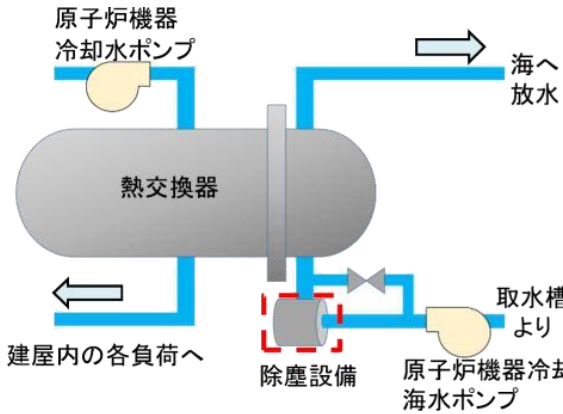
<p>図 原子炉機器冷却海水系の概要図</p>

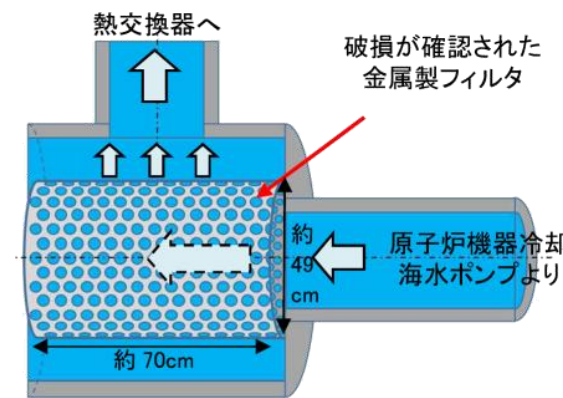
<p>図 除塵設備概要図</p>

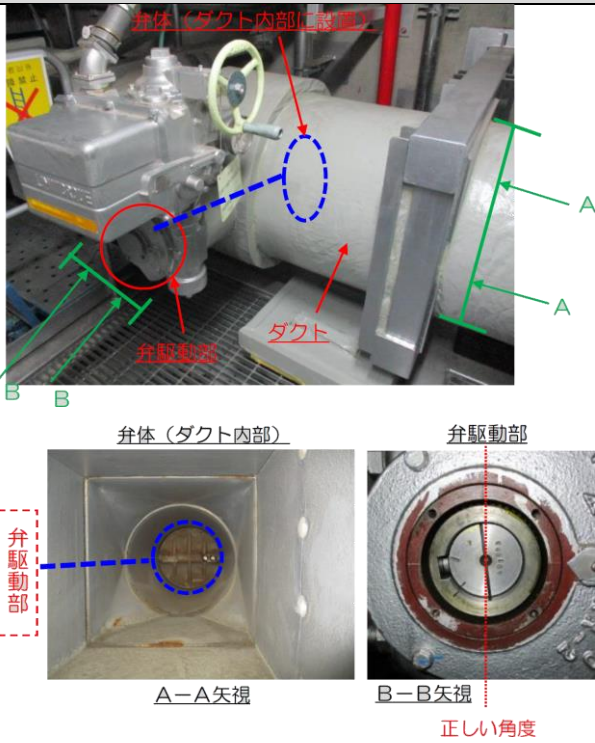
番号	件名	概要	受領日	担当	1次スクリーニング			
					基準/2次	INES	処理結果	
国内 2022-50	中央制御室換気空調系の不適切な未然防止処置 NUCIA 通番: 13457M ユニット: 柏崎刈羽発電所 6号 発生日: 2021-10-04 登録区分: 最終 更新日: 2022-07-27 R03Q03 原子力規制検査報告書	<p>2021-10-04、6号機中央制御室外気取入ダンパ(A)の動作確認時、弁体が開動作の途中(開度指示 13%)で停止し、全開にならなかった。当該ダンパはバタフライ弁であり、弁体が開度計の指示と 13%ずれた状態で組み込まれており、開度指示 0%は真の全閉位置ではなく、弁体のシート面と弁箱内のラバーに隙間のある状態となっていた。</p> <p>安全評価: 入口隔離弁(A)の閉状態で、中央制御室の気密性は確保されているため、原子炉安全上の問題はなかった。</p> <p>直接原因: 弁体が弁駆動部に対して誤った角度で組み込まれていたため、開度指示が 13%を示す位置で弁体とラバーの接触抵抗が大きくなり、トルク・スイッチが動作した。</p> <p>根本原因: 至近の点検時における手順の不備。作業エリアの関係で、弁本体をダクトに取り付けた後に駆動部を取り付けた際に、漏えい確認を行った状態(全閉状態)と異なる弁体角度で復旧した。分解前から弁体角度が誤っていたが、その状態で弁棒と駆動部に合いマークをつけ、その合いマークの通りに復旧した。弁体の角度を表す弁棒端部の刻印と駆動部の刻印がずれた状態で組込んだ。</p> <p>寄与因子: 運転経験情報を適切に処置しなかった。他原子力発電所での類似事象(NUCIA 通番 12325、換気空調系中央制御室外気取入ダンパ(A)本体と駆動部の開度の相違)を受け、柏崎刈羽発電所の 1号機と 2号機の調査を実施し、問題がなかったことを確認して、3~7号機は点検せずに、検討済として処理した。</p> <p>パフォーマンス劣化: 該当。上述の運転経験情報から、未然防止処置が適切に実施され、その後の点検工事の管理において適切な情報提供が行われていれば、本事象は未然に防ぐことができたと考えられる。</p> <p>検査指摘事項: 該当。監視領域(小分類)「閉じ込めの維持」の評価領域「制御室の放射性物質バリアの機能維持」の属性「ヒューマン・パフォーマンス」に関連付けられる。</p> <p>重要度評価: 緑。深刻度評価: SLIV(通知なし)</p>	2022-07-27	事務局	⑤	—	2022-02-16、本件は、原子力規制委員会により、安全重要度「緑」、深刻度「SLIV(通知なし)」と判断されたことから、左記の基準でスクリーニングアウトとする。

<p>図 中央制御室外気取入ダンパ(A)</p>

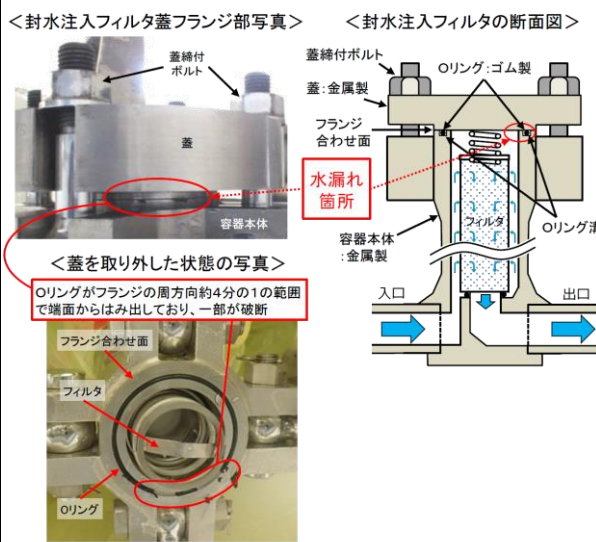
<p><蓋を取り外した状態の写真> Oリングがフランジの周方向約4分の1の範囲で端面からはみ出しており、一部が破断</p> <p>ボルトを締付工具により確認したところ、締付力が規定値より不足していた</p> <p style="text-align: center;">図 封水注入フィルタフランジ部の漏えい箇所</p>

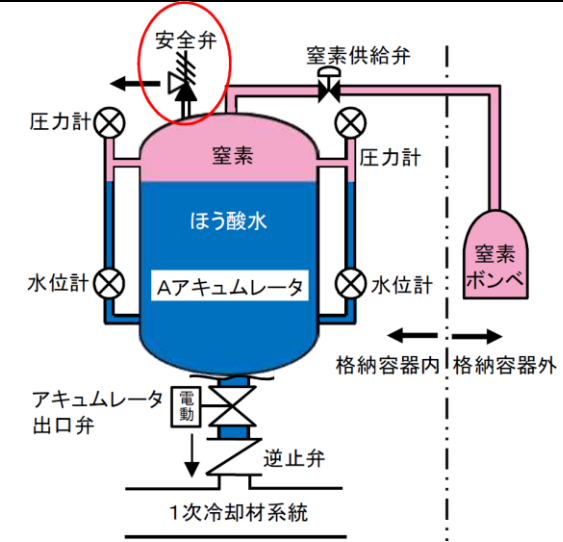
<p>図アキュムレータ概要図</p>

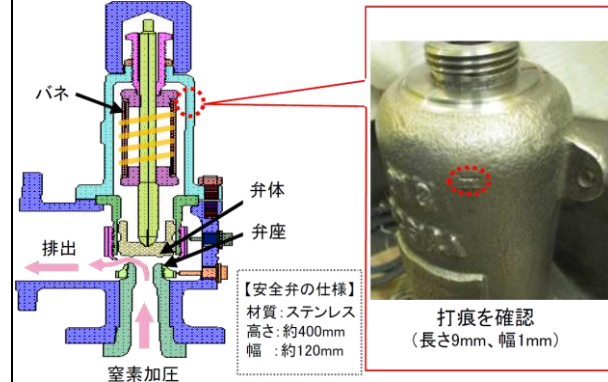
<p>図 安全弁拡大図と打痕写真</p> <p>【安全弁の仕様】 材質: ステンレス 高さ: 約400mm 幅: 約120mm</p> <p>打痕を確認 (長さ9mm、幅1mm)</p>
