デジタル安全保護回路のソフトウェア共通要因 故障対策の自律的対応について

川内1号機の対応結果と振り返り

2023年 7月25日
原子力エネルギー協議会

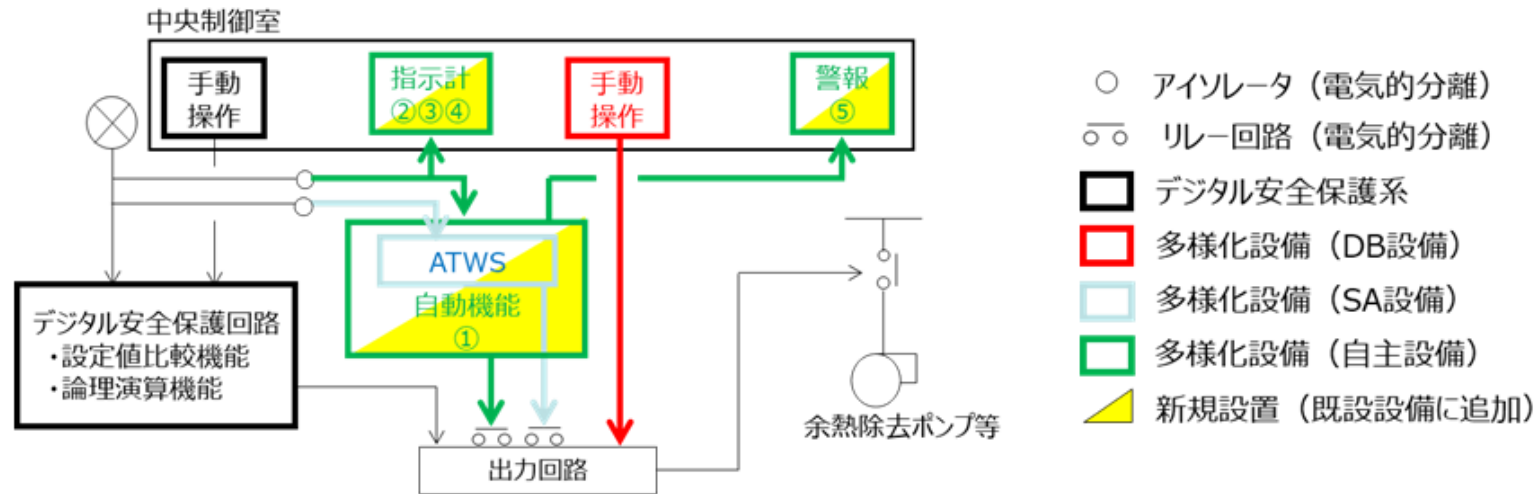
図2 デジタルCCF対策の概要 (川内2号機)

設備区分		自動機能	手動操作	指示計	警報
既設 流用	DB 設備	-	<ul style="list-style-type: none"> 原子炉トリップ 主給水隔離 主蒸気隔離 補助給水起動/流量調節 高圧/低圧注入系起動 格納容器隔離 主蒸気逃がし弁全開/全閉 加圧器逃がし弁全開/全閉 	-	-
	SA 設備	<ul style="list-style-type: none"> 補助給水起動 主蒸気隔離 	-	-	-
	自主 設備	<ul style="list-style-type: none"> 原子炉トリップ 主給水隔離 	-	<ul style="list-style-type: none"> 1次冷却材圧力 加圧器水位 主蒸気ライン圧力 蒸気発生器水位 (狭域) 格納容器圧力 1次冷却材低温側温度 (広域) 	<ul style="list-style-type: none"> 多様化設備作動 加圧器圧力低 (原子炉トリップ等) 加圧器圧力高 (原子炉トリップ等) 蒸気発生器水位低 (原子炉トリップ等) 蒸気発生器水位異常高
新規 設置	自主 設備	①高圧/低圧注入系起動	-	<ul style="list-style-type: none"> ②中間領域中性子束 ③燃料取替用水タンク水位 ④格納容器再循環サンプル広域水位 	⑤加圧器圧力異常低 (高圧/低圧注入系作動)

①多様化設備の概要（P33 図2）

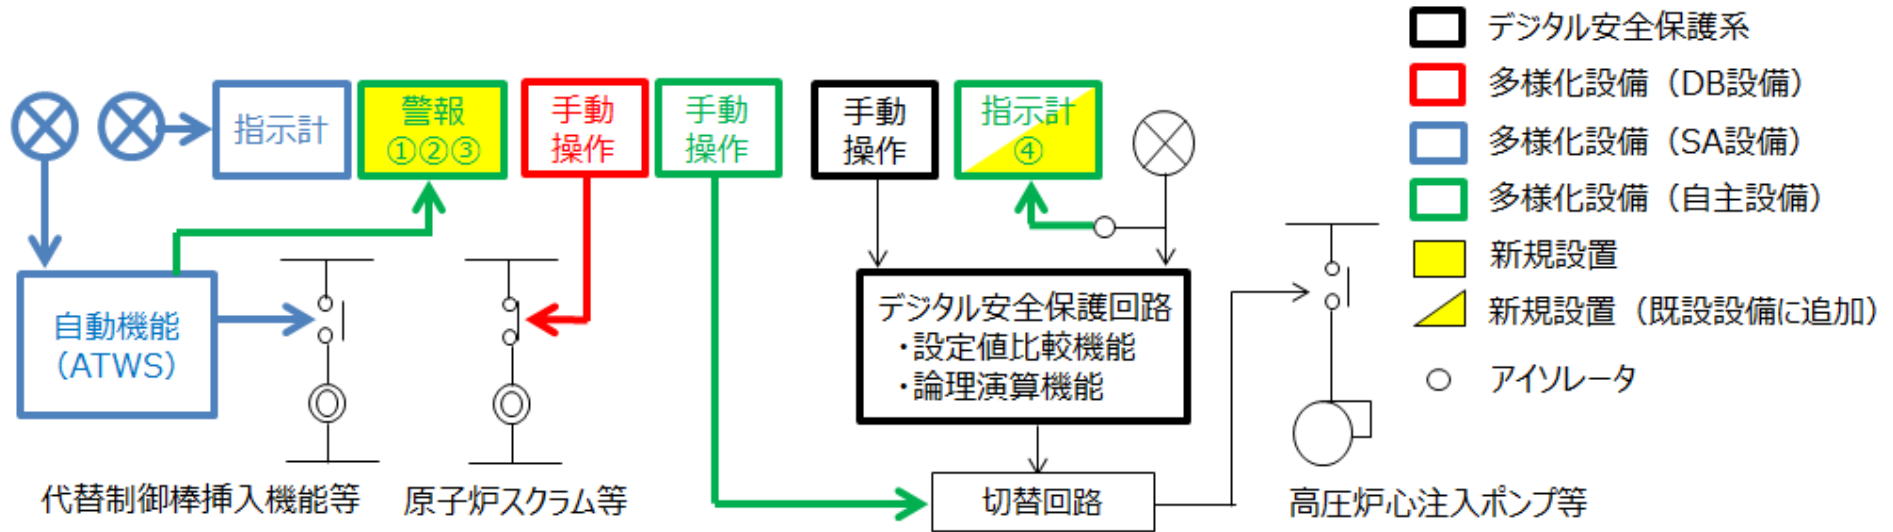
設備区分		自動機能	手動操作	指示計	警報
既設 流用	DB設備 (安全保護系)		・原子炉スクラム ・主蒸気隔離弁閉止	・主蒸気隔離弁の状態	
	SA設備	・代替制御棒挿入機能 ・代替原子炉再循環ポンプトリップ		・原子炉水位, 原子炉圧力	
	自主設備		・主要な隔離弁閉止 ・高圧炉心注水系起動	・主要な隔離弁の状態 ・高圧炉心注水系系統流量	
新規 設置	自主設備			④ドライウエル圧力	①ARI作動 ②L-2 ③原子炉圧力高高
