令和 5 年度第 1 四半期の原子力規制検査等の結果

令和 5 年 8 月 23 日
原子力規制庁

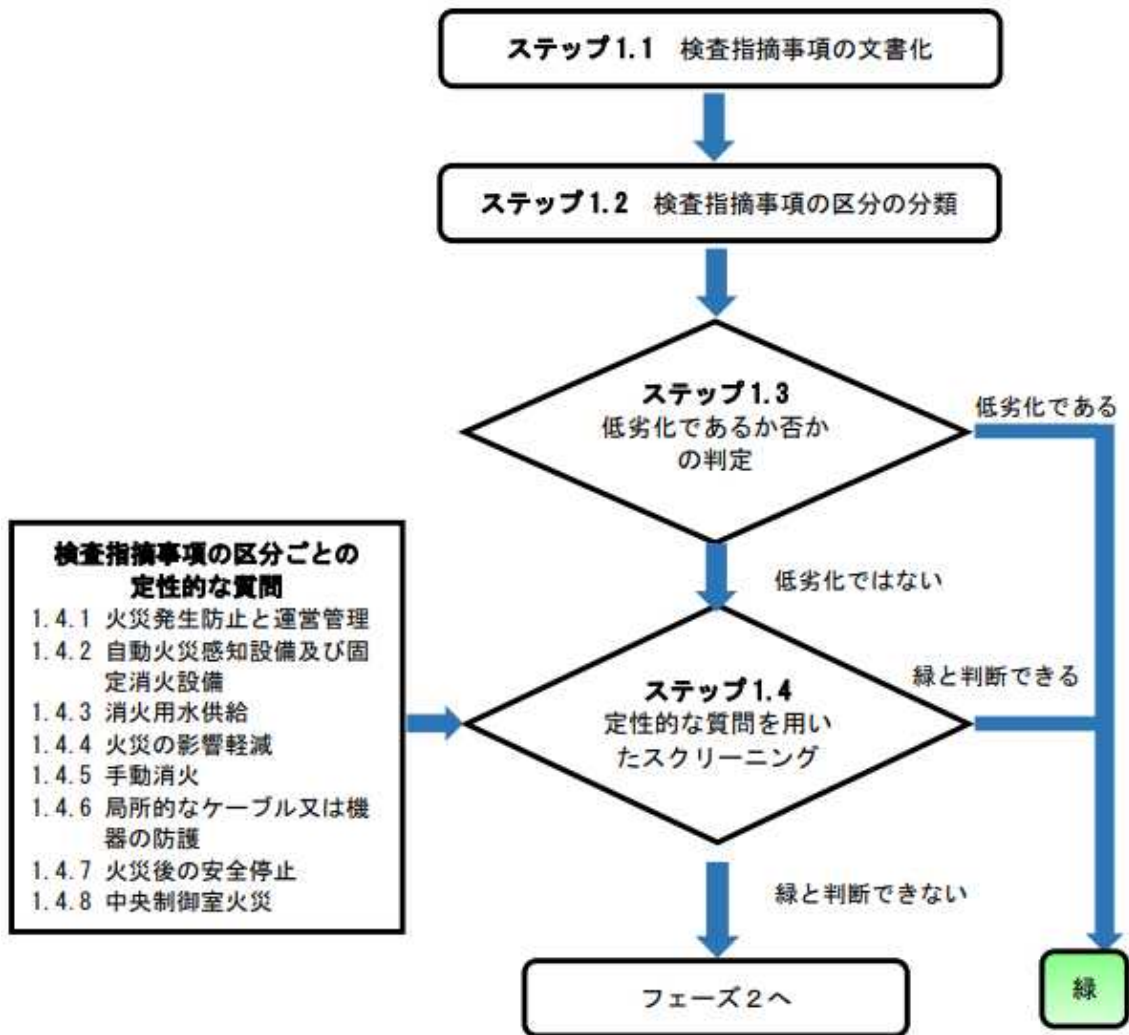
図1 フェーズ1のフローチャート

原子力安全に係る重要度評価に関するガイド
附属書 5 火災防護に関する重要度評価ガイド

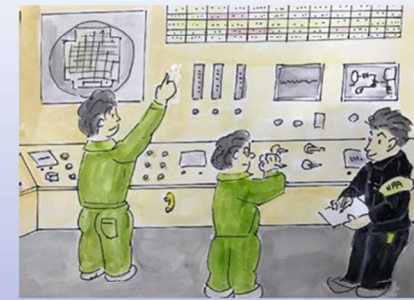
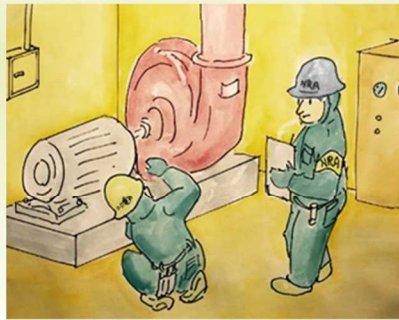
・中央制御室にて、安全上重要な系統、機器に関する計器等のパラメータを目視するとともに、運転員の操作の状況等を確認し、設備の異常の有無や運転員の対応の適切性を把握。

・現場巡視、点検等により、弁の開閉状況から系統構成が適切な状態であるか、弁、ポンプ等の機器から、漏えい、異音等の異常がないかを観察。

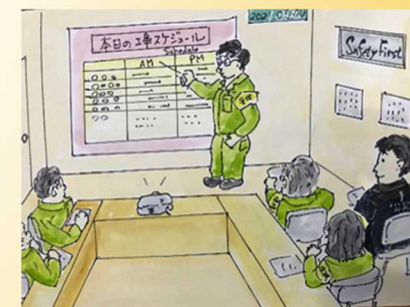
・事業者の立案した、作業計画、設計変更に伴う現場工事、自ら検出した不適合の対応などが適切であるかに加え、トラブル対応の訓練等の状況を確認。
