浜岡3号炉－共通－1 Rev.2

<p>タイトル</p>	<p>日常劣化管理事象（△）及び日常劣化管理事象以外（▲）の分類について</p>
<p>説明</p>	<p>高経年化技術評価書の各機器の技術評価書において、高経年化対策上着目すべき経年劣化事象ではない事象（日常劣化管理事象：△）及び高経年化対策上着目すべき経年劣化事象ではない事象（日常劣化管理事象以外：▲）としたそれぞれの事象の判断基準を以下に示す。</p> <p>なお、高経年化対策上着目すべき経年劣化事象の分類は、図1－1に示すフローに従い実施している。</p> <p>イ．想定した劣化傾向と実際の劣化傾向の乖離が考えがたい経年劣化事象であって、想定した劣化傾向に基づき適切な保全活動を行っているもの。（日常劣化管理事象：△）</p> <p>具体的には、以下に記載する考え方に該当する経年劣化事象を選定している。</p> <p>① 主要6事象*に該当しないものであって、日常的な保守管理において時間経過に伴う特性変化に対応した劣化管理が的確に行われている経年劣化事象をいう。</p> <p>※：原子力規制委員会の「実用発電用原子炉施設における高経年化対策実施ガイド」に示された「低サイクル疲労」、「中性子照射脆化」、「照射誘起型応力腐食割れ」、「2相ステンレス鋼の熱時効」、「電気・計装品の絶縁低下」及び「コンクリートの強度低下及び遮蔽能力低下」をいう。</p> <p>ロ．現在までの運転経験や使用条件から得られた材料試験データとの比較等により、今後も経年劣化の進展が考えられない、又は進展傾向が極めて小さいと考えられる経年劣化事象。（日常劣化管理事象以外：▲）</p> <p>具体的には、下記に記載する考え方に該当する経年劣化事象を選定している。</p> <p>① 現在までの運転経験から得られたデータにより、今後も経年劣化の進展が考えられない、又は進展傾向が極めて小さいと考えられる経年劣化事象。</p> <p>② 使用条件（設計条件）により、今後も経年劣化の進展が考えられない、又は進展傾向が極めて小さいと考えられる経年劣化事象。</p> <p>③ 使用条件と材料試験データ等との比較により、今後も経年劣化事象の進展が考えられない、又は進展傾向が極めて小さいと考えられる経年劣化事象。</p> <p>日常劣化管理事象以外と分類した機器については、その判断基準をまとめた一覧を添付資料1－1に示す。</p>

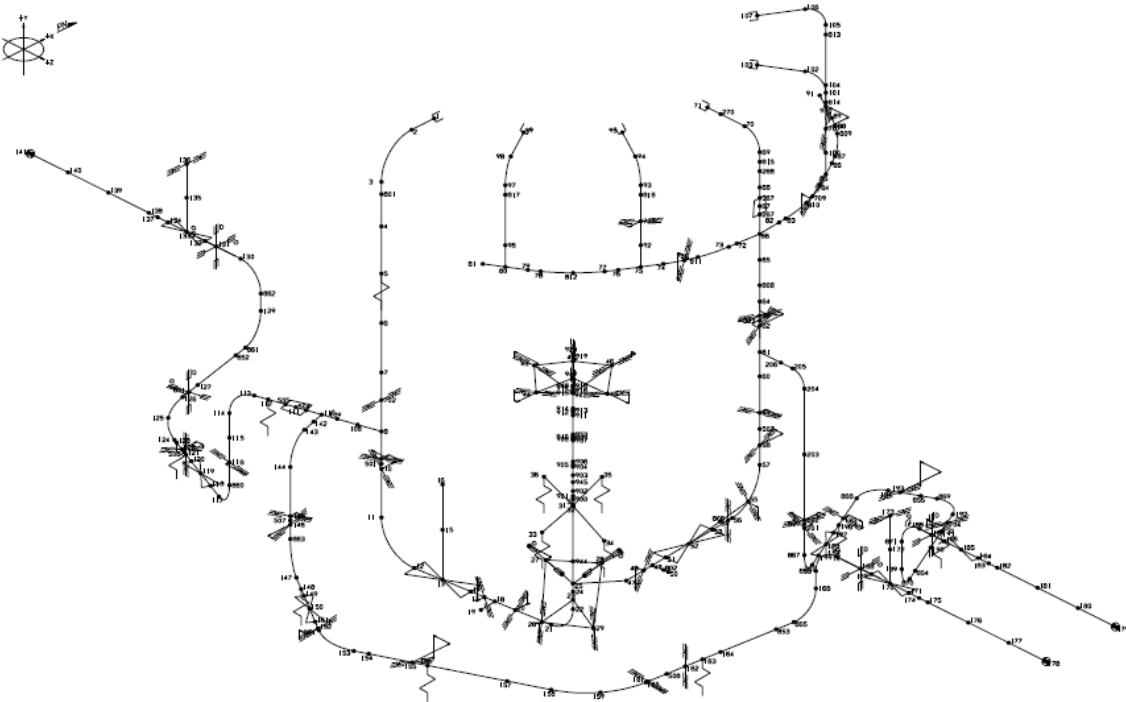
評価モデル：PLR-001

評価モデル：PLR-002

図1 評価モデル及び最大評価点

評価モデル及び最大評価点を図1に示す。最大評価点は炭素鋼配管部及びステンレス鋼配管部にて、それぞれ疲労評価結果が最も厳しいものを記載している。

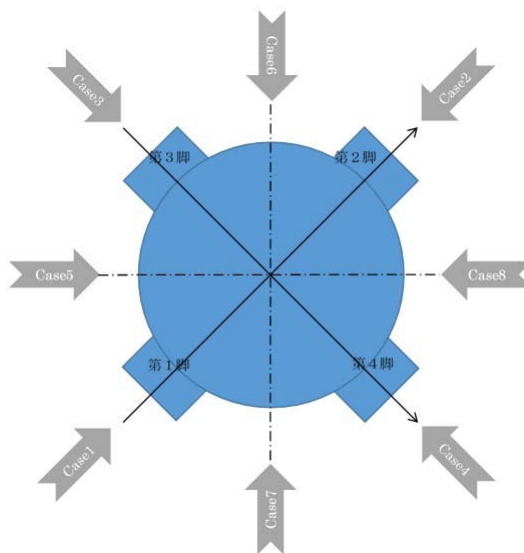
図 23-2 水平方向地震力の入力方向と脚の位置

JEAG では鉛直方向地震力による荷重と運転時質量による荷重とを分けた計算式が示されているが、本評価では鉛直方向地震動と重力分を合成した加速度  $((1 - C_v) \cdot m_i \cdot g$  及び  $(1 + C_v) \cdot m_i \cdot g$ ) を解析モデルに入力、鉛直方向の応答解析結果として求めている。また、 $M_{S1}$ 、 $M_{S2}$  及び  $M_{S3}$  は、図 23-2 に示す各水平方向地震力と鉛直方向地震力の応答解析結果を包含した結果であり、以下に引張応力が最大となるケース (Case5, 第2脚) の結果を示す。
