3号機 燃料取出・移送設備

不具合に関する品質管理上の改善について

東芝エネルギーシステムズ株式会社

2018.10.15

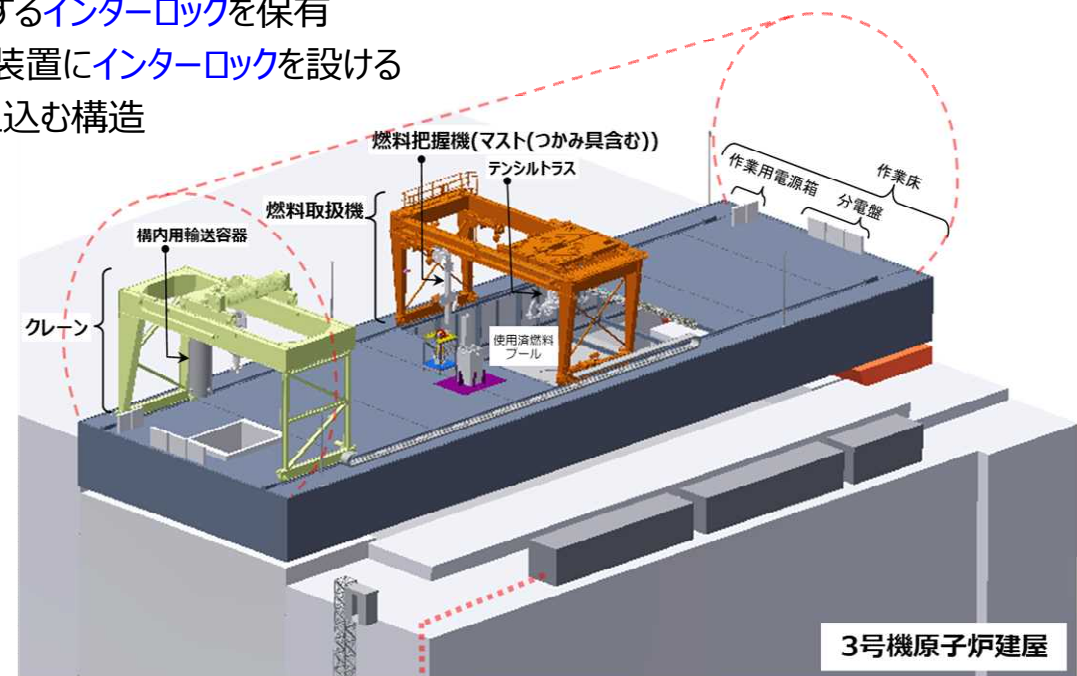
3号機燃料取出・移送設備について

本設備は、地震荷重等の適切な組み合わせを考慮しても強度上耐え得る設計であるとともに、燃料取扱機の二重ワイヤロープや種々のインターロック（ソフト、ハード）、クレーンの主要要素の種々二重化等、移送中の燃料集合体の落下を防止するためにフェールセーフの思想に基づき設計されている。具体的内容を以下に示す

◆ 燃料取扱機（FHM）

- ・燃料把持機フックは水圧作動式、燃料集合体を掴んだ状態で水圧源が喪失してもフックが開とならない機械的機構を保有
- ・燃料把持機は二重のワイヤロープで保持する構造
- ・燃料取扱中に過荷重となった場合に上昇を阻止するインターロックを保有
- ・走行、横行、昇降を安全かつ確実に行うため、各装置にインターロックを設ける
- ・地震時にも転倒しないよう、走行部はレールを抱え込む構造

◆ クレーン

- ・地震時にも落下しない構造、構内用輸送容器の移送中において駆動源が喪失しても確実に保持
- ・主巻フックは二重のワイヤロープで保持する構造
- ・玉掛け用ワイヤロープ等がフックから外れることを防止するための装置を設ける
- ・重量物を吊った状態で使用済み燃料貯蔵ラック上を通過できないようインターロックを設ける

遠隔操作室（事務本館）

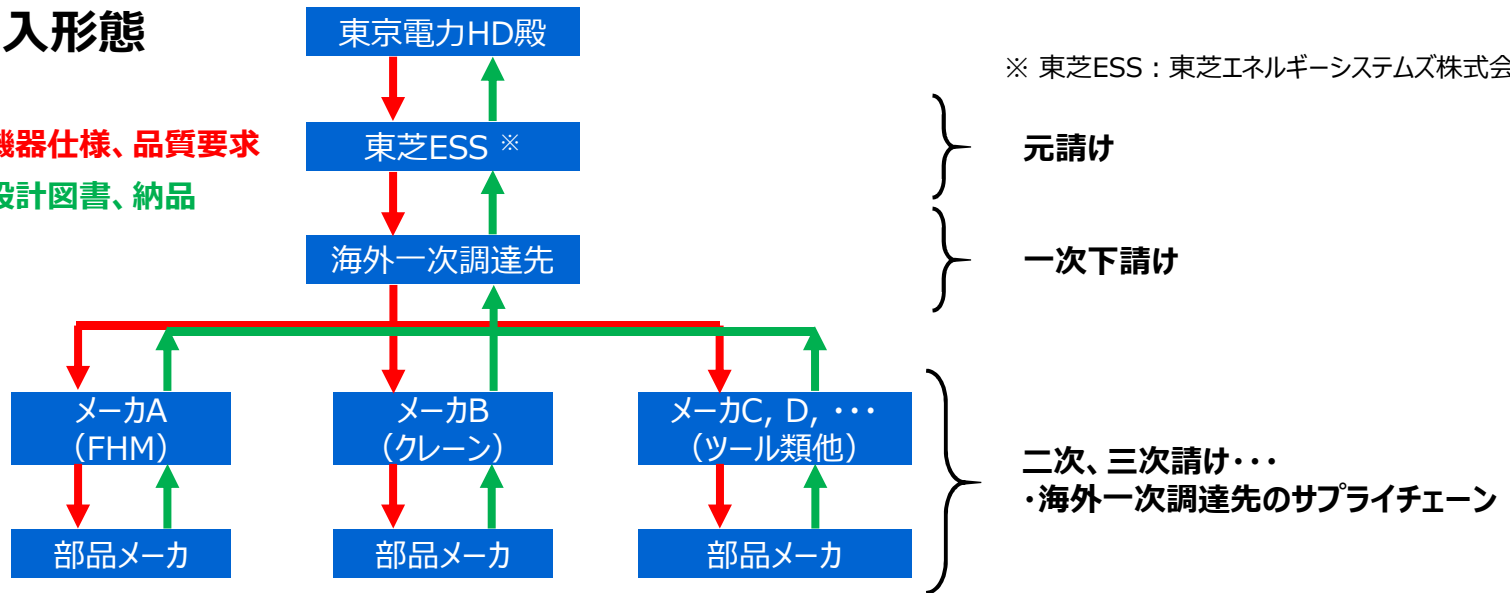
3号機燃料取出・移送設備の納入形態と品質要求

■ 設備の納入形態

赤：引合、発注、機器仕様、品質要求

緑：見積、仕様、設計図書、納品
