1次スクリーニング結果

令和元年12月23日
技術基盤課

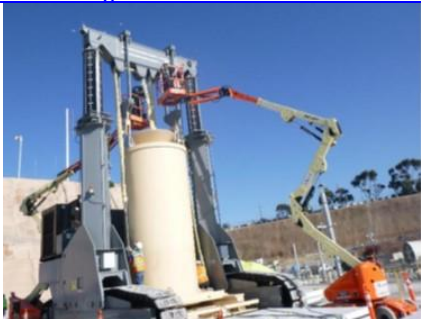
<p>図 キャニスター吊り下げ機と輸送用キャスク（黄色） https://www.nrc.gov/docs/ML1831/ML18312A118.pdf</p>

IRS 情報	件名	概要	受領日	担当	1次スクリーニング		
					基準/2次	INES	処理結果
IRS8762			2019-02-14	事務局	②	—	<p>本件は、空冷式使用済み燃料貯蔵ポルト（下図参考）に、使用済み燃料貯蔵キャニスターを吊り下げ設置する際に、途中で引っ掛かったにもかかわらず設置完了と判断し、吊り索を45分間緩めてしまった事象である。キャニスターが数m落下した潜在可能性があった。原因は、作業員がキャニスターとポルトの位置ずれを認識していなかったこと。根本原因は、類似事象を経験していながら、手順改良や監視強化を行わなかったこと。</p> <p>本件は、作業手順や作業管理の問題であり、事業者が対処すべきものである。以上の基準によりスクリーニングアウトとする。</p>
NRC San Onofre Special Inspection Webinar	NRC サンオノフレ特別検査オンラインセミナー資料(2018-11-08)		補足情報				
			  <p>図 貯蔵用ポルト上部とシールドリング（キャニスターと干渉した部分） https://www.nrc.gov/docs/ML1831/ML18312A118.pdf</p>

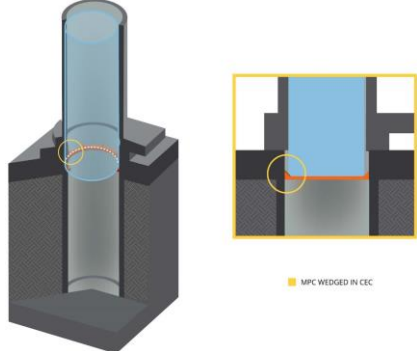
<p>図 キャニスター（水色）がポルトのシールドリング（オレンジ）と干渉している概念図 https://www.songscommunity.com/gallery/get_file/?file_id=5c0762232cfac2289a3e9229&ir=1&file_ext=.pdf</p>   <p>参考図 空冷式軽水炉使用済み燃料貯蔵用ポルト（本件のものではありません） https://atomica.jaea.go.jp/data/pict/06/06010508/05.gif</p>

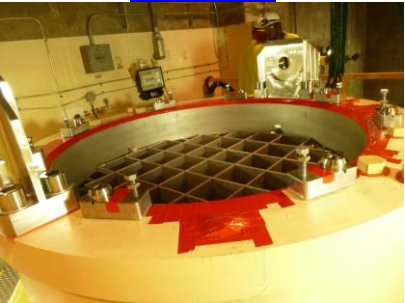
<p>参考図 キャニスター（銀色）と輸送キャスク（黄色） https://www.nrc.gov/docs/ML1831/ML18312A118.pdf</p>

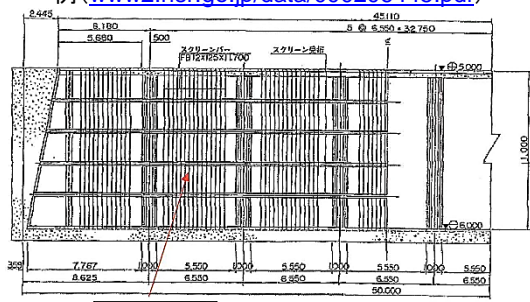
<p>スクリーン規格 スクリーン規格</p> <p>バーピッチ 200mm</p>				
			<p>参考図 取水口バースクリーンの例</p>

番号	件名	概要	受領日	担当	1次スクリーニング		
					基準/2次	INES	処理結果
IRS8763			2019/03/06	事務局	④	—	<p>本件は、原子力発電所の循環水冷却系の取水口に大量の藻が漂着し、ドラムスクリーンの差圧高により循環水ポンプがトリップし、最終的には自動原子炉トリップに至った事象である。問題視しているのは、この季節に備えて循環水ろ過系の増強(ネット、逆洗能力)を行うことにしていたが、間に合わなかったことである。</p> <p>国内火力/原子力発電所の取水口における海洋生物の影響は旧来から知られている。国内原子力発電所の取水ピット(取水口バースクリーンの下流)では通常、循環水ポンプ/海水ポンプの上流側に、2段階のスクリーン(トラッシュレイキ付バースクリーン、ロータリースクリーン)が設置されている。以上の基準によりスクリーニングアウトとする。</p>
			補足情報				
			<p>参考情報 国内原子力発電所の取水口スクリーン設備の例 (www2.nsr.go.jp/data/000206445.pdf)</p>

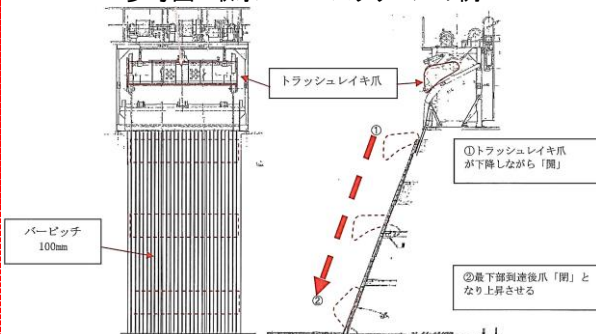
<p>トラッシュレイキ爪</p> <p>①トラッシュレイキ爪が下降しながら「開」</p> <p>②最下部到達後爪「閉」となり上昇させる</p> <p>バーピッチ 100mm</p>				
			<p>参考図 トラッシュレイキ付バースクリーンの例</p>

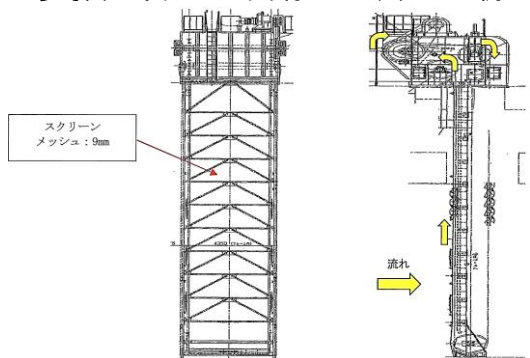
<p>スクリーン メッシュ: 9mm</p> <p>流れ</p>				
			<p>参考図 ロータリースクリーンの例</p>

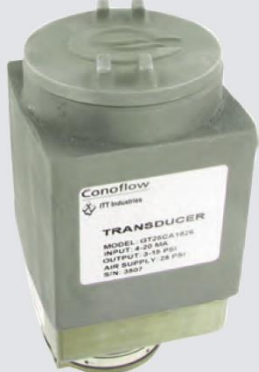
<p>Standard Specifications</p> <p>Input Range: 4-20 mA DC, 10-50 mA DC Output Signal: 3-15, 3-27, or 6-30 PSIG (21-103, 21-186, or 41-207 kPa)</p> <hr/> <p>Linearity: ± 1.5% of output span Temperature Effect: 0.25% of output span per °F Ambient Temperature: 0°F to + 150°F (-18°C to + 66°C)</p> <hr/> <p>MATERIALS OF CONSTRUCTION Housing: Zinc Alloy Housing Elastomers: Viton Printed Circuit Board: Special Coating</p> <hr/> <p>DIMENSIONAL DATA – ADVERTISING DRAWINGS GT Series I/P Transducer: A28-16</p>

<p>GT25 シリーズカタログから抜粋 https://www.conoflow.com/CorporateSite/media/itt/Resources/Product%20Brochures/GT25-45-65_Rev2.pdf?ext=.pdf</p>		
赤点線枠内は国際機関との取り決めにより公開できません。

IRS 情報	件名	概要	受領日	担当	1 次スクリーニング		
					基準/2 次	INES	処理結果
IRS8770			2019-03-31	事務局	③	—	本件は、I/P 変換器の製品不良報告である。当該製品の購入者リストに国内事業者は含まれていないことから、上記の基準によりスクリーニングアウトとする。
Part 21 Report 2018-27	耐環境性試験報告仕様に対する不適合報告				<p>補足情報</p> <p>Part 21 報告</p> <p>ITT Conoflow 社の GT25 シリーズの電流/空気圧力変換器 (I/P 変換器) の耐環境性 (EQ) 試験報告書 (3419) は、温度範囲 -40~66°C で 0.75%/スパンの直線性を記載している。2018-08-23、仕様書 (販売用図書に公開されている仕様) 及び内部の試験受容手順書、と EQ 試験報告書の間で相違点があることが見つかった。販売用図書と受容要求書が更新された際に、EQ 試験報告書が更新されなかった。2010 年 10 月以降に製造されたユニットは、直線性と温度範囲に関して EQ 試験報告書の仕様に適合していない可能性がある。</p> <p>EQ 試験報告書は、現行の仕様を反映して、以下のよう に改訂される。 温度範囲: 0 ~ 150°F (-18 ~ 66°C) 直線性: 1.5%/スパン</p> <p>本製品を使用する原子力施設は上記の仕様を評価して、これらの変更が安全上のリスクをもたらすかどうか見極める必要がある。以下に、GT25 シリーズの I/P 変換器 (2010 年以降のパーツ番号) を購入した顧客のリストを示す。</p> <ul style="list-style-type: none"> - ALMARAZ - ARIZONA PUBLIC SERVICE - CALVERT CLIFFS NUCLEAR - DUKE ENERGY (CATWABA NUCLEAR STATION) - CONTROL COMPONENTS INC - ENERTECH - ENRICO FERMI POWER - FLOWSERVE - TRACTABEL (VIA GEFAN BENELUX) - KHNP - KOREA HYDRO - KRSKO NUCLEAR PLANT - NEBRASKA PUBLIC POWER - ONTARIO POWER GENERATION - SPX FLOW TECHNOLOGY (SPX MCKEAN) - WEIR VALVES - ERGYTECH - OPPG FORT CALHOUN STATION - BECHTEL POWER CORPORATION (TVA)

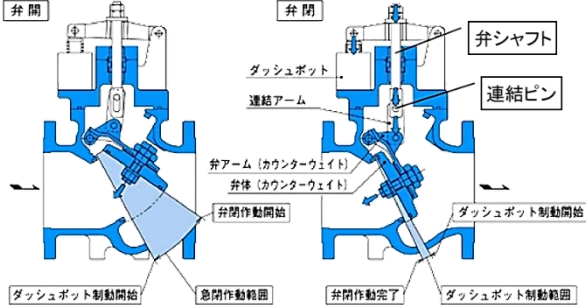
<p>参考図 逆止弁とダッシュポットの機能 本件の逆止弁ではありません http://www.aquadevice.com/nippon/04valve_slsn_snd.htm</p>				
赤点線枠内は国際機関との取り決めにより公開できません。

IRS 情報	件名	概要	受領日	担当	1次スクリーニング		
					基準/2次	INES	処理結果
IRS8781		2018-06-13、米国ピーチボトム 2 号機 (BWR、1308 MWe、定格運転中)にて、非常用ディーゼル発電機 (EDG E-3)の定期試験のため、EDG をスロースタートさせ約 40 分運転後に 100%負荷状態に移行。その後 30 分連続運転した際、排気系温度が通常より高かったため、当該 EDG を停止中に過給機付近で異音が発生した。トラブル調査の結果、弁シャフトと逆止弁のディスクを連結するピンが脱落し、空気供給システムの配管内に入っていた。この外れたピンは、アルミ製ブレードを破損させ、破損したブレードの破片が空気配管を通り、潤滑油や排気系等に入り込んだ。また、この破片はシリンダー内にも混入し、大きな破片はインタークーラーのフィンの中で発見された。逆止弁と過給機の交換、破片除去、シリンダー洗浄、ピストンリング交換、潤滑油浄化などを行い、保守後試験を実施後、当該 EDG は 06-23 に復旧した。	2019-04-18	事務局	②	—	本件は、原子力発電所の非常用ディーゼル発電機 (EDG) の定期試験において、排気温度が通常より高くなり、異音も発生し、故障に至った事例である。当該 EDG の修理期間が、技術仕様書に定める期間を超過した。ただし、残り 3 台の EDG が運転可能だったので、プラントの安全性には影響しなかった。 直接原因は、EDG 過給機の吸気入口逆止弁内部の破損故障である。故障原因は、2017 年 4 月の当該 EDG の定期予防保全のミスと特定されている。根本原因は、2017 年 4 月の保全作業に関する設計変更管理、品質管理とリスク評価が不十分だったことと推測される。 以上の基準によりスクリーニングアウトとする。
LER 05000277 /2018-002	EDG の吸気入口逆止弁故障に伴う技術仕様書違反	安全評価:2018-05-20 に最後の健全性が確認されてから 06-13 までの 34 日間、EDG E-3 は運転不能状態にあったと判断された。この期間は、技術仕様書の定める 14 日間を超えており、違反状態と判断される。なお、本事象による実際のプラントの安全性の低下はない。残り 3 台の EDG でプラントの安全性は確保されるからである。2017-04 に行った連結ピンの製作は E-3 専用の対策であり、他の 3 台の EDG の逆止弁には同様の問題は発生していない。 EDG 故障原因:2017-04 に行われた保守対策(補足情報欄参照)が不十分だったためと特定された。広げられた弁シャフトと弁本体の穴のバリ取りが不十分で、新たな連結ピンも小さすぎて、弁本体の固定が不十分なままだった。また、ダッシュポットの油は EDG 運転毎に補充されておらず規定量以下だった。このため、逆止弁動作がスムーズでなくなり、連結ピンが外れたと考えられる。 是正措置:逆止弁、弁シャフト等の交換。是正措置プログラムに追加の原因因子や是正措置が記載される。	補足情報 【2017-04 に行われた保守対策】 2017-04-01、EDG E-3 の定期予防保全オーバーホールにて、燃焼空気逆止弁が弁シャフト上でガタついていることが確認された。原因は弁シャフトと弁本体とそれらをつなぐ連結ピンとの間の摩耗と特定された。連結ピンを取り外し、弁シャフトと弁の穴をリーマーで広げ、新しい連結ピンを製作した。この修理はオーバーホール計画期間内で終了し、保守後試験も問題なく完了した。 2017-09-20、EDG E-3 の 100%負荷試験中に、当該逆止弁のダッシュポット(ダンパー)の油漏れが見つかった。油漏れが 3 分間に 1 滴程度であったため、ダッシュポット機能に影響しないと判断された。しかし、EDG 運転毎にダッシュポットに油を補てんする暫定是正措置が決められた。

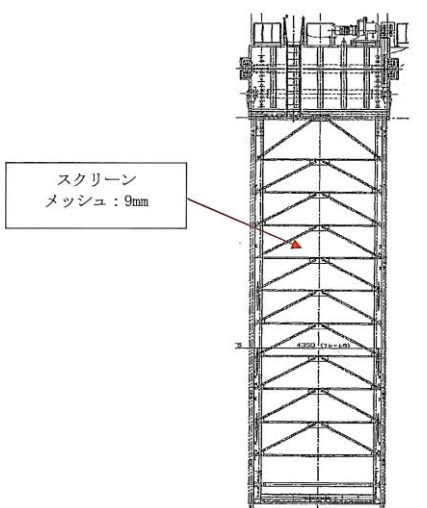
<p>参考図 国内ロータリースクリーンの例 www2.nsr.go.jp/data/000206445.pdf</p>

番号	件名	概要	受領日	担当	1次スクリーニング		
					基準/2次	INES	処理結果
IRS8787			2019-05-09	事務局	④	—	<p>本件は、強風のため原子力発電所の循環水冷却系の取水口に大量の海藻や海洋生物が漂着し、ドラムスクリーンの差圧高により両循環水ポンプがトリップし、最終的には自動原子炉トリップに至った事象である。原因は、循環水ろ過装置が大規模海藻侵入に耐えられない設計だったため。</p> <p>国内火力/原子力発電所の取水口における海洋生物の影響は旧来から知られている。国内原子力発電所の取水ピット(取水口バースクリーンの下流)では通常、循環水ポンプ/海水ポンプの上流側に、2段階のスクリーン(トラッシュレイキ付バースクリーン、ロータリースクリーン)が設置されている。以上の基準によりスクリーニングアウトとする。</p>
			補足情報

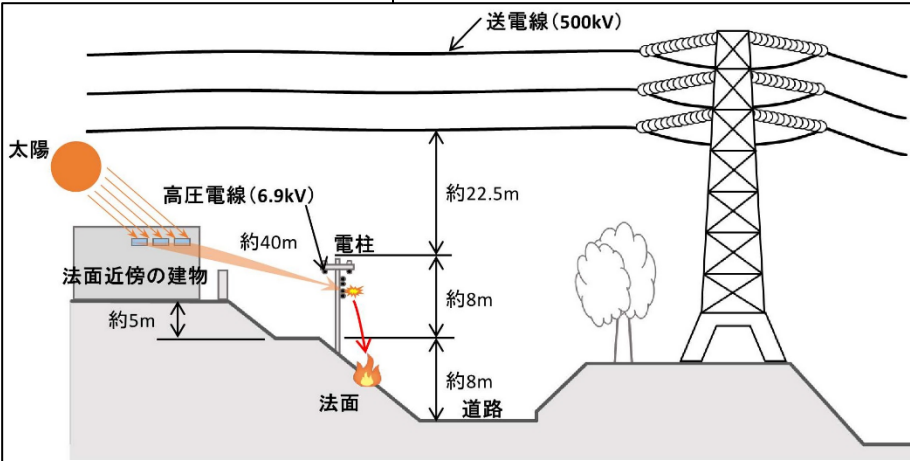
<p>図 太陽光収れんによる火災のイメージ</p>

番号	件名	概要	更新日	担当	1次スクリーニング		
					基準/2次	INES	処理結果
国内 2016-50	構内法面での火災発生について	<p>2017-03-18 15:40 頃、福島第二原子力発電所にて、パトロールにより構内法面で枯草が燃えていることが確認され、消防署に通報された。その場で消火活動を行い火は消え、16:00 に消防署により鎮火が確認された。なお、初期消火の際、法面上部に敷設されたケーブルが燃え、一部が溶け落ちて法面に落下するのが確認されている。</p> <p>ケーブル発火原因: 特定できなかったが、自然発火と推定された。根拠: ①ケーブルは光ケーブルで、内部は燃焼せず形状を維持していた。②ケーブル付着物や地面付着物には火災成分は含まれていなかった。③付近の高圧電線、電柱に異常はなく漏電の可能性は低い。④付近の高圧電線との距離は大きく、誘導電圧による発火の可能性は低い。⑤火災発生時に現場付近で作業は行われておらず、飛行物体や小動物、不審者等も確認されていない。</p> <p>自然発火可能性検討: 火災発生直前から推定火災発生時刻における太陽光の収れんシミュレーションにて、法面近傍にある建物窓のブラインドカーテンの傾きにより、反射光が当該ケーブルに断続的あたり、ケーブルを加熱する可能性が確認された。</p> <p>再発防止策: 可能性検討にもとづき、法面近傍の建物窓ガラスに、太陽光の反射を抑える反射光吸収フィルムを取り付けた。</p>	2018-07-20	事務局	⑤	—	<p>本件は、原子力発電所構内の法面での小火事例である。消防署に連絡しているが、現場消火活動で鎮火した。外部への放射能の影響はない。法面火災は、現場上方に敷設された光ケーブルが自然発火し、一部が落下し法面の枯草に延焼したと推定されている。光ケーブルの発火原因は特定されなかったが、可能性として、近傍建物の窓ブラインドの反射光の収れんがシミュレーションで示されている。</p> <p>調査してもケーブルが発火した原因は特定できなかったが、可能性対策として近傍建物の窓ガラスに反射光吸収フィルムを取り付けて、本件はクローズしている。新たな有意な情報等が公開されたら再スクリーニングすることとし、上記基準によりスクリーニングアウトとする。</p>

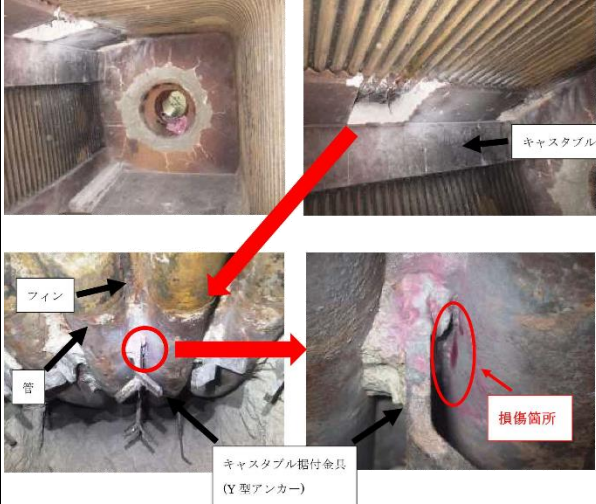
<p>図 キャスタブル据付金具(Y型アンカー)の管側溶接箇所の損傷指示模様</p>

番号	件名	概要	更新日	担当	1次スクリーニング		
					基準/2次	INES	処理結果
国内 2016-55	補助ボイラ水圧試験時における火炉キャストブルからの水の滲み NUCIA 通番: 12902M ユニット: 浜岡 4号機 発生日: 2017-02-15 登録区分: 最終	<p>補助ボイラ(C)における水圧試験時に、火炉内(蒸発管、炉壁管)の外観目視点検で、火炉側壁管のキャストブル(不定形の耐火物)に水の滲みが確認された。浸透探傷試験により、火炉側壁管フィンとキャストブル据付金具(Y型アンカー)の管側溶接箇所に表示模様が確認された。</p> <p>推定原因:キャストブル据付金具(Y型アンカー)の損傷部において、青熱脆性(鋼を300°C付近で加熱するとじん性が低下すること)により疲労限度が低下、補助ボイラ起動時の応力により低サイクル疲労割れが起こった。</p> <p>根本原因:浜岡4号機の補助ボイラでは、管1本間隔でY型アンカーが設置され、設置箇所数が多いため、補助ボイラ起動時に過大な熱応力が発生するため。</p> <p>対策:補助ボイラ起動時の熱応力を軽減するために、Y型アンカーの設置箇所数を浜岡3号補助ボイラ(A)(B)と同様の管6本間隔とする。</p>	2019-03-19	事務局	①	—	<p>原子力発電所の補助ボイラー火炉内の外観目視点検にて、水の滲みが見つかった事例である。原因は、補助ボイラー起動に伴う応力による低サイクル疲労で火炉内の管とY型アンカーの溶接部が微小損傷したと推定されている。当該補助ボイラーでは、Y型アンカーの設置数が多く、応力が他のボイラーと比較して大きかった。Y型アンカーの数を減らす対策をとるとともに、国内原子力発電事業者に水平展開を図っている。</p> <p>原子炉の安全性に直ちに影響する事例ではなく、事業者間での水平展開も図られていることから、上記基準によりスクリーニングアウトとする。</p>
補足情報

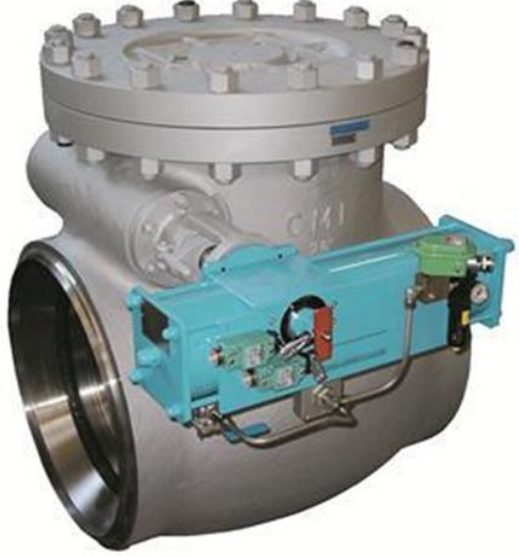
<p>参考図 空気作動式試験可能逆止弁の例 (本件の逆止弁ではありません)</p> <p>https://www.unggulpp.com/product/cesare/menu110/40.html</p>

番号	件名	概要	受領日	担当	1次スクリーニング			
					基準/2次	INES	処理結果	
国内 2017-41	高圧炉心スプレ イ系注入ライン 試験可能逆止弁 テスト回路動作 不良について NUCIA 通番： 12723M ユニット：東通発 電所 1号機 発生日： 2017/8/21 登録区分：最終	高圧炉心スプレイ系設備の点検時において、試験可能逆止弁の動作確認を実施したところ、正常に動作しなかった。 原因：弁点検後の復旧作業時に、弁のケーブルを収納しているボックスにケーブルが挟み込まれて被覆が損傷したため。 再発防止対策：ボックスからあふれやすいケーブル（主に軟らかい制御ケーブル）について、ボックス蓋復旧前にインシュロック等にて固縛するよう工事仕様書に追記した。 ※試験可能逆止弁 気体や液体が通常流れる方向から逆方向に流れるのを止めるための弁であって、開閉試験が可能なもの。	2018/09/06	事務局	②	-	本件は、動作確認試験時に逆止弁が正常動作しなかった事例である。直接原因は、弁の制御ケーブルの被覆が損傷していたため（短絡と推定される）。ケーブル損傷の原因は、当該ケーブルを納めるケーブルボックスの蓋を戻す際に、ケーブルを蓋で挟んでしまったため。根本原因は、工事仕様書にケーブル挟み込みを防ぐためにインシュロック等でケーブルを束ねることが明記されていなかったこと。 事業者の保守要領書の課題であることから、上記基準によりスクリーニングアウトとする。 なお、原子力安全推進協会（JANSI）によると、従来の作業手順書にも、ボックス蓋復旧の際に「ケーブルを挟み込まない様に注意する」と記載されていたが、作業エリアが狭いこと、蓋が重く2人で持ち上げる作業となったこと、などの理由により、蓋を持ち上げて接合面に合わせるまでの間にケーブルが垂れ下がったことに気付かなかったとのことである。本件は、電力事業者間で水平展開されている。	
								補足情報

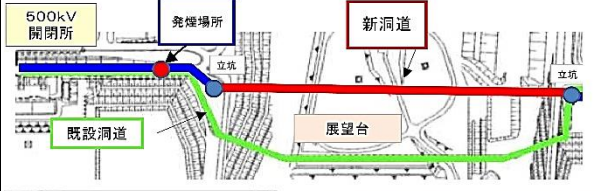
<p>図 1 当該ケーブル洞道概略図と損傷箇所写真</p>

番号	件名	概要	受領日	担当	1次スクリーニング		
					基準/2次	INES	処理結果
国内 2018-27	荒浜側洞道内のケーブル火災について	<p>2018-11-01、柏崎刈羽原子力発電所の荒浜側立坑において火災・発煙が発生した。同日 8:45 に鎮火が確認され、9:00 に「火災」と判断された。本事象による燃料プールの冷却、プラント設備及び外部への放射線の影響はない。</p> <p>NUCIA 通番：12894M</p> <p>ユニット：柏崎刈羽発電所</p> <p>発生日：2018-11-01 登録区分：最終</p> <p>火災発生部：荒浜側高台エリアのガスタービン発電機（第二 GTG）から荒浜側緊急用配電盤（メクラ：M/C）を経由して同発電所 7 号機の M/C へ給電するケーブル洞道内（図 1）のケーブル接続部（直線接続部）。事象発生時は、第二 GTG からではなく、66 kV 開閉所から給電していた。</p> <p>直線接続部：2016 年にケーブルに余長をもたせる工事を実施した際に追加されたもの（図 2）。</p> <p>発火原因・経緯（図 3）：当該直接接続部の 1 相（赤相）の接地線（遮へい銅テープや錫めっき軟銅線、鉛テープ）の断線。接地線の断線により、ケーブル絶縁体に生じる充電電流が接地線から遮へい銅テープの内側にある半導電層に流れ、その層の電気抵抗により発熱に至る（この現象は、再現試験で確認されている。）半導電層の内側にある絶縁体が加熱により損傷し、地絡が発生。赤相の加熱に伴い、他相も損傷し相間短絡し、大量発煙。過電流を検知し、荒浜側緊急用 M/C の遮断器が開放し、電流を断った。当該ケーブルは難燃性のため発煙が収まった。</p> <p>接地線断線原因：断線したのは遮へい銅テープ。洞道内の雰囲気温度変化に伴うシースの縮み（シュリンクバック現象）により、シース直下の銅テープが引き裂かれて断線したと推定される。</p> <p>根本原因：当該直線接続部は、気温差の小さい洞道内に設置していたので、シュリンクバック対策が不要と想定していた。なお、屋外トレイなど気温差による温度変化を受けやすい箇所に直線接続部を設置する際には、ブランケットによる固定等のシュリンクバック対策を実施している。</p> <p>寄与因子：当該ケーブル洞道は 1 日 1 回換気設備により換気され、雰囲気温度が変化する環境にあった。</p> <p>是正措置：設置場所に関わらず発電所構内にある直線接続部両端の近傍にブラケットを設置し、直線接続部を固定して、ケーブルの縮みやシースずれを防ぐ。なお、類似直線接続部は、当該発電所構内で計 99 か所で用いられていたが、点検の結果、損傷した直線接続部以外は異常がないことが確認されている。</p>	2019-02-08	事務局	⑥	—	<p>本件は、規制庁規制部検査グループと事業者間で取り扱われクローズしている（被規制者面談平成 30 年 11 月 30 日）ことから、上記基準により、スクリーニングアウトとする。 http://www2.nsr.go.jp/data/000260288.pdf</p> <p>ただし、雰囲気温度変化が小さいとされている洞道内においても換気具合によっては温度差がついて、高圧ケーブルシースのシュリンクバック現象が起こり、地絡、ケーブル火災に至り得るという教訓について、規制者内でも共有する。</p>

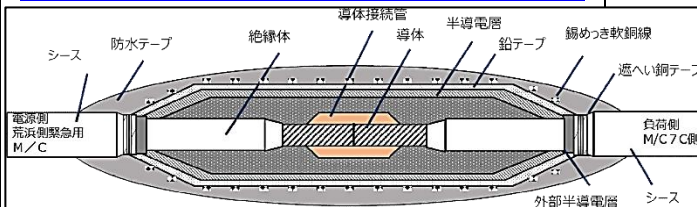
<p>図 2 直線接続部 http://www2.nsr.go.jp/data/000260721.pdf</p>

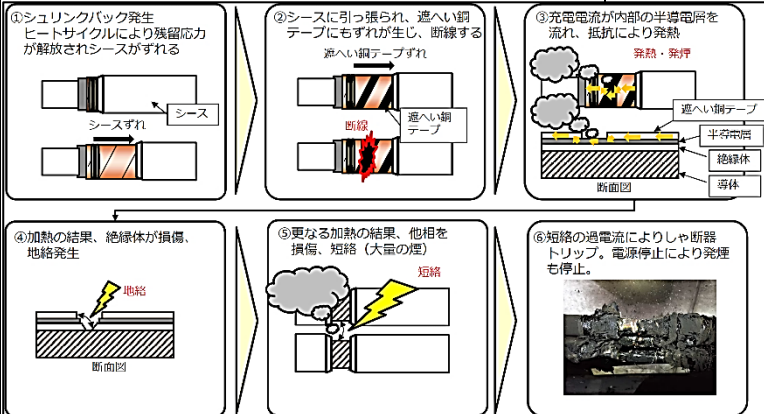
<p>図 3 火災発生の推定原因 www2.nsr.go.jp/data/000260721.pdf</p>

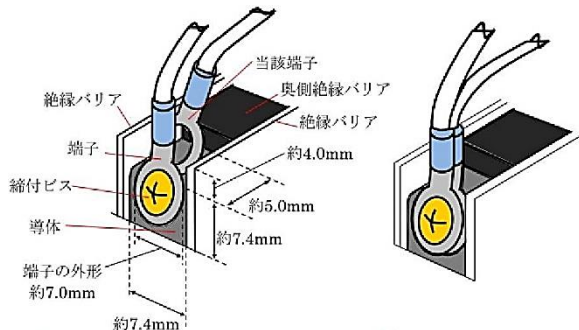
<p>図 端子取付け不良状態(左)、正常状態(右)</p>							
  <p>図 当該リレー、端子台と端子</p>

番号	件名	概要	受領日	担当	1次スクリーニング		
					基準/2次	INES	処理結果
国内 2018-29	非常用ディーゼル発電機B号機 制御盤内リレー端子接続不良 NUCIA 通番: 12896M ユニット:泊3号機 発生日: 2018-11-09 登録区分:中間	<p>2018-11-09、点検中の非常用ディーゼル発電機(3B-DG)の試運転のため、中央制御室から起動操作したところ、起動しなかった。</p> <p>直接原因:DG 制御盤内にあるリレー端子台に接続される2本の端子のうち裏側の1本の接続不良(締付ビスにより固定されていなかった)。接続不良の端子を正しく接続したうえで、中央制御室からの起動操作により、3B-DGが正常起動することを確認した。</p> <p>原因分析:当該リレー端子は、点検等において解結線することではなく、交換経験もないことから制御盤製作当時からこの状態であったと考えられる。一方、これまでの定期試験などでは正常起動できていたことから、当該端子と端子台は締付ビスで固定されていなかったが、導通できる状態が維持されていた。しかし今回の点検時の触手確認において、固定されていなかった奥側の端子が端子台から離れたと推定される。</p> <p>安全性評価:保守的に、当該制御盤の製作時(2009-02-16)から2018-11-09までうち、3B-DGに待機要求があった期間において、保安規定第72条(運転中のDG待機要求)および第73条(運転停止中のDG待機要求)に違反していたとみなす。</p>	2018/12/17	事務局	⑥	—	<p>本件は、原子力発電所の非常用ディーゼル発電機(EDG)が試運転時に起動しなかった事例である。原因は、当該EDGの制御盤内のリレーの接続不良。調査の結果、制御盤製作当時(2009年)から不良だったと推測される。これまでの試運転では正常起動していたが、保守的に2009年から2018年まで、EDGの保安規定違反と判断された。根本原因は、設計レビューや出荷試験等におけるマネジメント問題と考えられる。</p> <p>本件は、原子力規制委員会により、保安規定第72条および第72条に違反していると判断され、是正措置の進捗が検査されている(平成30年度第4四半期保安検査報告書)。上記基準によりスクリーニングアウトとする。</p> <p>http://www.nsr.go.jp/disclosure/law/PLK/0000080.html</p>
