2020 年 6 月 1 日
 原子力エネルギー協議会

「プラント長期停止期間中における保全ガイドライン」の作成にあたり
 参考とした現場経験及び知見とその反映について

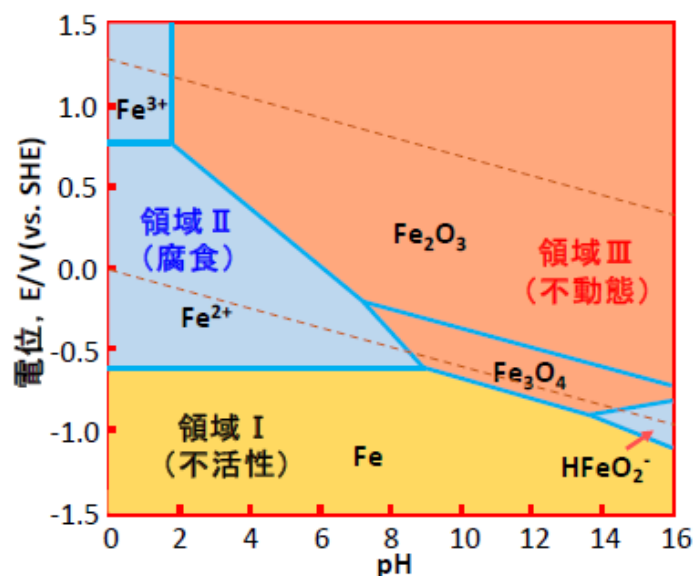
図 3.2.1 (1)-1 鉄の電位-pH 図[3]

例えば、炭素鋼材の湿潤環境での腐食挙動は、表面に生成する酸化皮膜（不動態皮膜）の影響を受け、不動態皮膜が安定となる環境条件（例えば図 3.2.1 (1)-1 [3]の領域 III）では腐食速度が低下し、皮膜の保護作用が弱くなる（例えば図 3.2.1 (1)-1 [3]の領域 II）と、材料表面全体で腐食が進行する。
