| 大飯発電所3号炉審査資料 | |
| 資料番号 | KON3-PLM30-共通 改2 |

大飯発電所3号炉 高経年化技術評価
(共通事項)

補足説明資料

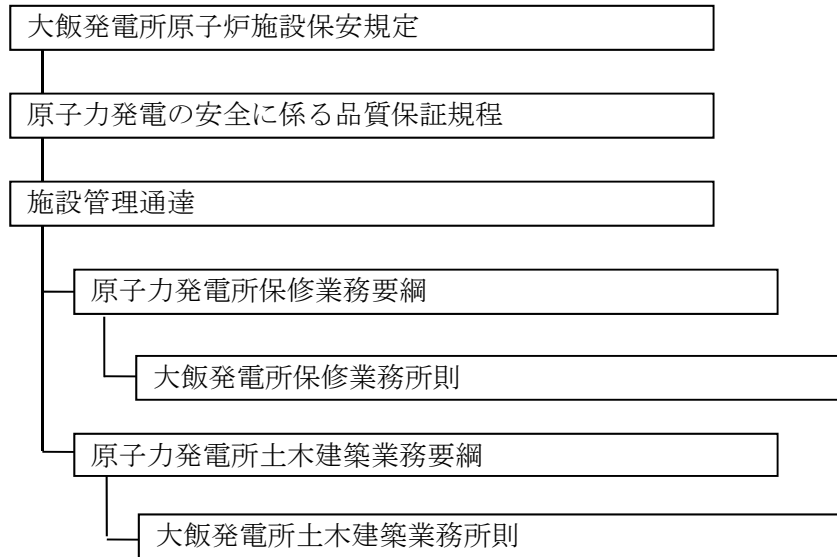
図－8 保全活動に関する社内文書体系

保安規定に従い、施設管理にかかる必要な手順を、所定の手続きに従って作成されるQMS文書として定めている。大飯発電所の施設管理に関する文書体系を図－8に示す。
