大飯発電所3号炉審査資料	
資料番号	KON3-PLM30-共通 改3
提出年月日	令和3年4月15日

大飯発電所3号炉 高経年化技術評価  
(共通事項)

補足説明資料

令和3年4月15日  
関西電力株式会社

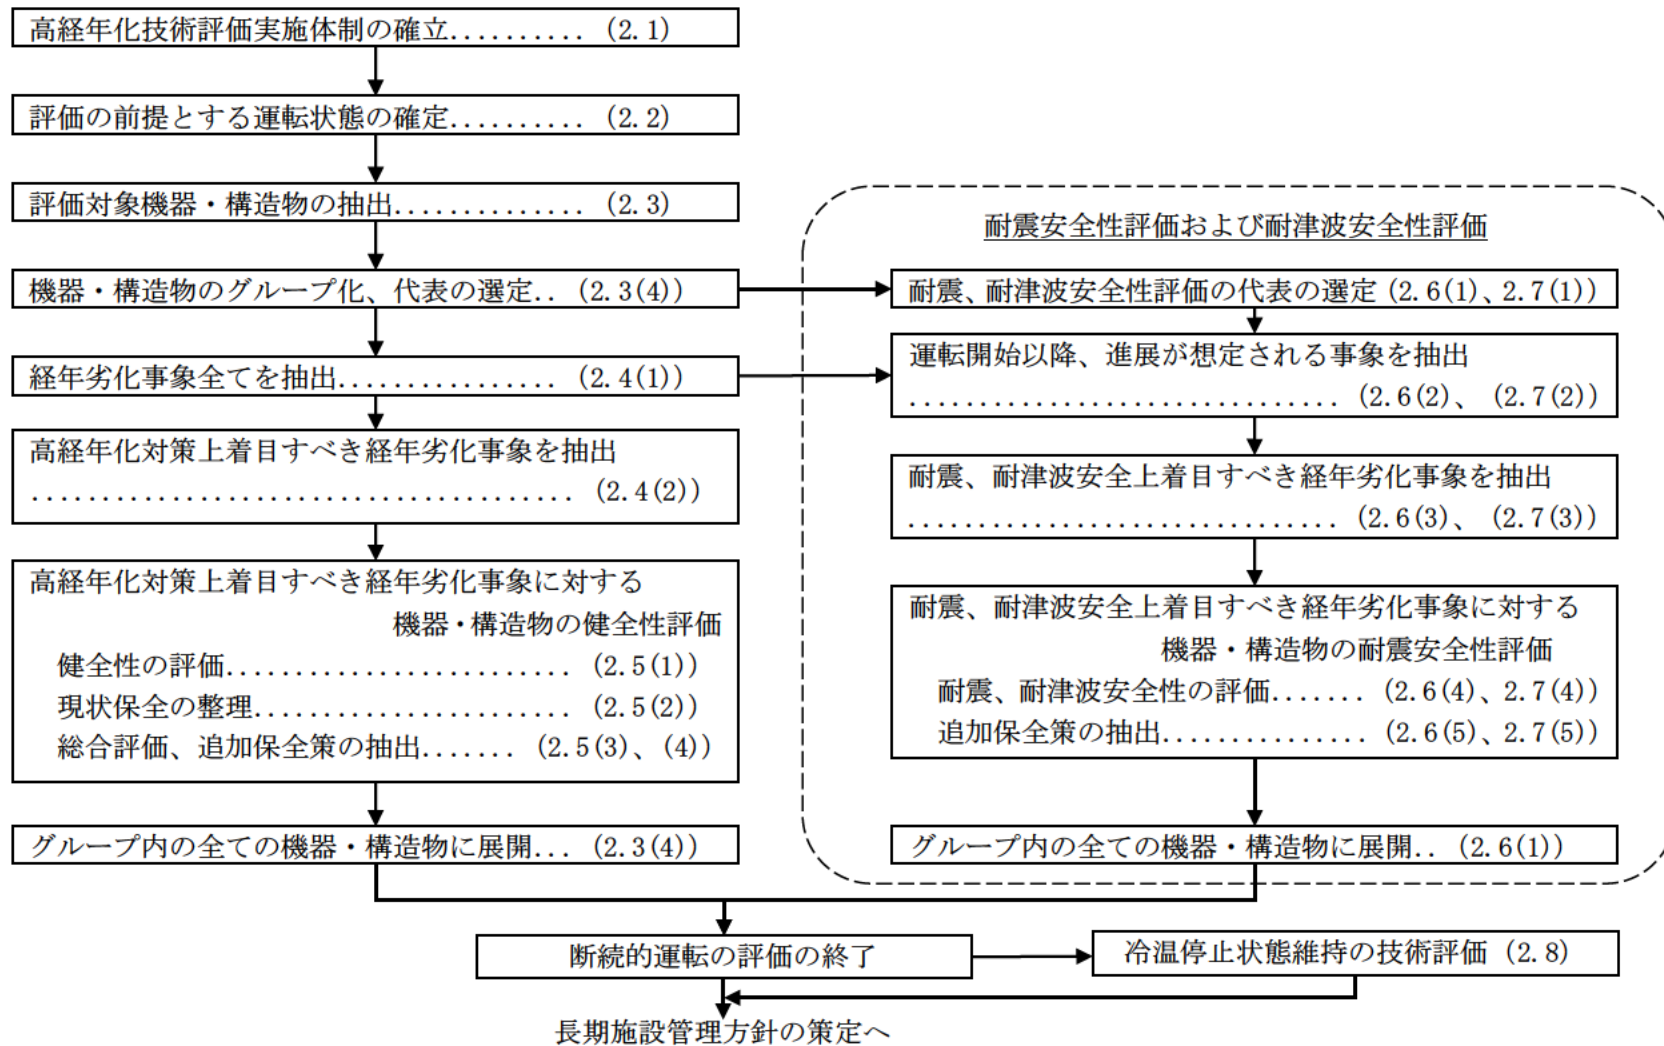
図-2 高経年化技術評価の流れ

高経年化技術評価の流れを図－2に示す。具体的な実施手順は2.2～2.8に示す。また、評価書等の内容のレビュー、実施手順の確認および評価書等の承認プロセスについて2.9に示す。

注 フロー中括弧内の番号は、本資料での記述箇所を示す。

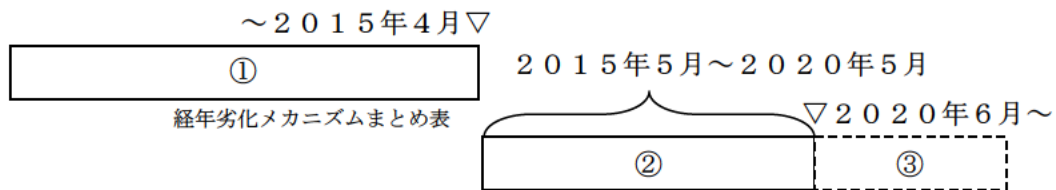
図-4 高経年化技術評価に反映した運転経験の範囲

調査対象期間における運転経験の高経年化技術評価への反映の考え方を図-4に示す。

- ① 2015年4月末までの運転経験（関西電力美浜3号炉40年目高経年化技術評価までの知見）は、学会標準2019追補版の経年劣化メカニズムまとめ表に取りまとめられており、これを活用した。
- ② 2015年5月から2020年5月までの運転経験について新たにスクリーニングを実施。
- ③ 2020年6月以降の運転経験については、適宜反映する。

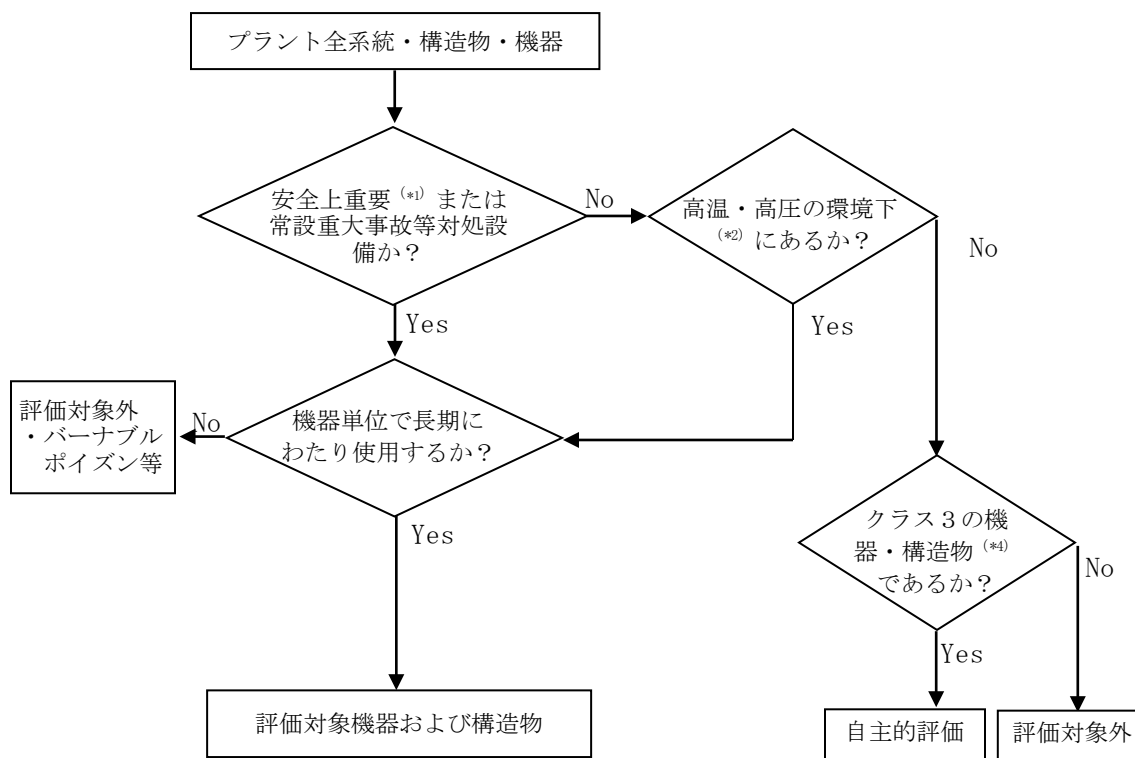
図－5 評価対象となる機器および構造物の抽出フロー

評価対象となる機器および構造物の抽出フローを図-5に示す。

- \*1 重要度分類クラス1および2<sup>(\*)</sup>（耐津波安全性評価が必要な浸水防護施設に属する機器および構造物を含む。）
- \*2 重要度分類クラス3のうち、最高使用温度が95℃を超え、または最高使用圧力が1900kPaを超える環境下にある機器（原子炉格納容器外にあるものに限る）
- \*3 「発電用軽水型原子炉施設の安全機能の重要度分類に関する審査指針」（平成2年8月30日原子力安全委員会決定の重要度分類）
- \*4 浸水防護施設に属する機器および構造物を含む。

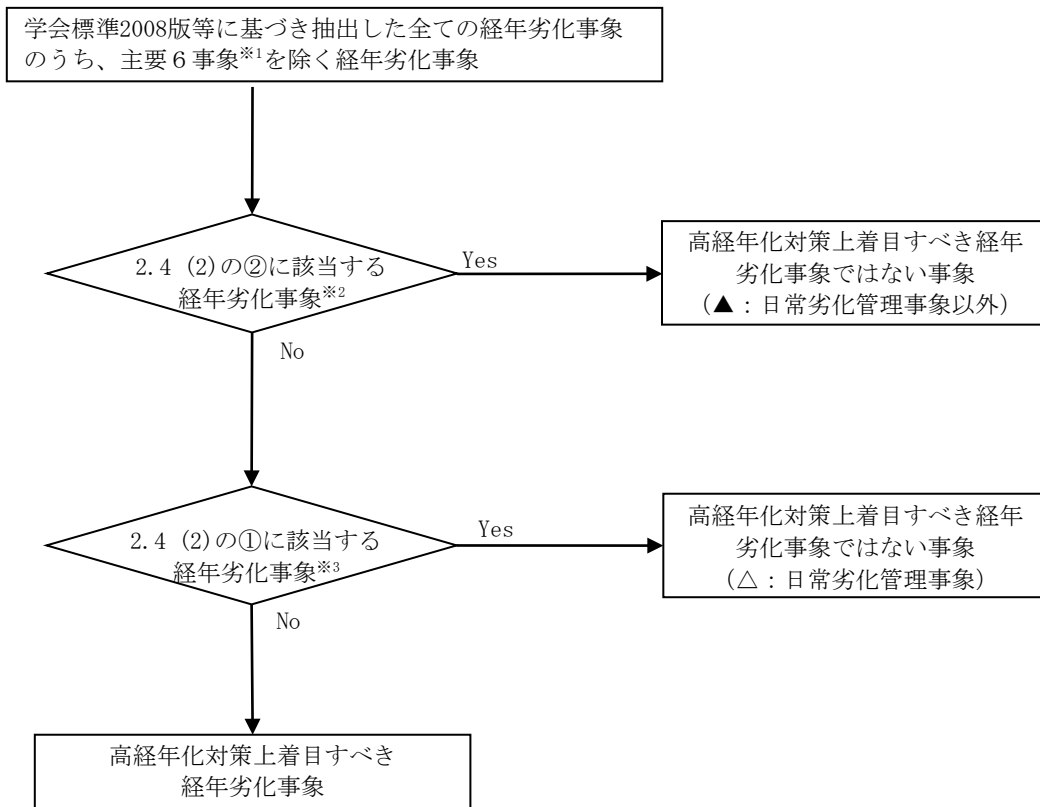
図－6 高経年化対策上着目すべき経年劣化事象の抽出フロー

- (1) 選定された評価対象機器の使用条件（型式、材料、環境条件等）を考慮し、学会標準2008版附属書A（規定）の「経年劣化メカニズムまとめ表」に基づき、経年劣化事象と部位の組み合わせを抽出した。なお、最新知見として「原子力発電所の高経年化対策実施基準：2015」および学会標準2019追補版附属書A（規定）の「経年劣化メカニズムまとめ表」も反映している。
- (2) 主要6事象<sup>※1</sup>については、原則、高経年化対策上着目すべき経年劣化事象（○事象）とし、それ以外の経年劣化事象のうち、下記①、②のいずれかに該当する場合は、高経年化対策上着目すべき経年劣化事象ではない事象として整理した。具体的な整理のフローは図-6のとおり。

※1：高経年化対策上着目すべき経年劣化事象に限る。

※2：保全活動によりその傾向が維持できていることを確認している経年劣化事象は「No」に進む。

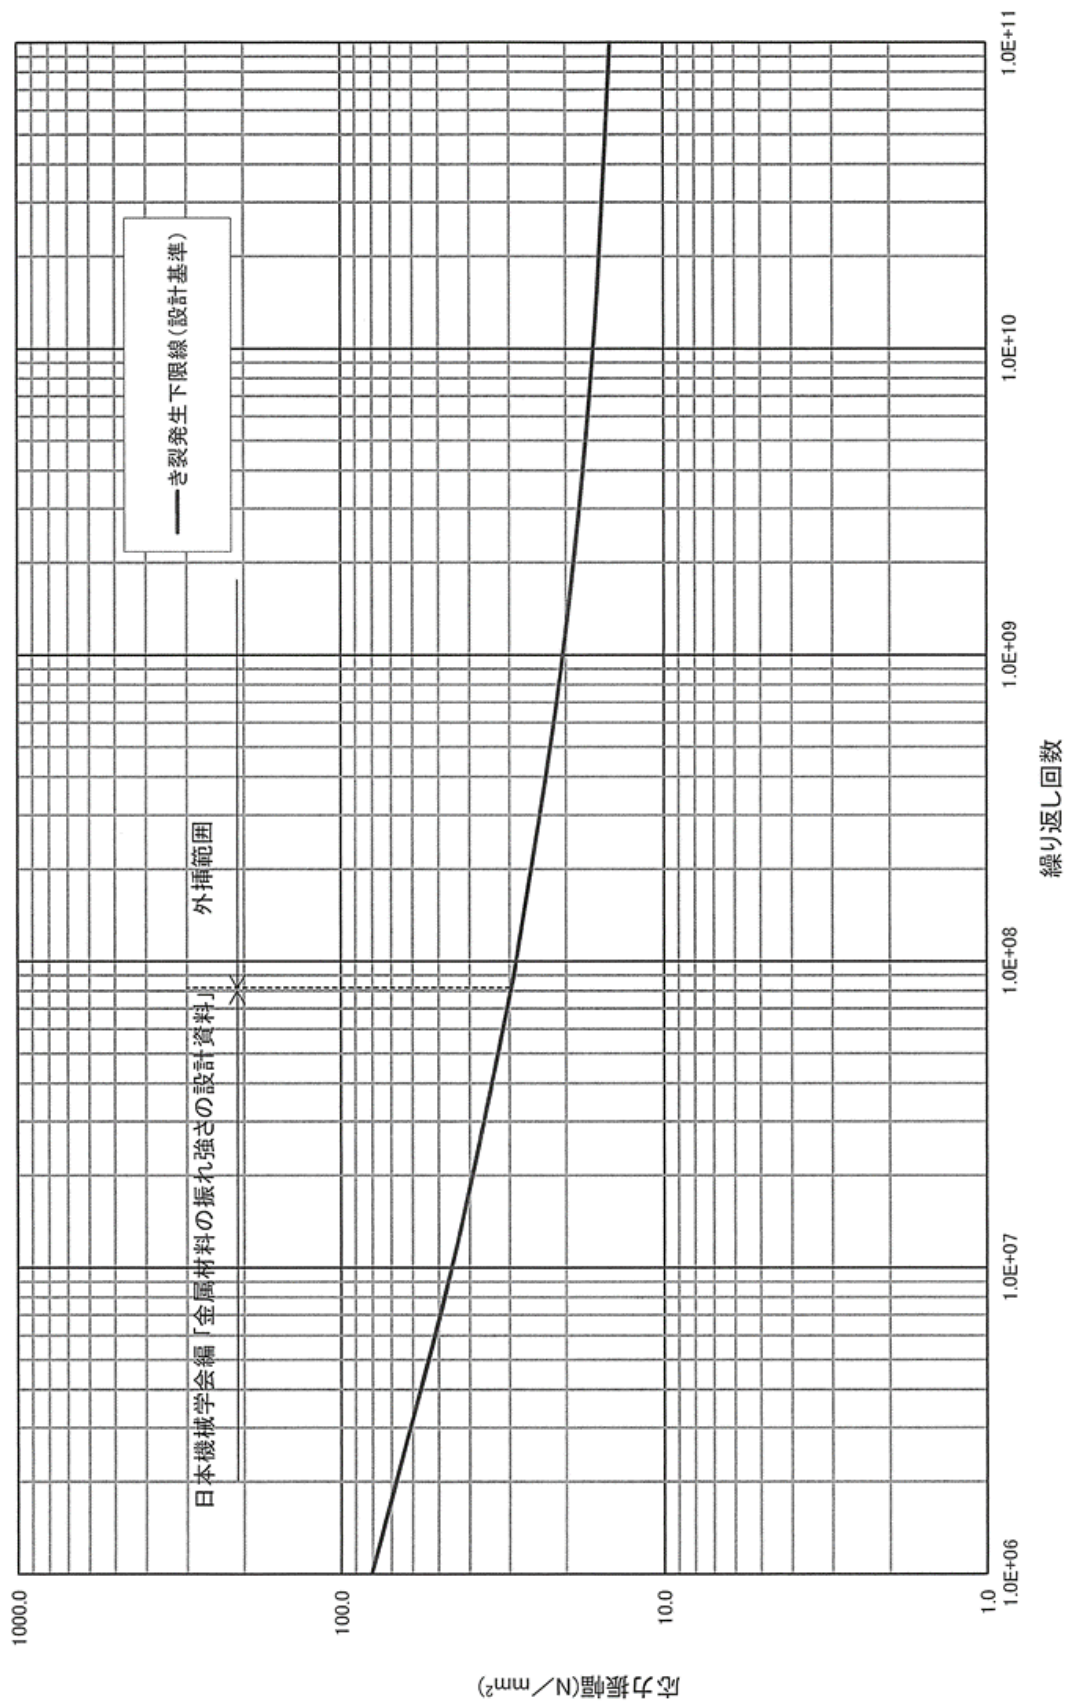
### 焼入れ軸のフレットング疲労曲線

<p>焼嵌め軸のフレット疲労曲線を添付 1 に示す。本疲労曲線は、炭素鋼データの「金属材料疲労強度の設計資料（日本機械学会）」より定めた評価曲線を用いている。本文献データは炭素鋼によるものであるが、当該文献に疲労強度は引張強さや材質に依存しないとされていることから、文献データの内、最も厳しい下限線を10<sup>11</sup>回まで外挿し設定したものをを用いてステンレス鋼製ポンプ主軸の評価に適用しているものである。</p> <p>また、ステンレス鋼データ「ポンプ主軸のフレット疲労データ（ステンレス鋼）（三菱重工業株式会社）」（以下、ステンレス鋼データ）において、ステンレス鋼製の供試体を用いてフレット疲労試験を行った結果、炭素鋼データより定めた評価曲線と比較して下回るデータは得られていない（添付 2）。</p> <p>いずれのポンプも発生する曲げ応力が疲労限（14.7 N/mm<sup>2</sup>）以下であることから、主軸のフレット疲労割れが問題となる可能性は小さいと考える。</p> <p style="text-align: right;">以上</p>		ポンプ	疲労限 [N/mm <sup>2</sup> ]	発生する 曲げ応力振幅 [N/mm <sup>2</sup> ]	余熱除去ポンプ	14.7	11.8	原子炉補機冷却水ポンプ	7.7	電動補助給水ポンプ	8.4
ポンプ	疲労限 [N/mm <sup>2</sup> ]	発生する 曲げ応力振幅 [N/mm <sup>2</sup> ]										
余熱除去ポンプ	14.7	11.8										
原子炉補機冷却水ポンプ		7.7										
電動補助給水ポンプ		8.4

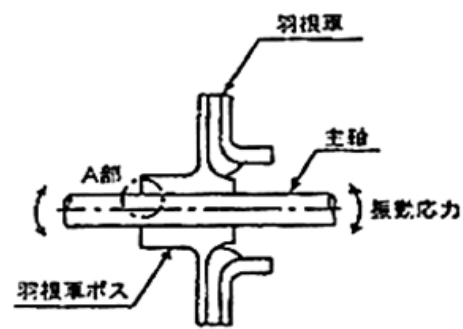
図 1

羽根車を有する主軸は図 1 のように、振動応力による曲げの繰返し応力を受ける。

焼きばめた羽根車を有する主軸は、図 1 の A 部において、図 3 に示すように面圧が加わった状態で、軸表面の伸び縮みによる相対すべりが生じる。

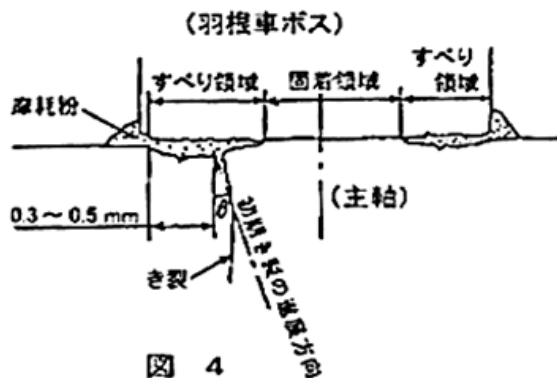
図 4

1 回転毎に羽根車(羽根車ボス)と主軸間に相対すべりが生じ、繰返し回数が多く、かつ曲げ応力が大きい(すべり量が多い)場合は、図 4 のように羽根車(羽根車ボス)端面近傍の主軸側にフレットング疲労割れが発生する。

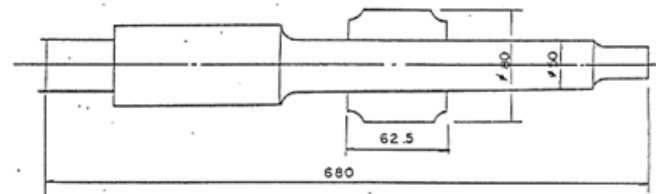
図 5 供試体の外形例

形 状： ポンプ主軸模擬品 (図 5)

焼ばめ面圧：21.5N/mm<sup>2</sup>(2.2kgf/mm<sup>2</sup>), 49N/mm<sup>2</sup>(5kgf/mm<sup>2</sup>)

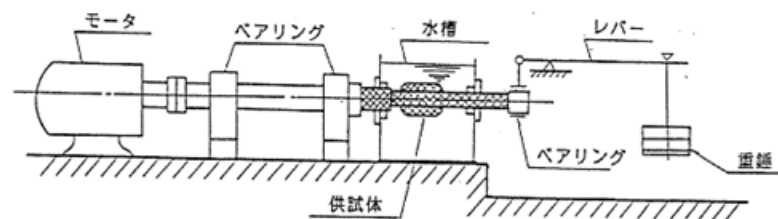
図 6 試験装置(概念図)

最大曲げモーメント 2940N・m(300kgf・m)

(曲げ応力 215N/mm<sup>2</sup>(22kgf/mm<sup>2</sup>) 相当)

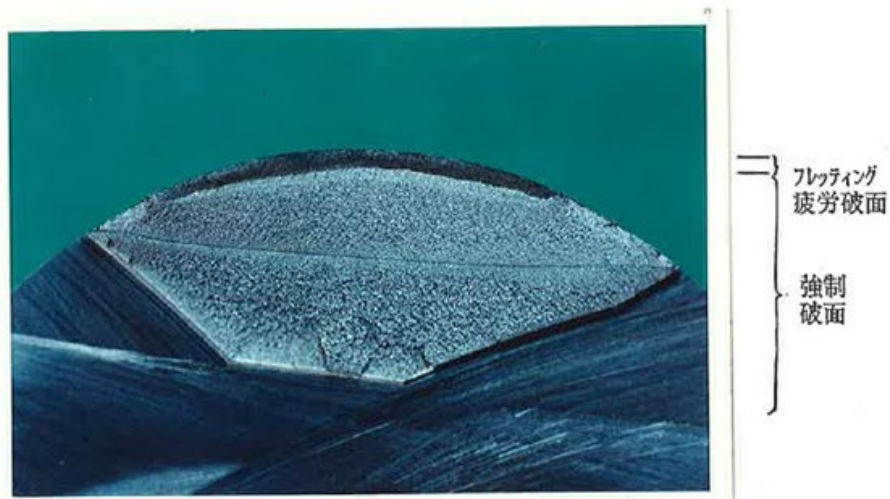
図7 フレット疲労破面例

軸に生じたき裂のうち、代表的な破面を図7に示す。図8にき裂の断面ミクロによる観察例を示す。き裂は粒界貫通型で軸表面に対して直角ではない角度をもって生じており、典型的なフレット疲労き裂の様相を呈している。ただし、き裂が深く進展するに従って、軸表面に垂直な方向に進展していく傾向が見られる。これは、軸表面では曲げ応力よりもせん断応力が支配的であるため、斜めに進展し、き裂が深く進展するに従い、せん断力が小さくなり、反対に曲げ応力が支配的になって、き裂の進展方向が曲げ応力で進展する軸と直角な方向に遷移してくるためである。

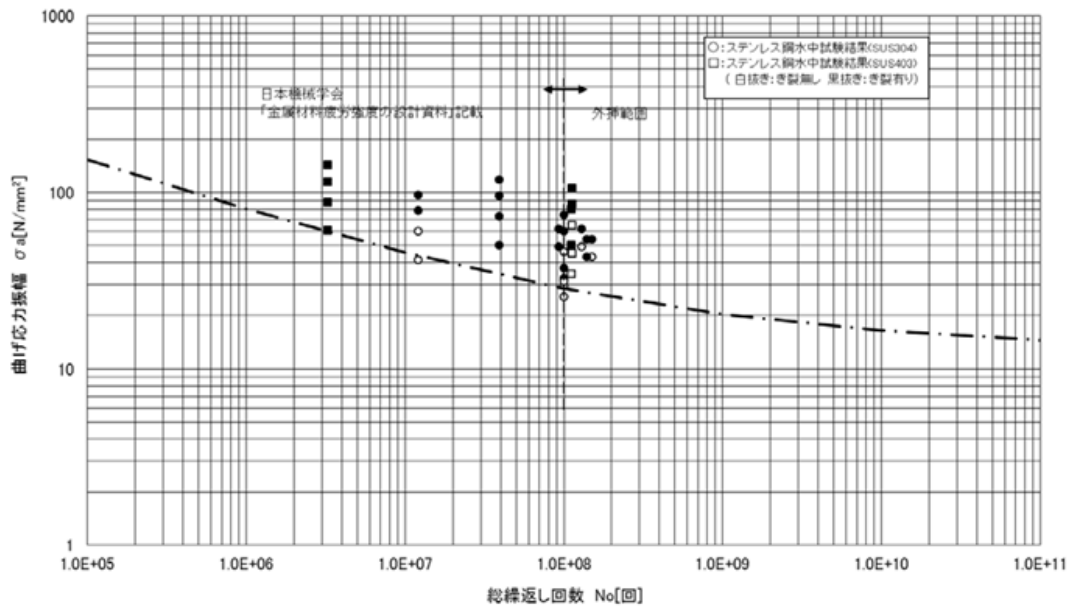
図9 繰返し回数と曲げ応力振幅の関係

ステンレス鋼によるフレットング水中試験の結果を繰返し回数 $N_a$ と曲げ応力振幅 $\sigma_a$ の関係を図9に示す。一点鎖線は文献データ<sup>(1)</sup>より定めた評価曲線を示す。試験結果からこの評価曲線を下回るデータは得られず、評価曲線が妥当であることが確認できた。

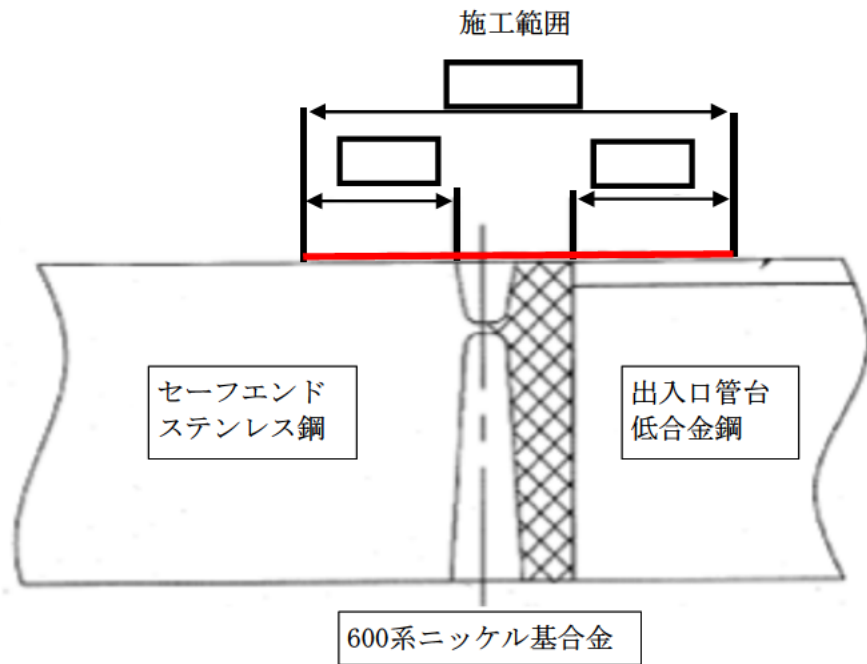
図1 蒸気発生器冷却材出入口管台の超音波ショットピーニングの施工範囲

タイトル	蒸気発生器および原子炉容器の冷却材出入口管台のピーニングについて
概要	蒸気発生器および原子炉容器の冷却材出入口管台に施工しているピーニングの施工範囲および効果を以下に示す。
説明	<p>蒸気発生器の冷却材出入口管台については、第12回定期検査時（2006年度）に超音波ショットピーニング（以下、USPという）を施工している。施工範囲を図1に示す。</p> <p>原子炉容器の冷却材出入口管台については、第13回定期検査時（2008年度）にウォータージェットピーニング（以下、WJPという）を施工している。施工範囲を図2に示す。</p> <p>なお、A冷却材出口管台については、第14回定期検査時（2009年度）に補修溶接後、バフ仕上げを行っている。</p> <p>USPおよびWJPの効果について、公開されている資料を添付1*に示す。USPまたはWJP施工後は表面に圧縮応力が得られることが確認されている。</p> <p>*: MHI-NES-1043改0 平成21年7月「加圧水型軽水炉 原子炉容器及び蒸気発生器 600系Ni基合金部に適用するピーニング方法の応力腐食割れ防止に関する有効性評価書」</p> <p>なお、蒸気発生器冷却材出入口管台のUSPについて、評価書（本冊2.4 大飯発電所3号炉の保全概要）の改善活動の記載方針を以下に示す。</p> <p>「応力腐食割れ」</p> <ul style="list-style-type: none"> <li>・蒸気発生器冷却材出入口管台溶接部の超音波ショットピーニング</li> </ul> <p>国内外PWRプラントにおける応力腐食割れ事象を踏まえ、予防保全として、溶接部表面の残留応力を低減させるため、600系ニッケル基合金が使用されている、冷却材出入口管台溶接部について、第12回定期検査時（2006年度）に超音波ショットピーニング（応力緩和）を実施した。</p>

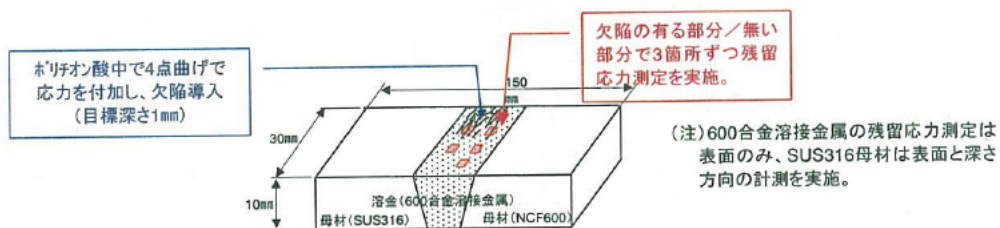
図1 試験片の形状 (600合金溶接金属の試験片の例)

600合金溶接金属	ステンレス鋼母材
試験片形状	平板継手試験片 (長さ150mm×幅30mm×厚さ10mm)	平板試験片 (長さ150mm×幅30mm×厚さ10mm)
材質 (注)	母材：NCF600+SUS316 溶金：600系合金 潜在欠陥導入前に鋭敏化熱処理実施	母材：SUS316 潜在欠陥導入前に鋭敏化熱処理実施
潜在欠陥導入条件	4点曲げにより応力を負荷した状態で室温ポリチオン酸溶液に浸漬し、600合金溶接金属部に欠陥導入(目標深さ1mm)	4点曲げにより応力を負荷した状態で室温ポリチオン酸溶液に浸漬し、316母材部に欠陥導入(目標深さ1mm)
試験片数	ピーニング方法毎に1体	ピーニング工法毎に1体

図はSUS316/NCF600の平板継手試験片の600溶接金属部に潜在欠陥を導入した例を示す。

本確認では同寸のSUS316母材の平板試験片のSUS316母材部に潜在欠陥を導入した試験片も対象とした。

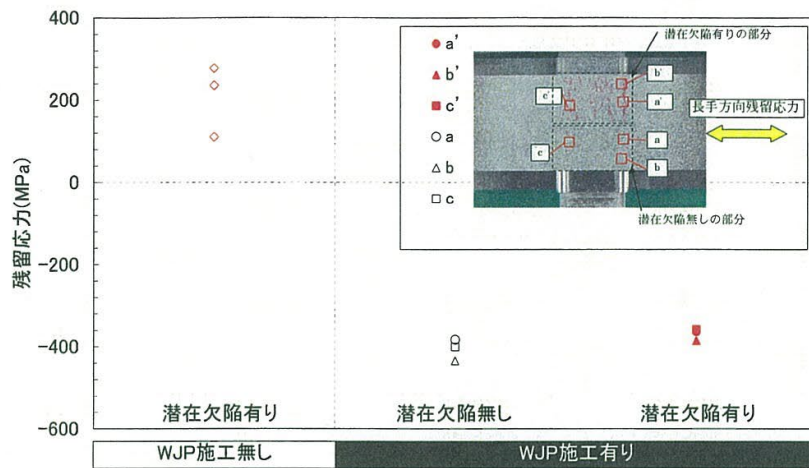
図3 WJP 施工した潜在欠陥有り及び無しの部分の残留応力測定結果 (600 合金溶接金属)

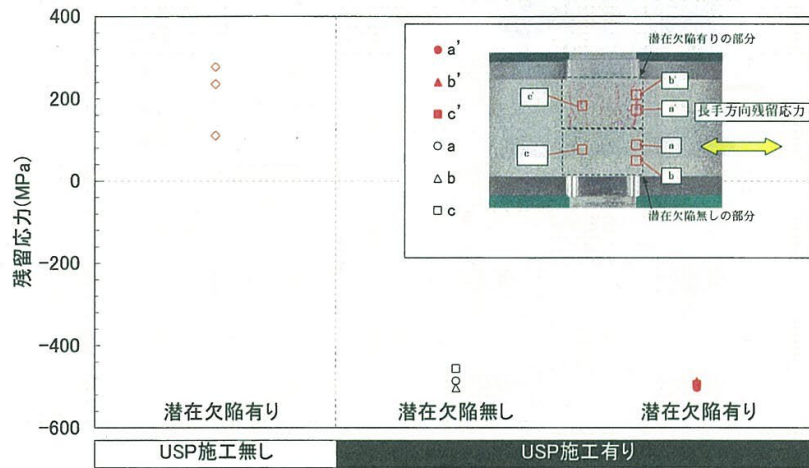
図4 USP 施工した潜在欠陥有り及び無しの部分の残留応力測定結果 (600 合金溶接金属)

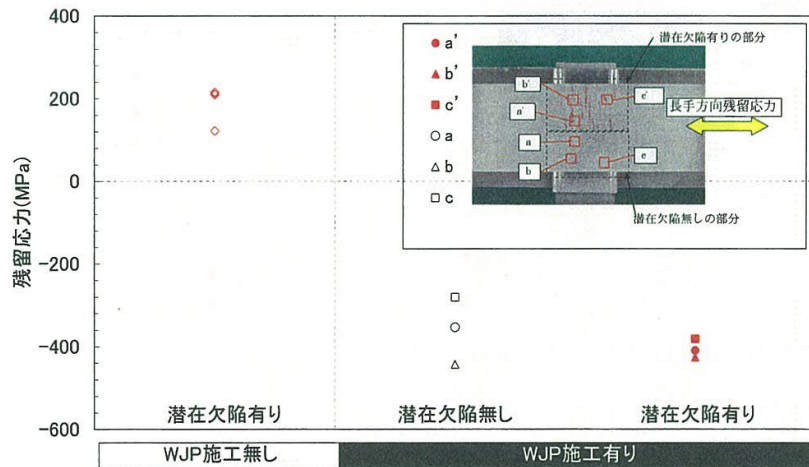
図5 WJP 施工した潜在欠陥有り及び無しの部分の残留応力測定結果 (SUS316 母材)

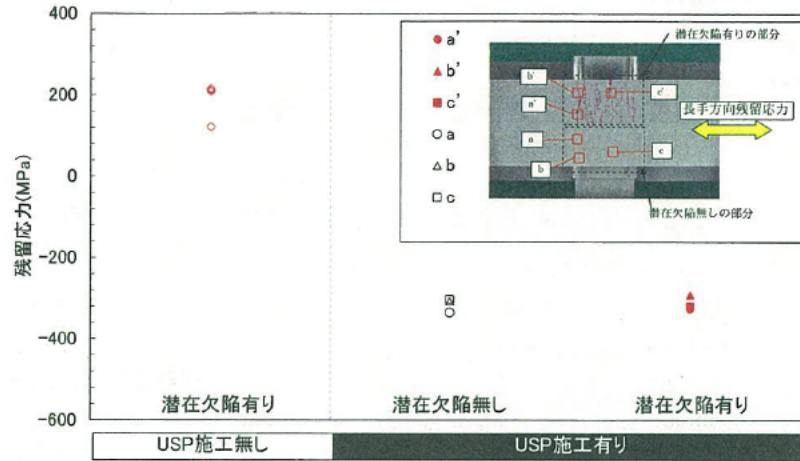
図6 USP 施工した潜在欠陥有り及び無しの部分の残留応力測定結果 (SUS316 母材)

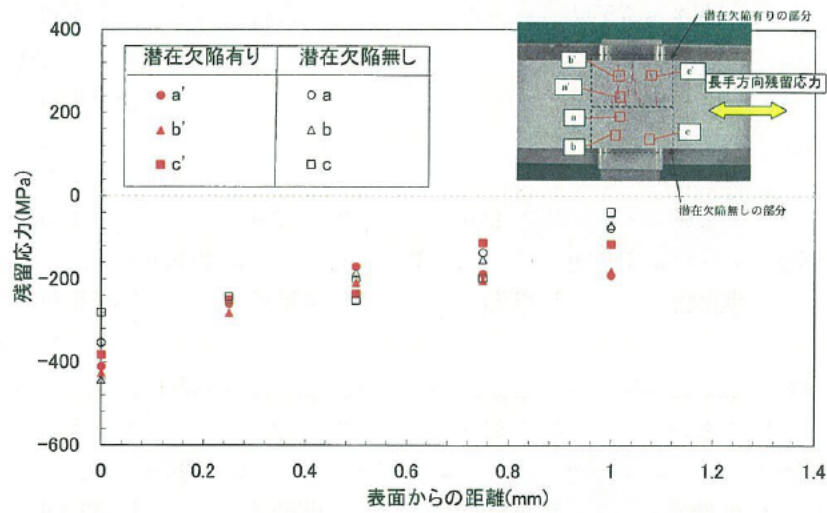
図7 WJP 施工した潜在欠陥有り及び無しの部分の残留応力測定結果 (SUS316 母材)

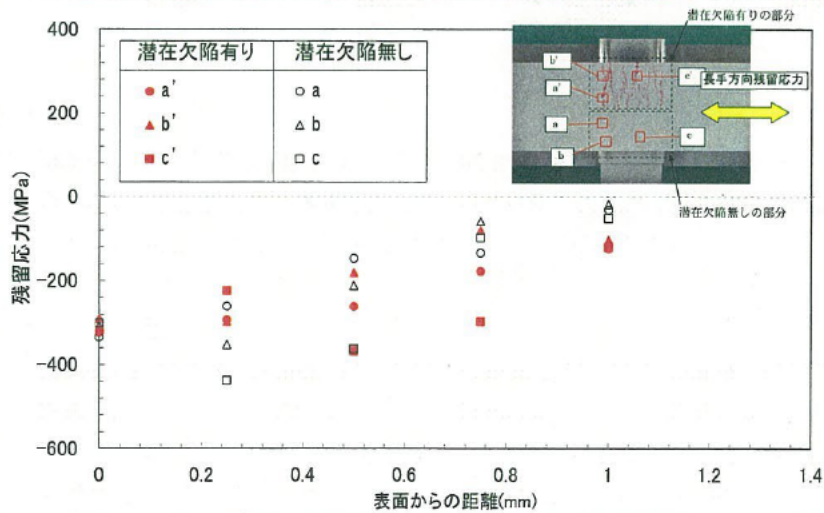
図8 USP 施工した潜在欠陥有り及び無しの部分の残留応力測定結果 (SUS316 母材)
