大飯発電所3号炉審査資料	
資料番号	KON3-PLM30-共通 改 9
提出年月日	令和3年9月13日

大飯発電所 3号炉 高経年化技術評価 (共通事項)

補足説明資料

令和3年9月13日
関西電力株式会社

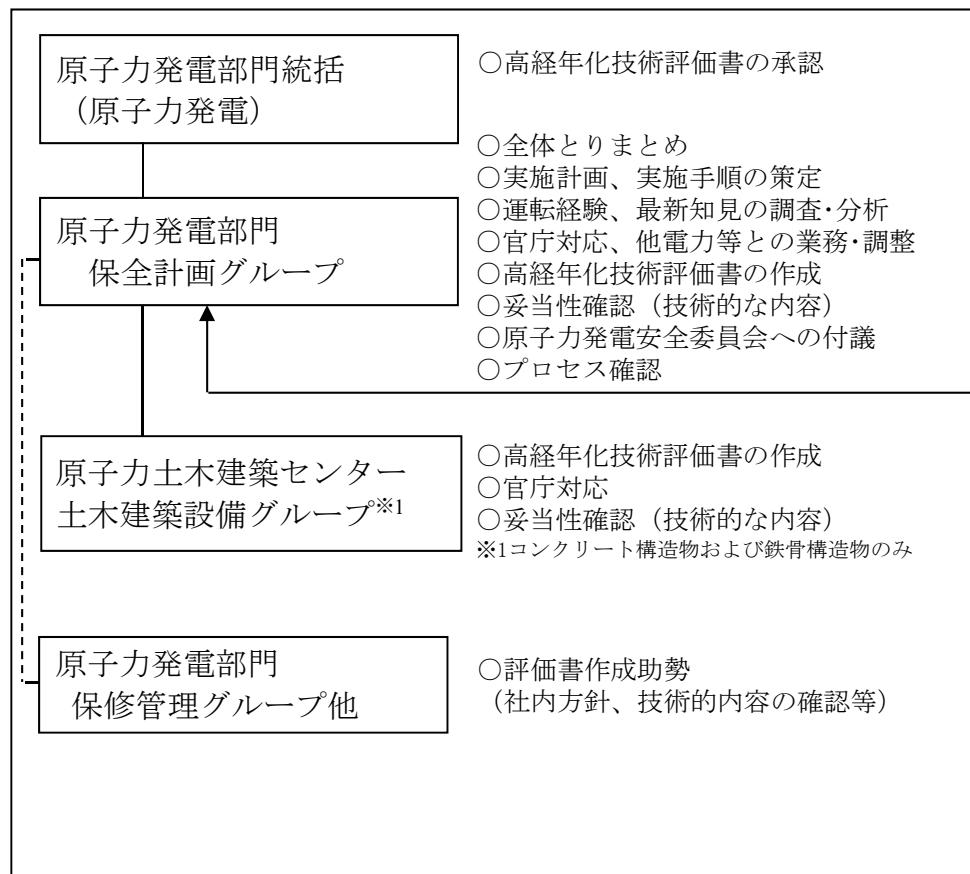
具体的な実施体制は図-1のとおり。それぞれの責任と権限は以下のとおり。

- 原子力発電部門統括
高経年化技術評価書の承認を行う。
- 原子力発電部門 保全計画グループ チーフマネジャー
高経年化技術評価書のとりまとめ等の高経年化対策検討に係る全体調整を行うとともに、評価書作成プロセスのプロセス確認を実施する。
また、機械・電気設備に係る高経年化対策検討を行うとともに、高経年化技術評価書の作成と妥当性確認を行う。
- 原子力土木建築センター 土木建築設備グループ部長
コンクリート構造物および鉄骨構造物に係る高経年化対策検討を行うとともに、高経年化技術評価書の作成と妥当性確認を行う。

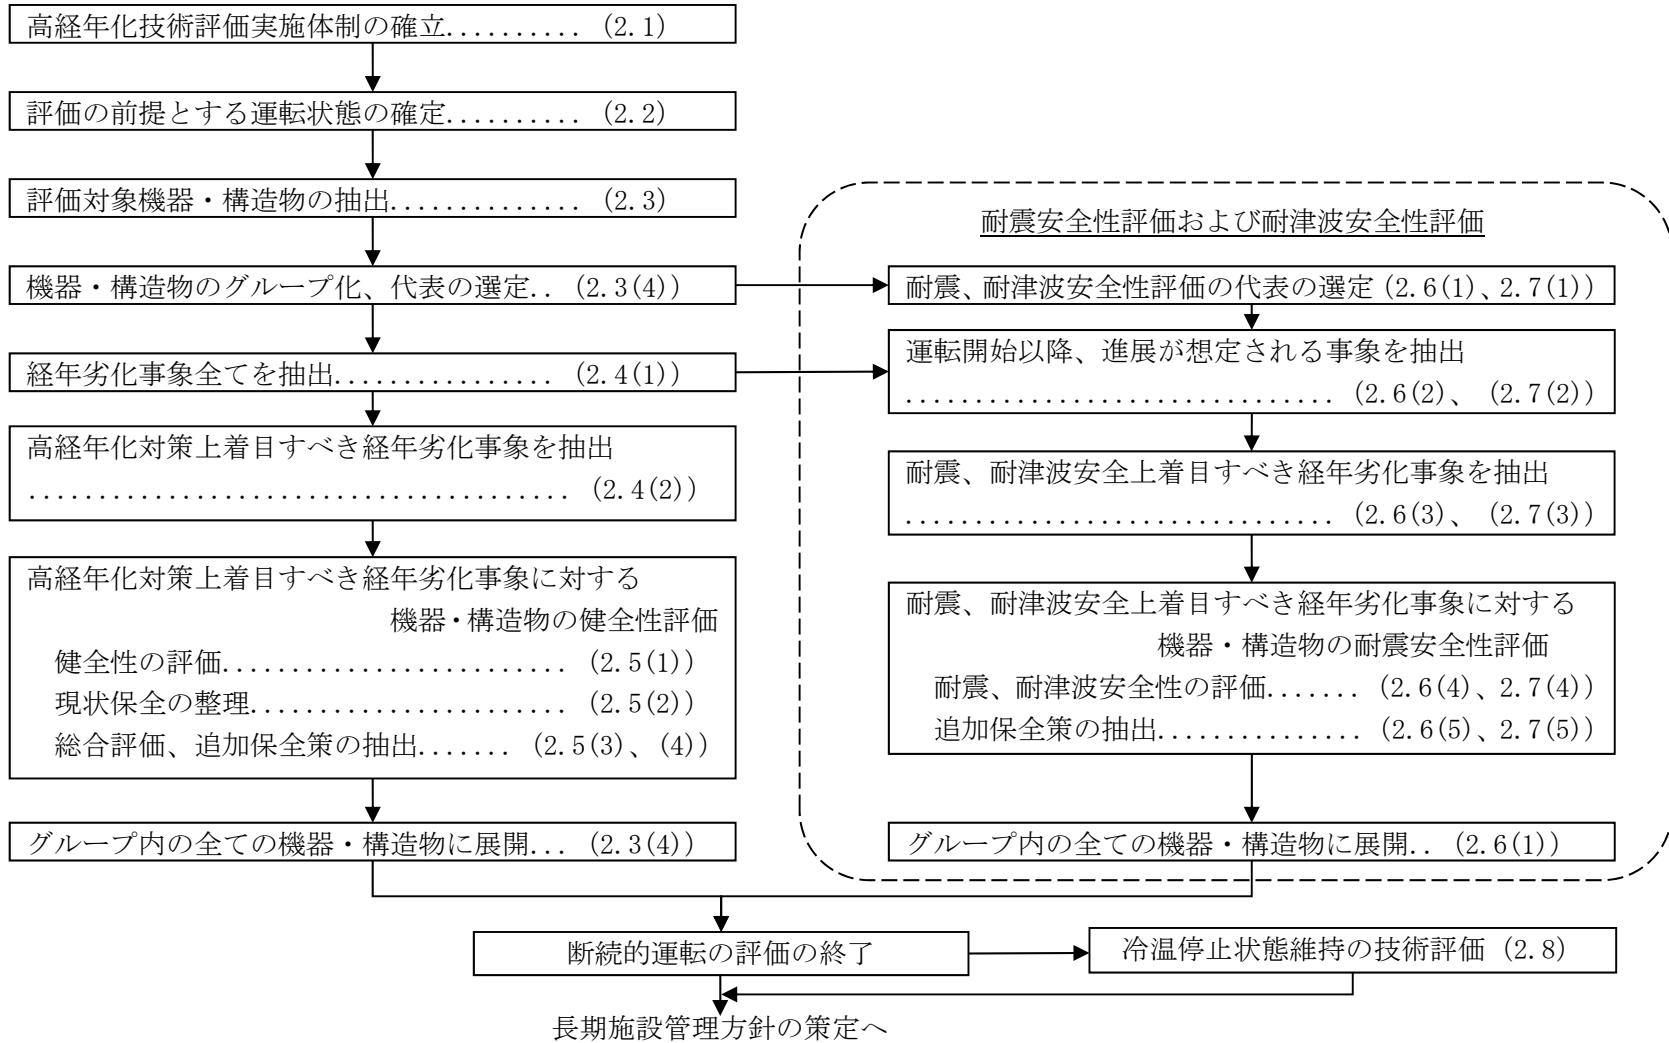
図-2 高経年化技術評価の流れ

高経年化技術評価の流れを図－2に示す。具体的な実施手順は2.2～2.8に示す。また、評価書等の内容のレビュー、実施手順の確認および評価書等の承認プロセスについて2.9に示す。

注 フロー中括弧内の番号は、本資料での記述箇所を示す。

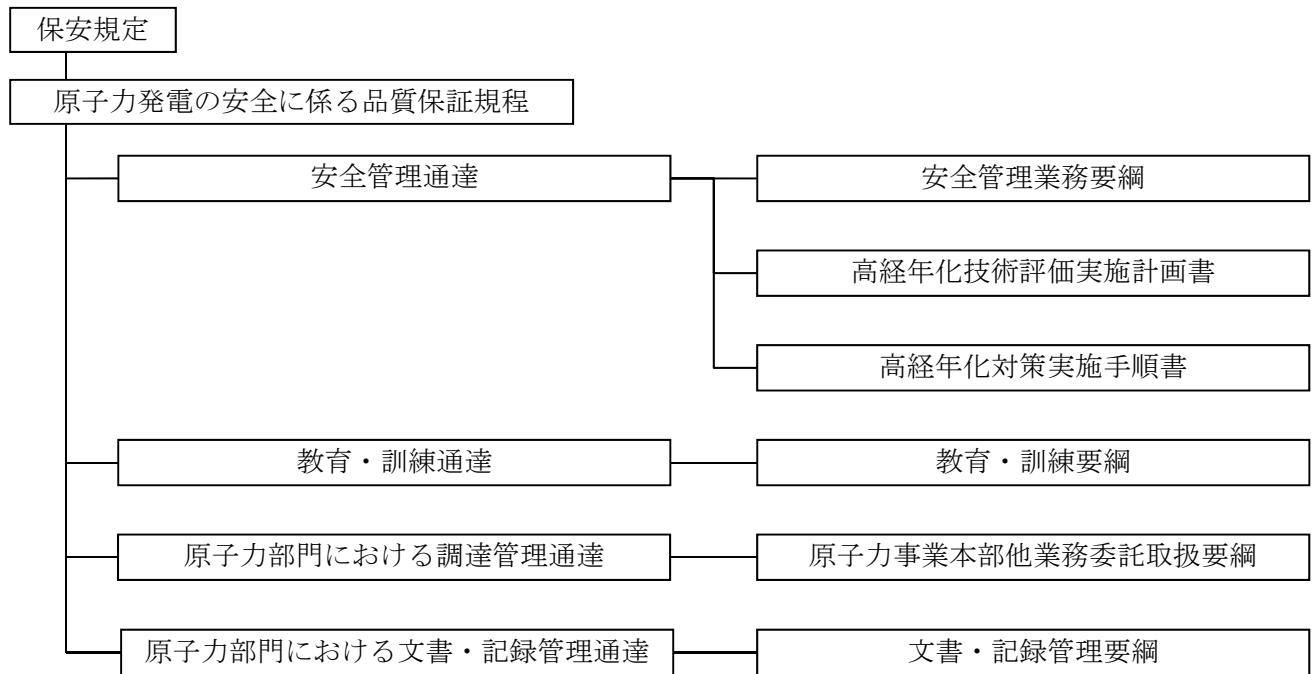
図－3 高経年化技術評価に係る品質マネジメントシステム文書体系

高経年化技術評価に係る品質マネジメントシステム（QMS）の文書体系を図－3に示す。

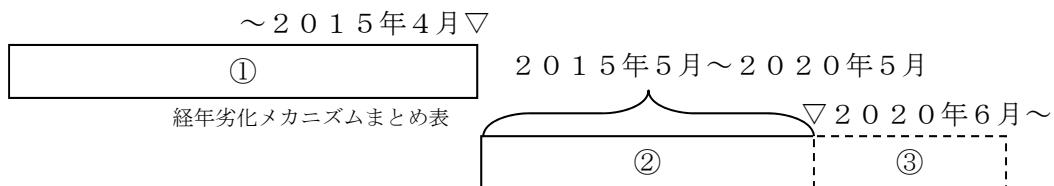
図-4 高経年化技術評価に反映した運転経験の範囲

調査対象期間における運転経験の高経年化技術評価への反映の考え方を図-4に示す。

- ① 2015年4月末までの運転経験（関西電力美浜3号炉40年目高経年化技術評価までの知見）は、学会標準2019追補版の経年劣化メカニズムまとめ表に取りまとめられており、これを活用した。
- ② 2015年5月から2020年5月までの運転経験について新たにスクリーニングを実施。
- ③ 2020年6月以降の運転経験については、適宜反映する。

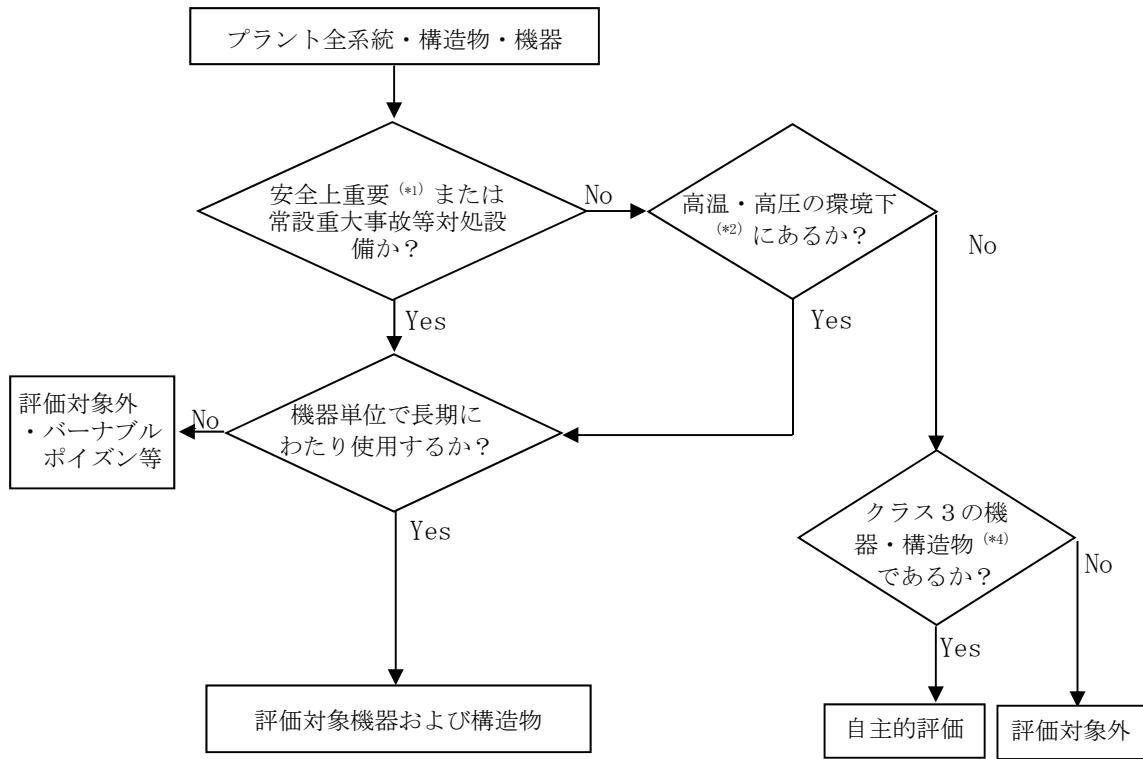
図－5 評価対象となる機器および構造物の抽出フロー

評価対象となる機器および構造物の抽出フローを図－5に示す。

- *1 重要度分類クラス1および2^{(*)3}（耐津波安全性評価が必要な浸水防護施設に属する機器および構造物を含む。）
- *2 重要度分類クラス3のうち、最高使用温度が95°Cを超え、または最高使用圧力が1900kPaを超える環境下にある機器（原子炉格納容器外にあるものに限る）
- *3 「発電用軽水型原子炉施設の安全機能の重要度分類に関する審査指針」（平成2年8月30日原子力安全委員会決定の重要度分類）
- *4 浸水防護施設に属する機器および構造物を含む。

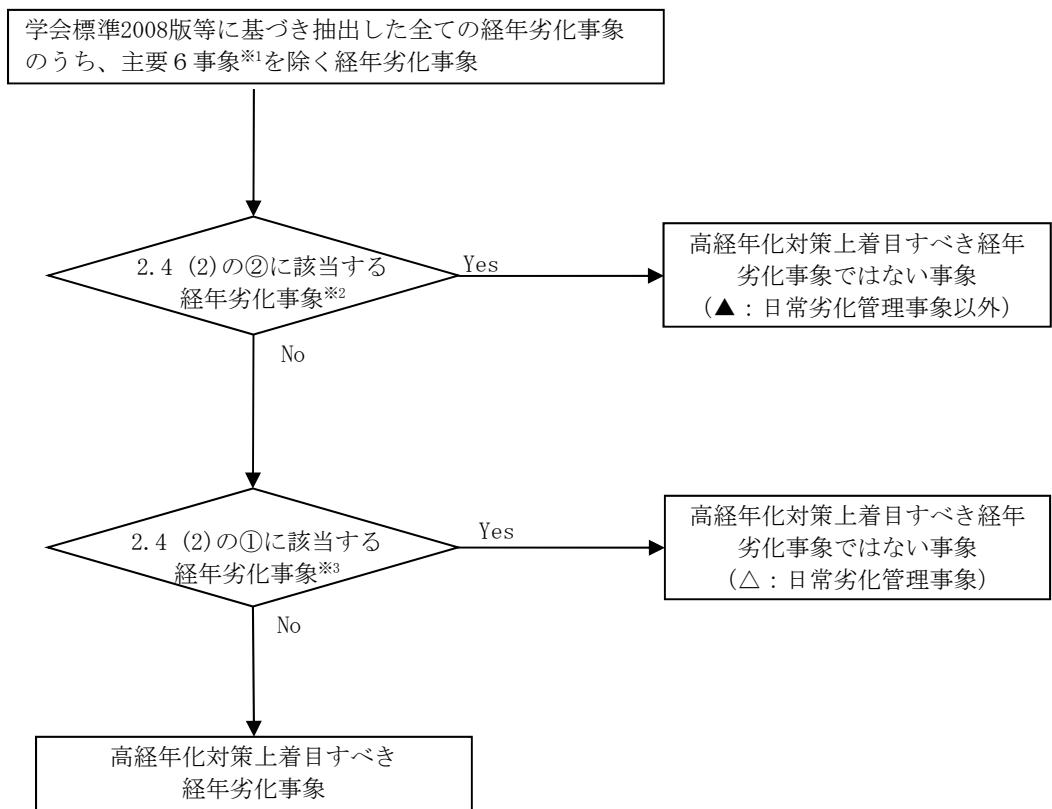
図－6 高経年化対策上着目すべき経年劣化事象の抽出フロー

- (1) 選定された評価対象機器の使用条件（型式、材料、環境条件等）を考慮し、学会標準2008版附属書A（規定）の「経年劣化メカニズムまとめ表」に基づき、経年劣化事象と部位の組み合わせを抽出した。なお、最新知見として「原子力発電所の高経年化対策実施基準：2015」および学会標準2019追補版附属書A（規定）の「経年劣化メカニズムまとめ表」も反映している。
- (2) 主要6事象※1については、原則、高経年化対策上着目すべき経年劣化事象（○事象）とし、それ以外の経年劣化事象のうち、下記①、②のいずれかに該当する場合は、高経年化対策上着目すべき経年劣化事象ではない事象として整理した。具体的な整理のフローは図-6のとおり。

※1：高経年化対策上着目すべき経年劣化事象に限る。

※2：保全活動によりその傾向が維持できていることを確認している経年劣化事象は
「No」に進む。

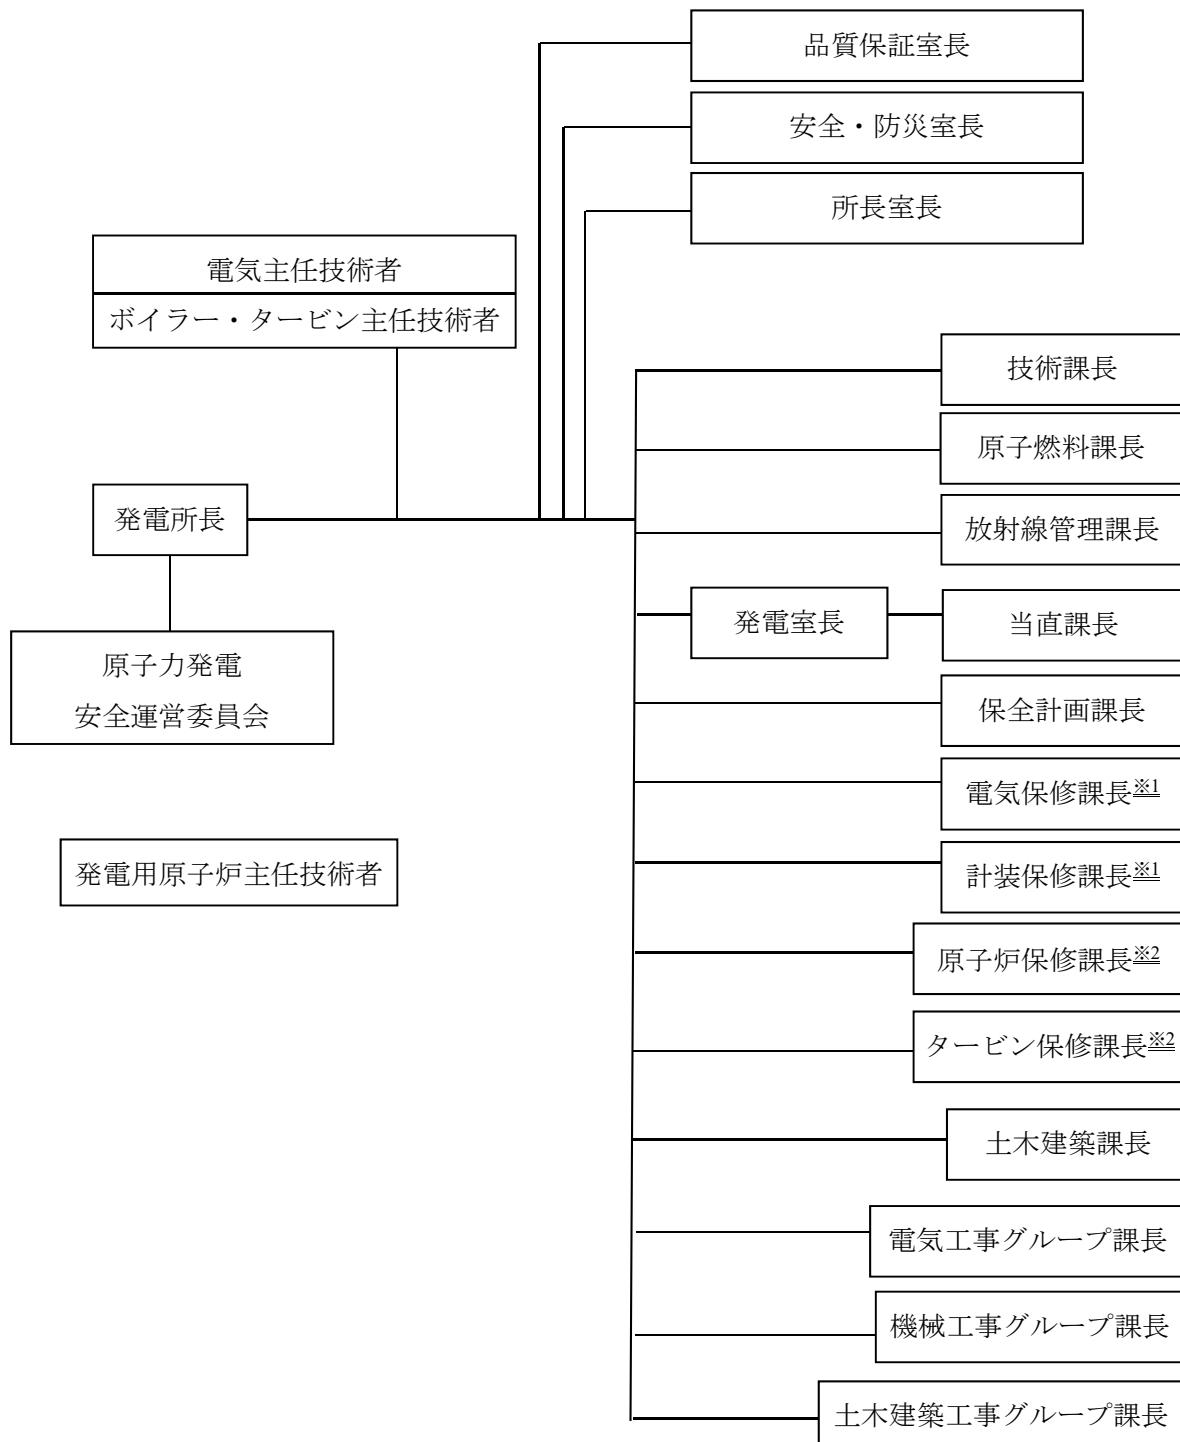
図－7 大飯発電所における保安に関する組織

大飯発電所における保全活動は、図－7に示す大飯発電所における保安に関する組織により行っている。

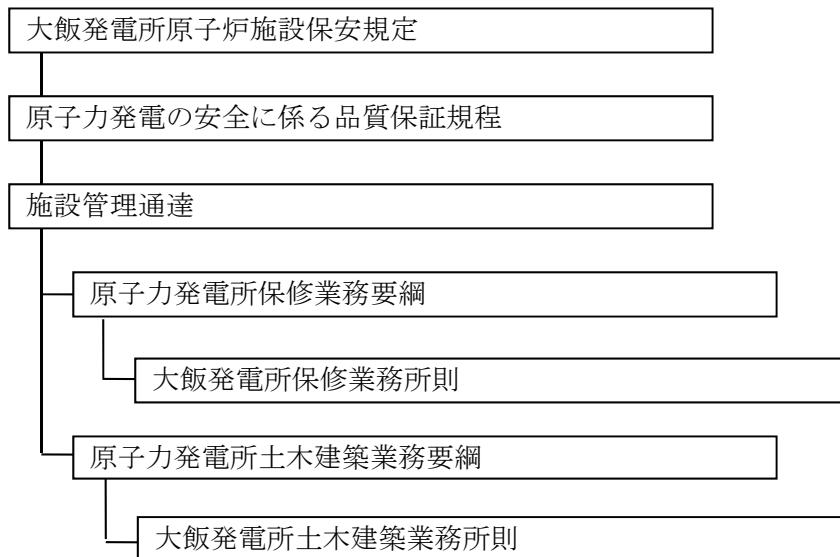
図－8 保全活動に関する社内文書体系

保安規定に従い、施設管理にかかる必要な手順を、所定の手続きに従って作成されるQMS文書として定めている。大飯発電所の施設管理に関する文書体系を図－8に示す。

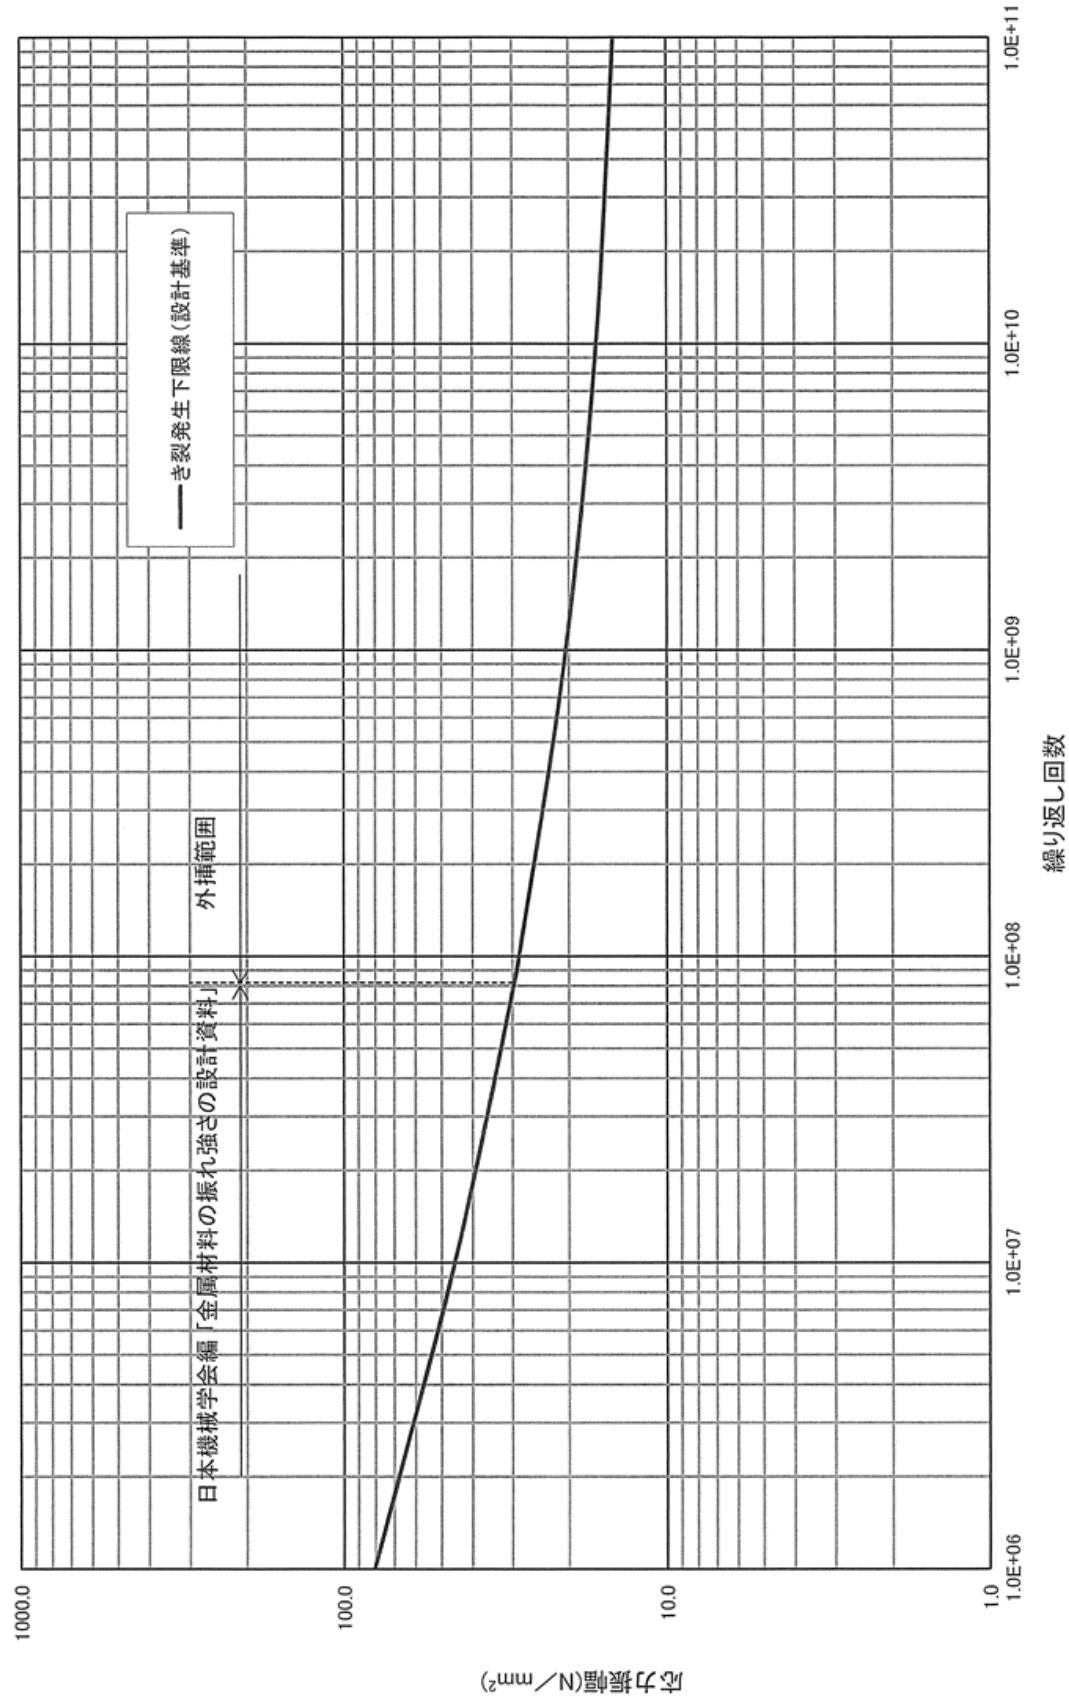
焼嵌め軸のフレッティング疲労曲線

<p>曲げ応力振幅は、主軸や羽根車などの自重およびラジアル荷重に保守性を考慮した設計値を用いて、一般的な梁の式から算出している。</p> <p>焼嵌め軸のフレッティング疲労曲線を添付 1 に示す。本疲労曲線は、炭素鋼データの「金属材料疲労強度の設計資料（日本機械学会）」より定めた評価曲線を用いている。本文献データは炭素鋼によるものであるが、当該文献に疲労強度は引張強さや材質に依存しないとされていることから、文献データの内、最も厳しい下限線を10¹¹回まで外挿し設定したものを用いてステンレス鋼製ポンプ主軸の評価に適用しているものである。</p> <p>また、ステンレス鋼データ「ポンプ主軸のフレッティング疲労データ（ステンレス鋼）（三菱重工業株式会社）」（以下、ステンレス鋼データ）において、ステンレス鋼製の供試体を用いてフレッティング疲労試験を行った結果、炭素鋼データより定めた評価曲線と比較して下回るデータは得られていない（添付 2）。</p> <p>いずれのポンプも発生する曲げ応力が疲労限（14.7 N/mm²）以下であることから、主軸のフレッティング疲労割れが問題となる可能性は小さいと考える。</p> <p style="text-align: right;">以上</p>	ポンプ	疲労限 [N/mm ²]	発生する 曲げ応力振幅 [N/mm ²]	余熱除去ポンプ	14.7	11.8	原子炉補機冷却水ポンプ	7.7	電動補助給水ポンプ	8.4
ポンプ	疲労限 [N/mm ²]	発生する 曲げ応力振幅 [N/mm ²]									
余熱除去ポンプ	14.7	11.8									
原子炉補機冷却水ポンプ		7.7									
電動補助給水ポンプ		8.4

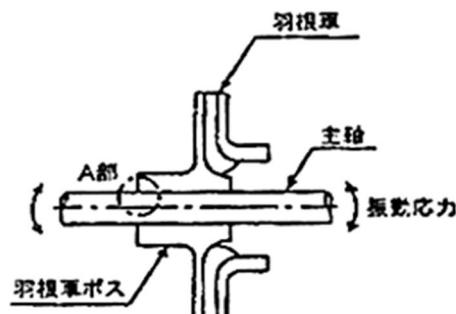
図 1

焼きばめた羽根車を有する主軸は、図 1 の A 部において、図 3 に示すように面圧が加わった状態で、軸表面の伸び縮みによる相対すべりが生じる。

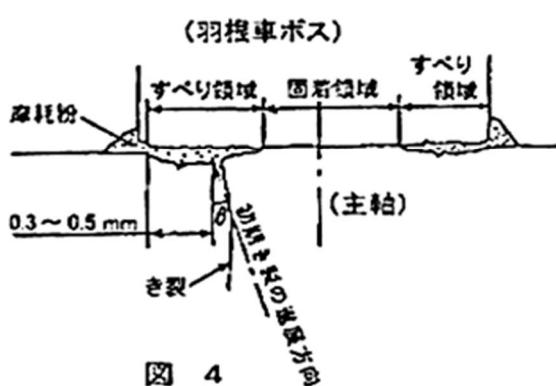
図 4

1 回転毎に羽根車（羽根車ボス）と主軸間に相対すべりが生じ、繰返し回数が多く、かつ曲げ応力が大きい（すべり量が多い）場合は、図 4 のように羽根車（羽根車ボス）端面近傍の主軸側にフレッティング疲労割れが発生する。

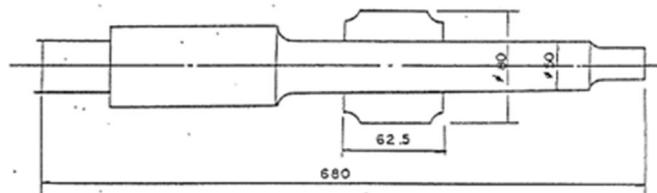
図5 供試体の外見例

形状：ポンプ主軸模擬品(図5)

焼ばめ面圧：21.5N/mm²(2.2kgf/mm²)、49N/mm²(5kgf/mm²)

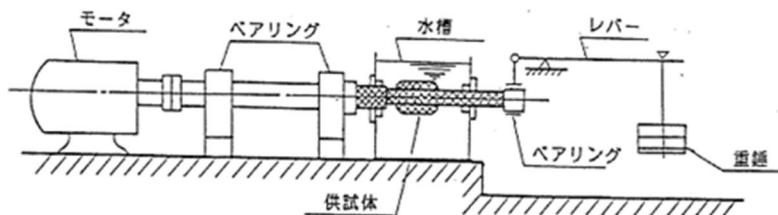
図6 試験装置(概念図)

最大曲げモーメント 2940N·m(300kgf·m)

(曲げ応力 215N/mm²(22kgf/mm²)相当)

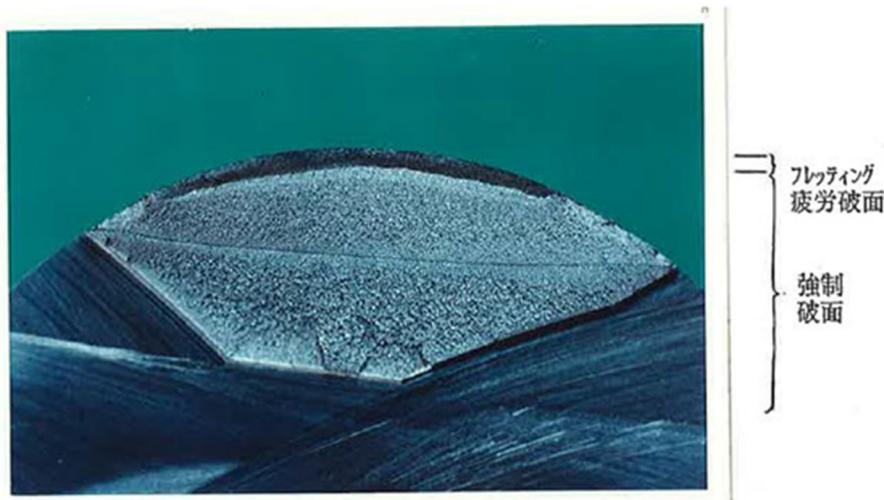
図7 フレッティング破面例

軸に生じたき裂のうち、代表的な破面を図7に示す。図8にき裂の断面ミクロによる観察例を示す。き裂は粒界貫通型で軸表面に対して直角ではない角度をもって生じており、典型的なフレッティング疲労き裂の様相を呈している。ただし、き裂が深く進展するに従って、軸表面に垂直な方向に進展していく傾向が見られる。これは、軸表面では曲げ応力よりもせん断応力が支配的であるため、斜めに進展し、き裂が深く進展するに従い、せん断力が小さくなり、反対に曲げ応力が支配的になって、き裂の進展方向が曲げ応力で進展する軸と直角な方向に遷移してくるためである。

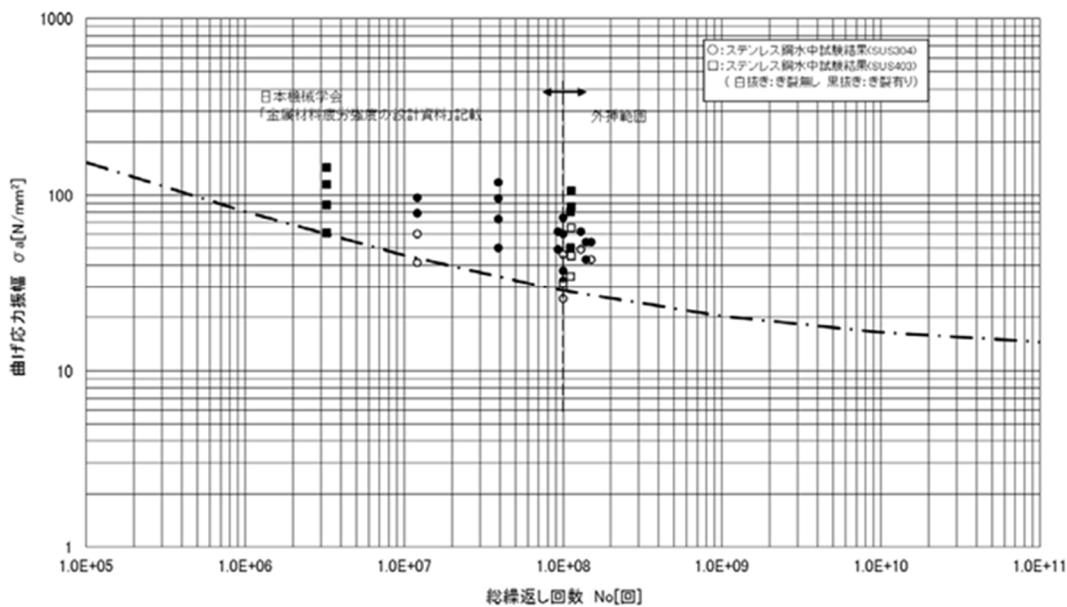
図9 繰返し回数と曲げ応力振幅の関係

ステンレス鋼によるフレッティング水中試験の結果を繰返し回数No.と曲げ応力振幅 σ_a の関係を図9に示す。一点鎖線は文献データ(1)より定めた評価曲線を示す。試験結果からこの評価曲線を下回るデータは得られず、評価曲線が妥当であることが確認できた。

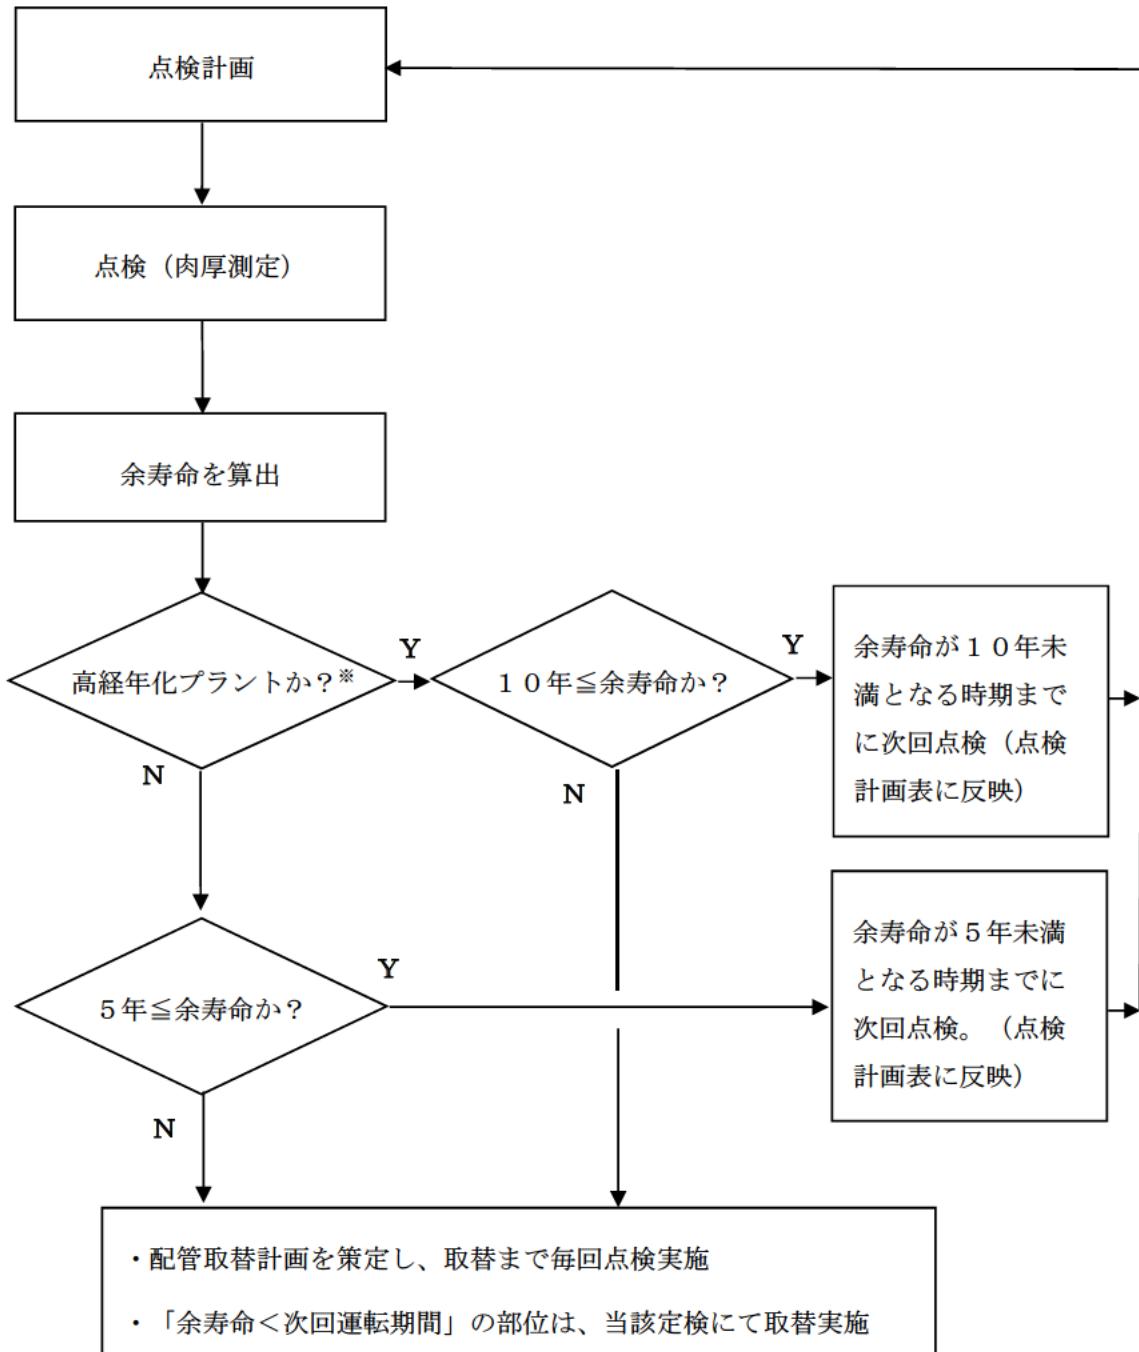
「2次系配管肉厚の管理指針」における肉厚管理方法の概要

タイトル	主蒸気入口管の流れ加速型腐食に対する肉厚管理について
概 要	主蒸気入口管（高圧タービン評価書）に対する、2次系配管肉厚管理指針に基づく余寿命管理の内容を示す。
説 明	<p>主蒸気入口管については、社内標準「2次系配管肉厚の管理指針」を定め、余寿命管理を行っている。具体的には、超音波厚さ測定による配管の肉厚測定を実施し、測定結果に基づく余寿命評価から「次回測定時期」または「取替時期」を設定している。添付-1に肉厚管理方法の概要を示す。</p> <p>なお、主蒸気入口管については、余寿命が10年未満の箇所が確認されておらず、至近の取替時期は未定である。</p>

*大飯3号機は第19回定期検査から高経年化プラントの対応を行う。

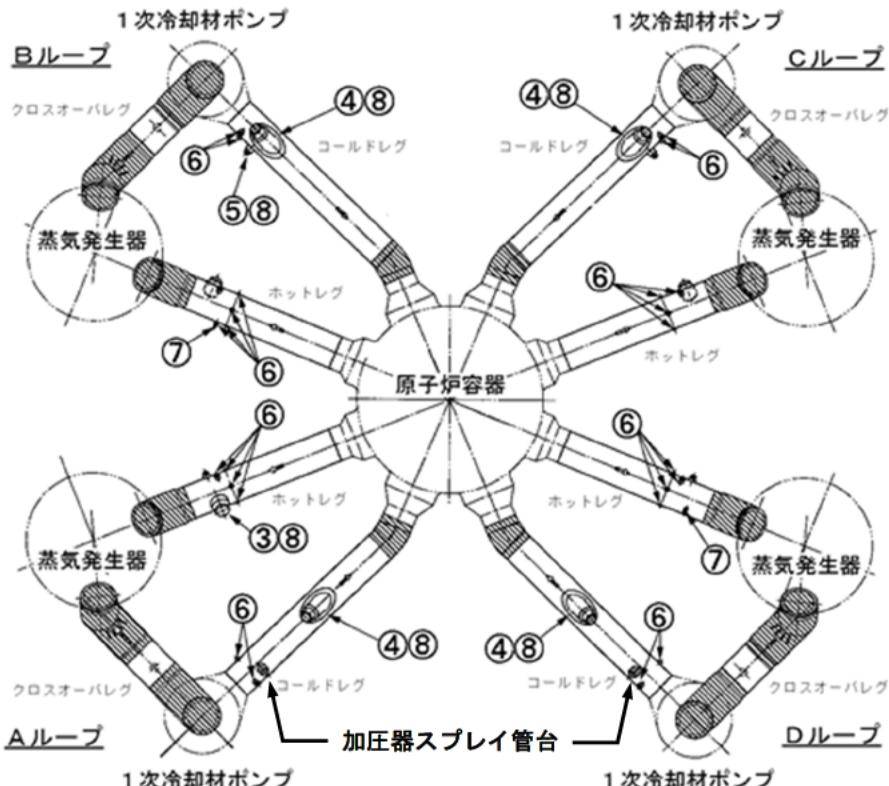
タイトル	加圧器スプレイ管台が取り付けられている箇所																		
概要	1次冷却材管において加圧器スプレイ管台が取り付けられている箇所を示す。																		
説明	<p>下図の通り。</p>

<p>The diagram illustrates the primary cooling system of a nuclear reactor. It shows four loops (A, B, C, D) connected to a central reactor vessel. Each loop has a pump at the bottom and a spray header (3) at the top. Various pipes and valves are labeled with numbers 1 through 8.</p>

部位	①	直管	②	エルボ	③	加圧器サージ管台	④	蓄圧タンク注入管台	⑤	充てん管台	⑥	温度計ウェル	⑦	サンプルノズル	⑧	サーマルスリーブ
	部位																		
①	直管																		
②	エルボ																		
③	加圧器サージ管台																		
④	蓄圧タンク注入管台																		
⑤	充てん管台																		
⑥	温度計ウェル																		
⑦	サンプルノズル																		
⑧	サーマルスリーブ

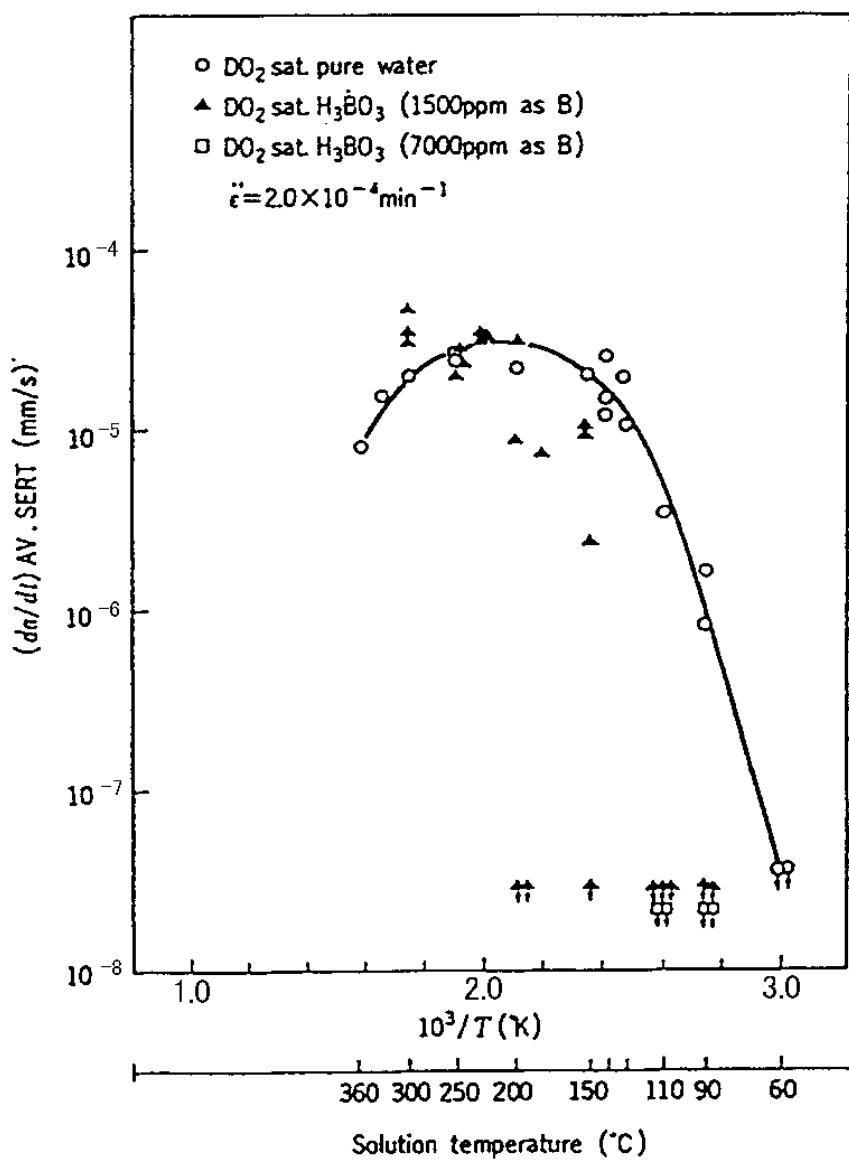
図1 応力腐食割れに対する温度の影響

タイトル	1次冷却材管とセーフエンド溶接部の応力腐食割れ
概要	1次冷却材管と原子炉容器および蒸気発生器のセーフエンド継手に対する評価を示す。
説明	<p>1次冷却材管と原子炉容器及び蒸気発生器を接続するセーフエンドについてはステンレス鋼を使用しており応力腐食割れが想定される。</p> <p>しかしながら、定期検査時に飽和溶存酸素濃度（最大約8ppm）の流体が流入する際は流体温度が低い（最高でも80°C程度）ため、応力腐食割れが発生する可能性は小さい。（図1参照）</p> <p>また、定期検査後のプラント起動時には1次冷却材中の溶存酸素濃度を低減させるため、運転中は溶存酸素濃度が5ppb以下に低減された流体となっていることから、応力腐食割れが発生する可能性は小さい。（図2参照）</p> <p>製造時の検査としては、1次冷却材管とセーフエンドとの溶接部内面に浸透探傷検査を実施し、有意な欠陥が無いことを確認している。なお、浸透探傷検査に際して溶接の裏波を除去しており、表面仕上げ（バフ施工）が行われていると考えられる。</p> <p>現状保全としては、供用期間中検査として1次冷却材管とセーフエンドとの溶接部に対する超音波探傷検査を実施しており、これまでの検査において有意な欠陥は見つかっていない。</p> <p>したがって、高経年化対策上着目すべき経年劣化事象ではない。</p> <p><u>上記を踏まえ、配管の技術評価書（4 1次冷却材管）における記載方針を以下に示す。</u></p> <p><u>2.2.3(1) 母管および管台の応力腐食割れ</u></p> <p><u>母管（原子炉容器および蒸気発生器と接続するセーフエンドの溶接部を含む）および管台はステンレス鋼鋳鋼またはステンレス鋼を使用しており応力腐食割れが想定される。</u></p> <p><u>しかしながら、定期検査時に飽和溶存酸素濃度（最大約8ppm）の流体が流入する際は流体温度が低い（最高でも80°C程度）ため、応力腐食割れが発生する可能性は小さい。</u></p> <p><u>また、定期検査後のプラント起動時には1次冷却材中の溶存酸素濃度低減のための運転操作を実施するため、高温（100°C以上）で使用する場合は溶存酸素濃度が5ppb以下に低減された流体となっていることから応力腐食割れが発生する可能性は小さい。</u></p> <p><u>したがって、今後も機能の維持は可能であることから、高経年化対策上着目すべき経年劣化事象ではない。</u></p> <p><u>なお、溶接部を対象とした超音波探傷検査、浸透探傷検査または漏えい検査により機器の健全性を確認している。</u></p>

(説明) 溶存酸素濃度室温飽和の高温水環境下において、温度をパラメータとして低歪速度試験 (SERT : Slow Extension Rate Test) を実施したので、温度が低くなるほど応力腐食割れ感受性が小さくなる傾向がある。

((da/dt) AV. SERTは、応力腐食割れ感受性の指標として低歪速度試験における平均亀裂進展速度を表す。)

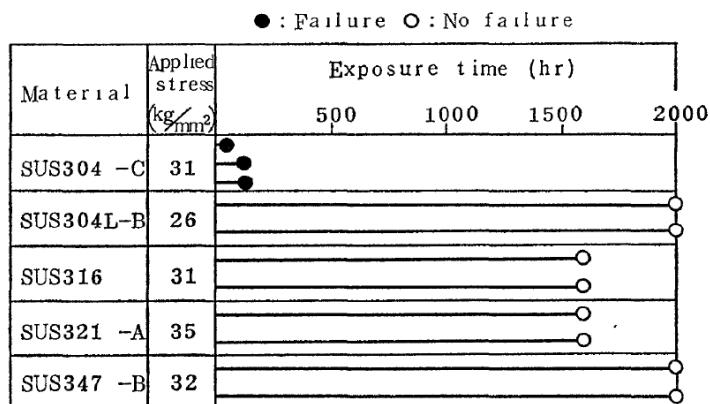
図1 ステンレス鋼の応力腐食割れ感受性

(説明) 複数鋼種の鋭敏化処理 (620°C × 24h) 試験片について、250°Cの酸素飽和純水中で単軸引張試験を実施したもの。SUS304 (0.06%C材) は破断したが、SUS316 (0.07%C材) を含む他の鋼種は破断せず、SUS316の耐応力腐食割れ性が優れていることが分かる。

タイトル	ステンレス鋼配管、計装配管の酸素型応力腐食割れ
概要	高温かつ溶存酸素濃度が高くなる可能性のある範囲のステンレス鋼配管（計装用取出配管含む）において、耐応力腐食割れ性に優れたSUS316系材料を採用することにより、応力腐食割れが発生する可能性が小さくなる根拠を以下に示す。
説明	<p>SUS304系材料(18Cr-8Ni)とSUS316系材料(18Cr-12Ni-2.5Mo)を比較した場合、図1に示すとおりSUS316系材料の方が耐応力腐食割れ性に優れていることが知られている。SUS316はMoを添加することにより耐食性を向上させた材料であり、図2のとおり強銳敏化ステンレス鋼(18Cr-12Ni)でもMoを添加することで高温水中における耐SCC性が向上することが報告されている。そのため、応力腐食割れが発生する可能性は小さいと考えている。</p> <p>従って、大飯3号炉の高温かつ溶存酸素濃度が高くなる可能性のある範囲のSUS304系材料のステンレス鋼配管（計装用取出配管含む）については、炭素含有量を0.05%以下に制限したSUS316系材料に取替えを進めている。</p> <p>(※1) なお、取替に際しては、より耐応力腐食割れ性を向上させるために炭素含有量を0.05%以下に制限したものを採用している。</p> <p>溶接熱影響部は入熱により銳敏化する可能性があり、その銳敏化は材料の炭素量が多いほど生じやすく、応力腐食割れ感受性を増加させることが知られている。しかし、図3のとおり、炭素含有量を0.05%以下に制限することで、銳敏化度は$2\text{C}/\text{cm}^2\cdot\text{GBA}$を下回ることが確認されており、図4に示すとおり、PWR水質の酸素飽和環境下において、$2\text{C}/\text{cm}^2\cdot\text{GBA}$以下ではSUS316系材料の応力腐食割れ発生の感受性は無いことが確認されている。</p> <p>(※1) : 大飯3号炉は、申請時点（2021年12月2日）では、高温かつ溶存酸素濃度が高くなる可能性のある範囲の中で、化学体積制御系統のベント・ドレン管の一部にSUS304系材料が存在しているが、第19回定期検査時に炭素含有量を0.05%以下に制限したSUS316系材料に取替え予定である。</p> <p>なお、現時点（2021年1月28日申請、関原発第568号）の運転計画では、第19回定期検査に相当する次の停止期間は2021年12月1日～2022年4月1日に予定されており、運転開始以後30年を経過する日（2021年12月17日）を跨ぐ期間となっている。そのため、「実用発電用原子炉施設における高経年化対策実施ガイド（令和2年3月31日最終改正、原子力規制委員会）」の3.3⑥に基づき、運転開始以後30年を経過する日までの将来の見込みに基づき評価を行う高経年化技術評価書上は、SUS316系材料に取替え後の状態としている。</p>

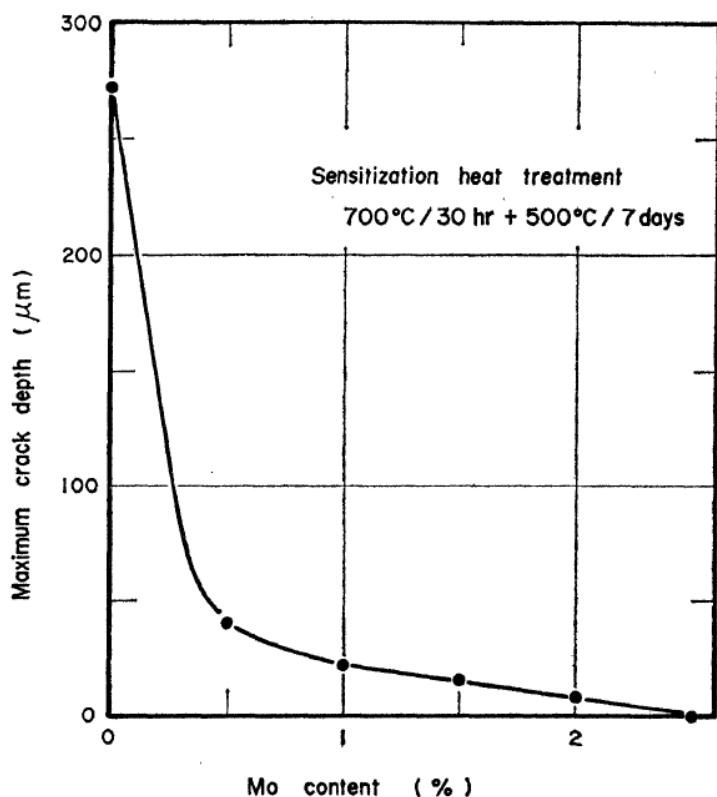
図2 強銳敏化 18Cr-12Ni ステンレス鋼の SCC 感受性に及ぼすモリブデン添加の影響
(CBB 試験 : 250°C、20 ppm DO, 310 h)

(説明) SUS316は、SUS304相当のステンレス鋼にMoを添加することにより、耐食性を向上させた材料である。図は高温水中における応力腐食割れ特性に及ぼすMoの影響を評価したもので、CBB試験の結果では2.5%程度のMo添加により最大亀裂深さが大きく抑制されている。

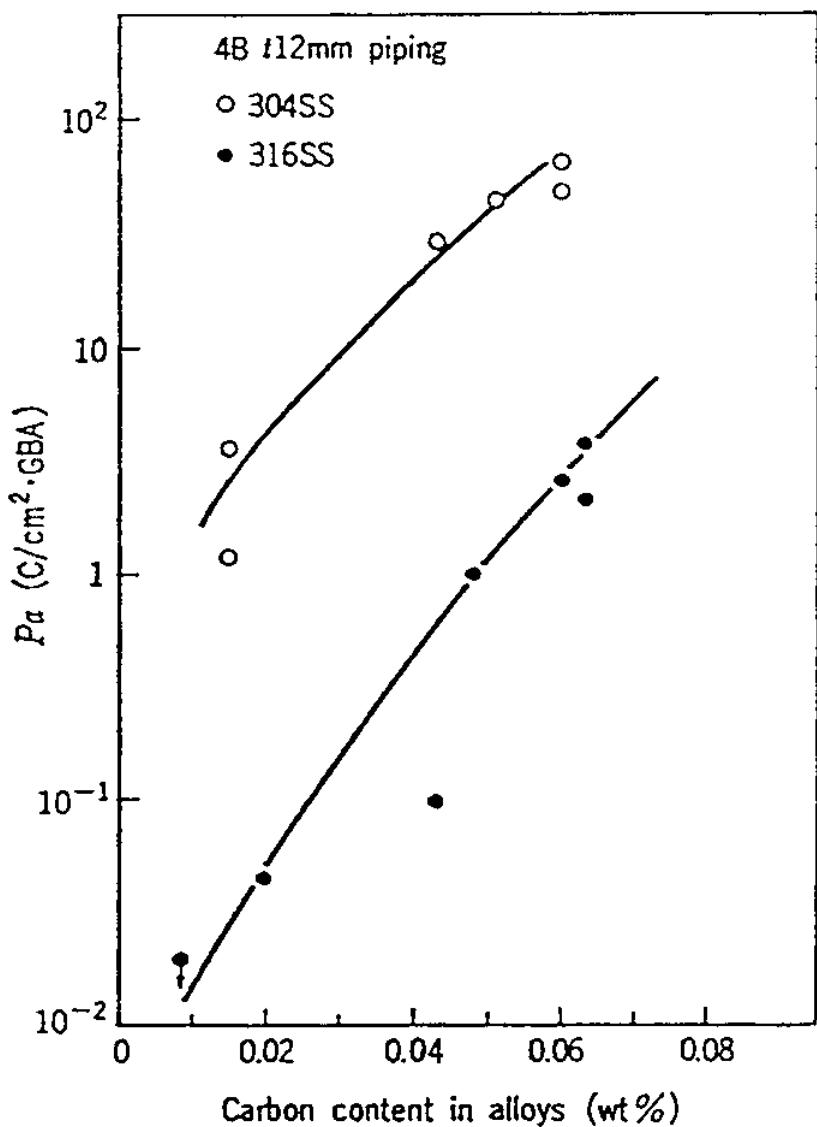
図3 材料および母材の炭素量の影響

(説明) 炭素量の異なるSUS304およびSUS316配管を供試材として、同一溶接条件にて溶接継手を製作し管内面の銳敏化度を測定したものである。SUS304、SUS316それぞれ炭素量が多いほど銳敏化度 (P_a) が大きくなる結果が得られている。

(銳敏化度 (P_a) は、測定した単位面積あたりの電気量を測定面での結晶粒度で補正した値としている。GBA (Grain Boundary Area) は、結晶粒界の面積を表す。)

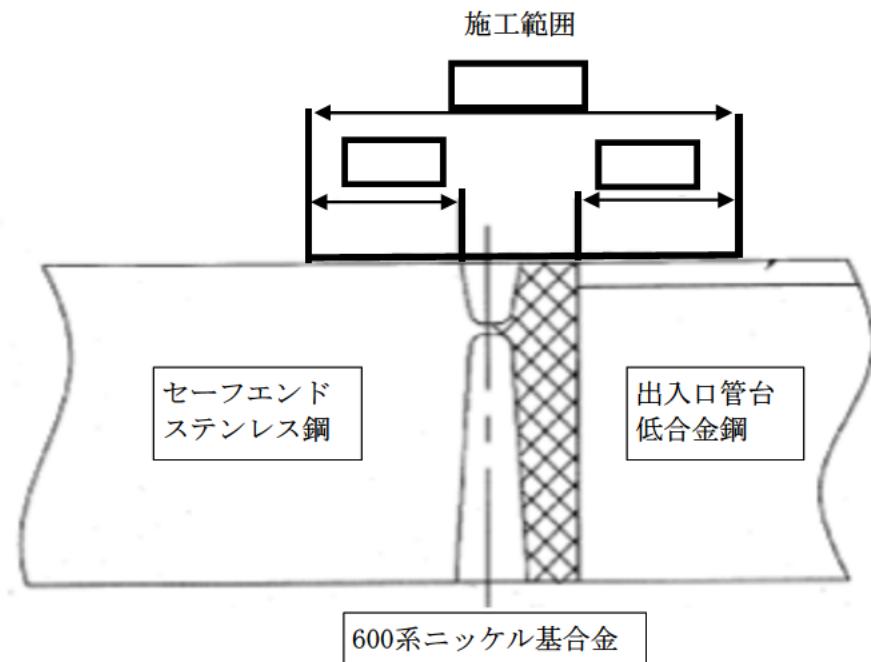
図1 蒸気発生器冷却材出入口管台の超音波ショットピーニングの施工範囲

タイトル	蒸気発生器および原子炉容器の冷却材出入口管台の600系ニッケル基合金使用部位の応力腐食割れ対策について												
概 要	蒸気発生器および原子炉容器の冷却材出入口管台の600系ニッケル基合金使用部位の応力腐食割れ対策を以下に示す。												
説 明	<p>1. 600系ニッケル基合金使用部位の応力腐食割れ対策 蒸気発生器の冷却材出入口管台については、第12回定期検査時（2006年度）に超音波ショットピーニング（以下、U S Pという）を施工している。施工範囲を図1に示す。 原子炉容器の冷却材出入口管台については、第13回定期検査時（2007～2008年度）にウォータージェットピーニング（以下、W J Pという）を施工している。施工範囲を図2に示す。 また、A冷却材出口管台溶接部については、第13回定期検査時に認められた傷を削り取った後に予防保全対策としてW J Pを実施している。第14回定期検査時（2009年度）に600系ニッケル基合金で溶接補修により埋め戻し、その後、600系ニッケル基合金が一次冷却材と接する内面全周に対し、690系ニッケル基合金で溶接補修を行っている。690系ニッケル基合金は、添付1に示す電力共同研究による690系ニッケル基合金の温度加速定荷重応力腐食割れ試験の結果から、応力腐食割れが発生する可能性は小さいと考えられる。</p> <p>2. U S PおよびW J Pの効果 U S PおよびW J Pの効果について、公開されている資料を添付2*に示す。U S PまたはW J P施工後は表面に圧縮応力が得られることが確認されている。 持続性については、三菱重工業株式会社「ピーニングによる応力腐食割れ防止効果に関する研究」（出典：日本保全学会 第7回学術講演会要旨集）において、下記の通り各種条件で圧縮残留応力が保持されていることを確認していることから、U S PおよびW J Pの持続性に問題ないと判断している。（添付3参照）</p> <p>3. ピーニング施工以降の検査実績 蒸気発生器の冷却材出入口管台については、U S P施工以降の第13回（2007～2008年度）および第18回定期検査時（2020年度～）に超音波探傷検査、浸透探傷検査および渦流探傷検査を実施し、機器の健全性を確認している。 原子炉容器の冷却材出入口管台については、W J P施工以降の第14回（2009年度）、第15回（2010年度～2012年度）、第17回（2019年度）および第18回定期検査時（2020年度～）に、超音波探傷検査および浸透探傷検査を実施し、機器の健全性を確認している。</p> <p>各検査の探傷面を以下表に示す。</p>

国内外PWRプラントにおける応力腐食割れ事象を踏まえ、予防保全として、溶接部表面の残留応力を低減させるため、600系ニッケル基合金が使用されている、冷却材出入口管台溶接部について、第12回定期検査時（2006年度）に超音波ショットピーニング（応力緩和）を実施した。

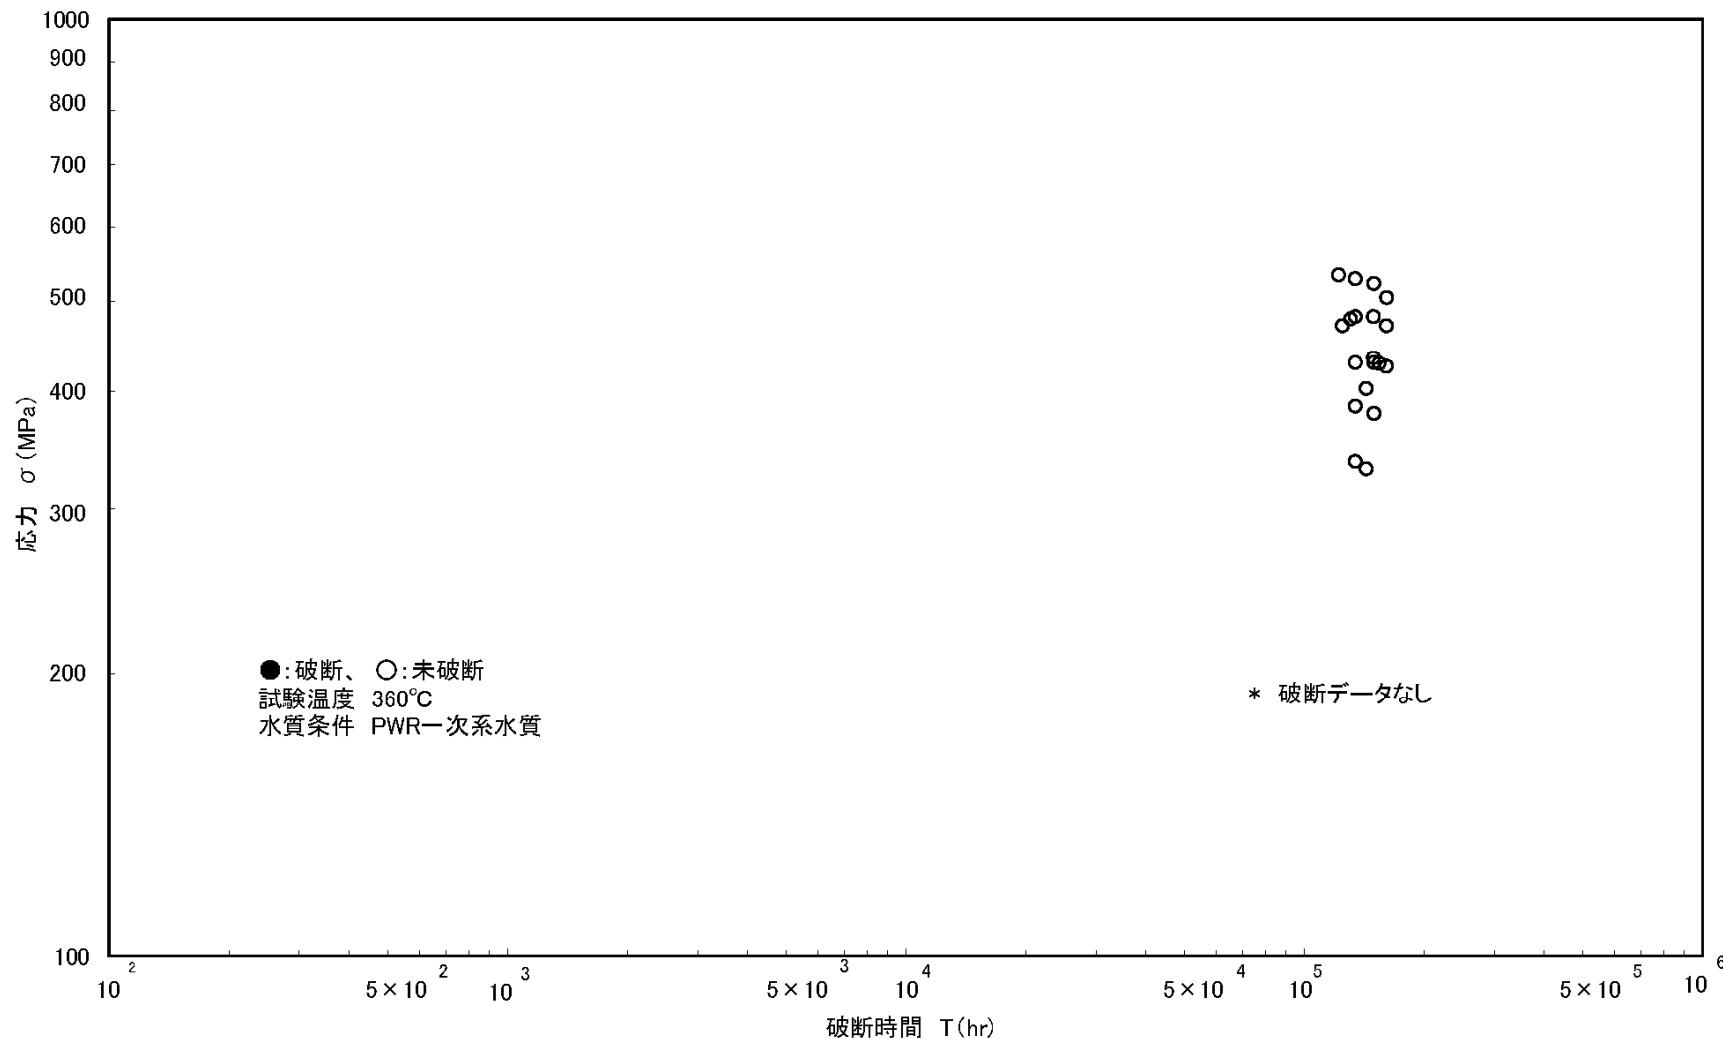
図 690系ニッケル基合金の定荷重応力腐食割れ(SCC) 試験結果

[出典：電力共同研究「690合金のPWSCC長期信頼性確証試験(STEP5) 2019年度(中間報告書)」]

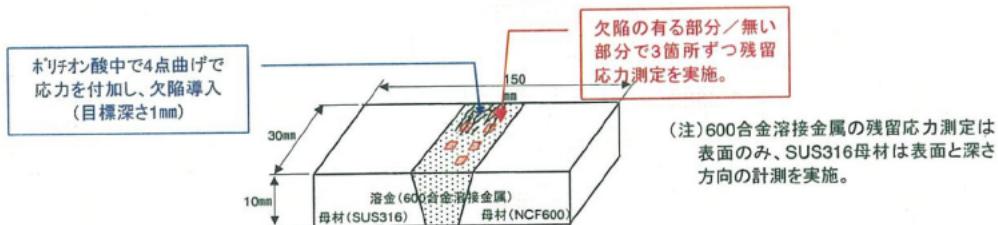
図1 試験片の形状 (600合金溶接金属の試験片の例)

600合金溶接金属	ステンレス鋼母材
試験片形状	平板継手試験片 (長さ150mm×幅30mm×厚さ10mm)	平板試験片 (長さ150mm×幅30mm×厚さ10mm)
材質 (注)	母材：NCF600+SUS316 溶金：600系合金 潜在欠陥導入前に鋭敏化熱処理実施	母材：SUS316 潜在欠陥導入前に鋭敏化熱処理実施
潜在欠陥導入条件	4点曲げにより応力を負荷した状態で室温ポリチオン酸溶液に浸漬し、600合金溶接金属部に欠陥導入（目標深さ1mm）	4点曲げにより応力を負荷した状態で室温ポリチオン酸溶液に浸漬し、316母材部に欠陥導入（目標深さ1mm）
試験片数	ピーニング方法毎に1体	ピーニング工法毎に1体

図はSUS316/NCF600の平板継手試験片の600溶接金属部に潜在欠陥を導入した例を示す。
本確認では同寸のSUS316母材の平板試験片のSUS316母材部に潜在欠陥を導入した試験片も対象とした。

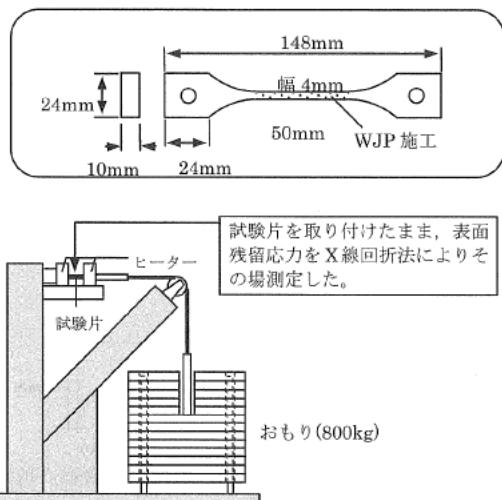
Fig.3 表面残留応力測定装置及び試験片の模式図

高温(360°C)において応力無負荷または一定応力負荷の下で表面残留応力変化を測定するために、Fig.3に示す装置を作成した。試験片は600系Ni基合金溶接金属(132合金)でFig.3の通り製作し、試験片中央部にPWRプラント炉内計装筒J溶接部への施工と同条件でWJP施工を行った。なお、本試験片は施工部の幅が4mmと小さく、WJP施工した表面の塑性変形の拘束が実機施工部よりも小さいことから、WJPによる残留応力低減効果は小さい。

WJP施工後、試験片を試験装置に組み込み、無負荷または200MPaの一定応力負荷条件とした。負荷応力200MPaは、原子炉容器の耐圧試験圧力(内圧21.45MPa)のみを負荷したケースでの応力解析を行い、炉内計装筒管台内面の周方向にWJP施工後に作用する最大応力が起動停止に伴う130MPa程度であったことを参考とし、負荷する応力をこれより大きく材料の耐力以下の200MPaと決定した。試験片を360°Cまで昇温し、表面の残留応力を最大1000時間まで測定した。測定はX線回折法で行い、360°Cにおいて応力を負荷したまま実施した。なお、X線回折法による残留応力測定においては、材料物性値の温度による変化を考慮した。

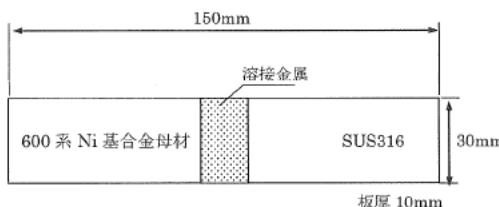
Fig.4 高温保持及び変動応力の影響調査に用いる試験片の形状

600系Ni基合金母材とSUS316を600系Ni基合金溶接金属(132合金)でSMAW溶接した継手板からFig.4に示す平板継手試験片を採取した。この試験片のNi基合金溶接金属部分にWJPまたはUSPを施工した。施工条件は実機プラントにおいて実際に使用されている条件と同一とした。

変動応力負荷が0, 10, 50, 150及び300回に到達試験片を試験機から取り外し、X線回折法によって試験片長手方向の表面残留応力を測定した。残留応力測定を終えた試験片は再び試験装置に組み込み、変動応力負荷を続行した。

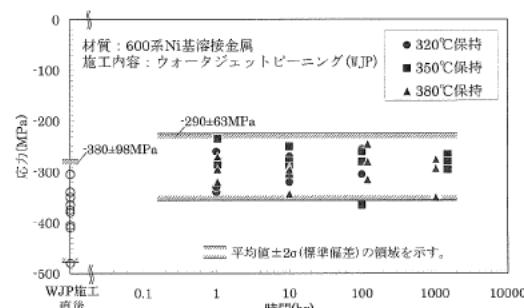
Fig.6 320, 350及び380°Cにおける600系Ni基合金溶接金属の残留応力測定結果(測定温度は室温)

Fig.6にWJP施工した600系Ni基合金溶接金属を320°C, 350°C及び380°Cで保持した後の残留応力測定結果を示す。いずれも熱処理初期に応力緩和が確認されたが、その後、残留応力に顕著な変化が

なく、ほぼ一定であることが分かった。初期の応力緩和は加熱による応力再配分や遷移クリープによる弾性歪の減少が原因と考えられる。

これら3水準の試験温度における残留応力の緩和挙動はいずれも類似しており、320~380°Cの範囲では緩和量に有意な差がない。この温度範囲におけるクリープ速度が極めて小さく、X線残留応力で定量可能な残留応力緩和が生じないものと考えられる。

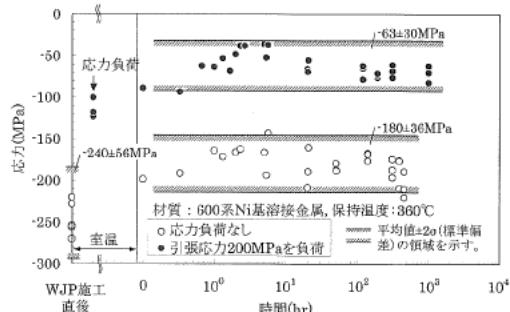
Fig.7 WJP施工した600系Ni基合金母材の残留応力測定結果(測定温度は360℃)

応力無負荷の場合と200MPaの引張応力を負荷し続けた場合の表面残留応力の緩和挙動をFig.7に示す。

応力無負荷の場合、温度を室温から360°Cへ昇温した際に若干の応力緩和が認められた。これは3.1と同様に加熱による応力再配分、遷移クリープによる弾性歪の減少によって生じたと推定される。しかし、温度が360°Cに到達した後は、時間の経過に対して圧縮残留応力の緩和はほぼ認められず一定の残留応力を保持していると考えられた。

引張応力を負荷し続けた場合では、負荷直後に圧縮残留応力は大きく減少した。この減少量は負荷応力200MPaとほぼ等しいと考えられる。その後、昇温や360°Cでの保持中の応力緩和挙動は応力無負荷場合とほぼ同様であり、明確な緩和がなくほぼ負荷応力分だけ圧縮応力が減少している結果であった。

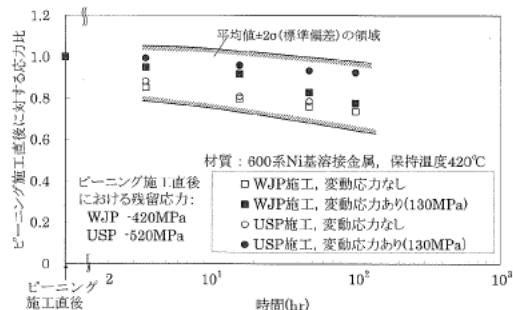
Fig.8 WJPまたはUSP施工後に420℃で変動応力負荷した場合の残留応力測定結果(測定温度は室温)

Fig.8に残留応力測定結果を時間に対して示す。なお、WJP施工とUSP施工のケースでは初期の残留応力が異なっているため、同一グラフ上で比較のために初期値に対する比として示した。

420℃においては、320～380℃の場合とは異なり、時間に対して比較的明瞭に緩和が継続する傾向を示している。WJP施工したステンレス鋼でも同様に400℃以上ではそれ以下の温度と比べ残留応力速度が明瞭に増す傾向が報告されている[5]。別途実施した本材料のクリープ試験結果では、100℃の温度加速によってクリープ歪速度は2桁程度増大する結果であり、これに対応した緩和速度の増大が生じたものと考えられる。一方、応力の影響については、本検討で繰り返し負荷した引張応力130MPaは材料の弹性範囲内であるため、残留応力緩和への影響は小さいと推定される。

このような温度加速条件下においても、実機の運転期間中に想定される最大300回の変動応力負荷による残留応力の緩和量は小さく、圧縮残留応力が保持されることが確認できた。
