第51回 技術情報検討会 議事次第

最新知見のスクリーニング状況の概要（自然ハザードに関するもの）（案）

電磁両立性（EMC）に係る事業者からの意見聴取結果について

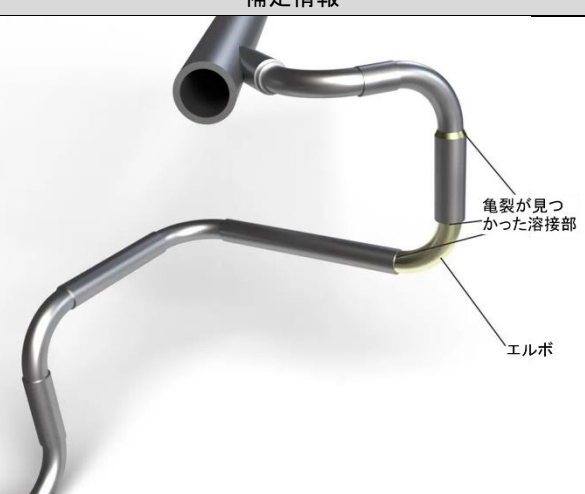
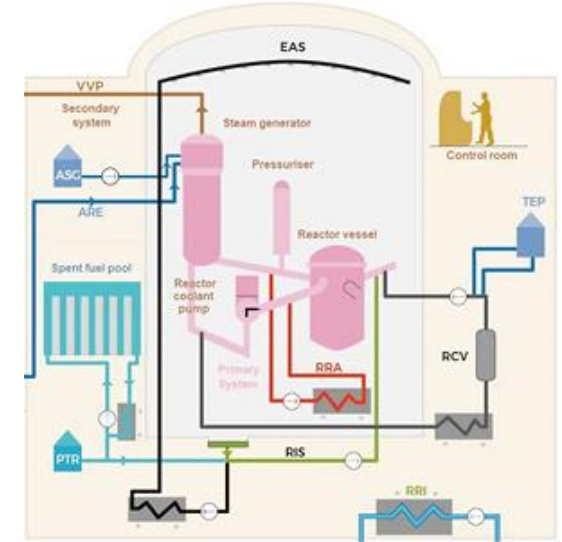
<p>略語/RIS:安全注入系、PTR:キャビティ・使用済み燃料プール冷却系、RRA:余熱除去系、RCV:化学体積制御系、TEP:ホウ酸回収系、SEC:補機冷却系</p> <p>図 当該 PWR の安全注入系</p>			<p>図 10年ごと点検対象の配管エルボと隣接する溶接部</p> <p>https://www.french-nuclear-safety.fr/asn-informs/news-releases/stress-corrosion-phenomenon-detected-on-the-safety-injection-system-of-civaux-npp-reactor-1</p>

ENR 情報	件名	概要	受領日	担当	1次スクリーニング(暫定)			
					基準/2次	INES	処理結果	
ASN 通知 (20211216 仏語版)	シボー1号機の安全注入系で見つかった応力腐食現象	2021-10-21、仏国シボー原子力発電所(PWR×2、1495MWe)での10年ごと点検における超音波検査で、1次系につながる安全注入系(RIS)配管エルボの溶接部に複数の指示が見つかった。これらの指示の起点を見つけるため、当該配管部は研究所に送られ、分析が行われる。EDFは、シボー2号機も定期検査を前倒し、予備的分析により、2号機でも1号機と同様な(亀裂)指示を確認した。 2021-12-15、EDFからASNへの報告によると、取り出した配管の分析により亀裂は応力腐食現象によるものだった。原因究明と影響を受ける可能性のある場所の特定が継続されている。	2021-12-22	事務局	③	—	<p>本件は、仏国シボー原子力発電所の1号機の10年ごと点検において、安全注入系配管の溶接部に応力腐食割れとみられる亀裂指示が超音波検査で見つかった速報である。2号機でも同様な指示が見つかったことから、同型のショーB1、B2号機も定期点検を前倒して調査する予定。応力腐食の原因と影響を受ける可能性のある場所については、調査分析中である。なお、当該安全注入系は、国内PWRとは異なり、RHRとは独立した構成と推定される。</p> <p>仏国状況をウォッチし、新たな情報が得られたらスクリーニング分析を行う。</p>	
ASN 通知 (20211221 英語版)	シボー1号機の安全注入系で見つかった応力腐食現象	亀裂の起点が判明していないことから、EDFは同型の原子炉(N4シリーズ)をできるだけ早く停止することを決定した。そのため、ショーB1/B2号機は、2019-2020年に10年ごと点検を実施したが、調査のため停止されることになる。ASNは、このEDFの決定を妥当と判断した。	補足情報					
IRSN 記事 (20211216 仏語版)	シボー1、2号機の安全注入系の配管で見つかった亀裂	TSOであるIRSNとともにASNは、EDFによる調査、特に、この配管部の供用中監視の必要性についてフォローしている。ASNは、これら配管の修繕は許可し、供用再開許可を出す予定である。

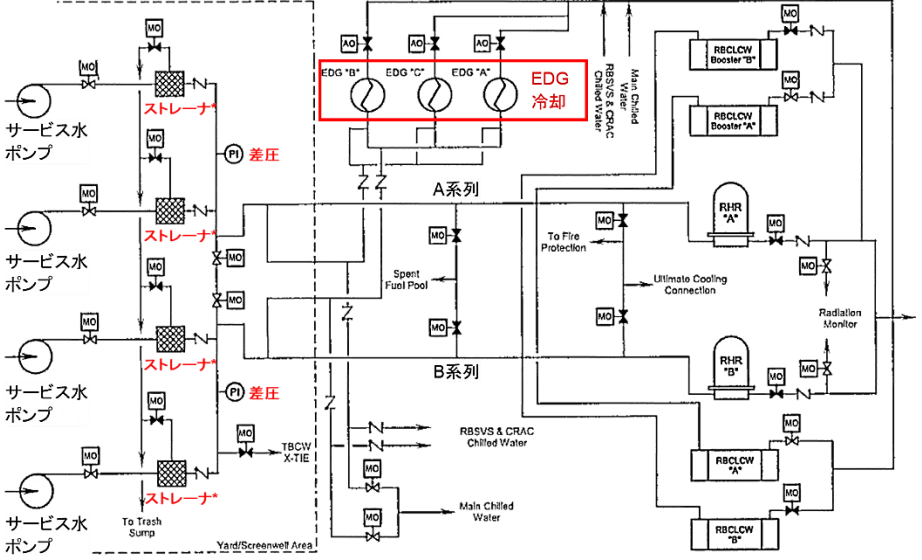
<p>参考図 原子炉補機冷却系(RSW)の例(本事例とは ESW とは構成が異なる)本事例では、ストレーナ*にバイパス機構があると推察される。 https://www.nrc.gov/docs/ML0228/ML022840059.pdf</p>
