1次スクリーニング結果（案）

2022-05-26
 技術基盤課

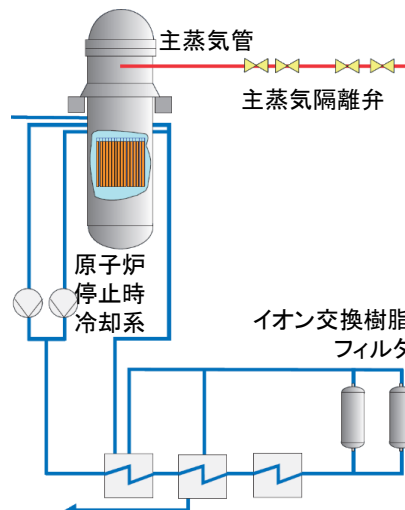
<p>図 原子炉冷却材浄化系 https://www.tvo.fi/uploads/File/nuclear-power-plant-units.pdf</p>
INES2020-02	原子炉施設事象				補足情報		
赤点線枠内は国際機関との取り決めにより公開できません。

番号	件名	概要	受領日	担当	1次スクリーニング		
					基準/2次	INES	処理結果
IRS9035			2021-10-19	事務局	②	0	<p>本件は、運転中のBWRプラントで主蒸気管内放射能高により、格納容器が隔離され原子炉自動停止した事象である。プラント緊急事態と宣言もなされた。ただし、燃料リークはなく、放射能の環境への漏えい、被ばくもない。放射能高の原因は、主蒸気中のN-16濃度が高まったため。N-16は水中のO-16の中性子吸収反応で生成され、冷却水中の余剰水素と結合し、揮発性アンモニアとなり、主蒸気に混入された。余剰水素は、原子炉停止時冷却系/原子炉冷却材浄化系(CUW)の原子炉運転中保全作業時に、CUWフィルタに高温水が逆流し、フィルタの樹脂が一部溶解し、水素含有物質が冷却水に混入したため。根本原因は、保全作業計画時に高温水がフィルタに逆流するリスクを見落としたため。なお、当該システムには、逆流を防止するための逆止弁が具備されていなかった。</p> <p>当該事業者の原子炉運転中保全作業の計画時のリスク分析・管理に課題があったことから、上記の基準によりスクリーニングアウトとする。</p>

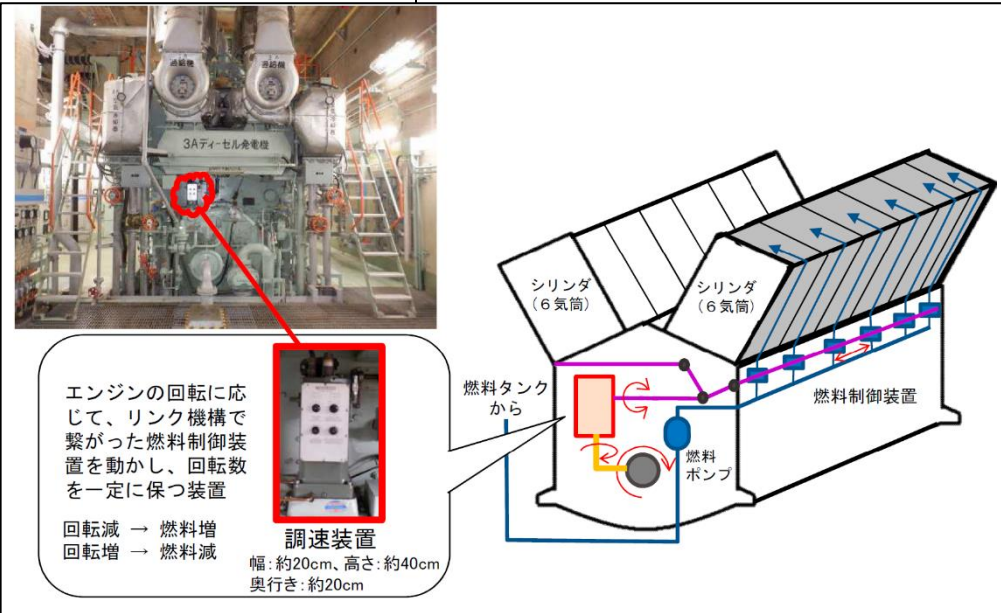
<p>エンジンの回転に応じて、リンク機構で繋がった燃料制御装置を動かし、回転数を一定に保つ装置</p> <p>回転減 → 燃料増 回転増 → 燃料減</p> <p>调速装置 幅: 約20cm、高さ: 約40cm 奥行き: 約20cm</p> <p>図 调速装置外観 (https://www.kepco.co.jp/corporate/pr/2021/pdf/20211101_1j.pdf)</p>

番号	件名	概要	受領日	担当	1次スクリーニング		
					基準/2次	INES	処理結果
国内 2021-28	非常用ディーゼル発電機定期試験中における自動停止による運転上の制限の逸脱 NUCIA 通番: 13374M ユニット: 美浜発電所 3号 発生日: 2021-10-06 登録区分: 最終	<p>2021-10-06、定格出力運転中の3号機において、定期試験のためA-非常用ディーゼル発電機(A-DG)を起動したところ、中央制御室(MCR)で「A-DGトリップ」警報が発信し、自動停止した。現場で「過速度」トリップ警報が発信していることを確認したことから、保安規定の運転上の制限の逸脱と判断した。点検の結果、调速装置を除き異常は認められなかったことから、10-09に予備の调速装置に取り替え、A-DGの正常動作を確認、運転上の制限を満足する状態に復帰した。なお、プラントの運転状況に問題はなく、外部への放射性物質の影響はない。</p> <p>原因: 当該调速装置本体に異常はなかったものの、速度設定値が目標値よりも高く設定されていたため。中央制御室等から当該调速装置を操作する系統において、信号処理を行う電子基板から偶発的に信号が発信され、速度設定値を変えた可能性があることが否定できなかった。</p> <p>是正処置: ①予備の调速装置に取り替えた。②偶発信号が発信されたことが否定できない信号処理を行う電子基板を交換する。</p>	2022-01-12	事務局	⑤	—	<p>本件は、非常用ディーゼル発電機の定期試験で、トリップ警報が出て自動停止したことにより、運転上の制限の条件に入った事例である。約3日後に、调速装置を取り替えて運転上の制限の条件から抜けた。プラントの運転状況に問題はない。原因は、调速機の設定値が異常だったこと。</p> <p>異常は信号処理基板からの偶発信号の影響とみられ、安全性への影響もなかったことから、上記の基準でスクリーニングアウトとする。</p>
補足情報

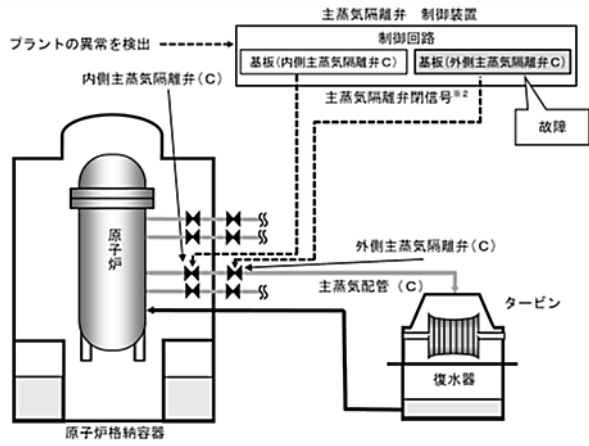
<p>図 MSIV 制御装置概要図 https://www.rikuden.co.jp/mreport/attach/21081001.pdf</p>

番号	件名	概要	受領日	担当	1次スクリーニング		
					基準/2次	INES	処理結果
国内 2021-42	主蒸気隔離弁制御装置の不具合 NUCIA 通番: 13419M ユニット: 志賀発電所 2号 発生日: 2021-07-06 登録区分: 最終	<p>2021-07-06、定期点検中の2号機において、主蒸気隔離弁(MSIV)の制御装置*1の異常を示す警報が中央制御室で発した。調査の結果、制御装置内の基板故障だったことから、当該基板を予備品と交換し復旧した。外部への放射能による影響はない。</p> <p>*1 プラントの異常を検出した際に、MSIVに閉信号を出力する装置。なお、MSIV閉信号は、複数の制御回路が同時に動作した場合に出力され、1つの制御回路が故障して誤動作しただけでは、出力されない。</p> <p>故障原因: 基板内の水晶発振器の異常。水晶発振器が正常時4MHzで発振するところ、25MHzで発振していた。当該水晶発振器は2000年からこれまで約29万個使用されているが、故障報告はない。本故障は偶発故障と判断される。</p>	2022-01-12	事務局	⑤	—	<p>本件は、定期点検停止中のBWRのMSIV制御装置の異常警報が発した事例である。設計通りMSIV閉信号は発出していない。原因は、制御装置内の基板で使われている素子の偶発故障。基板を予備品と交換して復旧している。素子の偶発故障であることから、上記の基準でスクリーニングアウトとする。</p>
補足情報

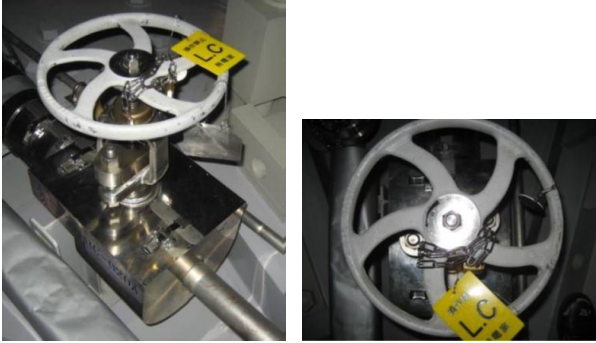
<p>参考図 弁の施錠管理(閉)の好例 https://www.hepco.co.jp/energy/atomic/info/pdf/examination_meeting_19_7.pdf</p>

番号	件名	概要	受領日	担当	1次スクリーニング		
					基準/2次	INES	処理結果
国内 2021-62	施錠管理対象弁に対する不適切な施錠管理による誤操作防止の不徹底 更新日: 2022-02-22 NUCIA 通番: 13484M ユニット: 川内発電所 1号 発生日: 2021-12-16 登録区分: 中間 R03Q03 原子力規制検査報告書	<p>2021-12-16、誤操作防止のため施錠管理対象とされている弁について、施錠されていないもの及び施錠方法が不適切なもの又はそのおそれのあるものが複数、規制検査官によって見つかった。例:①施錠開を要する格納容器消火水元弁に施錠なし。②施錠開を要する 1B 高温側補助注入ライン絞り弁の施錠方法が不適切。③アンモニアタンクレベル計ドレン弁、アスファルト供給タンクドレン弁等において弁ハンドル部のみに鎖が取り付けられていた等の不適切な施錠状態。</p> <p>安全評価: 不適切な施錠等が確認された弁ハンドル部には開閉状態が示され、その開度は適切だった。</p> <p>原因: 施錠管理対象弁に対して、施錠状態の確認・記録は行われていたが、誤操作防止の観点での確認が行われていなかったため。</p> <p>パフォーマンス劣化: 該当。施錠及び施錠状態の確認により、施錠管理対象弁を誤操作防止のための適切な状態とする措置を講ずることは可能であったため。</p> <p>スクリーニング: 検査指摘事項。本パフォーマンス劣化は、「発生防止」の目的に悪影響を及ぼすため。</p> <p>重要度: 緑。原子炉停止や安定停止状態への移行の間に必要な緩和機器の喪失を引き起こしたのではないため。</p> <p>深刻度: SL IV (通知なし)。「規制活動への影響」等の要素は確認されていないため。事業者は、是正処置の計画に既に着手しているため。</p>	2022-02-22	事務局	⑤	—	2022-02-16、本件は、原子力規制委員会により、安全重要度「緑」、深刻度「SLIV (通知なし)」と判断されたことから、左記の基準でスクリーニングアウトとする。

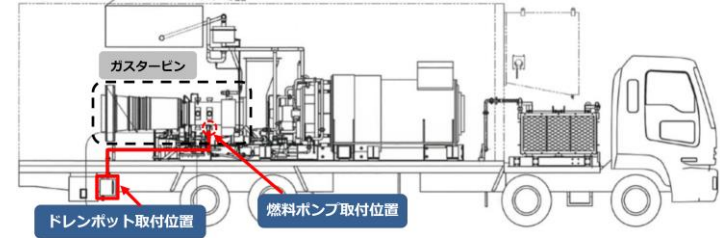
<p>参考図 ガスタービン発電機車ならびに燃料ポンプ</p> </div>

<p>【ガスタービン発電機車】</p> </div> <div style="text-align: center;">

<p>【燃料ポンプ】</p> </div> </div> <div style="text-align: center; margin-top: 20px;">

番号	件名	概要	受領日	担当	1次スクリーニング		
					基準/2次	INES	処理結果
国内 2021-67	ガスタービン発電機車からの油漏れに 更新日: 2022-04-07 NUCIA 通番: 13261M ユニット: 柏崎刈羽発電所 7号 発生日: 2021-05-12 登録区分:最終	2021-05-12、ガスタービン発電機車が設置されているエリアにおいて、ガスタービン発電機車の燃料廃油受け(ドレンポット)から軽油がコンクリートの地面に滴下していることが確認された。漏出量は、約 960 cc。漏えい箇所には受け皿を設置し、現在、油の滴下は停止している。また、漏れた油は拭き取り、中和処理を行った。 安全評価:漏出油の側溝等への流出はなく、環境への影響はない。 推定原因(メカニズム):燃料配管改造工事等により、ガスタービンを長期間停止したことにより、燃料ポンプの軸受部の潤滑油が不足。これにより、ガスタービン起動時に軸受部が摩耗し、ドレンポットに必要以上に潤滑油が滴下した。	2022-04-07	事務局	⑤	-	本件は、原子力発電所のガスタービン発電機車から燃料廃油が地面に滴下していることを確認した事例である。プラントの安全性、環境への影響はない。事業者により原因究明、再発防止策構築、情報発信がなされていることから、左記の基準でスクリーニングアウトとする。
<p>再発防止策:当該燃料ポンプは交換し、その後再発はない。ガスタービン発電機車の月例確認運転と同じタイミングで、ドレンポットに必要以上に潤滑油が滴下していないか確認する。滴下量が多い場合は、予備ポンプに交換する。ガスタービンを長期間停止する場合は、1か月に1回燃料ポンプの確認運転を行う。</p>
