1次スクリーニング結果（案）

番号	件名	概要	受領日	担当	1次スクリーニング(暫定)																
					基準/2次	INES	処理結果														
INES2020-02	原子炉施設事象	<p>2020-12-10、フィンランドのオルキルオト 2 号機(BWR、880 MWe、出力運転中)において、保守作業中の原子炉冷却材浄化系に通常より高温の冷却水が流入し、浄化系のフィルター樹脂が破損し、破片が原子炉を通して、主蒸気系に至り、主蒸気管内の「放射能高」警報をもたらした。これにより、原子炉スクラム、主蒸気ラインの隔離が自動的に行われた。主蒸気管の放射能高は、燃料損傷の可能性がある。</p> <p>スクリーニング基準の番号を記載しています。</p>

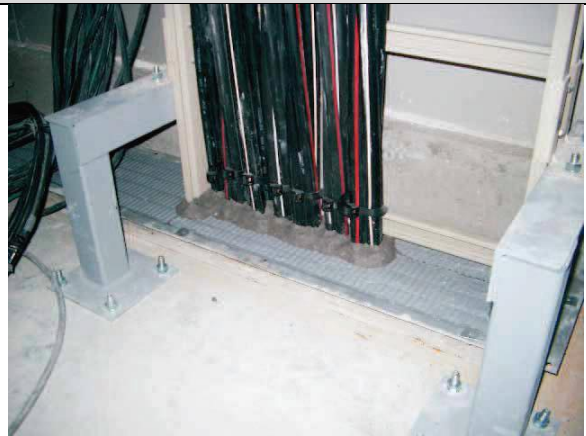
<p>参考図 ケーブルラック貫通の場合 (本件のケーブルではありません) https://www.sekisui.co.jp/fp/pdf/cablerack.pdf</p>

番号	件名	概要	受領日	担当	1次スクリーニング				
					基準/2次	INES	処理結果		
国内 2021-55	1 時間耐火能力が要求される電動補助給水ポンプにおけるケーブルの系統分離不備 NUCIA 通番: 13447M ユニット: 美浜発電所 3号 発生日: 2022-02-16 登録区分: 最終 更新日: 2022-05-18 R03Q03 原子力規制検査報告書	2022-02-16、3号機の電動補助給水ポンプエリアに設置している1時間耐火施工したケーブルトレイにおいて、電線管入線箇所のカベが露出していることを、規制検査官から指摘された。ケーブルトレイと電線管との間の1時間耐火パテが一部脱落し、系統分離が適切になされていない状態であった。 安全評価: 火災防護対象機器等に対する系統分離対策の基本方針「互いに相違する系列間を1時間の耐火能力を有する隔壁で分離」することを満たしていない。 推定原因: パテのこねが不十分で、ケーブルに十分粘着しないまま取り付けのため、脱落した。 是正処置: 当該箇所へのパテの付け直しを実施。 規制検査: 事業者は、系統分離に係る耐火パテの維持管理対策の必要性を予測し、事業者自らが適切に措置を講ずることが可能であり、これはパフォーマンス劣化に該当する。「拡大防止・影響緩和」の監視領域の「外的要因に対する防護」の属性に関係付けられ、監視領域の目的に悪影響を及ぼすことから、本件は検査指摘事項に該当する。 安全重要度: 電動補助給水ポンプエリアは、煙感知器及び熱感知器が設置され、更にスプリンクラー設備等の自動消火設備によって防護されていることから重要度は「緑」と判定する。 深刻度: 「SL IV」と判定する。事業者は、既にCAP会議に報告し、改善活動に取り組んでいることから違反等の通知は実施しない。	2022-05-18	事務局	⑤	—	2022-02-16、本件は、原子力規制委員会により、安全重要度「緑」、深刻度「SLIV(通知なし)」と判断されたことから、左記の基準でスクリーニングアウトとする。		
			補足情報

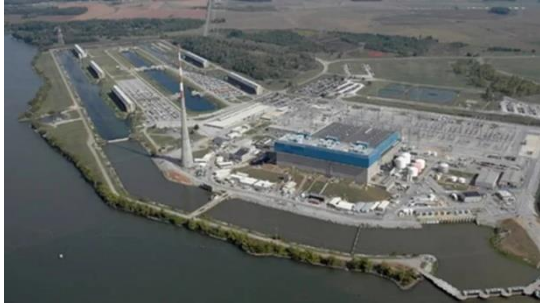
<p>参考図 ブラウズフェリー発電所 https://www.rocketcitynow.com/article/news/worker-injured-at-browns-ferry-nuclear-plant/525-d69de90b-2b08-4e90-9897-54ba448fedff</p>   <p>参考図 アマモ(米名:ウナギ草) https://www.sciencephoto.com/media/16414/view/eel-grass</p>   <p>参考図 トラッシュレイキ トラベルスクリーン https://www.ubemachinery.co.jp/totalservice/dustclean/products/trashrake.html</p>					
赤点線枠内は国際機関との取り決めにより公開できません。

番号	件名	概要	受領日	担当	1次スクリーニング			
					基準/2次	INES	処理結果	
IRS9065P		2020-07-20、米国のブラウズフェリー発電所(BWR×3基、各1079MWe、いずれも定格運転中)の1号機制御室で、取水口除塵装置のトラベルスクリーン差圧高警報が発出し、復水器循環水系(CCW)の取水口(テネシー川ウィーラー湖から)に大量のアマモ(米名:ウナギ草)が流入しているのが確認された。トラッシュラックとトラベルスクリーンにアマモが堆積し、3基ともにCCW流量が低下した。同日13:25に2号機の復水器真空度が低下したので、原子炉を手動停止。翌日4:35に1号機も真空度が低下したので原子炉手動停止した。3号機でも復水器真空度が低下したが、原子炉出力75-80%で運転継続できた。1、2号機ではすべての安全システムが期待通り作動した。	2022-03-17	事務局	⑤	—	本件は、BWR3基からなる米国原子力発電所において、復水器真空度が低下したため、2基を手動停止し、1基の出力を降下させた事象の予備的報告である。真空度低下の原因は、取水口に大量の水草が侵入し、復水器循環水系の水量が落ちたため。安全システムは期待通り動作した。根本原因は、水草の侵入量が発電所の処理能力を上回ったため。当該発電所では湖(川)から取水しており侵入異物の特性が国内原子力発電所のものとは異なることと安全系の最終ヒートシンクへの影響は確認されていないことから、上記の基準によりスクリーニングアウトとする。	
LER259/202000101	アマモ侵入に伴う復水器真空度低下により2基の原子炉を手動停止	安全評価:2019年にアマモの成長と離脱により取水口に蓄積した際に、当該発電所の新しい問題として認識され、リスクが特定された。多くのリスク低減措置が取られていたが、今回のアマモの蓄積スピードは、発電所の要員や機器の容量を超えていた。 根本原因:ウィーラー湖でのアマモの大量蓄積に伴うこの新たな脅威を緩和するには、取水口の現状常設機器では不十分だったため。 寄与因子:リスクに基づく意思決定のための発電所の要領書が産業界標準と整合していないし、着実に使用されてもいなかった。 即時是正措置:①トラッシュラックの清掃、トラベリングスクリーンの洗浄、原子炉出力の降下。②プラント再起動のガイダンスとなる運転意思決定課題(ODMI)評価書を作成。同評価書には、CCW系の健全性評価、監視強化、アマモ回収機の運転及びトラッシュラックの清掃のための人員増強などの措置が含まれる。 再発防止に向けた是正措置:①河川の流れや環境条件調査に基づきもっとも効果的な機器改造を決定するための措置計画、改造のための資金調達計画、設計パッケージの発行計画、最終設計の導入計画からなる行動計画を策定。②リスクに基づく意思決定要領書は、産業界リーダーモデルとして改訂される。リスク管理要領も産業界のベスト標準を取り入れて改善される。これらの改善に、結果に基づくリスク管理アプローチを含める。未知の要因を考慮したリスクを評価し、リスクの影響に対応するのではなく、積極的にリスクに対処し、行動をとることができるようにする。	補足情報

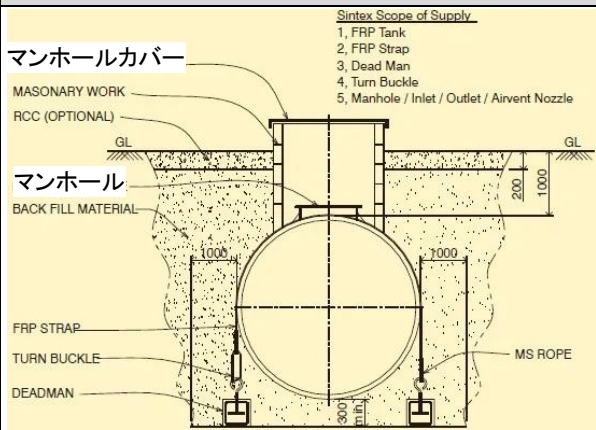
<p>参考図 地下燃料貯蔵タンクの例 http://www.navyaawatertechsolutions.com/underground-petroleum%20storage%20tanks.html</p>				
IIR321/2020002	NRC 統合検査報告書						
赤点線枠内は国際機関との取り決めにより公開できません。

番号	件名	概要	受領日	担当	1次スクリーニング		
					基準/2次	INES	処理結果
IRS9072P		<p>2020-05-07、米国ハッチ1号機(BWR、876 MWe、定格運転中)にて、1A 非常用ディーゼル発電機(EDG)の燃料油移送ポンプのサーベランスを実施中、1A EDGの燃料油タンク(FOST)のマンホールやタンク上に水たまりが確認されたので、燃料をサンプル分析したところ、ディーゼル燃料に水分が混入していることが判明。翌日、1A EDGのデイトンクのサンプリング分析を行い、14.73 ガロン(55.8 L)の水が見つかった。直ちに水抜きが行われ、05-14 から16の間にデイトンクとFOSTを空にして洗浄と点検を行い、供用復帰。</p> <p>安全評価:上記水量がデイトンク内に存在する場合にEDGがその安全機能を発揮しうかどうかの分析の結果、2020-12-03に運転不能だったはずと結論付けられた。1A EDGが最後に運転されたのは2020-04-29なので、その直後から2020-05-08まで運転不能状態とみなされ、技術仕様書(TS)の待機除外時間(72時間)を超えているので、TS違反報告事象と判断された。ただし、1Bと1CのEDGが運転可能状態だったので、安全上の影響はなかった。</p> <p>水混入の原因:FOST 頂部の水たまりから、頂部のねじ式接続部を通して水がタンク内に入り込み、タンク底部に滞留。その水が、2020-04-29のEDGサーベランス時に、燃料油移送ポンプでデイトンクに燃料とともに移送されたため。FOST 頂部の水たまりは、地下パイプからの漏水が近傍の電線管のプルボックスに侵入し、FOSTのマンホールにつながる電線管をつたってできた。FOSTのマンホールの排水孔は詰まっていた。その排水孔の点検、清掃を行う保守プログラムはなかった。また、プルボックス内のサンプポンプは機能しておらず、プルボックスとマンホール間の電線管のシールは劣化していた。</p> <p>是正処置:FOSTのマンホールの排水孔を洗浄し、定期的に洗浄する保守プログラムを策定。プルボックスと電線管のシール、サンプポンプ、地下パイプの漏水は修理された。</p>	2022-04-14	事務局	②	—	<p>本件は、米国原子力発電所にて、1台の非常用ディーゼル発電機(EDG)の運転不能状態が許容時間を超えていたことが判明したことの予備的報告である。原因は、燃料油デイトンクにEDGの機能を阻害する量の水分が混入していたことに気が付かなかったこと。根本原因は、デイトンク上流の燃料貯蔵タンクのマンホール排水孔などの点検保守が不十分だったため。事業者による点検保守管理に課題があったことから、上記の基準によりスクリーニングアウトとする。</p> <p>ただし、EDGの運転可用性に影響する燃料油への水分混入に係る検査確認ポイントとして参考になることから、検査官会議等の場を利用して、情報共有する。</p>

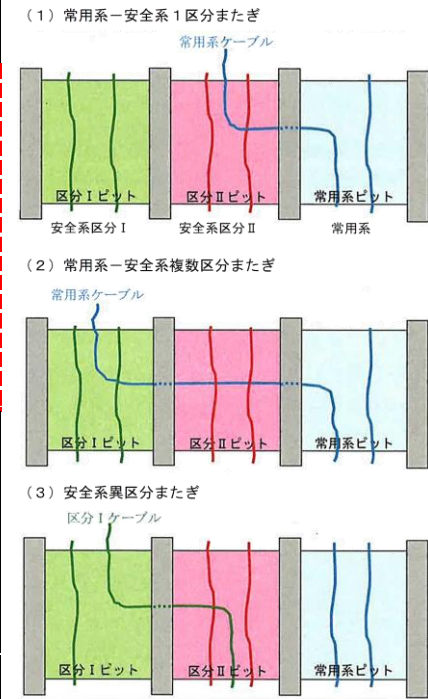
<p>(1) 常用系-安全系1区分またぎ 常用系ケーブル 区分Iビット 区分IIビット 常用系ビット 安全系区分I 安全系区分II 常用系</p> <p>(2) 常用系-安全系複数区分またぎ 常用系ケーブル 区分Iビット 区分IIビット 常用系ビット</p> <p>(3) 安全系異区分またぎ 区分Iケーブル 区分Iビット 区分IIビット 常用系ビット</p>	
赤点線枠内は国際機関との取り決めにより公開できません。

<p>参考図 ユニストラックとスプリングナットの例 https://ja.aliexpress.com/item/1005001511420684.html</p>					<p>図1 ケーブル判定基準イメージ (中部電力報告書添付資料より一部加筆)</p>

NRC検査気づき事項：①事業者の品質保証(QA)部門は、安全関連構造・系統・コンポーネント(SSC)に影響を与える非安全関連一般品の設置方法・手段を特定していなかった。②事業者は、現場対応や品質管理検査で特定された不適合をCAPに登録するにあたって、正式な手順ではなく口頭通知で済ませ、ケーブル分離を定期的を確認するための工程内活動を手順ステップに含めなかった。③問題解決やNRCへの連絡に資するCAPを通じて、品質を低下させる状態やプロセス上の課題を特定するためのガイドランスに弱点がある。④産業界の運転・建設経験教訓を捉え、適用していなかった。例：2015-09の柏崎刈羽ケーブル分離事象(IRS8595)及びIN85-11「電線管とケーブル敷設検査のための事業者プログラム」。	ケーブル分離と耐震性不適合の原因：標準が従われないことと電気設備据付けにおいて作業員の不適切な行為を徹底して是正するようリーダーシップがとられない当該建設関連組織に蔓延する文化に問題がある。この文化の為、電気設備は適用すべき品質要件をすべて満足することなく、据え付けられ、検査され、引き渡された。

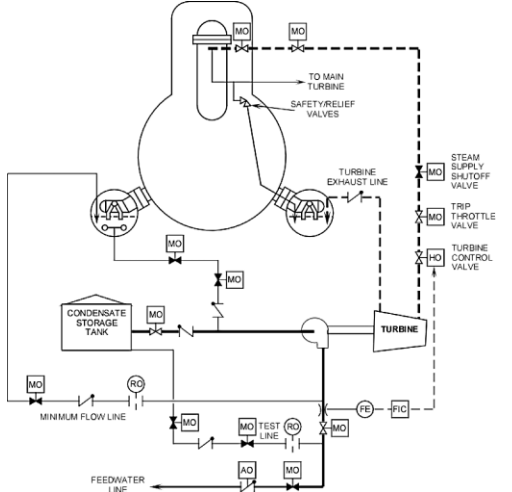
<p>参考図 BWRのRCIC系統 https://www.nrc.gov/docs/ML1414/ML14140A178.pdf</p>

番号	件名	概要	受領日	担当	1次スクリーニング		
					基準/2次	INES	処理結果
IRS9077P		<p>2020-11-15、米国リメリック1号機(BWR、1134 MWe、起動中)にて、3:57に炉圧が150 psigに達したとき、原子炉隔離時冷却系(RCIC)は隔離され、運転不能状態であった(技術仕様書要件不満足)。4:35に炉圧が200 psigになったとき、高圧炉心注入系(HPCI)は隔離され、運転不能状態であった(技術仕様書要件不満足)。5:23(炉圧212 psig)にRCICは準備完了し、運転可能となった。シフト交代後の6:39にHPCIは運転可能となった。</p> <p>技術仕様書要件:①炉圧が150 psig超の時は、RCICは運転可能であること。②炉圧が200 psig超の時は、HPCIは運転可能であること。</p>	2022-04-15	事務局	②	—	<p>本件は、起動中の米国BWRにて、RCICとHPCIが技術仕様書の要件である「運転可能」を満足していなかったことの予備的報告である。低圧ECCS等が運転可能だったので、安全上の影響は小さい。原因は、RCICとHPCIの準備指示を出していた制御室主任の勘違い。当該事業者の運転管理に課題があったことから、上記の基準によりスクリーニングアウトとする。</p>
LER352/202000200	起動中にHPCIとRCICが未準備のため技術仕様書違反	<p>安全評価:この時、自動減圧系(ADS)と低圧ECCSが運転可能であり、HPCIとRCICが運転不能だった時間も短いことから、安全重要度は最小だった。</p> <p>原因:指示を出していた制御室主任(CRS)が、起動手順書を間違って解釈し、規定の圧力到達時にRCICとHPCIの準備完了ではなく、準備していることと解釈していたため。</p>	<p>補足情報</p>

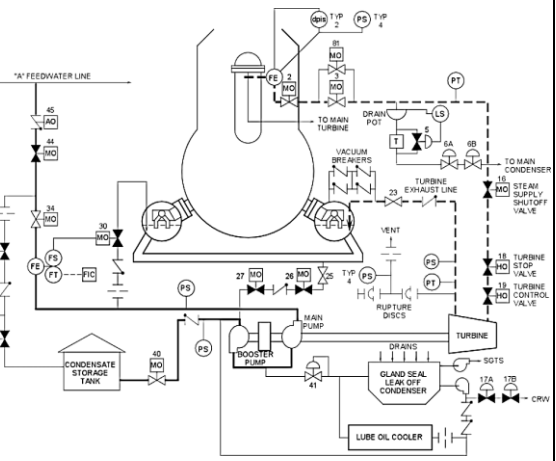
<p>参考図 BWR/4のHPCI系統 https://www.nrc.gov/docs/ML1414/ML14140A178.pdf</p>

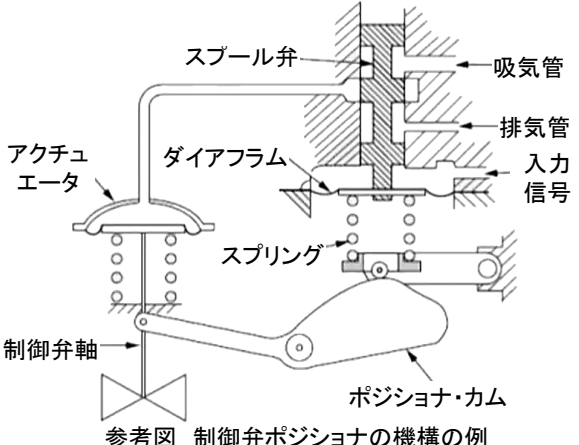
<p>参考図 制御弁ポジションナの機構の例 (本事象のものではありません) https://www.valve-cn.com/news/control_valve_positioner.html</p>				
赤点線枠内は国際機関との取り決めにより公開できません。

LER316 /202000300	加圧器スプレイ弁のフェイルオープンによる手動原子炉トリップと自動安全注入	<p>加圧器スプレイ弁(2-NRV-164)の挙動の原因:ポジションスプール弁に異物が詰まったことによるフェイルオープン。スプレイ弁ポジションナの上流に効果的なフィルタがなく、制御用空気フィルタ下流での発生異物を防ぐことができないため。</p> <p>根本原因:評価中。</p> <p>完了是正措置:2-NRV-164 の弁ポジションナ、電空変換器を交換した。2-NRV-164 の診断試験を完了し、弁を供用に復帰させた。</p> <p>計画是正措置:粒子状物質によって固着する懸念のある単一点脆弱性のある弁ポジションナの上流に、エアフィルタもしくはフィルタ付き制御弁を据え付ける。</p>	<p>補足情報</p>

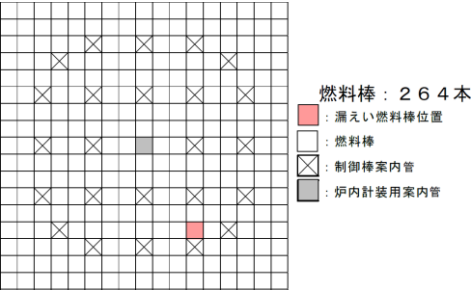
<p>燃料棒: 264 本 ■: 漏えい燃料棒位置 : 燃料棒 : 制御棒案内管 : 炉内計装案内管</p> <p>図 漏えい燃料棒の集合体内位置</p>

番号	件名	概要	受領日	担当	1次スクリーニング(暫定)							
					基準/2次	INES	処理結果					
国内 2021-40	1次冷却材よう素濃度の上昇 更新日: 2022-04-27 NUCIA 通番: 13401M ユニット: 玄海発電所 3号 発生日: 2021-11-30 登録区分:最終	<p>2021-11-30、3号機(通常運転中)において、1次冷却材中のような素濃度が、これまでの値に比べ若干上昇したことが認められた。よう素濃度は、保安規定の運転上の制限値を十分下回っていたので、監視強化を行い定期検査(2022-01-21 から)まで運転を継続した。</p> <p>よう素濃度(11月30日):0.74 Bq/cm³ よう素濃度(11月29日迄):0.11 Bq/cm³程度 保安規定制限値: 63,000 Bq/cm³</p> <p>安全評価:本事故による環境への放射能の影響はない。</p> <p>調査:定検で、燃料集合体 193 体(ウラン燃料 173 体、MOX 燃料 20 体)のうち、1 体(ウラン燃料)に漏えいが認められた。当該集合体の全燃料棒(264 本)について、超音波による調査を実施、漏えい燃料棒 1 本を特定。当該燃料棒について、ファイバースコープによる外観調査を実施、損傷や著しい腐食、異物の混入及び支持格子内の燃料棒と支持板やばね板との間での隙間や入り込みは認められなかった。</p> <p>推定原因:燃料棒に偶発的に発生したピンホールからの微少な漏えい。</p> <p>再発防止対策:当該集合体は、使用済燃料プールで保管し、再使用しないこととする。</p> <p>類似事象:NUCIA11185M「1次冷却材中のような素濃度の上昇」 発生日:2010-12-10</p> <p>原因:燃料棒に偶発的に発生したピンホールからの微少な漏えい。</p>	2022-04-27	事務局	⑤	—	本件は、燃料棒 1 本に偶発的に発生したピンホールによる燃料漏えい事例である。保安規定の運転上の制限も超えていないことから、左記の基準によりスクリーニングアウトとする。					
補足情報

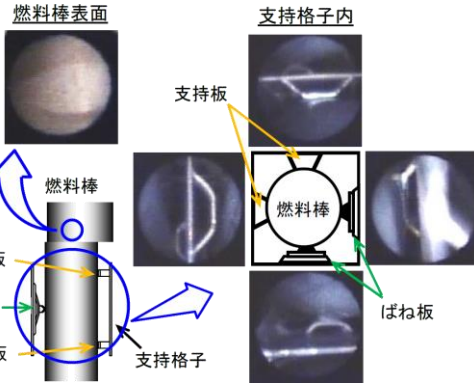
<p>燃料棒表面 支持格子内</p> <p>支持板 燃料棒</p> <p>ばね板 ばね板</p> <p>支持板 支持格子</p> <p>図 外観調査(異常なし)</p>							燃料タイプ	ウラン燃料	使用開始時期	2009年11月 (3サイクル使用燃料)	燃料集合体最高燃焼度(設計)	48,000 MWd/t
燃料タイプ	ウラン燃料											
使用開始時期	2009年11月 (3サイクル使用燃料)											
燃料集合体最高燃焼度(設計)	48,000 MWd/t

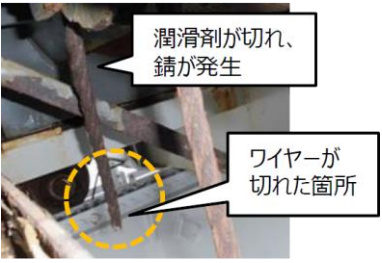
図 ワイヤーの状態

番号	件名	概要	受領日	担当	1次スクリーニング(暫定)		
					基準/2次	INES	処理結果
国内 2021-66	取水口エリアにおけるクレーンのワイヤー切れ 更新日: 2022-06-29 NUCIA 通番: 13468M ユニット: 柏崎刈羽発電所 5号 発生日: 2022-03-23 登録区分:最終	2022-03-18、取水口エリアの設備点検に使用するクレーンを使用再開するために点検している際に、クレーンワイヤーが切れた。 安全評価:けが人の発生はない。2022-03-23、労働基準監督署の現場確認の結果、労働安全衛生規則に基づく事故報告書が必要と判断された。 推定原因:ワイヤーの潤滑剤が切れたことで錆が発生し、腐食が進行したため。 根本原因:ワイヤーの潤滑剤の塗布に関するルールが特段定められておらず、潤滑剤の塗布から2年間が経過していたこと。 是正処置:①年次点検時、潤滑剤切れが確認された場合は、潤滑剤を塗布する。②ワイヤーの腐食状況を確認し、外部腐食、内部腐食を確認した場合は、当該ワイヤーを廃棄する。③使用期間の上限を8年に定め、定期的に交換する。 また、発電所構内にある類似のクレーン(3台)のワイヤーの点検を開始した。	2022-06-29	事務局	①	—	本件は、原子力発電所の屋外設備の点検に使用するクレーンのワイヤーが切れた事例である。労働安全衛生規則に基づく事故報告書が必要と判断されたことから、左記の基準によりスクリーニングアウトとする。
補足情報							
<切れた当該のワイヤー>
