川内原子力発電所 1 号炉審査資料	
資料番号	QSN1-PLM40-共通
提出年月日	2022年10月26日

川内原子力発電所 1 号炉
運転期間延長認可申請
(共通事項)

補足説明資料

2022年10月26日
九州電力株式会社

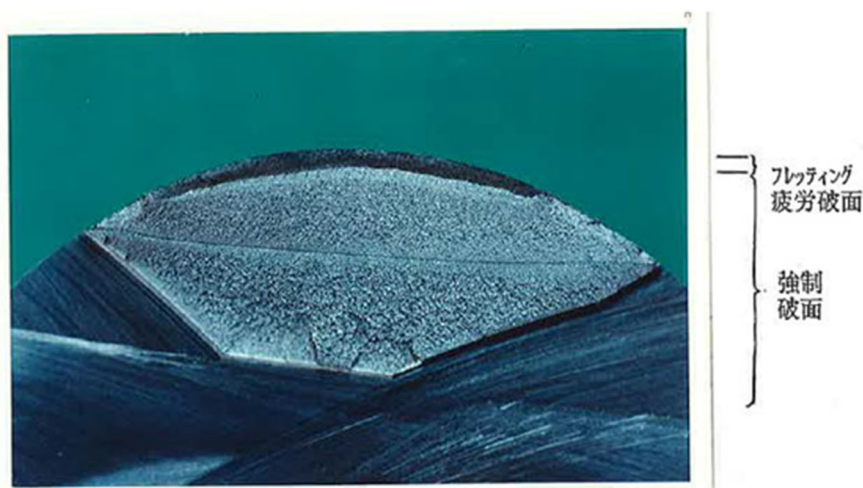
軸に生じたき裂のうち、代表的な破面を図7に示す。図8にき裂の断面マイクロによる観察例を示す。き裂は粒界貫通型で軸表面に対して直角ではない角度をもって生じており、典型的なフレット疲労き裂の様相を呈している。ただし、き裂が深く進展するに従って、軸表面に垂直な方向に進展していく傾向が見られる。これは、軸表面では曲げ応力よりもせん断応力が支配的であるため、斜めに進展し、き裂が深く進展するに従い、せん断力が小さくなり、反対に曲げ応力が支配的になって、き裂の進展方向が曲げ応力で進展する軸と直角な方向に遷移してくるためである。

図7 フレット疲労破面例
