1.0 重大事故等対策における共通事項

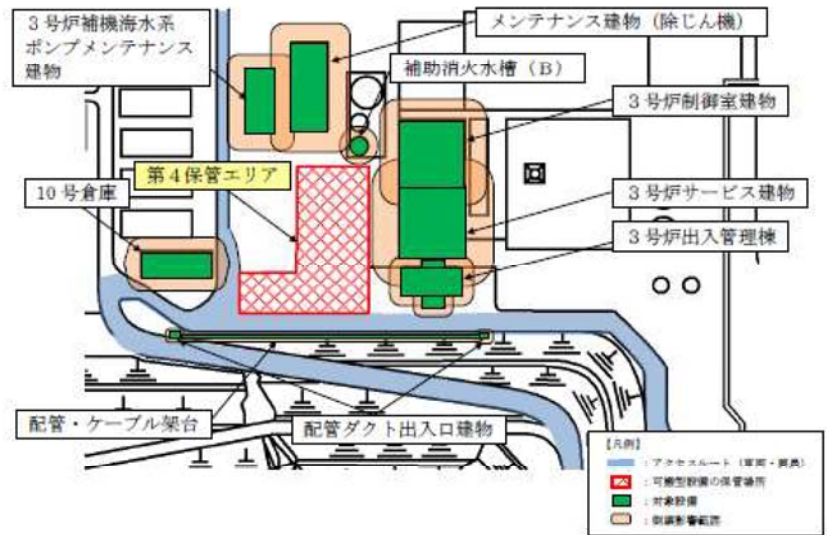
<p>第3-2図(4) 第4保管エリア</p>	<p>泊発電所3号炉</p>	<p>【女川及び島根】 記載表現の相違 ・プラントの相違による 被害想定状況の相違</p>

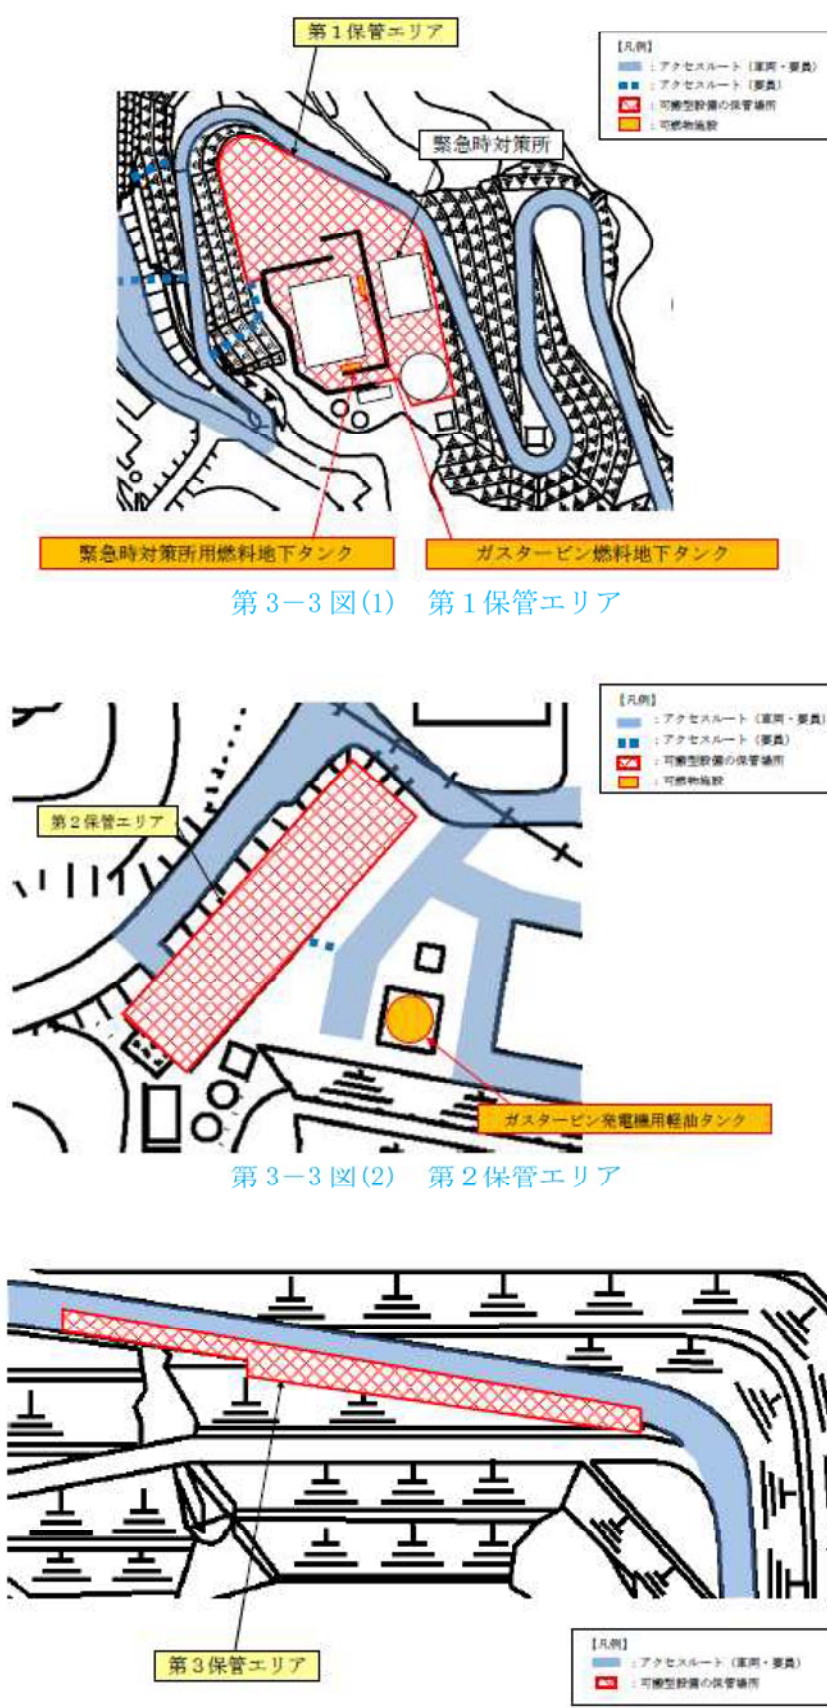
<p>第1保管エリア</p> <p>緊急時対策所</p> <p>緊急時対策所用燃料地下タンク</p> <p>ガスタービン燃料地下タンク</p> <p>第3-3図(1) 第1保管エリア</p> <p>第2保管エリア</p> <p>ガスタービン発電機用軽油タンク</p> <p>第3-3図(2) 第2保管エリア</p> <p>第3保管エリア</p> <p>第3-3図(3) 第3保管エリア</p>	<p>泊発電所3号炉</p>	<p>相違理由</p> <p>【島根】記載箇所の相違</p> <p>・泊は保管場所の評価において②周辺タンクの損壊による影響はないことから、女川と同様に①周辺建造物の損壊と合わせて評価している。</p>

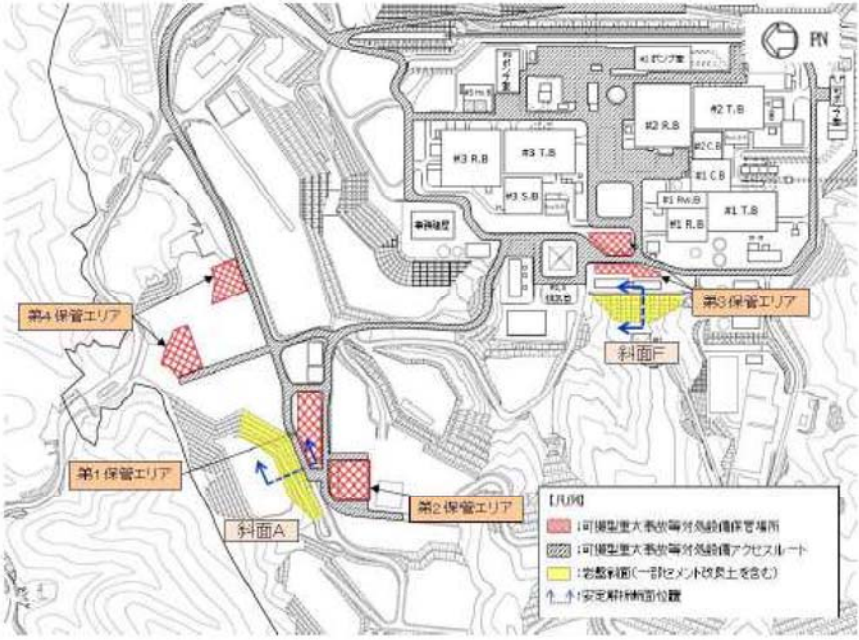
<p>第5-2図 評価対象とする保管場所周辺斜面</p>	<p>b. 周辺斜面の崩壊及び敷地下斜面のすべりに対する影響評価 ③周辺斜面の崩壊, ④敷地下斜面のすべり (a) 評価方法 保管場所の周辺斜面及び敷地下斜面について、基準地震動S_sによるすべり安定性評価を実施する。</p> <p>【周辺斜面及び敷地下斜面のすべり安定性評価】 斜面形状、斜面高さ等を考慮して検討断面を選定し、基準地震動S_sに対する地震応答解析を二次元動的有限要素法により行う。地震応答解析は周波数応答解析手法を用い、等価線形化法により土質材料のせん断弾性係数及び減衰定数のひずみ依存性を考慮する。地震時の応力は、静的解析による常時応力と地震応答解析による地震時増分応力を重ね合わせるにより算出する。 なお、静的解析には解析コード「s-stan Ver.20_SI」を、地震応答解析には解析コード「ADVANF/Win Ver.4.0」を使用する。</p> <p>保管場所の周辺斜面及び敷地下斜面を第3-4図に示す。 評価対象断面については、保管場所の周辺斜面及び敷地下斜面がアクセスルート周辺斜面を兼ねることから、アクセスルート周辺斜面において検討する。(選定結果は「4. 屋外のアクセスルートの評価 (4)被害想定 ③周辺斜面の崩壊」を参照)</p>

女川原子力発電所2号炉	島根原子力発電所2号炉	泊発電所3号炉	相違理由
<p>b. 周辺斜面の崩壊に対する影響評価 ③周辺斜面の崩壊 保管場所に係る発電所構内の斜面を抽出の上、評価を実施する。評価対象斜面の選定根拠及び評価方法の詳細については別紙(14)に、地下水位の設定については別紙(37)に示す。</p> <p>(a) 評価対象 保管場所及び評価対象とする周辺斜面の位置は、第5-2図のとおり。 第1、第2、第3保管エリアの周辺斜面として、斜面A、Fについて、すべり方向を考慮するとともに、斜面高さ、勾配ともに最大となる断面を斜面ごとに1断面選定した。</p>

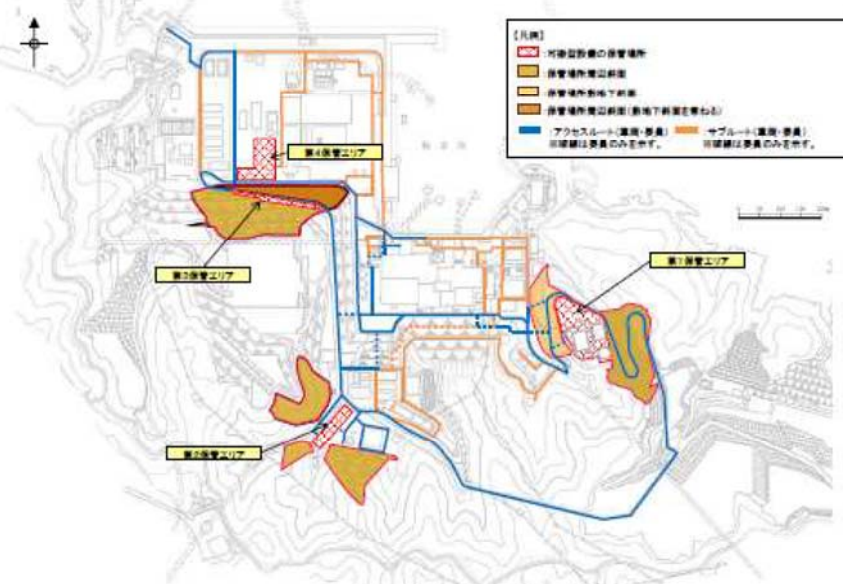
<p>第3-4図 保管場所の周辺斜面及び敷地下斜面</p>	<p>b. 周辺斜面の崩壊及び敷地下斜面のすべりに対する影響評価 ③ 周辺斜面の崩壊, ④ 敷地下斜面のすべり (a) 評価方法 保管場所の周辺斜面及び敷地下斜面について、基準地震動によるすべり安定性評価を実施する。</p> <p>【周辺斜面及び敷地下斜面のすべり安定性評価】 斜面形状、斜面高さ等を考慮して評価対象断面を選定し、基準地震動に対する地震応答解析を二次元動的有限要素法により行う。地震応答解析は周波数応答解析手法を用い、等価線形化法により土質材料のせん断弾性係数及び減衰定数のひずみ依存性を考慮する。地震時の応力は、静的解析による常時応力と地震応答解析による地震時増分応力を重ね合わせるにより算出する。 なお、静的解析には解析コード「GEANAS-F2 Ver.1.0」を、地震応答解析には解析コード「FDAPⅢ Ver.3.03」を使用する。</p> <p>保管場所の周辺斜面及び敷地下斜面を第5-2図に示す。 評価対象断面については、保管場所の周辺斜面及び敷地下斜面がアクセスルートの周辺斜面及び敷地下斜面を兼ねることから、アクセスルートの周辺斜面及び敷地下斜面において検討する。(選定結果は「6. 屋外のアクセスルートの評価 (4)屋外のアクセスルートの評価方法及び結果 ③周辺斜面の崩壊, ④敷地下斜面のすべり」を参照)</p>

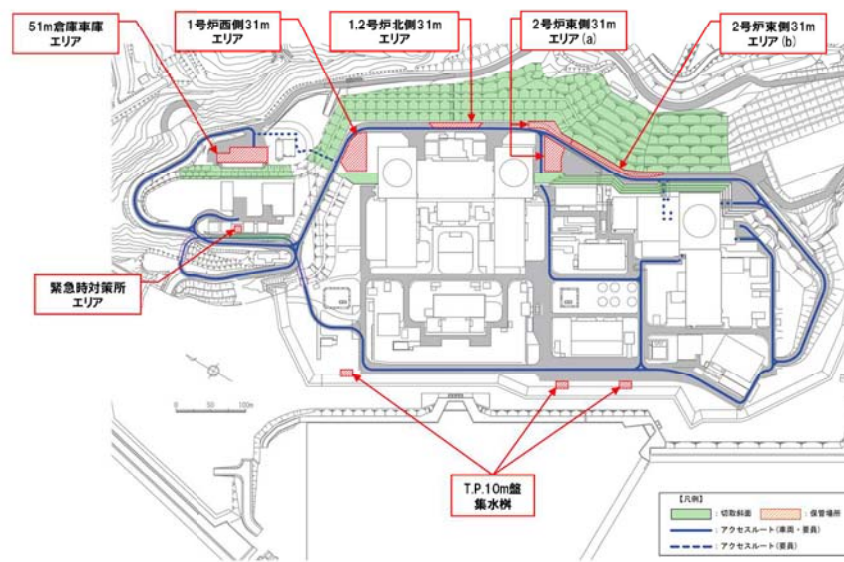
<p>第5-2図 保管場所の周辺斜面及び敷地下斜面</p>	<p>【女川】 記載方針の相違 ・③周辺斜面の崩壊及び④敷地下斜面のすべりに対する影響評価については、保管場所及びアクセスルートと斜面との位置関係が島根と類似していることから、資料構成及び記載内容は島根を参照する。</p> <p>【島根】 記載内容の相違。 ・プラントの相違による記載内容の相違。</p> <p>【島根】 記載方針の相違 ・プラントの相違による斜面の解析コードの相違。</p>

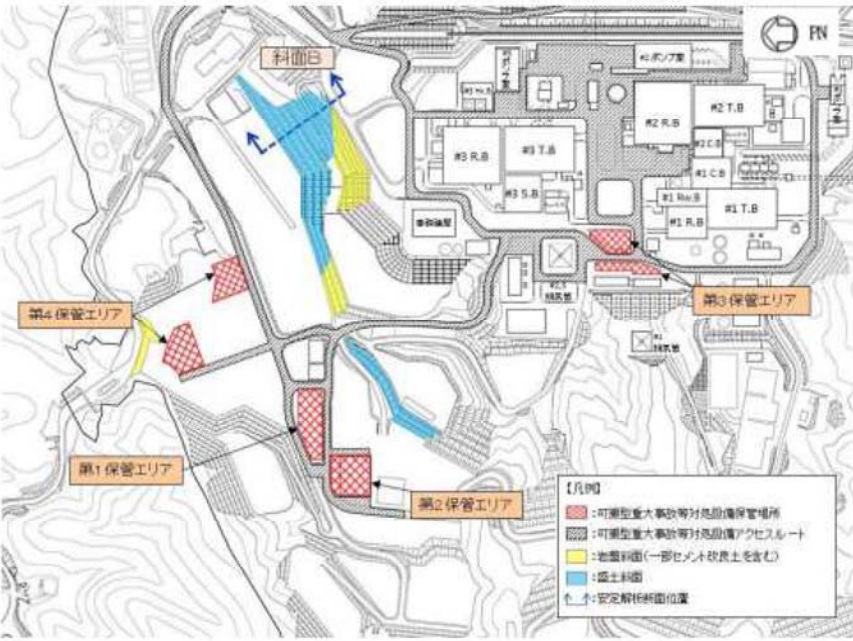
<p>第5-5図 評価対象とする保管場所敷地下斜面</p> <p>(b) 斜面の安定性評価方法</p> <p>保管場所敷地下斜面Bの安定性は基準地震動 Ss に基づく二次元有限要素法解析を行い、算定されるすべり安全率が1.0を上回っていることを確認する。</p> <p>なお、解析に用いる地質断面図は、発電所建設時及び以降の地質調査の結果に基づき作成する。</p>			<p>【女川】</p> <p>記載方針の相違</p> <ul style="list-style-type: none"> ③周辺斜面の崩壊及び④敷地下斜面のすべりに対する影響評価については、保管場所及びアクセスルートと斜面との位置関係が島根と類似していることから、資料構成及び記載内容は島根を参照する。

女川原子力発電所2号炉	島根原子力発電所2号炉	泊発電所3号炉	相違理由
<p>c. 敷地下斜面のすべりに対する影響評価</p> <p>④敷地下斜面のすべり</p> <p>(a) 評価対象</p> <p>保管エリア及び評価対象とする敷地下斜面の位置は、第5-5図のとおり。</p> <p>0.P.+62m 盤にある第1、第2、第4保管エリアは、いずれも岩盤上に設置されており、法肩から斜面高さ以上の離隔を確保していることから、敷地下斜面のすべりによる影響は想定されない。また、第3保管エリアには敷地下斜面は存在しない。</p> <p>0.P.+62m 盤の敷地下斜面の影響として、強度の小さい盛土で構成され、斜面高さが最大となる斜面Bの安定性を確認することで、保管場所における敷地下斜面の評価を補完する。評価対象斜面の選定根拠及び評価方法の詳細については別紙(14)に、地下水位の設定については別紙(37)に示す。</p>

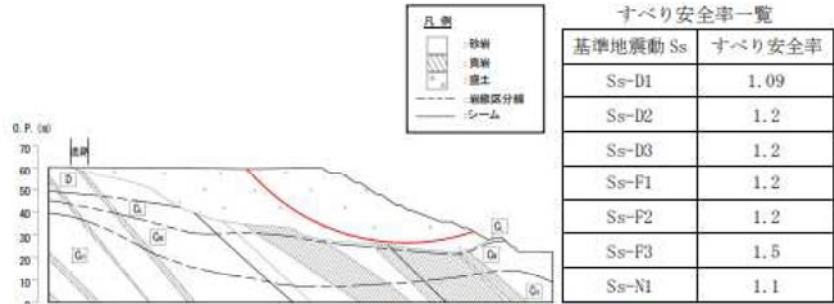
<p>第5-6図 斜面Bのすべり安定性評価結果</p>	被害要因	評価結果				第1保管エリア	第2保管エリア	第3保管エリア	第4保管エリア	④ 敷地下斜面のすべり	影響なし [Fs>1.0]	影響なし [Fs>1.0]	該当なし	影響なし [Fs>1.0]			
被害要因		評価結果															
	第1保管エリア	第2保管エリア	第3保管エリア	第4保管エリア													
④ 敷地下斜面のすべり	影響なし [Fs>1.0]	影響なし [Fs>1.0]	該当なし	影響なし [Fs>1.0]

<table><tr> <th rowspan="2">被害要因</th> <th colspan="4">評価結果</th> </tr><tr> <td>④ 敷地下斜面のすべり</td> <td>影響なし [Fs>1.0]</td> <td>影響なし [Fs>1.0]</td> <td>該当なし</td> <td>影響なし [Fs>1.0]</td> </tr></table>

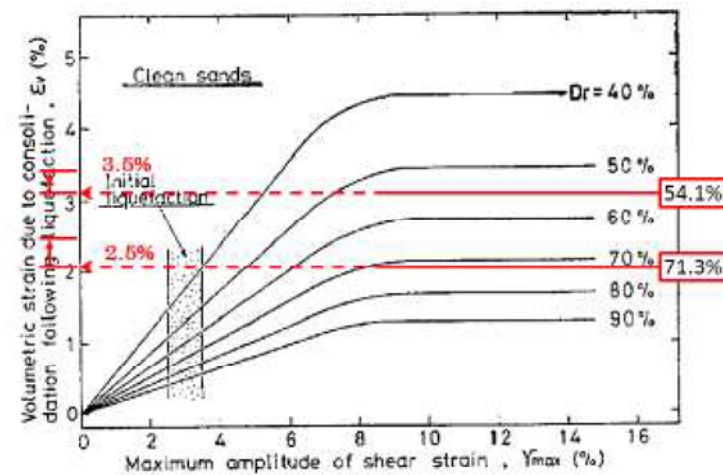
最大せん断ひずみと体積ひずみの関係 (Ishihara et al., 1992)

液状化による沈下：沈下率 3.5%

第3-9図 想定する沈下率

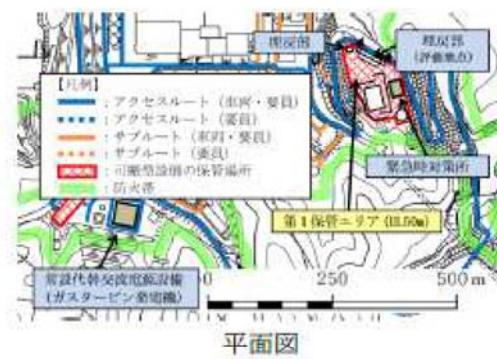
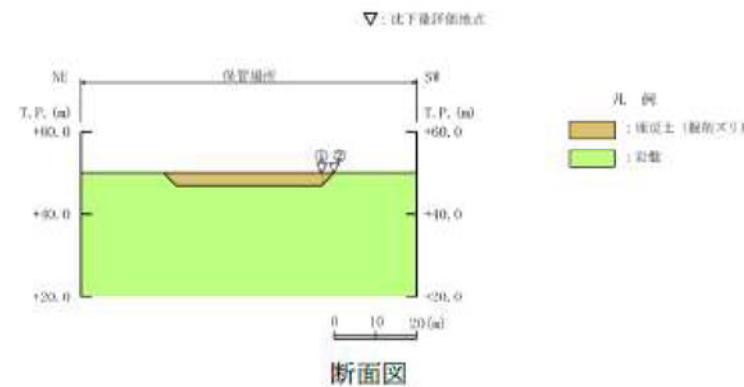
第3-12図 第1保管エリアの傾斜評価地点

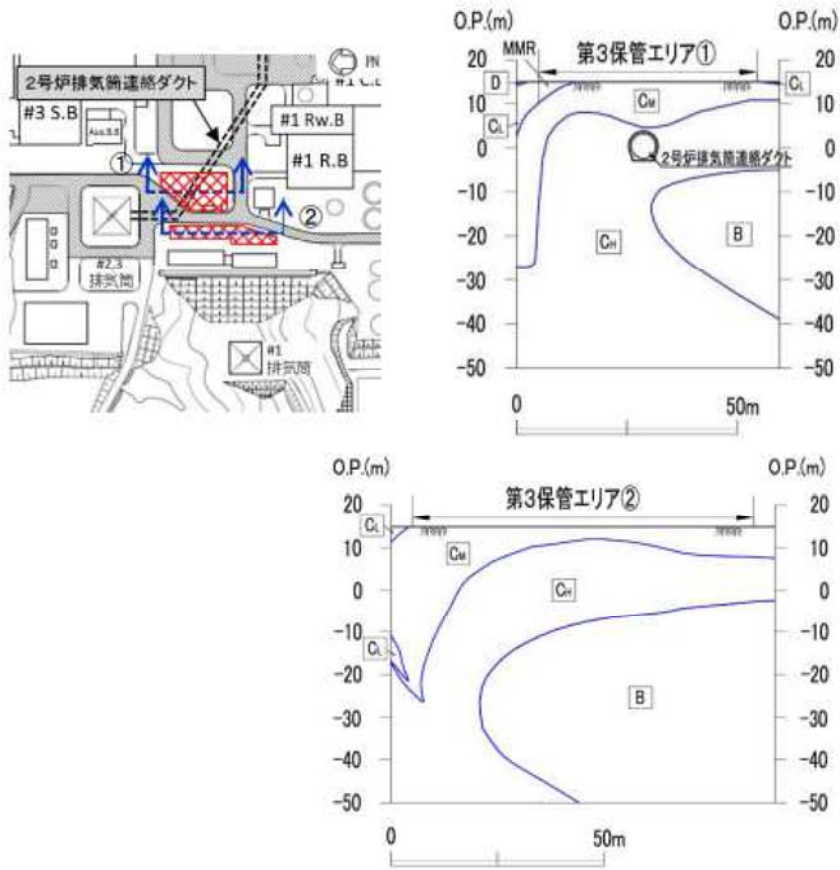
第5-9図 第3保管エリア平面図及び地質断面図

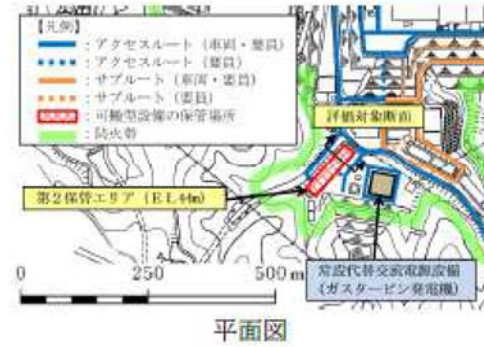
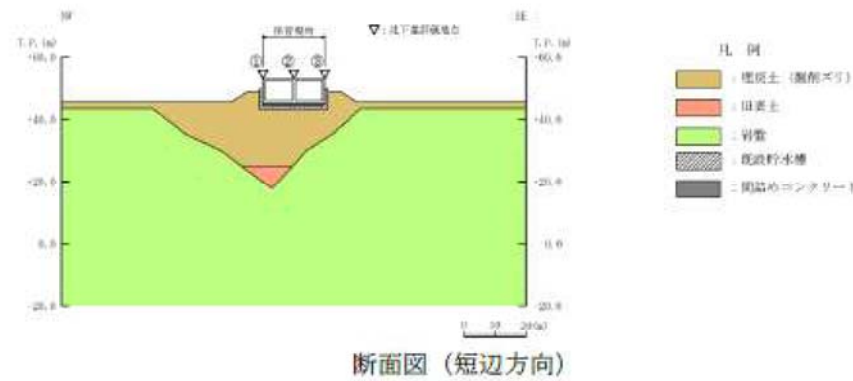
第3-13図 第2保管エリアの傾斜評価地点

第2保管エリアにおける傾斜の評価地点を第3-13図、評価結果を第3-10表に示す。液状化及びび揺すり込みによる傾斜については、評価地点（両端及び中央部の3地点）においておおむね一様に沈下することから、通行への影響はない。また、評価地点のうち、想定される最大の傾斜（最大沈下量/保管場所の幅）を仮定しても最大で4.1%であることから通行への影響はない。

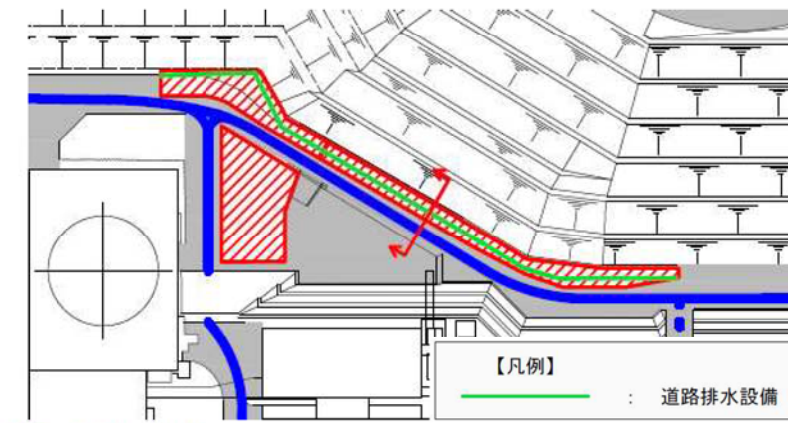
第5-13図 2号炉東側31mエリア (a), (b)における道路排水設備位置図

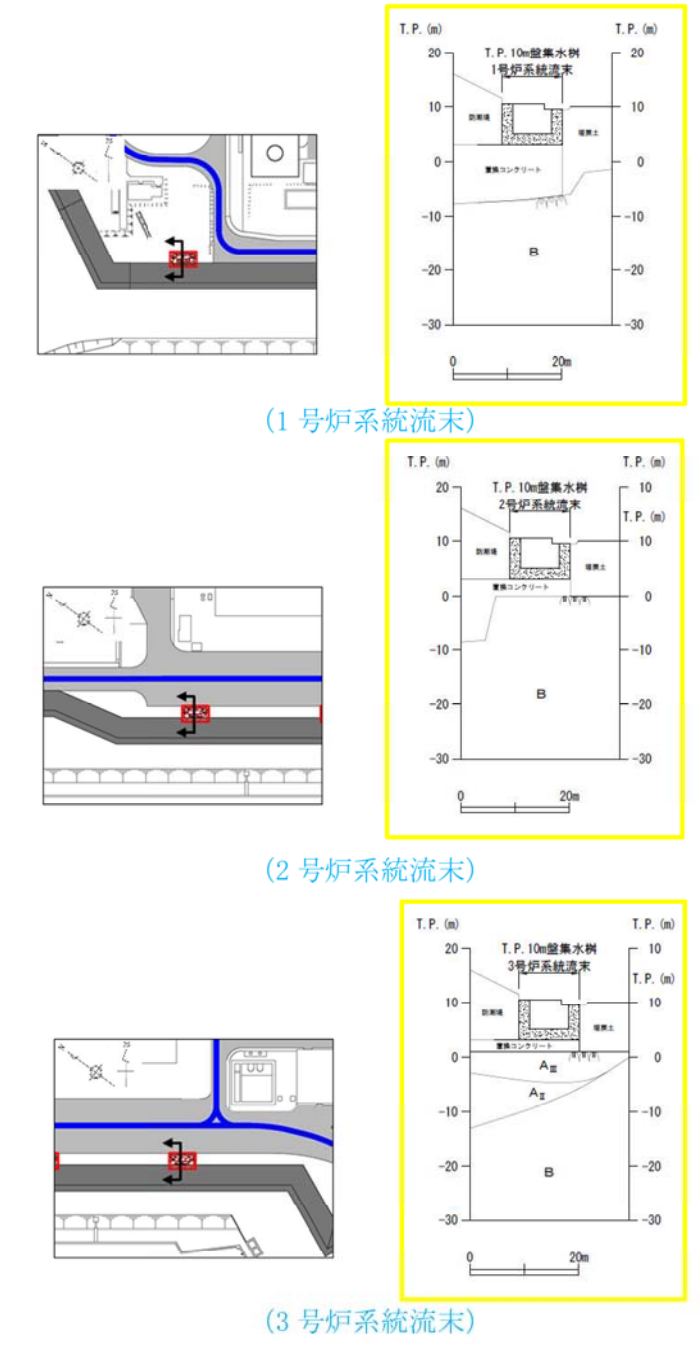
<p>(1号炉系統流末)</p> <p>(2号炉系統流末)</p> <p>(3号炉系統流末)</p> <p>第5-15図 T.P. 10m 盤集水樹平面図及び地質断面図</p>	相違理由

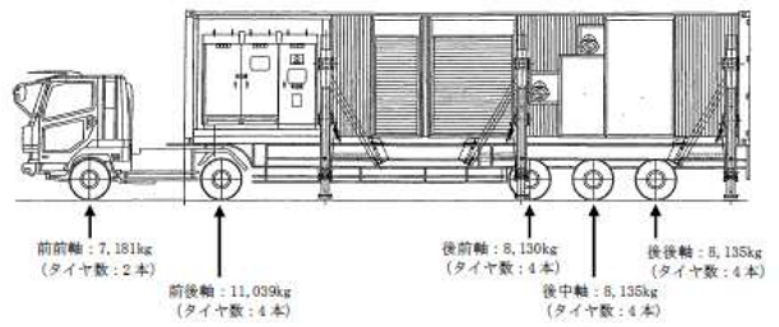
<p>前前軸：7,181kg (タイヤ数：2本) 前後軸：11,039kg (タイヤ数：4本) 後前軸：8,130kg (タイヤ数：4本) 後中軸：8,135kg (タイヤ数：4本) 後後軸：8,135kg (タイヤ数：4本)</p> <p>(b) 評価基準値の設定方法</p> <ul style="list-style-type: none"> 第1保管エリアの可搬型設備はC_L級～C_H級の岩盤（一部、埋戻部）に設置されていることから、岩盤部と埋戻部を対象に評価する。岩盤部については、安全側の評価の観点から、平板載荷試験結果に基づくC_L級岩盤の地盤支持力を評価基準値に設定した。また、埋戻部については、安全側の評価の観点から、平板載荷試験結果に基づく埋戻土（掘削ズリ）の地盤支持力を評価基準値に設定した。 第2保管エリアの可搬型設備は、盛土上の輪谷貯水槽（西1/西2）の上に設置されることから、安全側の評価の観点から、平板載荷試験結果に基づく埋戻土（掘削ズリ）の地盤支持力を評価基準値に設定した。 第3保管エリアの可搬型設備はC_L級～C_H級の岩盤に設置されているが、安全側の評価の観点から、平板載荷試験結果に基づくC_L級岩盤の地盤支持力を評価基準値に設定した。 第4保管エリアは岩盤（一部、埋戻部）であり、可搬型設備は岩盤部に設置されていることから、岩盤部を対象に評価する。岩盤部については、安全側の評価の観点から、平板載荷試験結果に基づくC_L級岩盤の地盤支持力を評価基準値に設定した。 	<p>(c) 評価基準値の設定</p> <ul style="list-style-type: none"> 緊急時対策所エリアの可搬型設備はMMRを介して火砕岩類C級岩盤に設置されていることから、MMR下部の火砕岩類C級岩盤の支持力試験結果に基づき評価基準値を13,700kN/m²とする。 1号炉西側31mエリアの可搬型設備は火砕岩類B級～A級の岩盤に設置されていることから、火砕岩類B級岩盤の支持力試験結果に基づき評価基準値を13,700kN/m²とする。 1,2号炉北側31mエリアの可搬型設備は火砕岩類C級～A級岩盤に設置されていることから、火砕岩類C級岩盤の支持力試験結果に基づき評価基準値を13,700kN/m²とする。 2号炉東側31mエリア(a)の可搬型設備は火砕岩類D級～B級の岩盤に設置されていることから、火砕岩類D級岩盤の支持力試験結果に基づき評価基準値を11,700kN/m²とする。 2号炉東側31mエリア(b)の可搬型設備は火砕岩類D級～B級及び安山岩A_{II}級の岩盤に設置されていることから、火砕岩類D級岩盤の支持力試験結果に基づき評価基準値を11,700kN/m²とする。 	<p>【女川及び島根】 地盤の相違 ・プラントの相違による評価基準値の相違。</p>

女川原子力発電所2号炉	島根原子力発電所2号炉	泊発電所3号炉	相違理由
<p>(c) 評価基準値の設定</p> <p>第1、第3及び第4保管エリアはC_M級以上の岩盤及びMMRで構成されているため、C_M級以上の岩盤及びMMRについて個別に支持力評価を実施する。</p> <p>C_M級以上の岩盤の支持力及びMMRの支持力は以下のとおり。</p> <ul style="list-style-type: none"> 第1及び第4保管エリアにおけるC_M級以上の岩盤部については、牧の浜部層におけるC_M級岩盤の支持力試験結果に基づき評価基準値を11,400kN/m²とする。 第3保管エリアにおけるC_M級以上の岩盤部については、狐崎部層におけるC_M級岩盤の支持力試験結果に基づき評価基準値を13,700kN/m²とする。 MMRについては、MMR下部のC_M級岩盤の支持力試験結果に基づき設定する。 	<p>第3-14図 移動式代替熱交換設備の仕様</p>

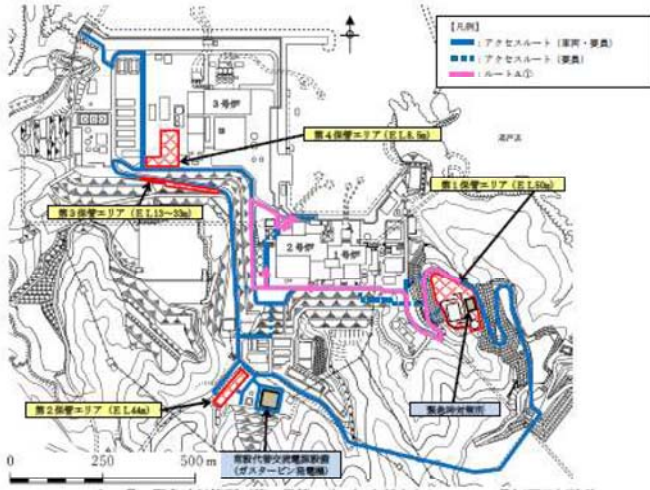
<p>ルートA①：緊急時対策所（第1保管エリア）を起点とし、1、2号炉原子炉建物南側を經由したE L8.5m 及びE L15m エリア作業用アクセスルート</p>

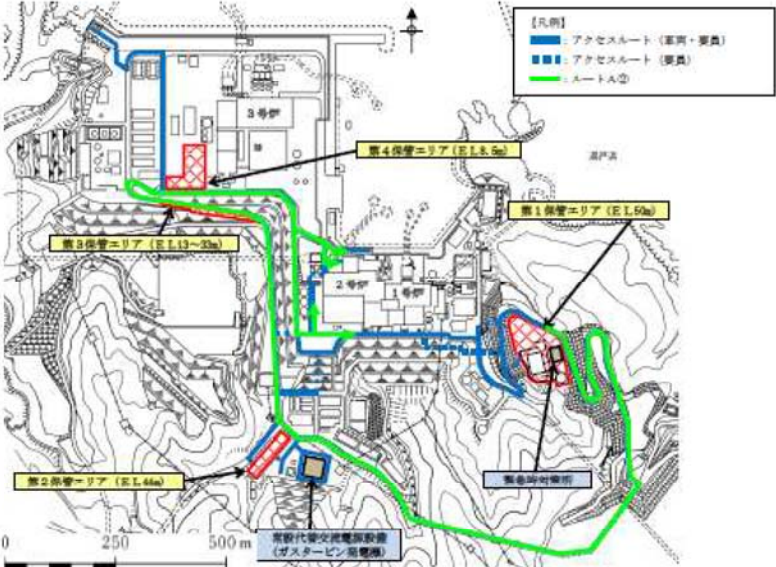
<p>ルートA②：緊急時対策所（第1保管エリア）を起点とし、第二輪谷トンネルを經由したE L8.5m 及びE L15m エリア作業用アクセスルート</p> <p>第4-1図 保管場所からのアクセスルート概要(1/4)</p>

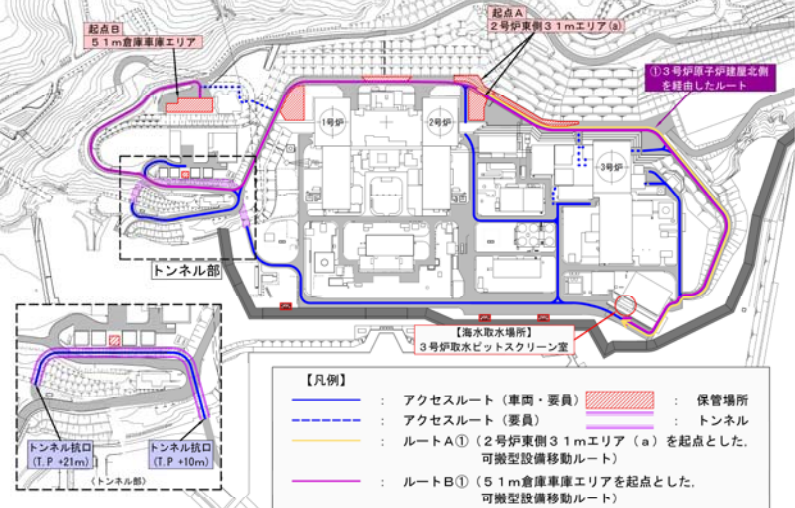
<p>ルートA①※：2号炉東側31m エリア(a)を起点とし、3号炉原子炉建屋北側を經由した T.P.+10m 作業場所（海水取水場所）へのルート</p> <p>ルートB①※：51m 倉庫車庫エリアを起点とし、3号炉原子炉建屋北側を經由した T.P.+10m 作業場所（海水取水場所）へのルート</p>

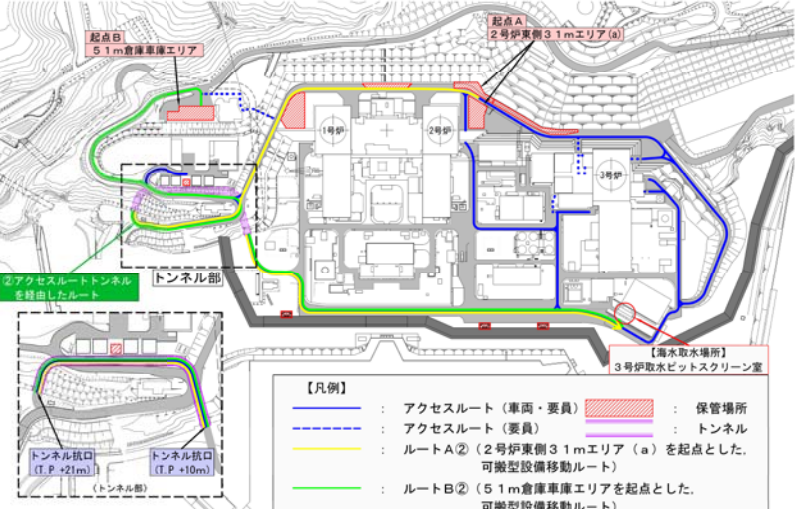
<p>ルートA②※：2号炉東側31m エリア(a)を起点とし、アクセスルートトンネルを經由した T.P.+10m 作業場所（海水取水場所）へのルート</p> <p>ルートB②※：51m 倉庫車庫エリアを起点とし、アクセスルートトンネルを經由した T.P.+10m 作業場所（海水取水場所）へのルート</p> <p>【ルート距離（保管場所～3号取水ピットスクリーン室）】 ルートA①：760m, ルートB①：1,710m ルートA②：1,570m, ルートB②：1,590m</p> <p>※：有効性評価における可搬型設備設置のクリティカルとなる可搬型大型送水ポンプ車による補助給水ピットの補給に係るルート</p> <p>第6-1図 保管場所から T.P.+10m 作業場所（海水取水場所）へのアクセスルート概要</p>	<p>【島根】設計内容の相違・プラントの相違によるアクセスルート設定の相違。</p>

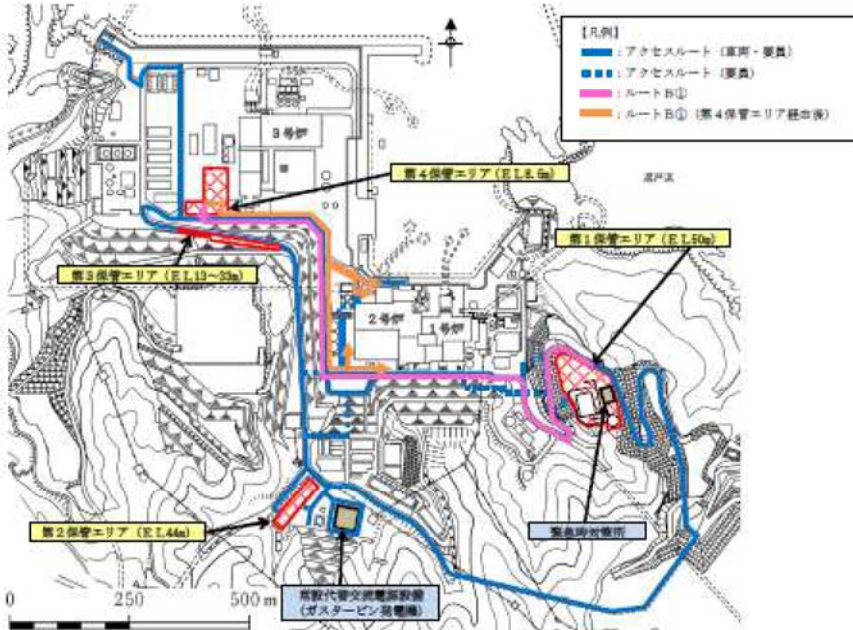
<p>ルートB①：緊急時対策所を起点とし、1、2号炉原子炉建物南側及び第4保管エリアを経由したE L8.5m 及びE L15m エリア作業用アクセスルート</p>

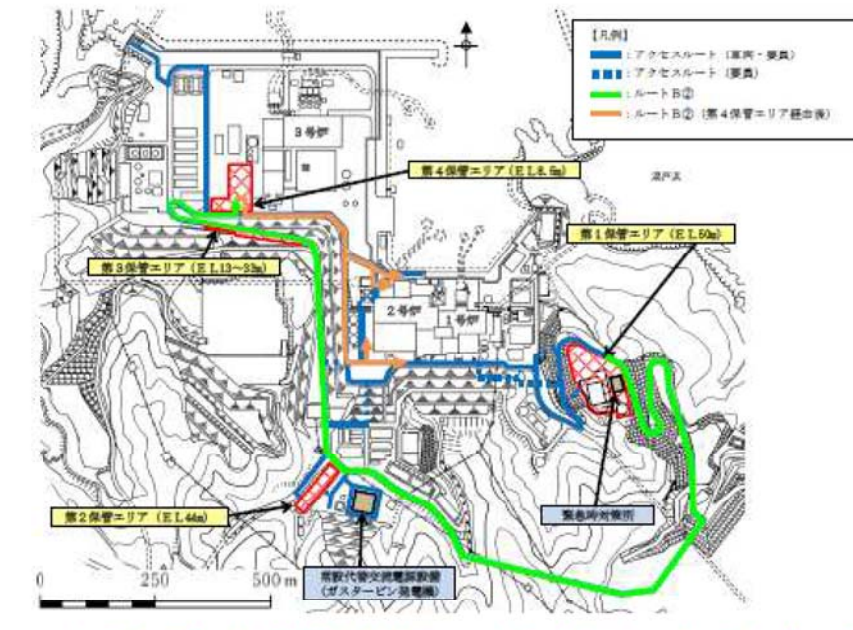
<p>ルートB②：緊急時対策所を起点とし、第二輪谷トンネル及び第4保管エリアを経由したE L8.5m 及びE L15m エリア作業用アクセスルート</p> <p>第4-1 図 保管場所からのアクセスルート概要(2/4)</p>

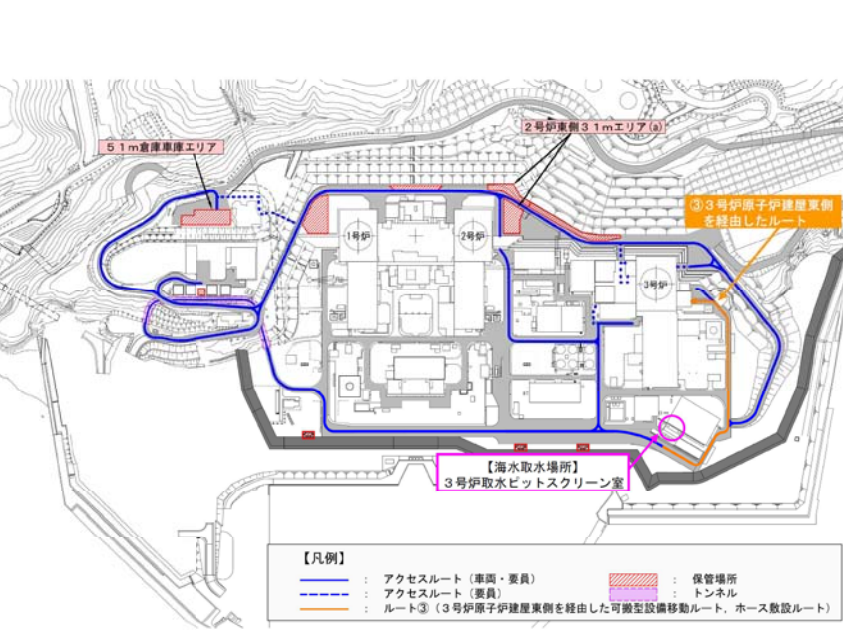
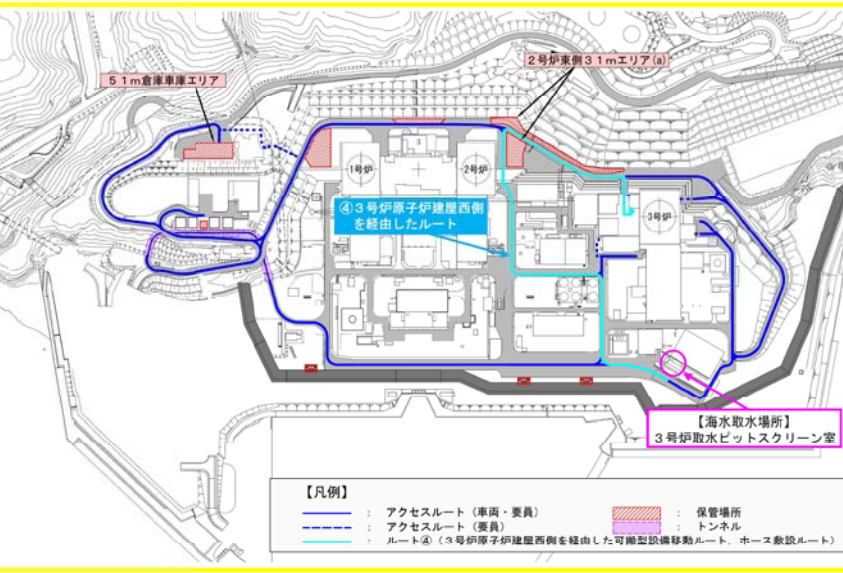
<p>ルート③※：3号炉原子炉建屋東側を経由したルート</p>

<p>ルート④※：3号炉原子炉建屋西側を経由したルート 【ルート距離（3号取水ピットスクリーン室～建屋接続口）】 ルート③：350m, ルート④：800m</p> <p>※：有効性評価における可搬型設備設置のクリティカルとなる可搬型大型送水ポンプ車による補助給水ピットの補給に係るルート</p> <p>第6-2 図 T.P.+10m 作業場所（海水取水場所）から建屋入口へのアクセスルート概要</p>	<p>【島根】設計内容の相違・プラントの相違によるアクセスルート設定の相違。</p>

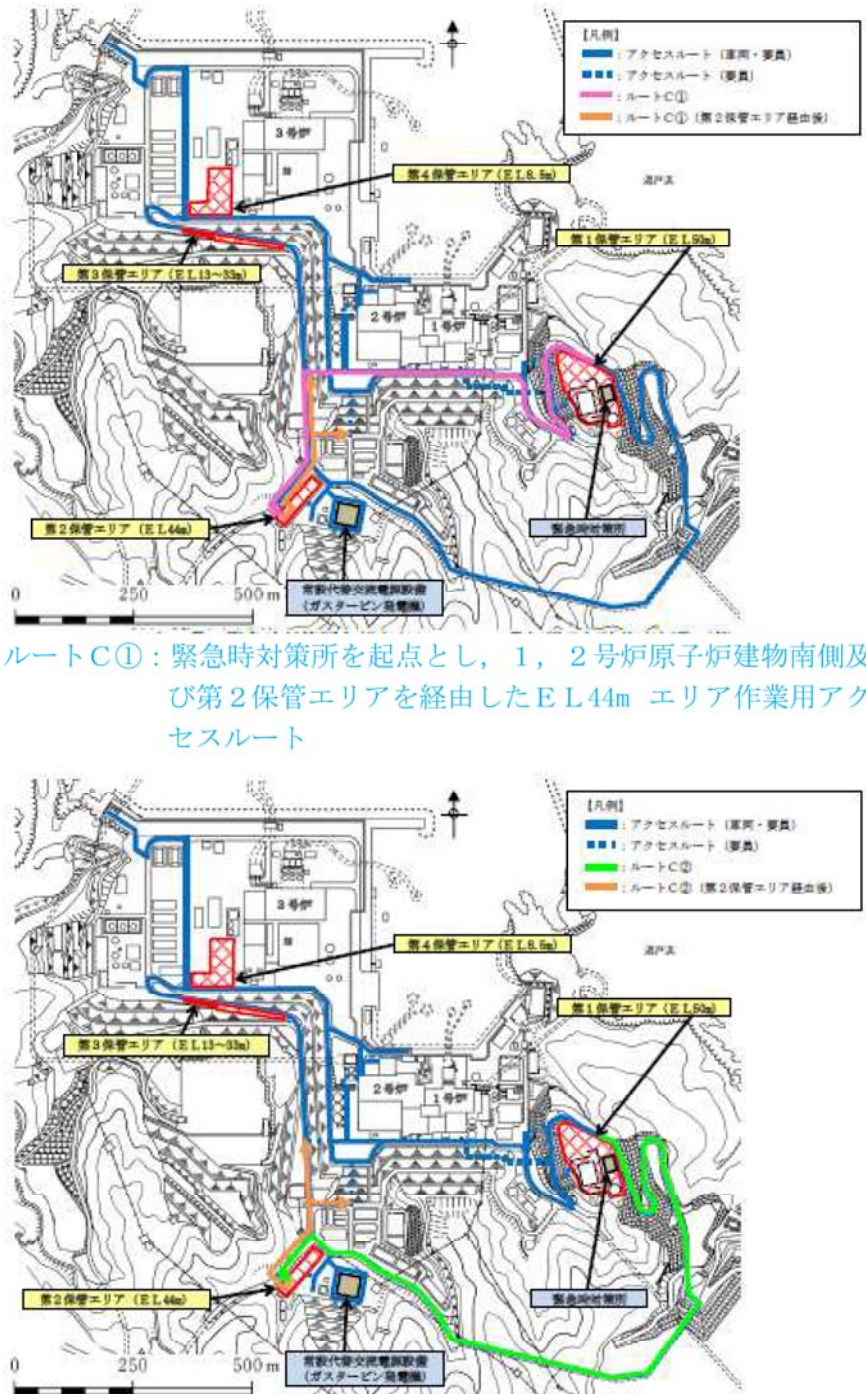
<p>ルートC①：緊急時対策所を起点とし、1、2号炉原子炉建物南側及び第2保管エリアを経由したE L44m エリア作業用アクセスルート</p> <p>ルートC②：緊急時対策所を起点とし、第二輪谷トンネル及び第2保管エリアを経由したE L44m エリア作業用アクセスルート</p> <p>第4-1図 保管場所からのアクセスルート概要(3/4)</p>		<p>【島根】設計内容の相違・プラントの相違によるアクセスルート設定の相違。</p>

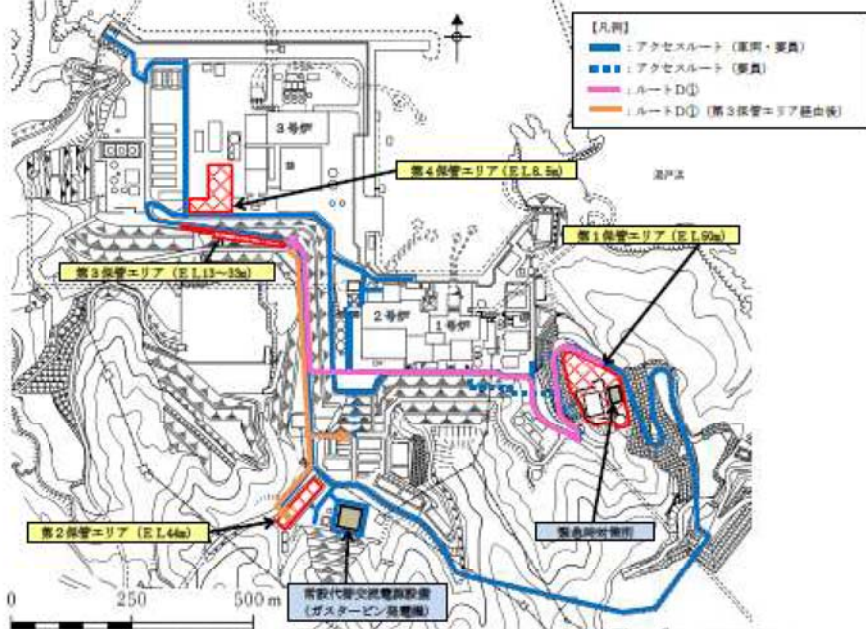
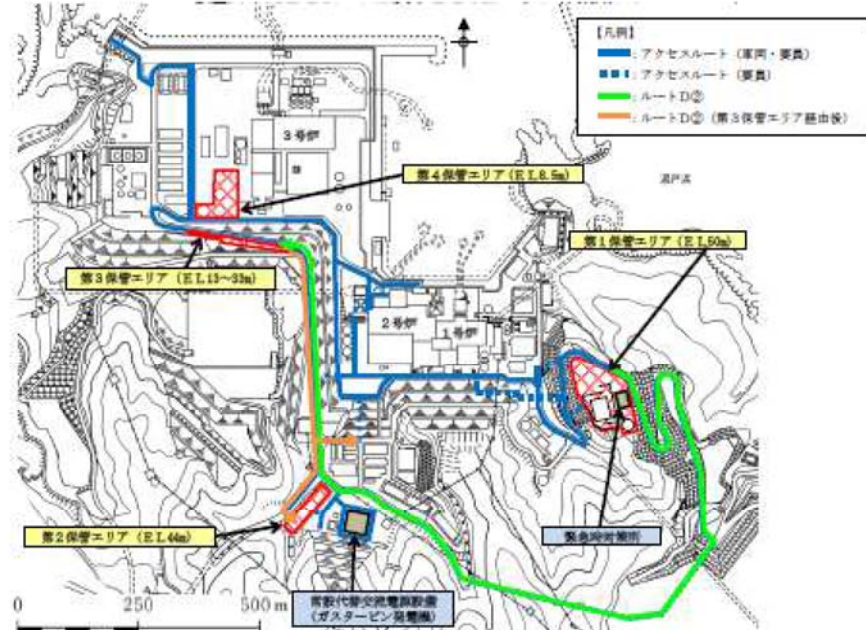
<p>ルートD①：緊急時対策所を起点とし、1、2号炉原子炉建物南側及び第3保管エリアを経由したE L13~33m 及びE L44m エリア作業用アクセスルート</p>

<p>ルートD②：緊急時対策所を起点とし、第二輪谷トンネル及び第3保管エリアを経由したE L13~33m 及びE L44m エリア作業用アクセスルート</p> <p>第4-1図 保管場所からのアクセスルート概要(4/4)</p>		<p>【島根】設計内容の相違・プラントの相違によるアクセスルート設定の相違。</p>

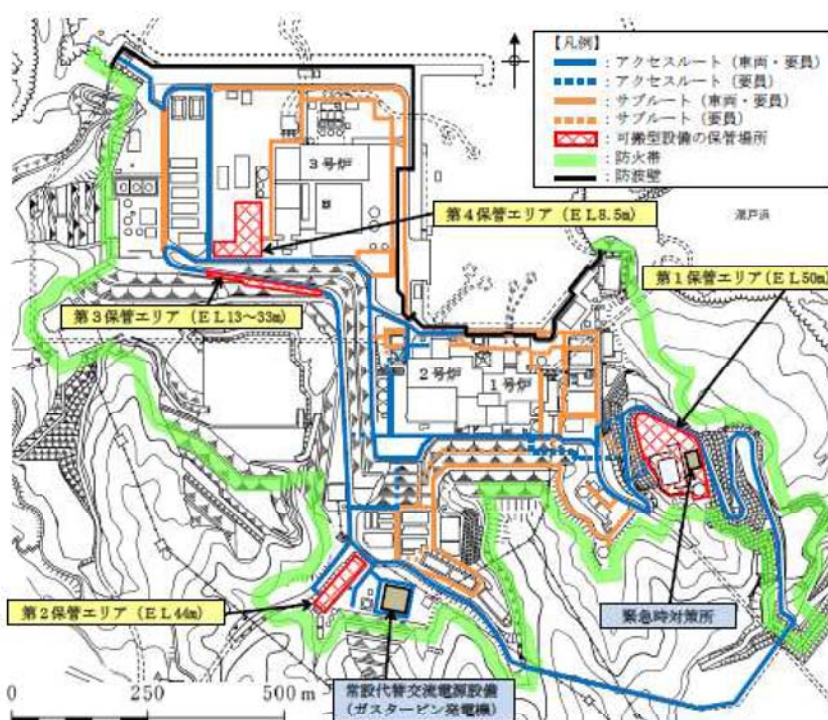
女川原子力発電所2号炉	島根原子力発電所2号炉	泊発電所3号炉	相違理由
	<p>また、第4-2図に示すとおり新規基準を満足するのみに止まらず、緊急時対策要員の安全性及びアクセスの多様性確保の観点も踏まえたサブルートを整備している。</p>

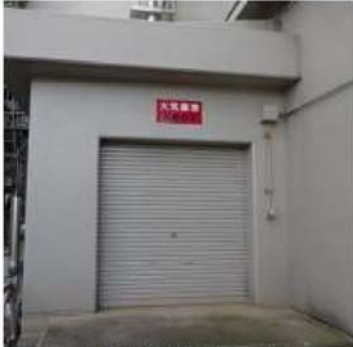
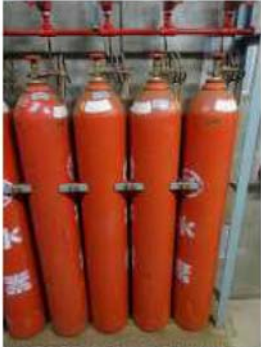
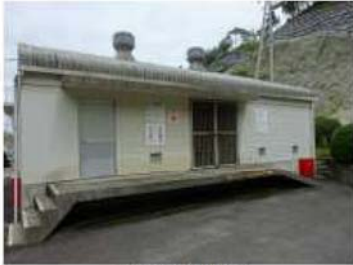
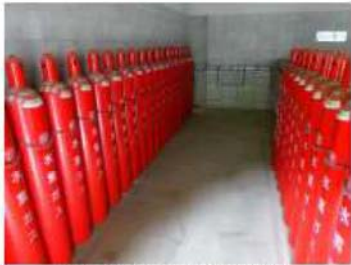
<p>補助ボイラLPGボンベの固縛状況 (補助ボイラLPGボンベ庫)</p>

<p>水素ガスボンベの固縛状況 (水素・炭酸ガスボンベ室)</p>

<p>水素ガスボンベの固縛状況 (高圧ガス貯蔵所)</p>	<p>3号油倉庫</p>

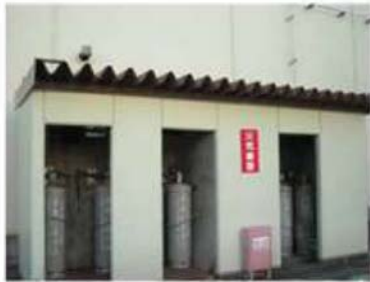
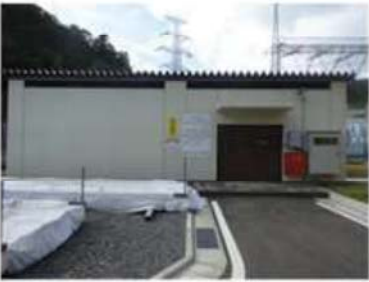
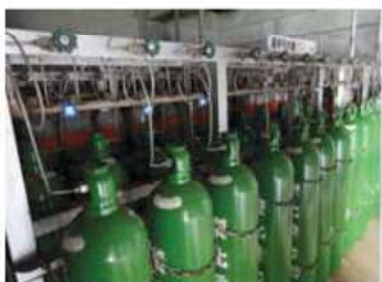
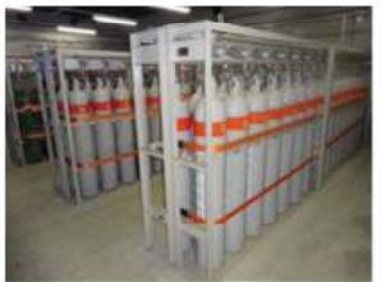
<p>第6-6図 危険物貯蔵所保管状況図（2/2）</p> <p>※1 2号ガスボンベ庫（水素ガスボンベ）については現在撤去中 ※2 1号及び3号ガスボンベ庫について、水素ガスボンベは撤去中であることから、固定方法が同等な窒素ガスボンベの写真である。</p>

女川原子力発電所2号炉	島根原子力発電所2号炉	泊発電所3号炉	相違理由
<p>1号補助ボイラー用プロパンガスボンベ</p>

<p>1号ガスボンベ庫（水素ガスボンベ）</p>

<p>3号ガスボンベ庫（水素ガスボンベ）</p>

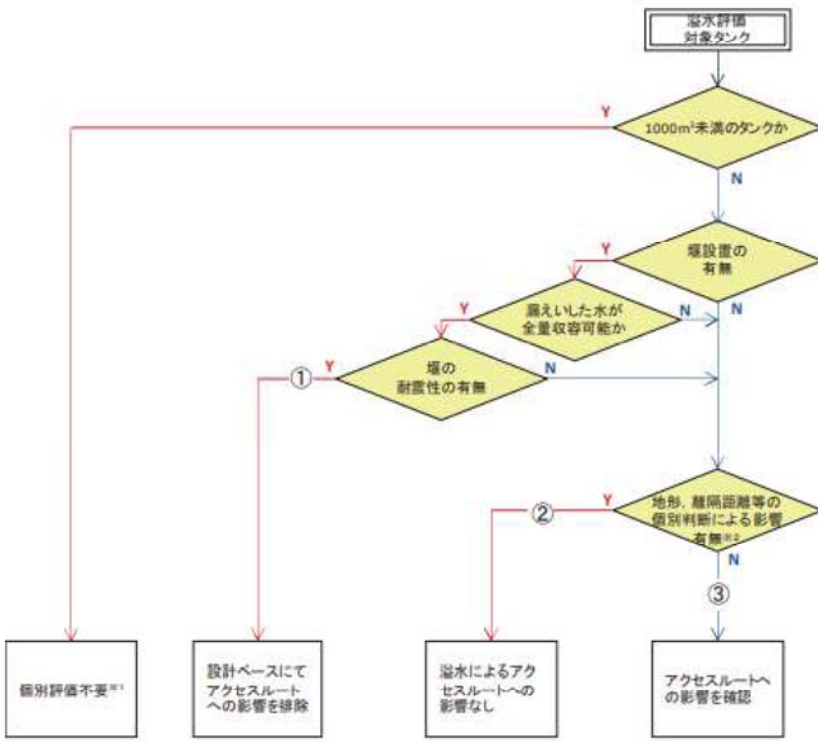
<p>女川原子力発電所2号炉</p> <p>(b) 溢水評価タンクの損壊</p> <p>i. 評価方法</p> <p>溢水評価対象タンクの損壊によるアクセスルートへの影響評価フローを第6-7図に示す。</p> <p>また、地震起因による複数同時破損を想定した溢水量で敷地全体の浸水深についても評価する。評価の条件としては実際の運用容量は使用せず、タンク類の公称容量で評価を実施する。敷地内に広がった溢水は排水路からの流出や、地盤への浸透は考慮せず、タンクから漏れ出した溢水は敷地全体に均一に広がるものとする。さらに地形等の影響は考慮せず、すべての溢水源（屋外タンク類）容量が、建屋設置レベルであるO.P.+14.8mに流れ込んだものとして評価する。</p>

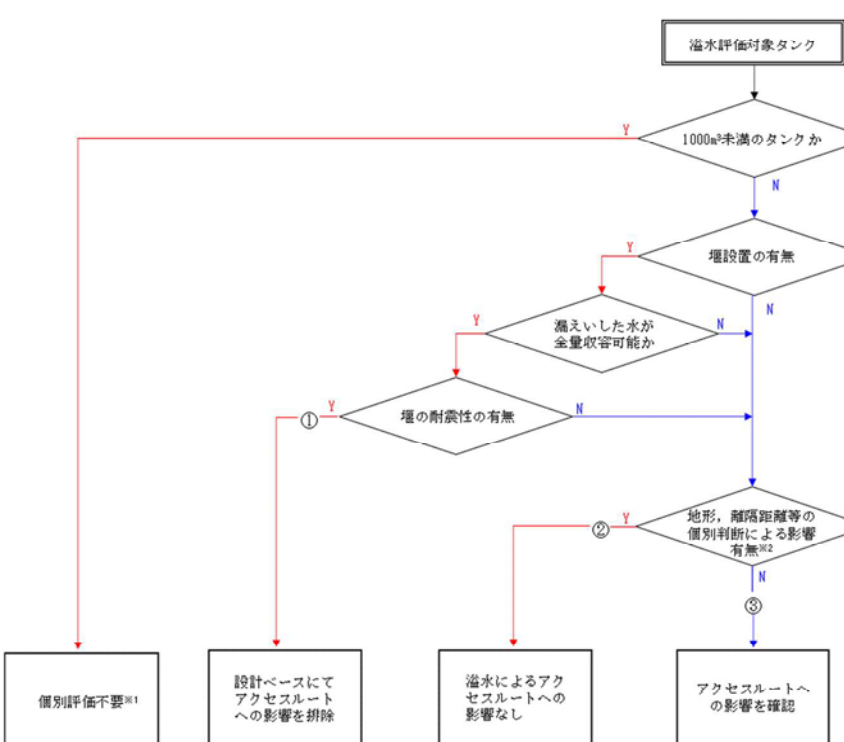
<p>第6-9図 溢水評価対象タンクの損壊による影響評価フロー</p>	<p>相違理由</p> <p>【島根】記載方針の相違 ・泊の資料構成は女川をベースに島根の審査知見を取り入れている。</p> <p>【女川】記載箇所の相違 ・泊は敷地浸水深評価については、補足資料(3)「溢水評価について」に同様の内容を整理している。</p>

<p>第6-7図 溢水評価対象タンクの損壊による影響評価フロー</p>	<p>島根原子力発電所2号炉</p> <p>e. タンクからの溢水</p> <p>(a) 評価方針</p> <p>敷地内のタンクからの溢水による影響について評価する。</p> <p>また、地震によりタンクに大開口が生じ短時間で大量の水が流出するようなことはないと考えられるが、タンクの損傷形態及び流出水の伝播に係る評価条件を保守的に設定した上で、アクセスルートへの影響を評価するために溢水伝播挙動評価を実施する。</p>	<p>泊発電所3号炉</p> <p>(b) 溢水評価タンクの損壊</p> <p>i. 評価方法</p> <p>溢水評価対象タンクの損壊によるアクセスルートへの影響評価フローを第6-9図に示す。</p> <p>また、地震起因による複数同時破損を想定した溢水量で敷地全体の浸水深については、補足資料(3)に示す。評価の条件としては実際の運用容量は使用せず、タンク類の公称容量で評価を実施する。敷地内に広がった溢水は排水路からの流出や、地盤への浸透は考慮せず、タンクから漏れ出した溢水は敷地全体に均一に広がるものとする。さらに地形等の影響は考慮せず、すべての溢水源（屋外タンク類）容量が、建屋設置レベルであるT.P.+9.97mに流れ込んだものとして評価する。</p>

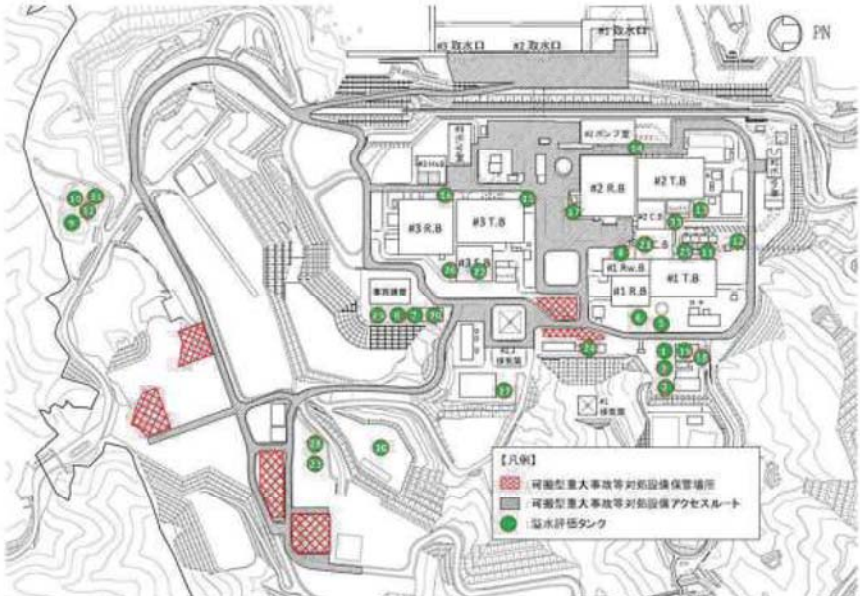
女川原子力発電所2号炉	島根原子力発電所2号炉	泊発電所3号炉	相違理由
<p>ii. 評価結果</p> <p>アクセスルート近傍にあり、溢水評価対象タンク（第6-8図）について評価を実施し、第6-8表に示すとおりアクセスルートに影響がないことを確認した。</p> <p>また、敷地浸水深評価に用いる溢水量について第6-9表に、敷地浸水深評価結果について第6-10表に示す。その結果、敷地浸水深は16cmであり、別紙(20)に示す可搬型設備（車両型）の走行可能水位より低いことから、可搬型設備の走行、アクセス性に支障はないことを確認した。</p>
