第53回 技術情報検討会 議事次第

資料6-2

最新知見のスクリーニング状況の概要（自然ハザードに関するもの）（案）

令和 4 年 5 月 26 日 長官官房 技術基盤グループ

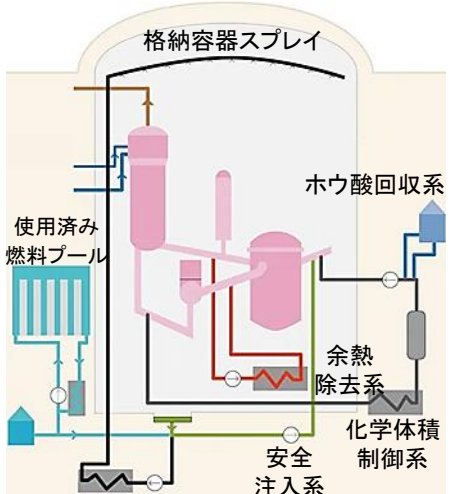
番号	件名	概要	受領日	担当	1次スクリーニング		
					基準/2次	INES	処理結果
IRS9063P			2022-02-08	事務局	2次へ	—	<p>本件は、仏国 PWR の 10 年毎供用中検査における超音波検査で、安全注入系配管エルボの溶接部に複数の指示が見つかった予備的報告である。水平展開検査により、3 基で同様な指示が見つかり、1 基は検査中である。原因は、配管内面の応力腐食割れとみられるが、根本原因は未特定である。また、従前の 10 年毎供用中検査では、見逃された可能性がある。</p> <p>詳細調査・分析を行うため、2 次スクリーニングに移行する。なお、当該安全注入系の配管構成は国内 PWR の安全注入系と異なり、余熱除去系 (RHR) とは共用していない(下図参照)。</p>

<p>図 当該 PWR の安全注入系 https://www.asn.fr/l-asn-informe/actualite/corrosion-detecree-sur-le-circuit-ris-du-reacteur-1-de-la-centrale-de-civaux</p>
ASN 通知 (20220131)	シボ-1/2、ショー-B、ペンリー1号機で見つかった応力腐食現象		補足情報				
IRSN 記事 (20220120)	1次冷却系につながる配管の応力腐食による損傷		<p>ASN 通知(20220131)抜粋 https://www.french-nuclear-safety.fr/asn-informs/news-releases/stress-corrosion-phenomenon-detected-on-reactors</p> <p>2021-10-21、仏国シボ-1号機での第2回10年毎点検において、安全注入系配管エルボの溶接部に複数の指示が見つかった。2号機の10年毎点検を前倒して同年11月に検査したところ、同様な指示が複数見つかった。1号機の配管を切り出し検査したところ、溶接ビードの近くで配管内面に応力腐食現象による亀裂が確認された。</p> <p>なお、10年毎検査で実施されている超音波検査(UT)は、熱疲労による欠陥を見つけることが目的のため、応力腐食割れ(SCC)検知には非効率的。これまでの検査では、SCCによる指示を偽陽性と分類していた可能性がある。</p> <p>1450 MWe クラスであるショー-B1/B2号機では、前回の10年毎点検でそうした偽陽性が見つかったため、原子炉停止して検査することとした。B2では、同様な欠陥が見つかり、B1では検査が続けられている。</p> <p>1300 MWe クラスであるが、3回目の10年毎点検を実施中のペンリー1号機でも検査が行われ、同じ配管に指示が複数見つかった。詳細検査で、SCCが見られたが、現段階で見つかったものの大きさはシボ-1号機より小さい。</p> <p>計4基(シボ-1/2、ショー-B1/B2とペンリー1)が停止中である。腐食の原因や、影響を受ける可能性のある原子炉を特定するための調査も事業者(EDF)は行っている。従前に偽陽性と評価された全原子炉に対して、応力腐食の可能性を再確認するためのプログラムを検討している。</p> <p>安全局(ASN)は、シボ-とペンリーに対して通常とは別の検査を実施した。その目的は、追加検査のパフォーマンスと検査に伴う作業員の被ばく及び状況(エルボ切断作業や分析作業)を確認すること。最終的に、ASNは詳細分析のための配管切断を承認し、今後の修理手順並びに供用再開に関するルールを承認する予定である。</p>

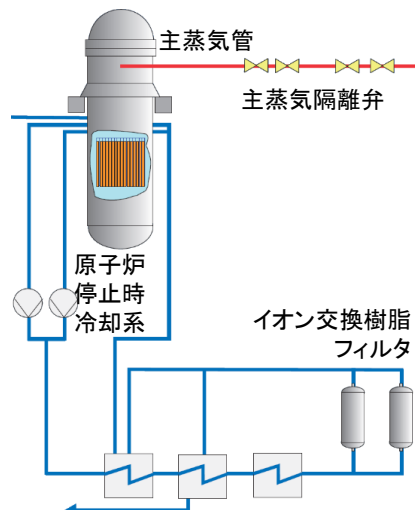
<p>図 原子炉冷却材浄化系 https://www.tvo.fi/uploads/File/nuclear-power-plant-units.pdf</p>
INES2020-02	原子炉施設事象				補足情報		
赤点線枠内は国際機関との取り決めにより公開できません。

<p>図 原子炉冷却材浄化系 https://www.tvo.fi/uploads/File/nuclear-power-plant-units.pdf</p>	スクリーニング基準		①	原子力施設・原子力安全に関する情報ではない場合。	②	当該事業者におけるソフト面の誤りに起因する設備・運転保守不良等であり、教訓を取り入れるとしても、事業者による取り組みの範囲にとどまる場合。	③	設備に原因がある事象であり、我が国の原子力施設とは設備構成や運転条件が異なる場合。もしくは、我が国にはないサイト条件等に起因する場合。	④	設備に原因がある事象であり、我が国では規制要求又は事業者の取り組みにより、対策が取られている場合。	⑤	当該国において軽微な事象とみなされる場合など、原因や教訓等有意な情報が得られない場合。ただし、原因や教訓等を含む情報や傾向分析情報が得られた際には、新たにスクリーニングを行う。	⑥	原子力規制庁内で既に検討が開始されている場合。ただし、検討状況はフォローする。	2020-12-11	事務局	②	0	<p>本件は、運転中の BWR プラントで主蒸気管内放射能高により、格納容器が隔離された事象の速報である。当該プラントの状況により、サイト緊急事態と分類された。放射能高の環境への漏えい、被曝の可能性は低い。</p> <p>1次スクリーニングのうち、暫定評価を行った場合、(暫定)と記載しています。</p>
スクリーニング基準																					
①	原子力施設・原子力安全に関する情報ではない場合。																				
②	当該事業者におけるソフト面の誤りに起因する設備・運転保守不良等であり、教訓を取り入れるとしても、事業者による取り組みの範囲にとどまる場合。																				
③	設備に原因がある事象であり、我が国の原子力施設とは設備構成や運転条件が異なる場合。もしくは、我が国にはないサイト条件等に起因する場合。																				
④	設備に原因がある事象であり、我が国では規制要求又は事業者の取り組みにより、対策が取られている場合。																				
⑤	当該国において軽微な事象とみなされる場合など、原因や教訓等有意な情報が得られない場合。ただし、原因や教訓等を含む情報や傾向分析情報が得られた際には、新たにスクリーニングを行う。																				
⑥	原子力規制庁内で既に検討が開始されている場合。ただし、検討状況はフォローする。																				
		<p>事業者(TVO)によるプレスリリース(2020-12-13) https://www.tvo.fi/en/index/news/pressreleasesstockexchange/2020/moreinformationontheplantdisturbanceatorkiluoto2.html</p> <p>0、原子炉停止時冷却系の計画点検修理中に、原子炉停止冷却系の一つが壊れた。そのため、長時間ほど掛かった。その間、高圧で、原子炉冷却材浄化系のフィルターは約 70°C に耐えられる。この時、約 100°C の冷却材が流出し、物質が冷却材に溶け出した。修理後、冷却系の運転を再開し、原子炉冷却材も原子炉へ流れた。溶解した物質が主蒸気管内の放射能レベルも高くなった。</p> <p>管放射能高により、自動的に格納容器が隔離(閉)。これに伴い、自動的に格納容器が移動し、原子炉停止した。この格納容器緊急事態と分類され、オルキルオト発電所の対応が開始された。緊急体制が敷かれた。イベントに参集した。</p> <p>環境への影響はなく、安全重要度も高く、放射能レベル 0 と評価された。従業員への被曝はなかった。</p> <p>STUK は、2 号機の運転再開を許可し、点検項目を実施し、14 日に運転再開申請し、センサー、コネクター、伝送器、スイッチと貫通部の点検。3) サプレッションポンプの格納容器内の弁の試験。5) 制御棒操縦停止機能の試験。</p> <p>https://www.tvo.fi/en/index/news/pressreleasesstockexchange/2020/stukgrantedstart-upperpermissionforol2plantunit.html</p>

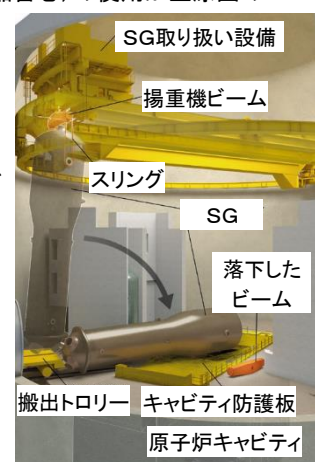
番号	件名	概要	受領日	担当	1次スクリーニング		
					基準/2次	INES	処理結果
IRS9054			2022-01-06	事務局	③	—	<p>本件は、PWRプラントにおけるSG取替えに伴い旧SGを横倒し作業を開始した直後に、SGが倒れた事象である。原子炉容器や原子炉キャビティに燃料はなく、施設の安全性は損なわれていない。軽傷者が1名。原因は、SG取り扱い設備の揚重ビームが壊れたため。壊れた原因は、ビームの設計欠陥。ビームが傾いた際の運転手順や監視にも不備があった。</p> <p>当該設備の設計欠陥により発生したことから、上記の基準によりスクリーニングアウトとする。</p> <p>参考：パリュエル2号機のSG落下(2017年ASN年報から抜粋) https://www.asn.fr/annual_report/2017qb/</p> <p>2016-03-31、第3回10年毎点検実施中のパリュエル2号機で、SGが落下した。当時、原子炉容器に燃料はない。9人が作業中で、1人が胸に傷を負った。EDFによる調査により、修復が必要なのは原子炉キャビティのライナーだけとわかり、2018年頭に修復完了。2017年末に、SG取替えできるように新しいビームが設計・製造された。</p> <p>1300 MW級用のポーラークレーンに追加された揚重ビーム(900 MW級用とは異なり、設計欠陥含む)の使用が主原因の一つである。また、SG取替えを請け負う業者に関連して、監視や意思決定プロセスにも課題があった。</p>
					補足情報

<p>The diagram illustrates the SG handling equipment. It shows a yellow crane beam (揚重機ビーム) supported by slings (スリング). A steam generator (SG) is suspended from the beam. A label '落下したビーム' (fallen beam) points to a section of the beam that has broken. Other components shown include the SG handling equipment (SG取り扱い設備), a transfer trolley (搬出トrolley), a cabin protection plate (キャビティ防護板), and the reactor cabin (原子炉キャビティ).</p>

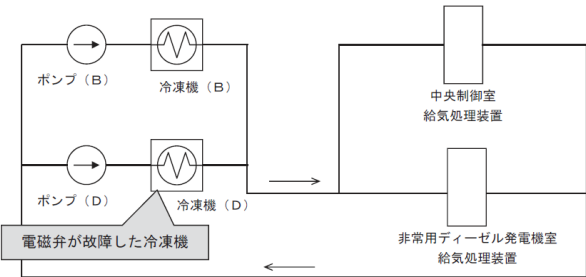
<p>図はB系を示す。A系も同様。</p>	
					<p>図 換気空調補機非常用冷却水系(HECW)概要図</p>

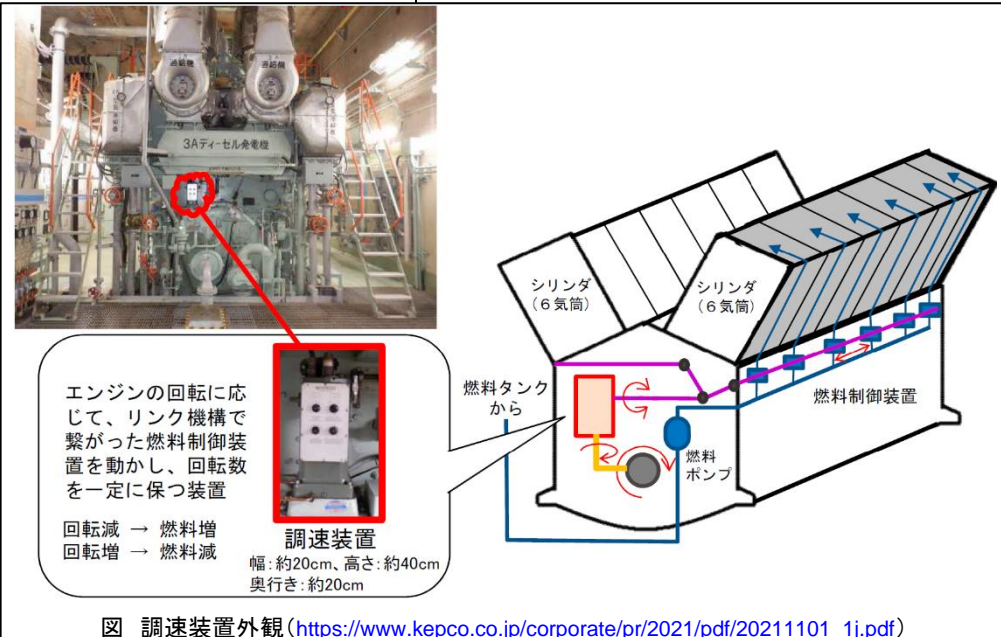
<p>エンジンの回転に応じて、リンク機構で繋がった燃料制御装置を動かし、回転数を一定に保つ装置</p> <p>回転減 → 燃料増 回転増 → 燃料減</p> <p>调速装置 幅: 約20cm、高さ: 約40cm 奥行き: 約20cm</p> <p>図 调速装置外観 (https://www.kepco.co.jp/corporate/pr/2021/pdf/20211101_1j.pdf)</p>

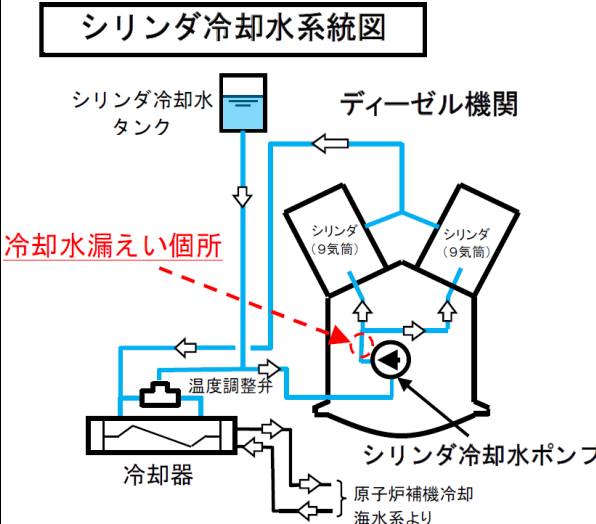
番号	件名	概要	受領日	担当	1次スクリーニング		
					基準/2次	INES	処理結果
国内 2021-46	ディーゼル発電機 シリンダ冷却水ポンプ出口配管フランジ部からの冷却水漏れによる待機除外 更新日: 2022-02-09 NUCIA 通番: 13426M ユニット: 敦賀発電所 2号 発生日: 2022-01-13 登録区分: 最終	<p>2022-01-12、第 18 回定期検査中、A ディーゼル発電機 (DG) の負荷試験において、シリンダ冷却水ポンプ出口配管フランジ部より約 3 滴/秒の冷却水漏れが確認された。当該フランジ部の増し締めを行ったが改善が見られないことから、2022-01-13 に A-DG を待機除外とし、保安規定で定める運転上の制限を満足していないと判断。なお、B-DG は点検作業により待機除外、高圧電源車は待機中。その後、B-DG を復旧し、起動確認等を行い、運転上の制限を満足する状態に復帰した。</p> <p>安全評価: 本事象による周辺環境への影響はない。</p> <p>漏水原因: フランジ部ガスケットの損傷。このガスケットは、本来の仕様とは異なり、強度の低い製品であった。このガスケットは、前回点検時に、別のフランジ部の予備品として現場に持ち込んだものだったが、当該フランジ部に使用していたガスケットと同じ形状であったため、型式を確認せずに取り付けていた。</p> <p>是正処置: ①本来の仕様のガスケットに交換する。②工事に使用する部品以外は現場に持ち込まないよう社内規程を改善する。③部品の型式を確認した上で取り付けるよう、工事関係者および所員に教育を行う。</p>	2022-02-09	事務局	⑤	—	<p>本件は、非常用ディーゼル発電機の負荷試験における冷却水漏れが確認された事例である。外部への放射能の影響はない。原因は、ガスケットの損傷。本来の仕様とは異なるものが使用されていた。事業者による根本原因究明、是正処置、情報発信・共有が行われていることから、上記の基準でスクリーニングアウトとする。</p>
補足情報							
シリンダ冷却水系統図

配管フランジ							
<p>配管の接続部の気密性や液密性を保つためにガスケットが使用されている。</p>

冷却水漏えいイメージ							
<p>ガスケットに損傷が発生し、冷却水の漏えいに至った。</p>
