柏崎刈羽原子力発電所 3号炉 高経年化技術評価書について

2023年1月19日
東京電力ホールディングス株式会社

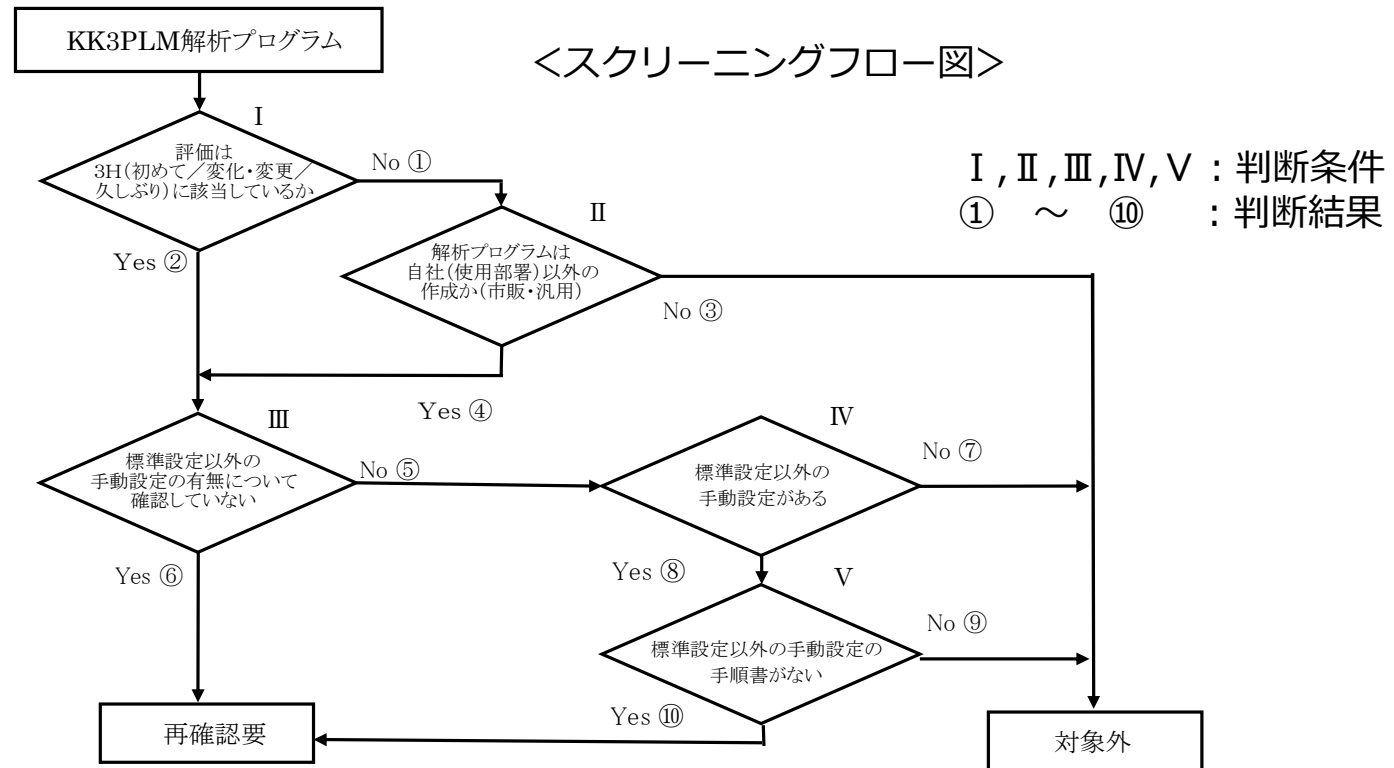
下記スクリーニングフロー図を用いて東電設計及び東芝ESSのKK3高経年化技術評価における解析プログラムについて同様の解析誤りを起こす解析プログラムの有無について、スクリーニングを行い再確認が必要となる解析プログラムを抽出した。

KK3PLMにおける解析プログラムのスクリーニングの結果、当該解析プログラム以外に再確認が必要となった解析プログラムは抽出されなかった。
