柏崎刈羽3号炉 高経年化技術評価に関わる審査コメント反映整理表(共通)

柏崎刈羽3号炉 高経年化技術評価に関わる審査コメント反映整理表(中性子照射脆化)

柏崎刈羽3号炉 高経年化技術評価に関わる審査コメント反映整理表(その他の経年劣化事象)

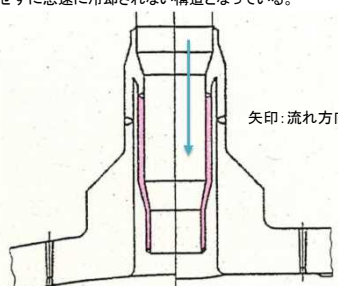
No	事象	日付	資料	ページ	質問・コメント内容	コメント対応 (資料修正がある場合、末尾()内は修正ページ)	回答日	完了
1	照射脆化	10月26日	別冊 (容器)	2-17	「中性子照射量が容器内面で $1.0 \times 10^{21} \text{ n/m}^2$ を超えると予測される炉心領域には、運転開始後令和3年8月11日時点において、胴以外に低圧注水ノズルが含まれるが」と記載されているが、補足説明資料p5では、「胴以外に低圧注水ノズル、水位計装ノズルが含まれるが」と記載がある。該当ページの記載の違いについて説明すること。	補足説明資料(中性子照射脆化)5ページでは、評価の詳細を記載する必要があると考え、評価対象外の「水位計装ノズル」の説明を記載している。一方、別冊(容器)には評価対象部位について記載していることから記載に相違が生じたものである。	2022年11月9日	
1-1	照射脆化	12月7日	別冊 (容器)	2-17	No.1の回答に関して、照射量が $1.0 \times 10^{21} \text{ n/m}^2$ を超えると予測される場所が胴以外に低圧注水ノズルのみであるように記載されているため、適切な記載に修正すること。	別冊(容器)2-17ページの記載を、補足説明資料の記載に合わせて「水位計装ノズル」を含めた記載に見直し、今後補正を行う。 (別冊(容器)2-17ページ)	2022年12月15日	
2	照射脆化	10月26日	別冊 (容器)	2-17	「また、設計上、低温の水が導かれるようなノズルにはサーマルスリーブが設けられており、原子炉圧力容器が急速に冷却されないようになっている。」との記載について、図等を用いて具体的に説明すること。	原子炉圧力容器のノズル構造図を下図にて示す。 サーマルスリーブ(赤くハッチングしている箇所)がノズル内側に溶接で取付けられており、低温の水がサーマルスリーブ内側を流れ、原子炉圧力容器と直接接せず急速に冷却されない構造となっている。

矢印: 流れ方向を示す。	2022年11月25日	
2-1	照射脆化	12月7日	別冊 (容器)	2-17	No.2の回答について、補足説明資料に追記すること。	補足説明資料(中性子照射脆化)にNo.2回答内容を追記した。 (補足説明資料(中性子照射脆化)1ページ、別紙3)	2022年12月15日

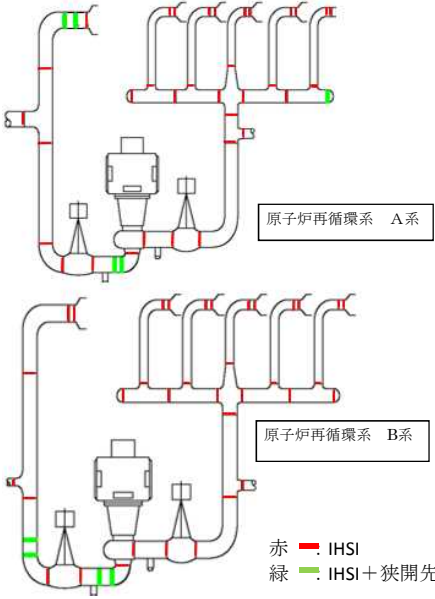
5	SCC	10月26日	別冊 (配管)	1-17	再循環系のステンレス鋼配管に施した応力腐食割れ対策(狭開先及び高周波誘導加熱応力改善工法(IHSI))箇所を図示して説明すること。	<p>再循環系のステンレス鋼配管に施した応力腐食割れ対策(狭開先及び高周波誘導加熱応力改善工法(IHSI))箇所を下記図にて示す。</p>

<p>赤 IHSI 緑 IHSI+狭開先</p>	2022年11月25日	
6	腐食	10月26日	補足説明資料 (共通事項)	2-4	表2-1 番号13、15、16:▲としてるが、点検時に目視点検を行っているので△①となるのではない。▲であるならその理由を説明すること。	<p>当該部位である「端子台接続、電動弁コネクタ接続、同軸コネクタ接続」については、点検時に目視点検を行っているので、△①事象に整理することが適切であるため、補足説明資料(共通事項)を見直した。 (補足説明資料(共通事項)別紙1 1-36ページ、別紙2 2-4ページ)</p> <p>また、別冊(ケーブル)についても、補足説明資料(共通事項)同様の記載があるため、今後補正を行う。 (別冊(ケーブル)6-16~18、20、21ページ)</p>	2022年11月25日	
7	高サイクル疲労割れ	10月26日	補足説明資料 (共通事項)	2-6	表2-1 番号27:「なお、高サイクル疲労割れの事象が発生した際には、配管・サポートの見直しを行うこと」としているということは、発生する可能性があるということで、それでも▲事象としていること理由を説明すること。	<p>当該事象については、ディーゼル機関近傍で比較的振動が大きいため、共振を防ぐよう設計・施工されていることから、高サイクル疲労割れが発生する可能性は小さい。 「なお、高サイクル疲労割れの事象が発生した際には、配管・サポートの見直しを行うこと」とは、高サイクル疲労割れが発生した場合の運用として記載している。</p>	2022年11月25日	
8	摩耗、素線切れ等	10月26日	補足説明資料 (共通事項)	1-64	表1-1 番号337:事象が原因で取替を行っているにもかかわらず△①になる理由を説明すること。	<p>当該事象については、これまでの点検結果より摩耗、素線切れ等は傾向が変化する要因があるとは考え難いことから、高経年化対策上着目すべき経年劣化事象ではないと判断している。 「クレーン等安全規則」による基準に基づきワイヤロープの取替を行っている。とは、取替の実績ではなく、取替の運用として記載している。</p>	2022年11月25日
