川内原子力発電所 2号炉審査資料	
資料番号	QSN2-PLM40-共通
提出年月日	2022年10月26日

川内原子力発電所 2号炉  
運転期間延長認可申請  
(共通事項)

補足説明資料

2022年10月26日  
九州電力株式会社

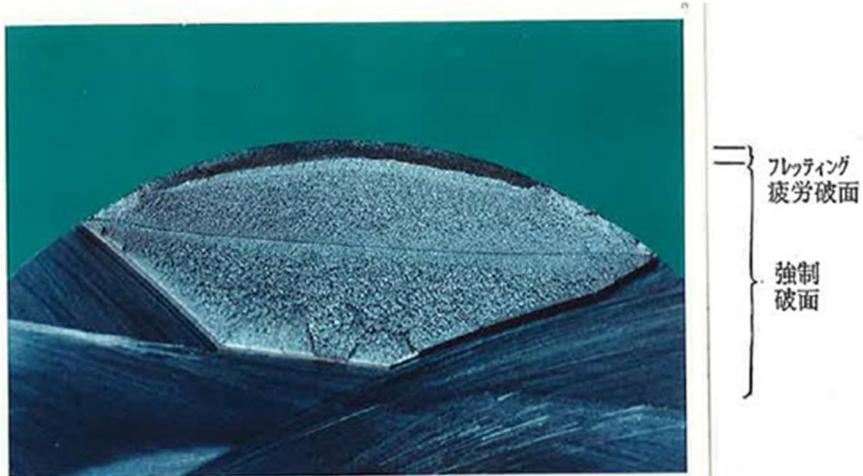
図 7 フレッティング破面例

軸に生じたき裂のうち、代表的な破面を図 7 に示す。図 8 にき裂の断面ミクロによる観察例を示す。き裂は粒界貫通型で軸表面に対して直角ではない角度をもって生じており、典型的なフレッティング疲労き裂の様相を呈している。ただし、き裂が深く進展するに従って、軸表面に垂直な方向に進展していく傾向が見られる。これは、軸表面では曲げ応力よりもせん断応力が支配的であるため、斜めに進展し、き裂が深く進展するに従い、せん断力が小さくなり、反対に曲げ応力が支配的になって、き裂の進展方向が曲げ応力で進展する軸と直角な方向に遷移してくるためである。
