特定原子力施設監視・評価検討会
（第105回）
資料6-1-2

汚染水対策の現況と今後について

2023年2月20日

東京電力ホールディングス株式会社

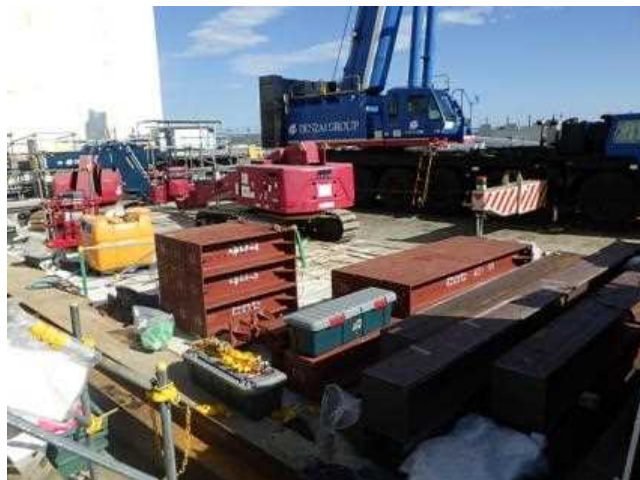
- 4号機T/B建屋海側 状況写真 (2022.11.9)

震災時に設置されていたクレーン移動完了
(クレーン移動前の設置個所をフェーシング中)

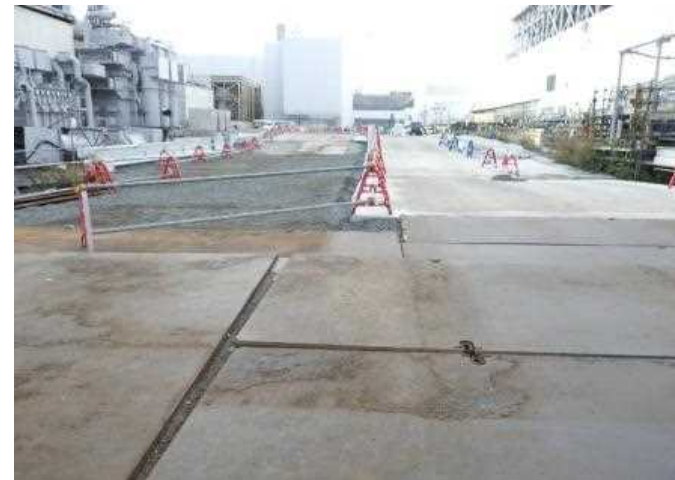
- 4号機原子炉建屋山側 状況写真(2022.11.8)

3号機側から4号機側を望む。(陸側遮水壁側から施工中)

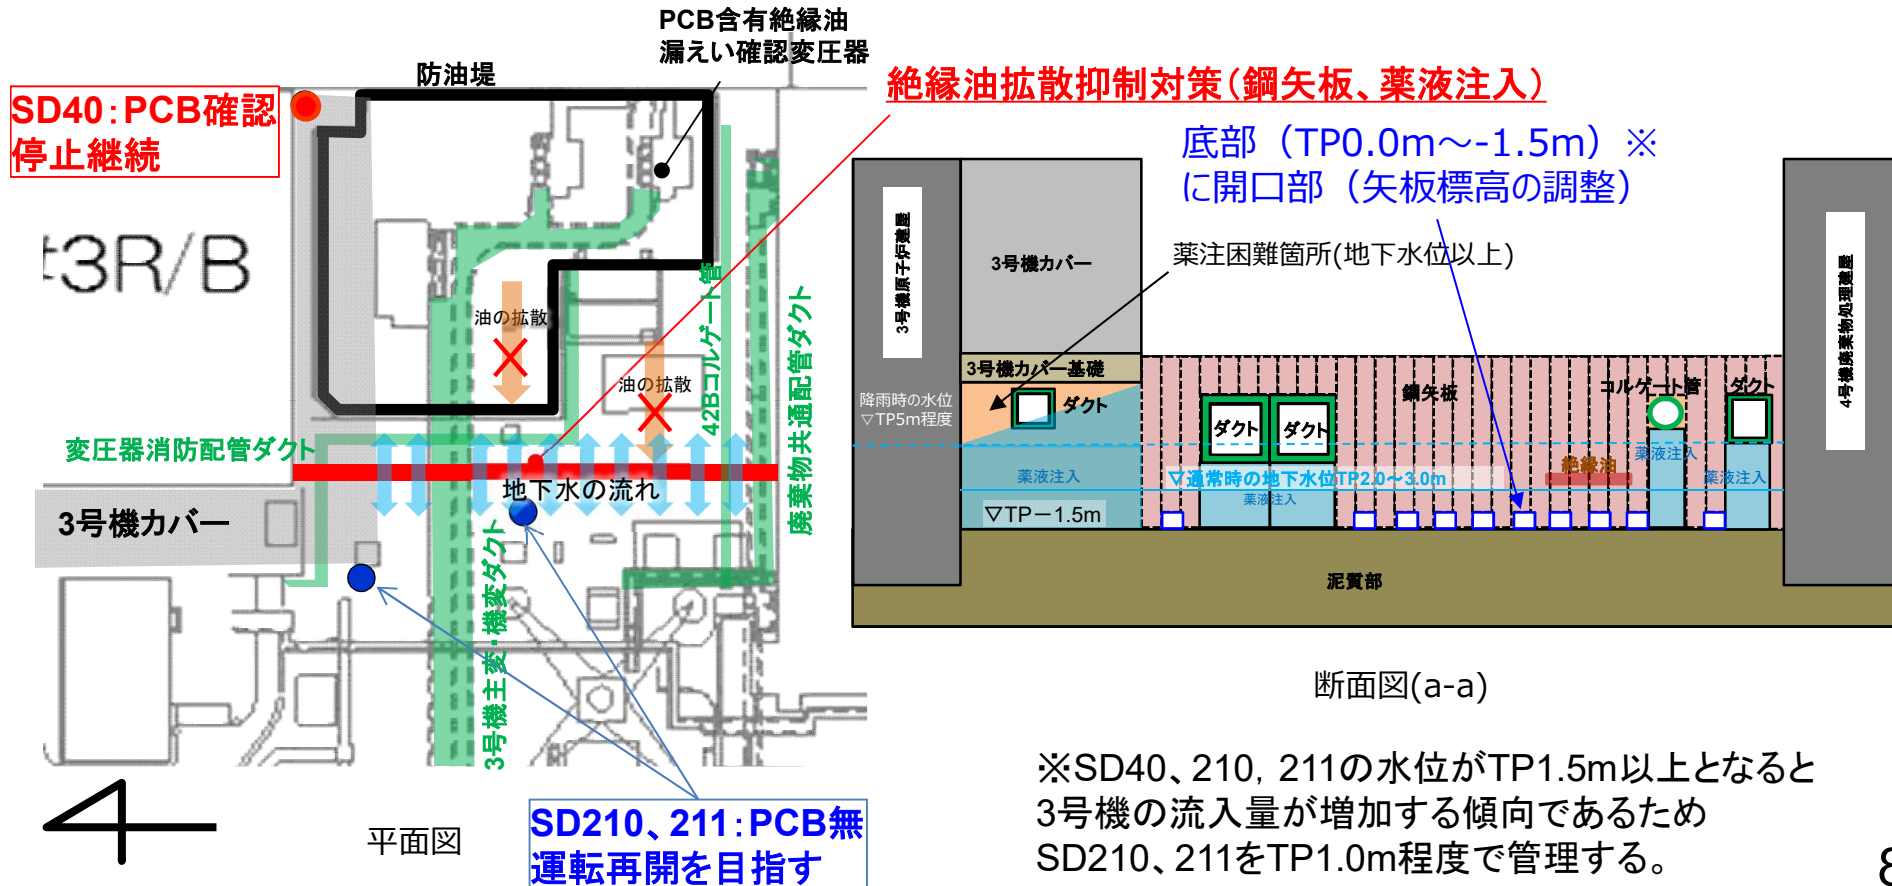
1-6.サブドレンNo40周辺 PCB含有絶縁油拡散抑制対策の概要

- 低濃度PCBを含む絶縁油が地中で拡散することに伴い、サブドレン停止による建屋への地下水流入量の増加が懸念されることから、下記のとおり絶縁油の拡散抑制対策を行う。
 - 鋼矢板および薬液注入により絶縁油の地中内での拡散抑制対策を行う。
 - 拡散抑制対策は防油堤及び、周辺のダクトを踏まえて設置位置の平面配置を設定した。
 - 絶縁油拡散対策実施の上、サブドレンNo.210,211を再稼働して建屋近傍の地下水をくみ上げられるよう、鋼矢板は底部に開口部を設けて油の拡散抑制を行う。

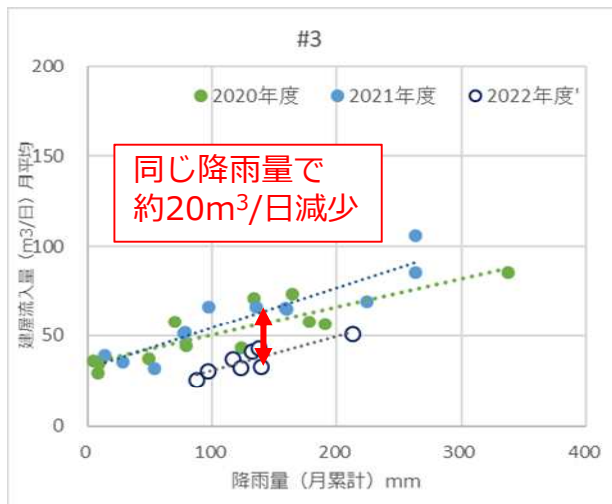
1-10 建屋流入量（号機別）と降雨量との関係

- 2号機：同程度の降雨で約10m³/日減少。2号機燃料取り出し構台の基礎地盤改良や構台構築に付随するフェーシングの効果と想定
- 3号機：同程度の降雨量で約20m³/日減少、周辺のフェーシングを含む雨水排水対策の継続や、陸側遮水壁横断構造物（3号主変機連絡ダクト開閉所側）の一部閉塞工事等の効果と想定

- ✓ 地下水：切片の値
- ✓ その他（雨水等）：勾配×降水量

2020年度：約 90[1,349]
 2021年度：約100[1,572]
 2022年度：約 80[1,070]

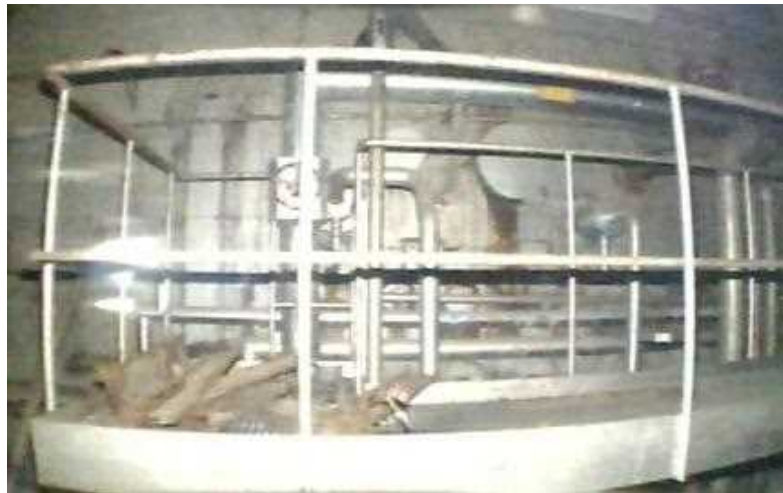
試験前（2022/9/12）

- 東側の外壁貫通部外側から注入孔を用いて、水押し試験、注入を実施した結果、大きな変化は確認されなかった。

東側 T.P.+ 7 m～T.P.+ 5 m付近

⇒
大きな
変化なし

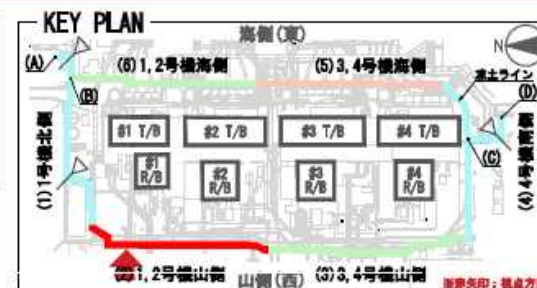
【参考】地中温度分布図（1・2号機西側）

■ 地中温度分布図

(2) 1, 2号機山側（西側から望む）

（温度は11/15 7:00時点のデータ）

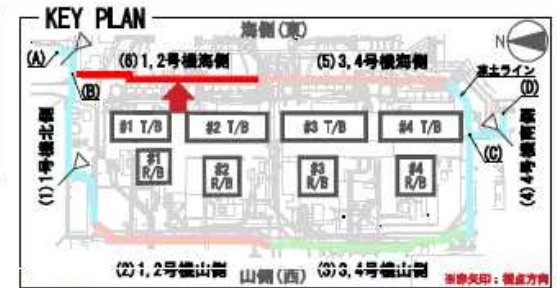
【参考】地中温度分布図（1・2号機東側）

■ 地中温度分布図

(6) 1,2号機海側（西側：内側から望む）

（温度は11/15 7:00時点のデータ）

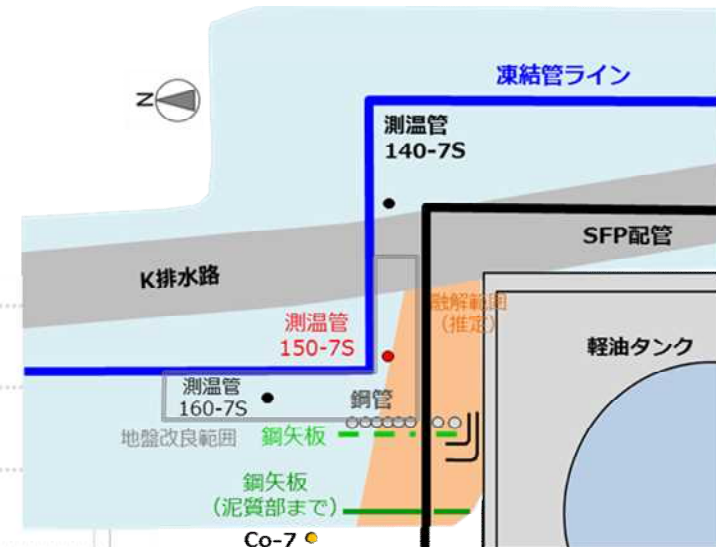
【参考】 測温管150-7 Sの温度状況

- 地中温度が0℃以上まで上昇が確認された表層部T.P.+8.5m～T.P.+4.5mについては、地中温度が-5℃以下まで低下している。

測温管150-7 S経時変化 (11/15 19:00時点)

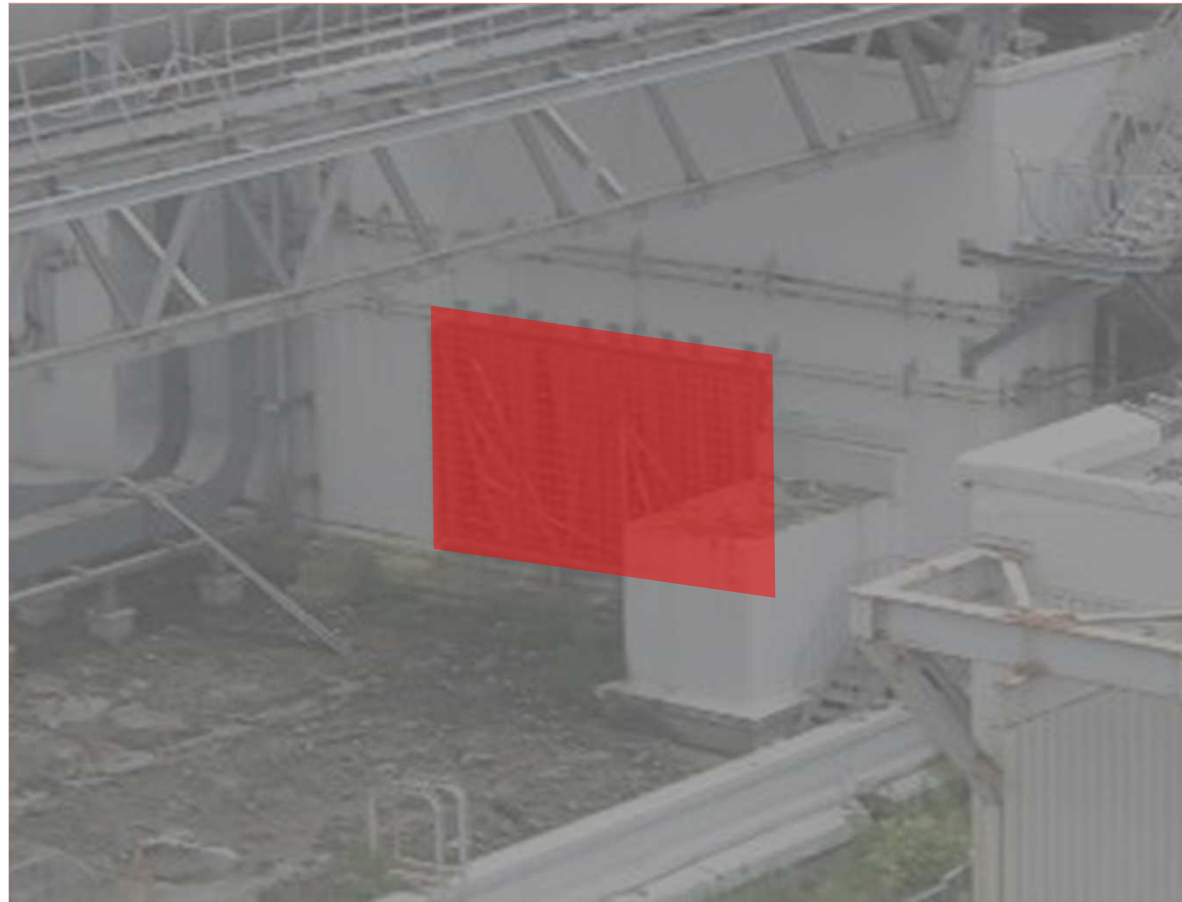
- ・ 1-4号機建屋内に雨水が吹込む可能性のある窓およびガラリ等の破損箇所（7箇所、約200m²）を2023年2月～7月にかけて対策工事を実施予定

参考写真：雨水侵入箇所

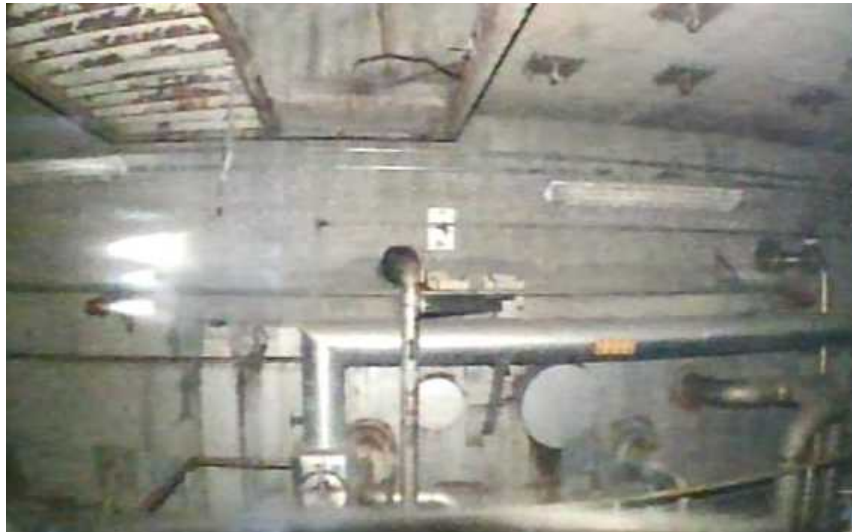
東側 T.P.+6m~T.P.+8m付近：多少のにじみ

【参考】 3号機T/B北東部外壁写真

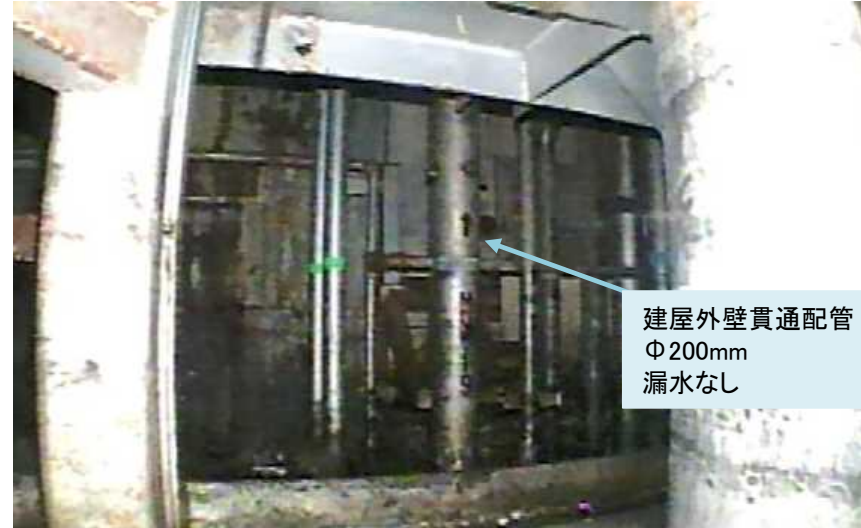
T.P.+1m~T.P.+3m付近：滞留水（過去）水没していた箇所

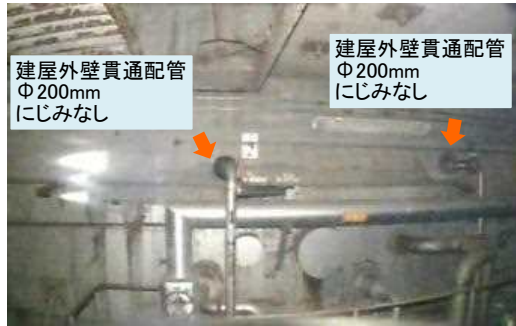
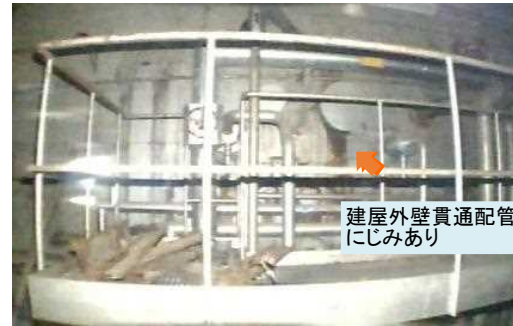
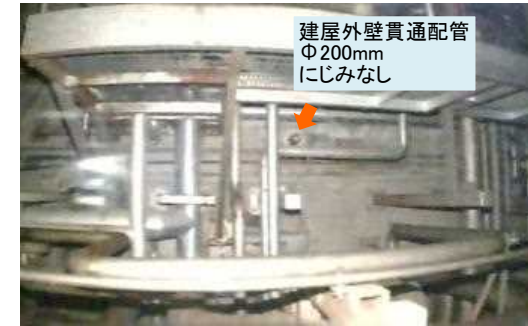
試験前

注入前後の比較

東側 T.P.+8m~T.P.+6m付近

東側 T.P.+7m~T.P.+5m付近

東側 T.P.+5m~T.P.+3m付近

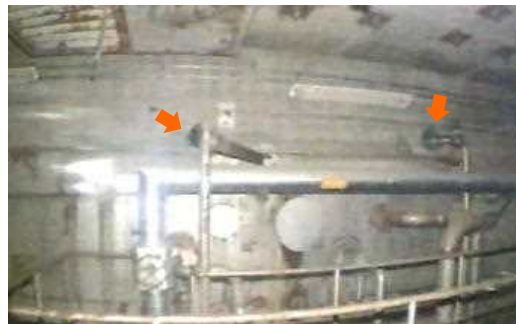
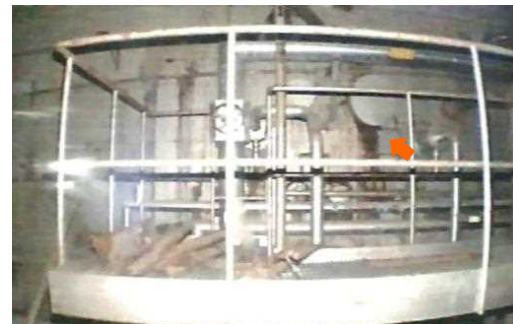
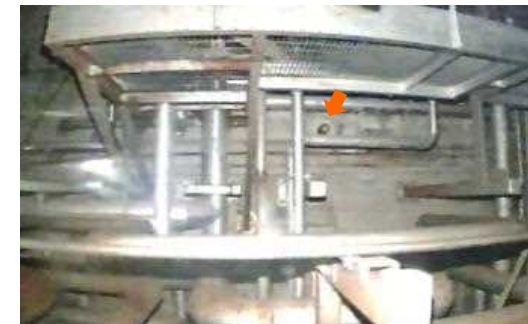
薬液注入後

↓ 変化なし

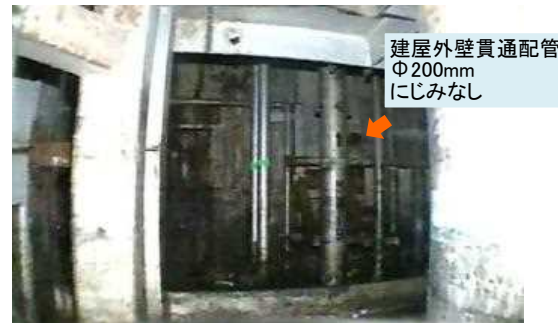
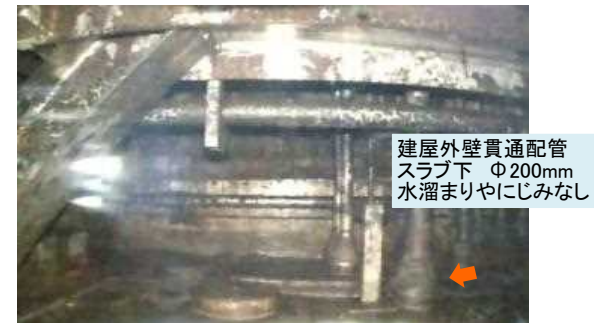
試験前

1次注入後の比較

東側 T.P.+1m～T.P.+3m付近
滞留水（過去）水没していた箇所

東側 T.P. - 0.8m(床面)～T.P.+1m付近

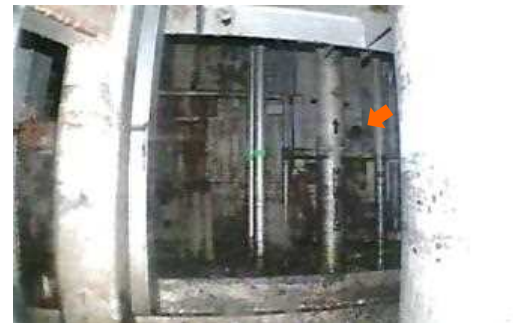
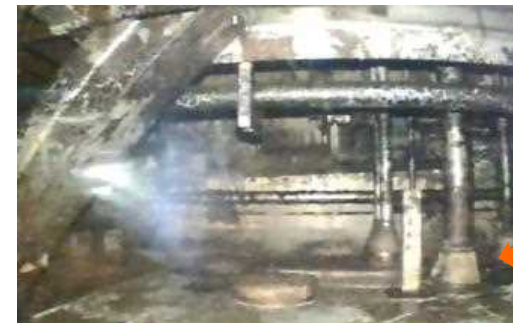
薬液注入後

↓ 変化なし

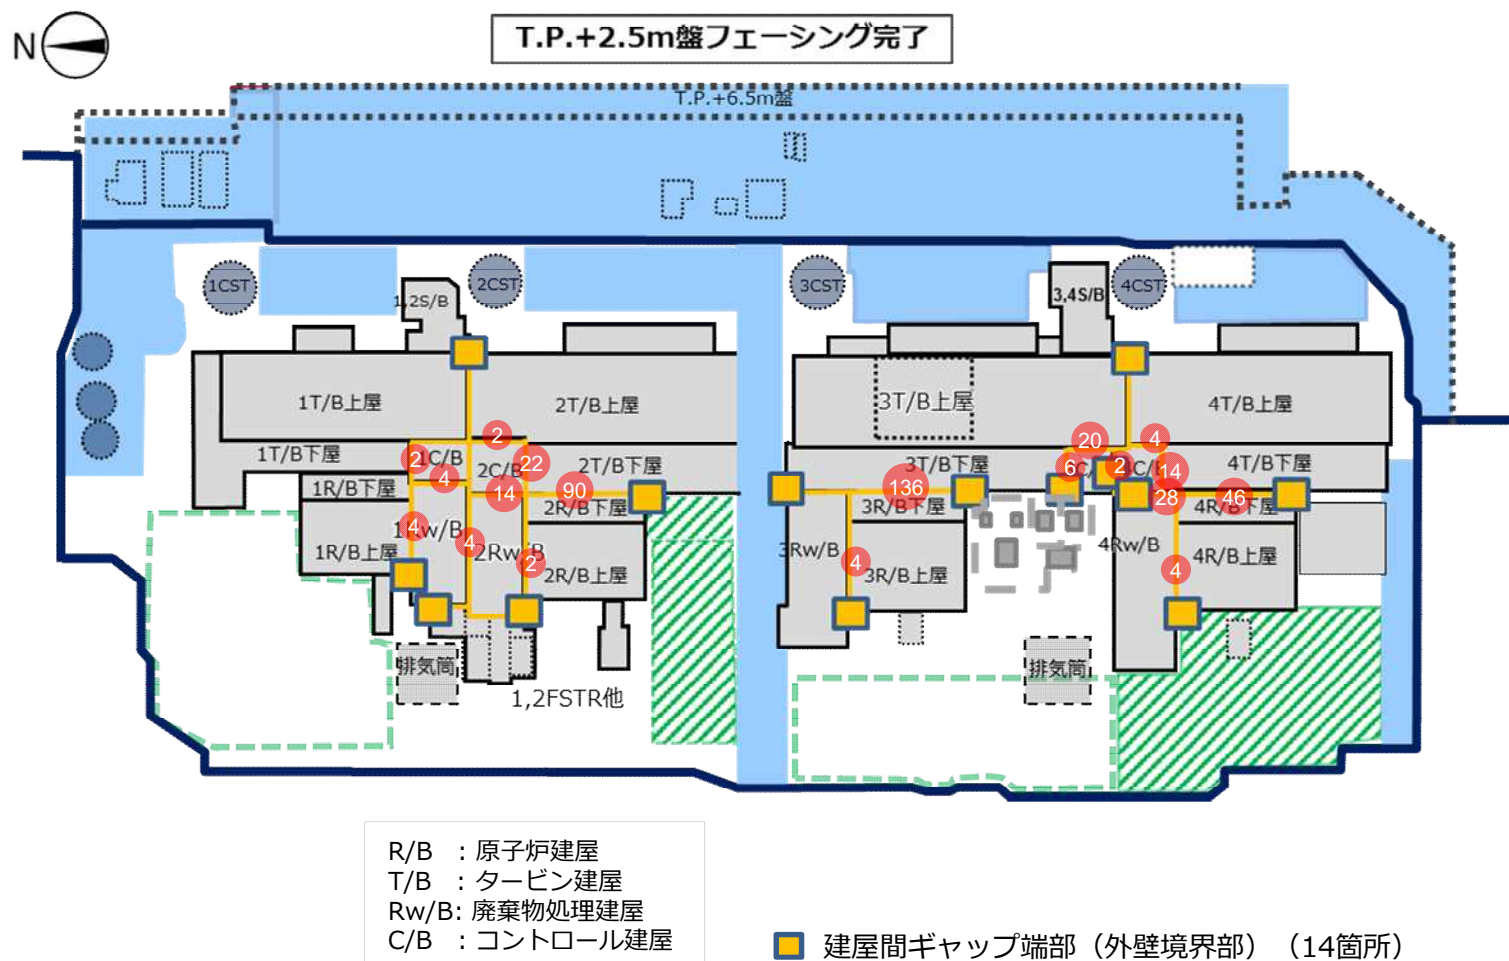
【参考】 1-4号機建屋深部（T.P.+2m以下）貫通部配置

震災前に竣工図書及び確認可能な現地から作成した図面より算定
 （建設以降に閉塞、追加された建屋貫通部は反映されていない可能性有）

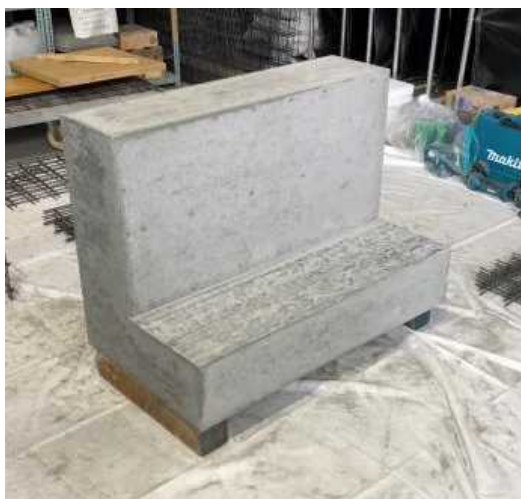
【参考】①材料透水試験の試験体製作状況

手順1：基礎L型部

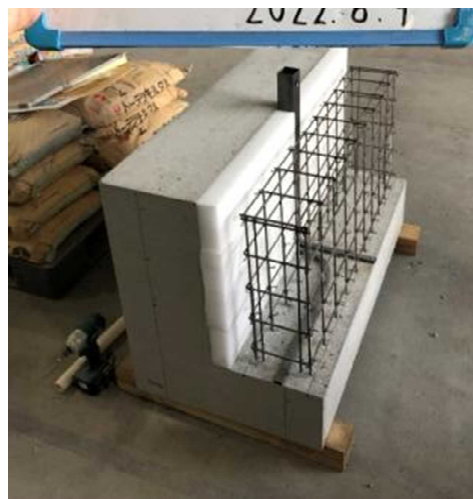
手順2：発泡ポリエチレン、側壁鉄筋組立

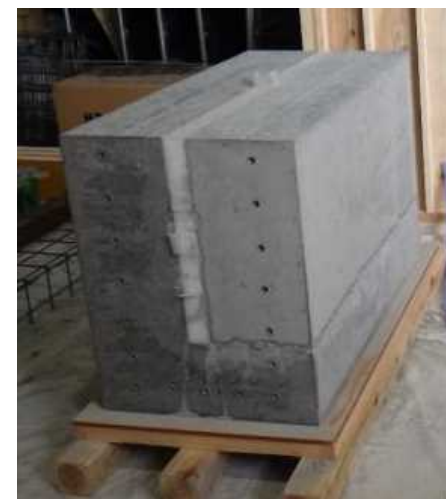
手順3：側壁部設置

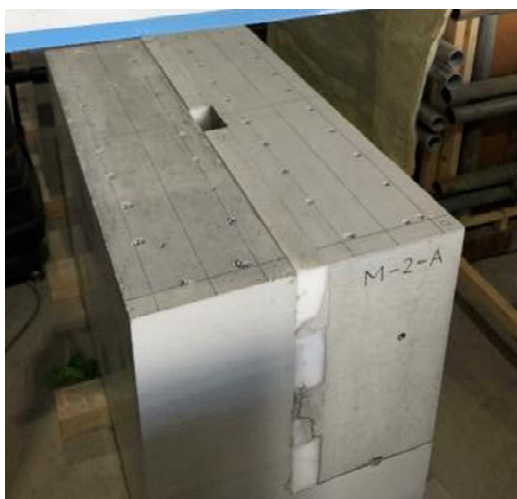
手順4：注入箇所除去

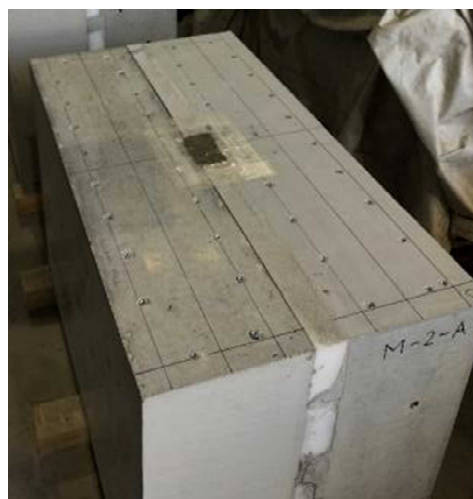
手順5：止水材（モルタル）注入完了

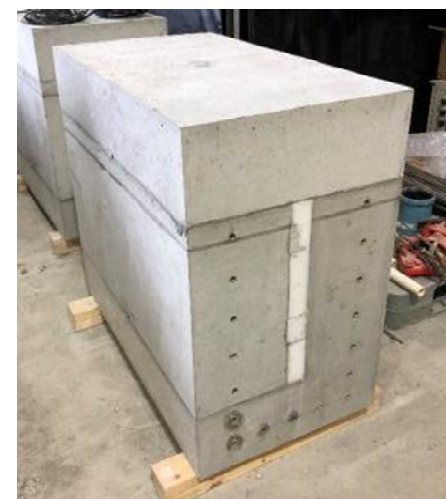
手順6：上部設置（試験体完成）

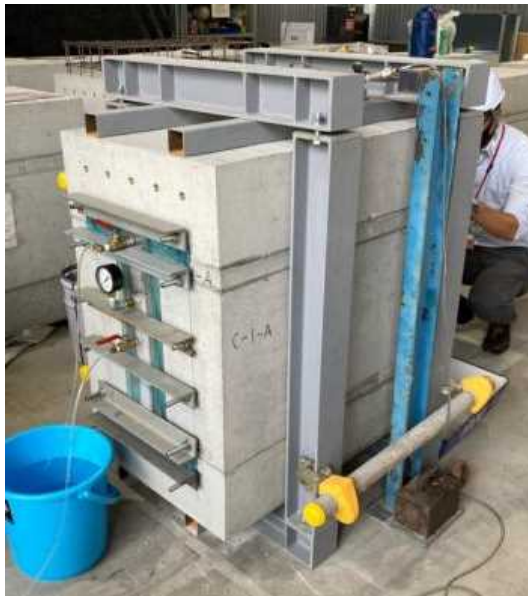
- 材料透水試験は、約1m程度の試験体を作成し、材料3種、止水幅3種、施工法2種の18種類の試験に加えて、止水部を構築しない、発泡ポリエチレンのみの試験を行っている。
- 止水部に関しては、発泡ポリエチレン及びコンクリートに囲まれた範囲で構築している。
- 試験の結果、止水部とコンクリートの界面からののにじみ程度が確認された。

写真1. 試験体（加圧側）

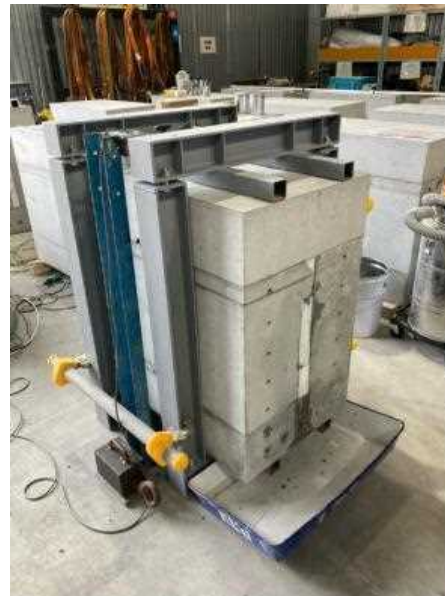
写真2. 試験体（下流側）

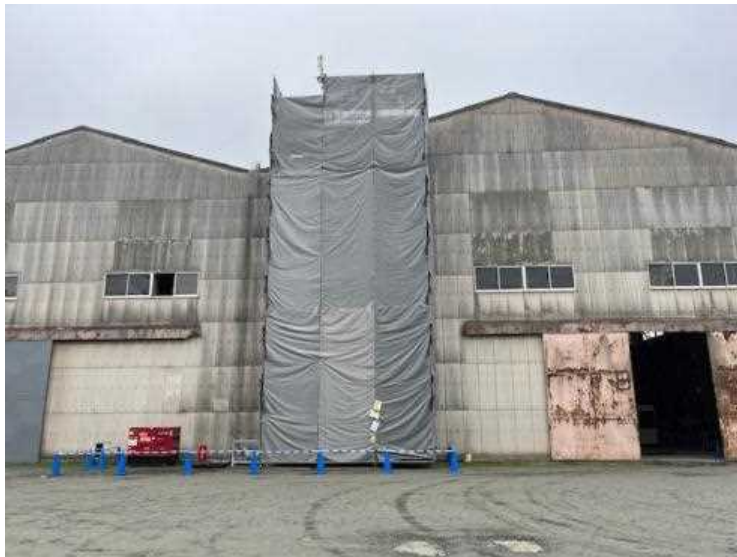
- 材料打設試験は、構外ヤードでφ50mmのパイプを用いて、約10m以上の上部から止水材の打設を行った。
- 材料に関しては3種類、打設手法について3種類について、打設時に底部2mに水がある状態で行った。
- 手押しポンプ打設はホース先端が液面下部1m程度になるように、自由落下打設は10m程度上部から、電動ポンプは配管底部にホース先端を固定してそれぞれ打設した。
- 自由落下打設では一部の材料で材料分離などを生じる結果が確認された。

写真1. 足場設置状況
(足場背面側にアクリルパイプを設置)

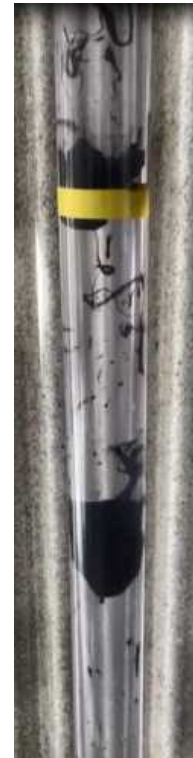
試験状況（下端部）

写真2：ポリブタジエン
自由落下

- 打設速度をゆっくりとすることを指向し、当初、手押しポンプで打設を行ったが、手押しポンプでは、材料の押し出し不足による材料分離の発生、または、打設時間の経過と共に材料の押し出しが一部できない結果となった。
- 水中への自由落下打設では、材料が水に入った際に材料分離し、品質に問題がある可能性がある。
- 電動ポンプに変更し打設する事で、すべての止水材で打設可能であることが確認された。
- 現場については、地下水流速による止水材の流出リスクがあるため、打設面の確認方法を今後検討する。

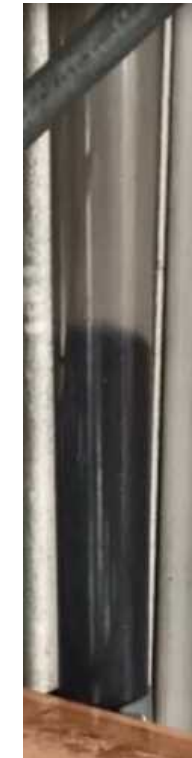
ポリブタジエン
電動ポンプ

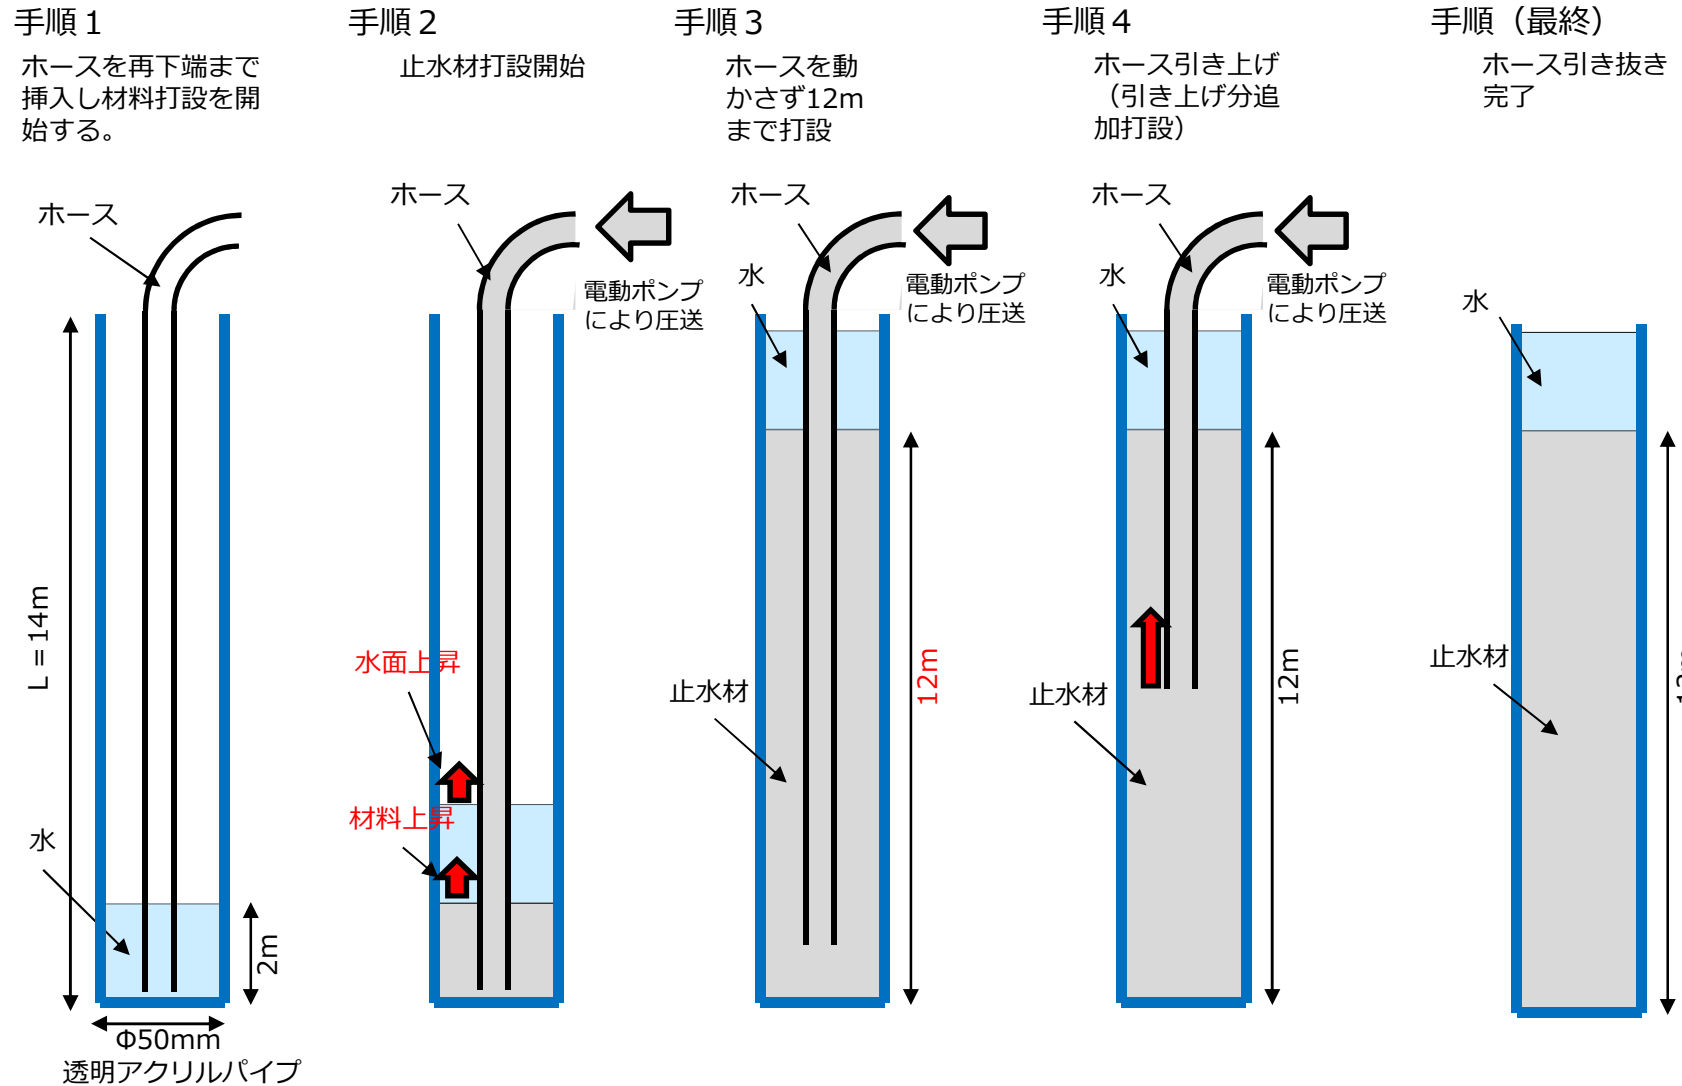
【参考】②材料打設試験（ホースを用いたトレミー打設：ホース移動なし、管内の水あり）：電動ポンプ

（ホース使用、ホースの引上げなし、電動ポンプ使用）

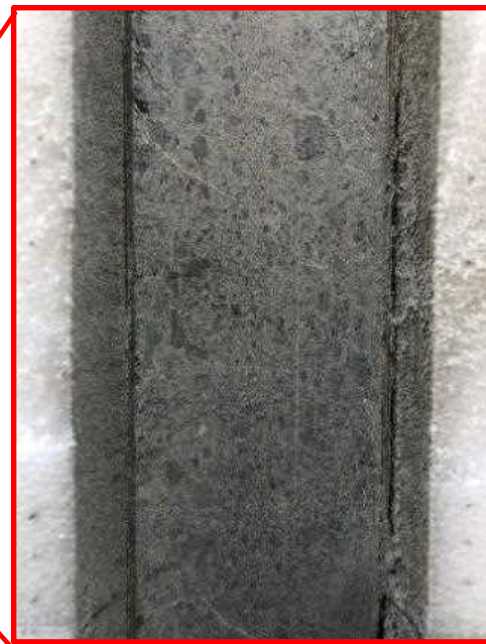
削孔開始から0.5m付近

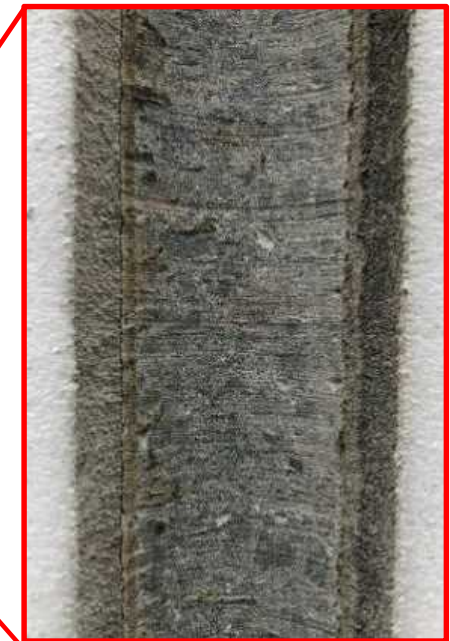
削孔開始から0.5m付近

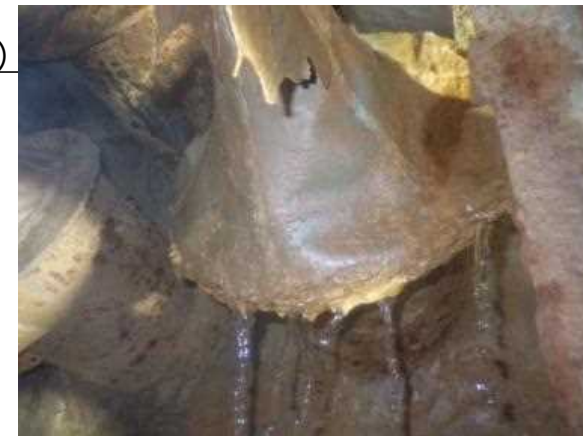
建屋間ギャップからの流入イメージ

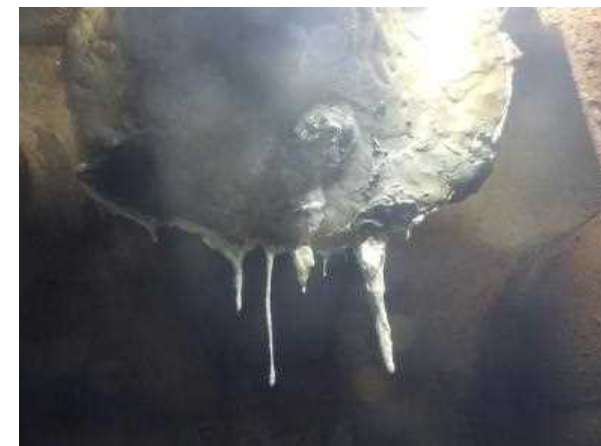
現状

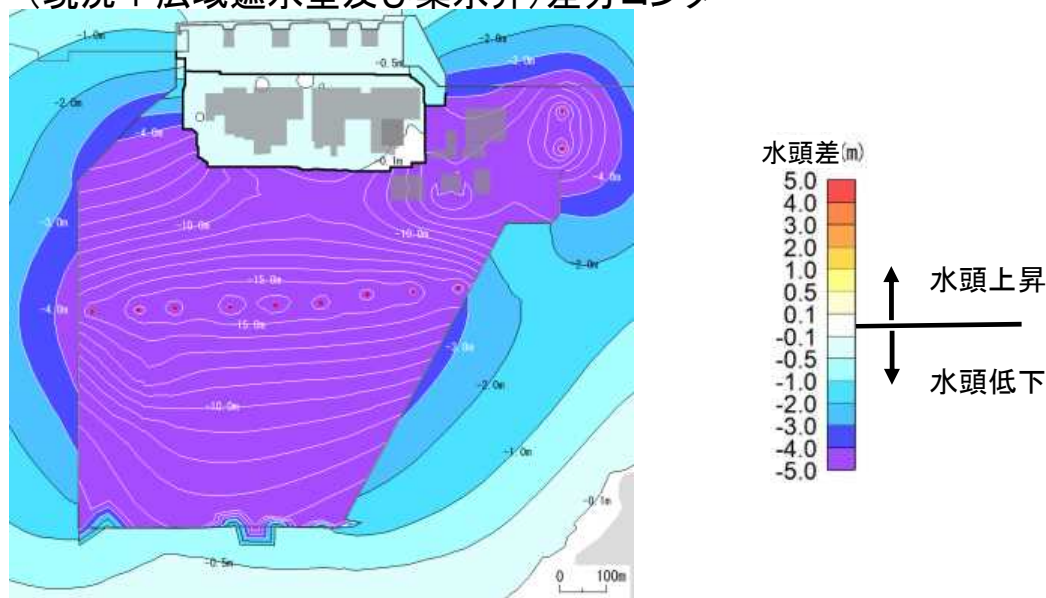
現況－(現況+広域遮水壁及び集水井)差分コンター
