第37条 付録1 事故シーケンスグループ及び重要事故シーケンス等の選定について

別添 3. レベル1 PRA 3.2 外部事象 3.2.1 地震 PRA

大飯発電所3/4号炉	女川原子力発電所2号炉	泊発電所3号炉	相違理由
	<p>第3.2.1.a-3図 起因事象の抽出フロー</p>	<p>第3.2.1.a-3図 起因事象の抽出フロー</p>	<p>【大飯】</p> <ul style="list-style-type: none"> <li>■記載方針の相違</li> <li>・女川の実績反映のため、起因事象の抽出フローについて記載している</li> </ul> <p>【女川】</p> <ul style="list-style-type: none"> <li>■評価方針による相違</li> <li>・泊においても外部電源設備の地震耐力は比較的弱く、低加速度の範囲においても地震により外部電源喪失の起因事象が発生している確率が高いもの、外部電源の有無により原子炉トリップの非信頼度が異なるため、外部電源が健全なシナリオも取り扱っている</li> <li>・泊は常用系で耐震クラスの低い主給水系の機器損傷による主給水流量喪失が必ず発生するものとしている（大飯に記載はないが、泊と同様の評価となっている）</li> </ul>

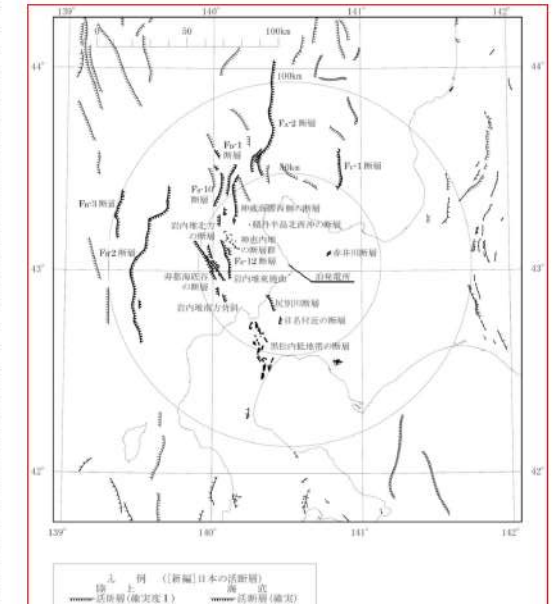
<p>第 3.2.1.b-1 図 敷地周辺の活断層分布</p>	<p>【女川】【大飯】</p> <ul style="list-style-type: none"> <li>■個別評価による相違</li> <li>・地震発生様式等が異なることから、地震ハザード評価が異なる</li> </ul>
<p>追而【地震ハザード評価結果を反映】</p>

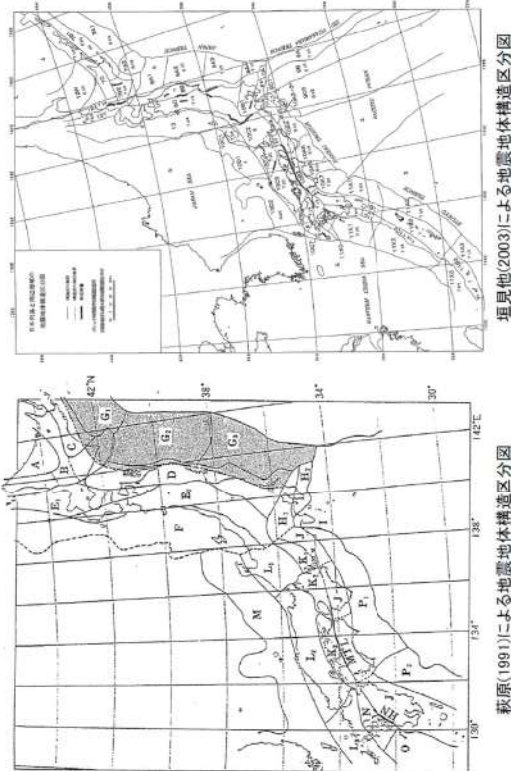
<p>垣見(2003)による地震地域構造区分図</p> <p>萩原(1991)による地震地域構造区分図</p> <p>第1.2.1.b-2図 萩原(1991)及び垣見(2003)による領域区分</p>

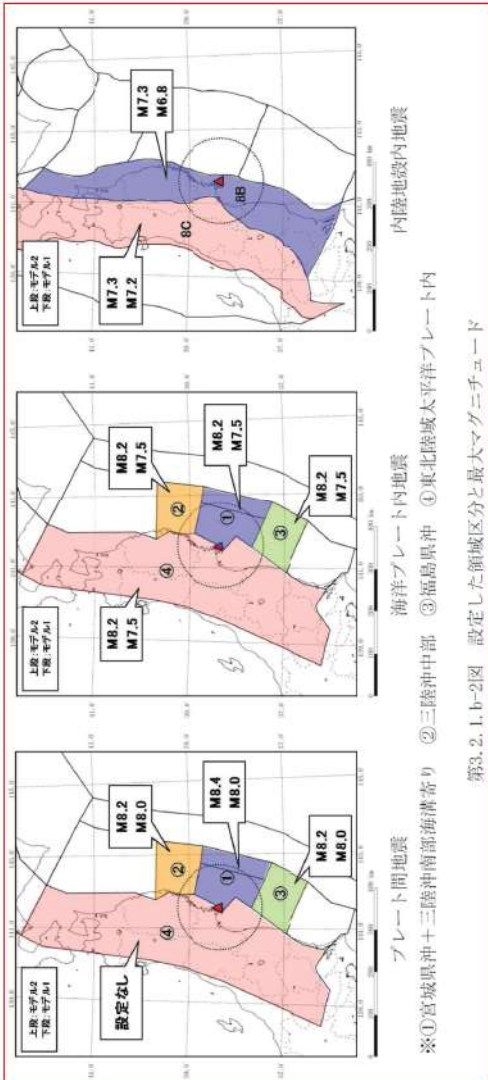
<p>内陸地震</p> <p>海洋プレート内地震</p> <p>プレート間地震</p> <p>※①宮城県沖+三陸沖南部海溝寄り ②三陸沖中部 ③福島県沖 ④東北陸域太平洋プレート内</p> <p>第3.2.1.b-2図 設定した領域区分と最大マグニチュード</p>

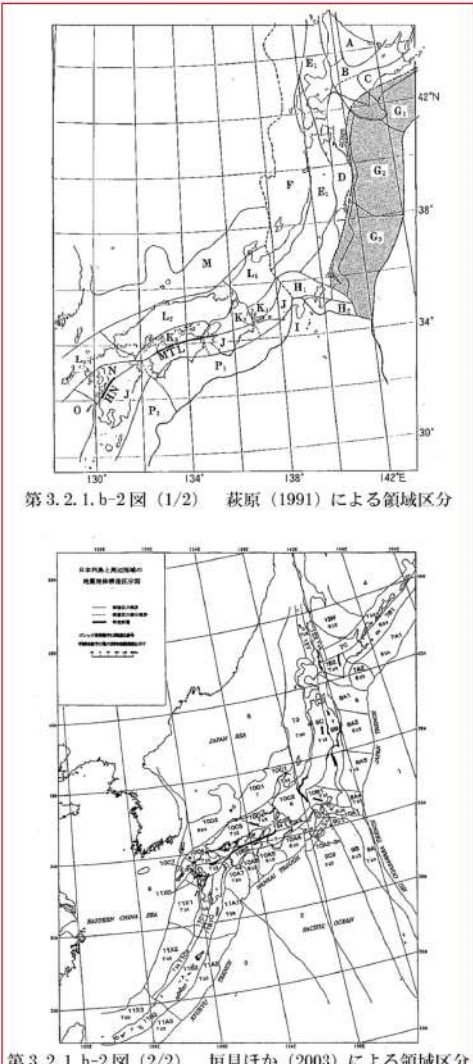
<p>第3.2.1.b-2図(1/2) 萩原(1991)による領域区分</p> <p>第3.2.1.b-2図(2/2) 垣見ほか(2003)による領域区分</p> <p>追而【地震ハザード評価結果を反映】</p>	<p>【女川】</p> <p>■個別評価による相違</p> <p>・地震発生様式等が異なることから、地震ハザード評価が異なる。(大飯と同様)</p>

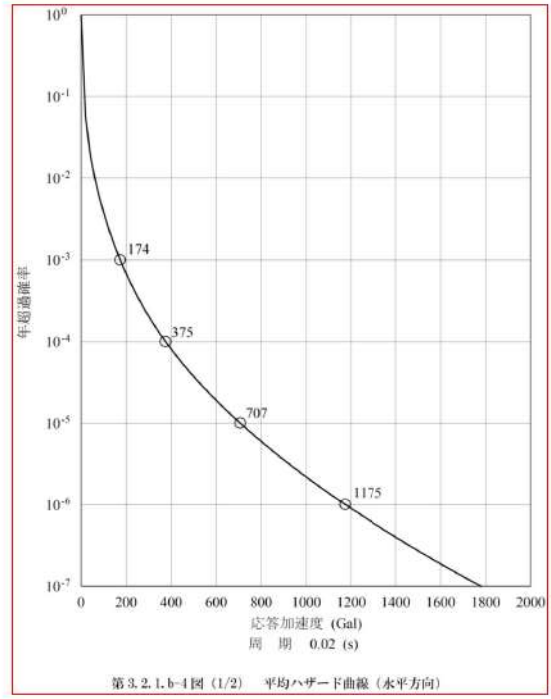
<p>第3.2.1.b-4図（1/2） 平均ハザード曲線（水平方向）</p> <div style="border: 1px dashed black; padding: 5px; margin-top: 10px;"> <p>追而【地震ハザード評価結果を反映】</p> </div>	<p>【女川】【大飯】</p> <ul style="list-style-type: none"> <li>■個別評価による相違</li> <li>・地震発生様式等が異なることから、地震ハザード評価が異なる</li> </ul>

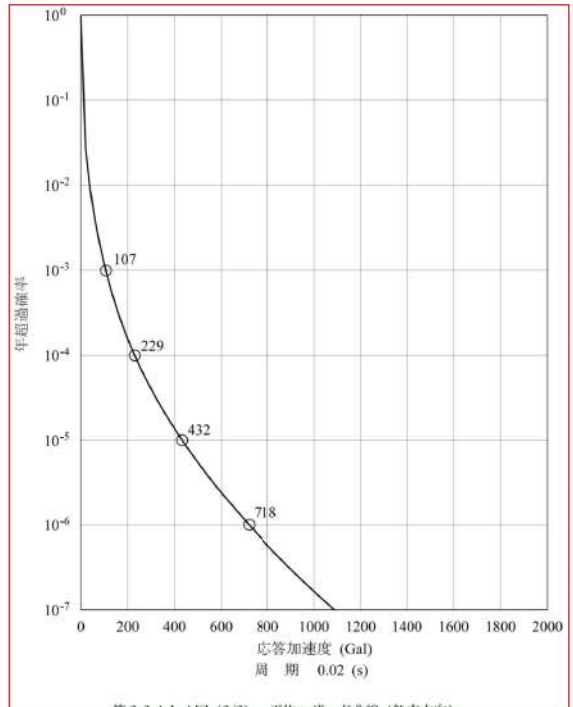
<p>第3.2.1.b-1図(2/2) 平均ハザード曲線(鉛直方向)</p> <div style="border: 1px solid gray; padding: 5px; margin-top: 10px; text-align: center;">                 追而【地震ハザード評価結果を反映】             </div>	<p>【大飯】</p> <ul style="list-style-type: none"> <li>■記載方針の相違</li> <li>・女川の実績反映のため、鉛直方向のハザード曲線も記載している</li> </ul> <p>【女川】【大飯】</p> <ul style="list-style-type: none"> <li>■個別評価による相違</li> <li>・地震発生様式等が異なることから、地震ハザード評価が異なる</li> </ul>

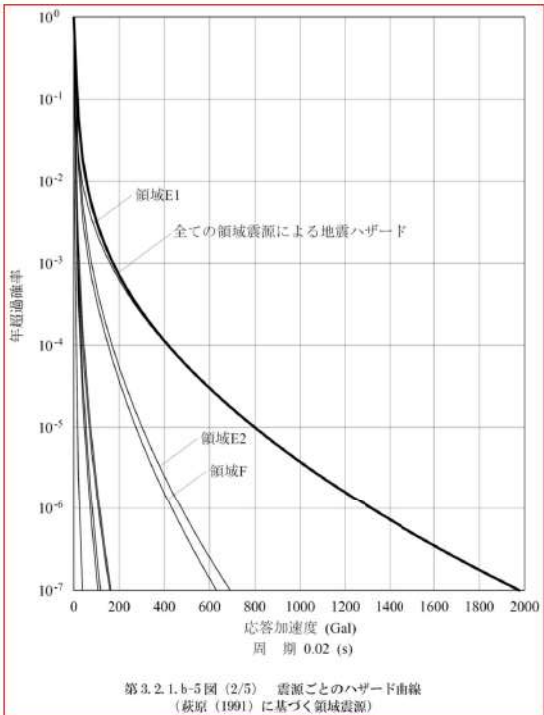
<p>第3.2.1.1.b-5図 (2/5) 震源ごとのハザード曲線              (萩原(1991)に基づく領域震源)</p> <p>追而【地震ハザード評価結果を反映】</p>	<p>【女川】【大飯】</p> <ul style="list-style-type: none"> <li>■個別評価による相違</li> <li>・地震発生様式等が異なることから、地震ハザード評価が異なる</li> </ul>

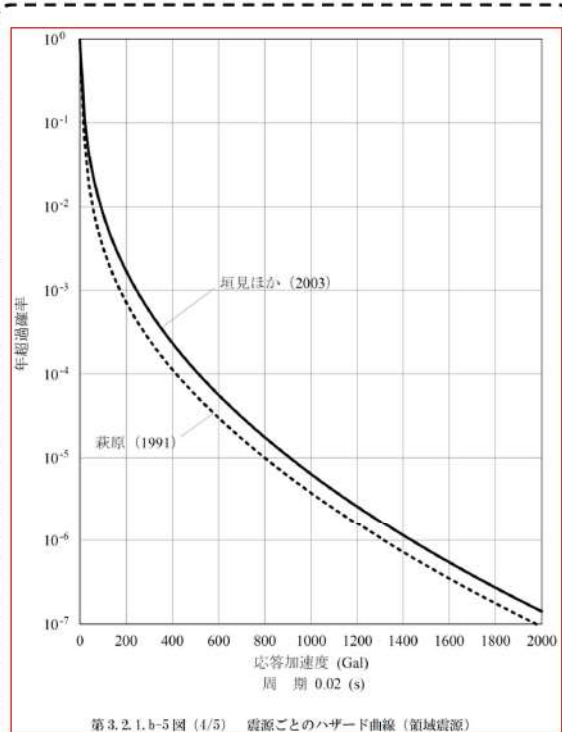
<p>第3.2.1.b-5図 (4/5) 震源ごとのハザード曲線 (領域震源)</p> <p>追而【地震ハザード評価結果を反映】</p>	<p>【女川】【大飯】</p> <p>■個別評価による相違</p> <p>・地震発生様式等が異なることから、地震ハザード評価が異なる</p>

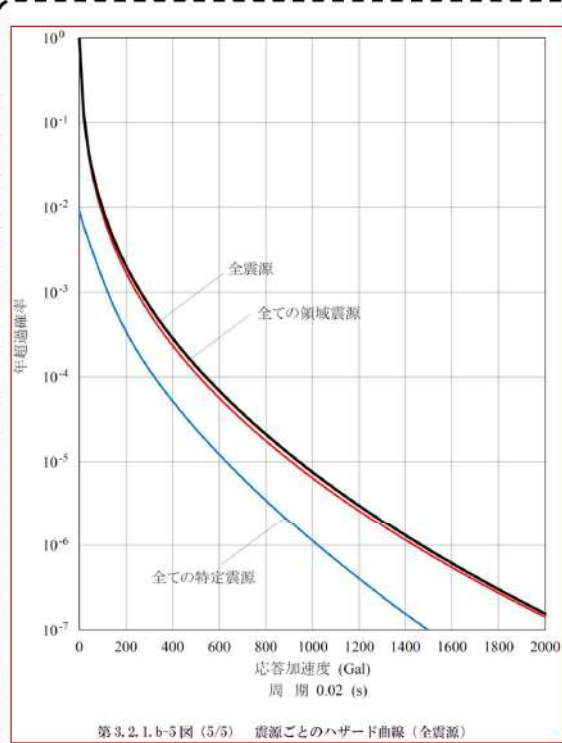
<p>第3.2.1.b-5図(5/5) 震源ごとのハザード曲線(全震源)</p>	<p>【女川】【大飯】</p> <p>■個別評価による相違</p> <p>・地震発生様式等が異なることから、地震ハザード評価が異なる</p>

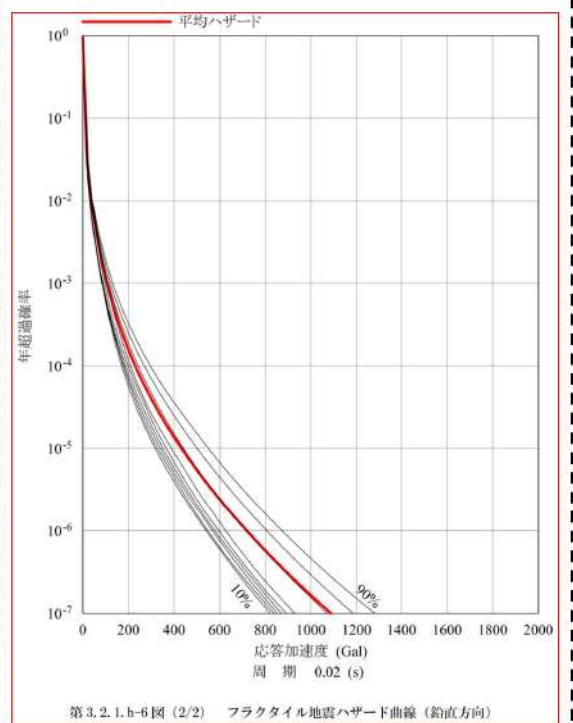
<p data-bbox="1377 997 1836 1021">第3.2.1.b-6図 (2/2) フラクタル地震ハザード曲線 (鉛直方向)</p> <div data-bbox="1355 1069 1836 1125" style="border: 1px solid black; padding: 5px; text-align: center;">                 追而【地震ハザード評価結果を反映】             </div>	<p data-bbox="1915 199 1982 223">【大飯】</p> <ul style="list-style-type: none"> <li data-bbox="1915 231 2049 255">■記載方針の相違</li> <li data-bbox="1915 263 2139 359">・女川の実績反映のため、鉛直方向のハザード曲線も記載している</li> </ul> <p data-bbox="1915 367 2038 391">【女川】【大飯】</p> <ul style="list-style-type: none"> <li data-bbox="1915 399 2094 422">■個別評価による相違</li> <li data-bbox="1915 430 2139 534">・地震発生様式等が異なることから、地震ハザード評価が異なる</li> </ul>

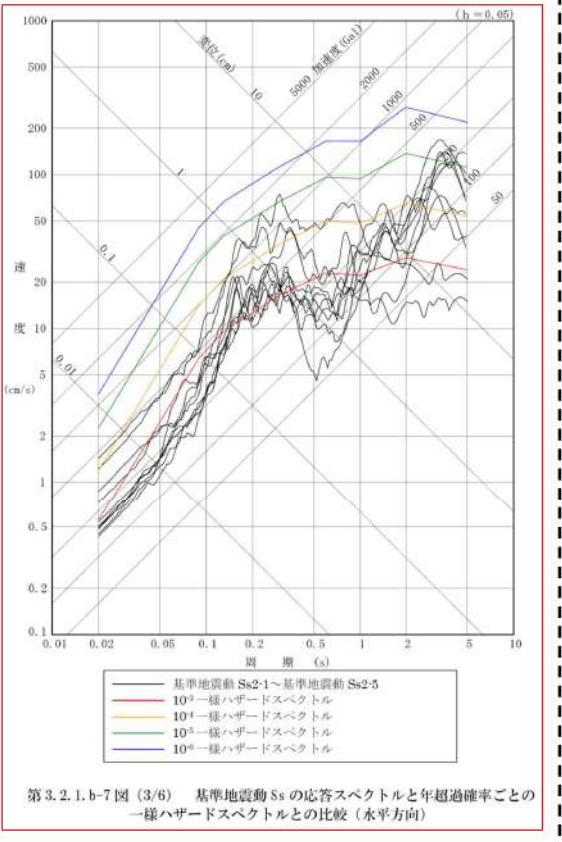
<p>第3.2.1.b-7図(3/6) 基準地震動 Ss の応答スペクトルと年超過確率ごとの一様ハザードスペクトルとの比較（水平方向）</p>	<p>【女川】【大飯】</p> <p>■個別評価による相違</p> <ul style="list-style-type: none"> <li>地震発生様式等が異なることから、地震ハザード評価が異なる</li> </ul>
<p>追而【地震ハザード評価結果を反映】</p>

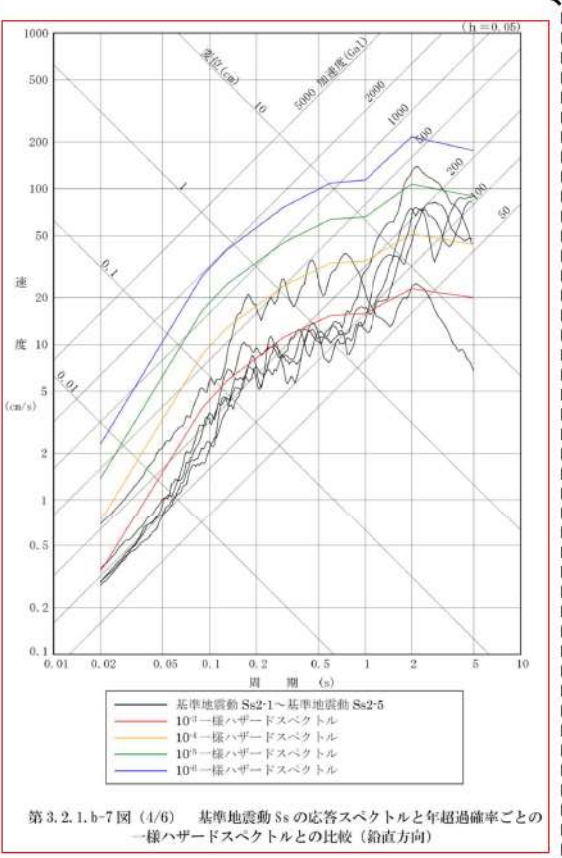
<p>第3.2.1.b-7図(4/6) 基準地震動 Ss の応答スペクトルと年超過確率ごとの一様ハザードスペクトルとの比較(鉛直方向)</p> <p>追而【地震ハザード評価結果を反映】</p>	<p>【女川】【大飯】</p> <p>■個別評価による相違</p> <ul style="list-style-type: none"> <li>地震発生様式等が異なることから、地震ハザード評価が異なる</li> </ul>

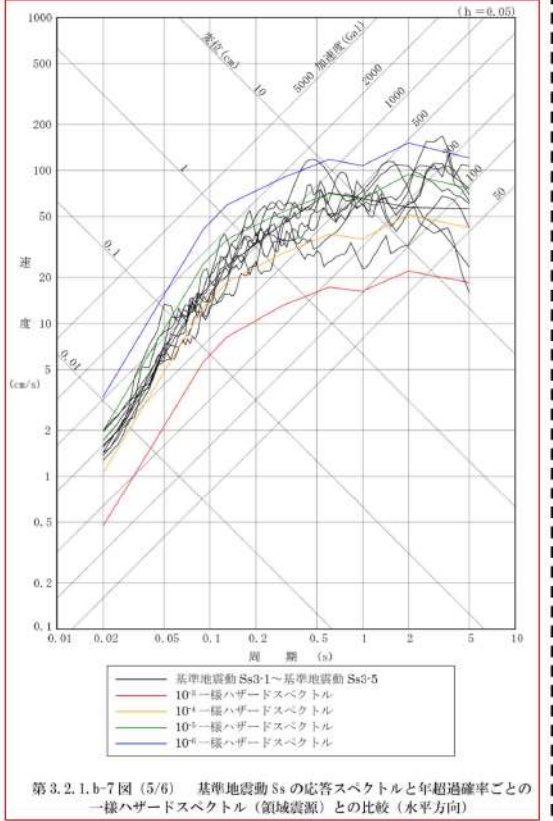
<p>第3.2.1.b-7図(5/6) 基本地震動 Ss の応答スペクトルと年超過確率ごとの一様ハザードスペクトル(領域震源)との比較(水平方向)</p>	<p>【女川】【大飯】</p> <ul style="list-style-type: none"> <li>■個別評価による相違</li> <li>・地震発生様式等が異なることから、地震ハザード評価が異なる</li> </ul>

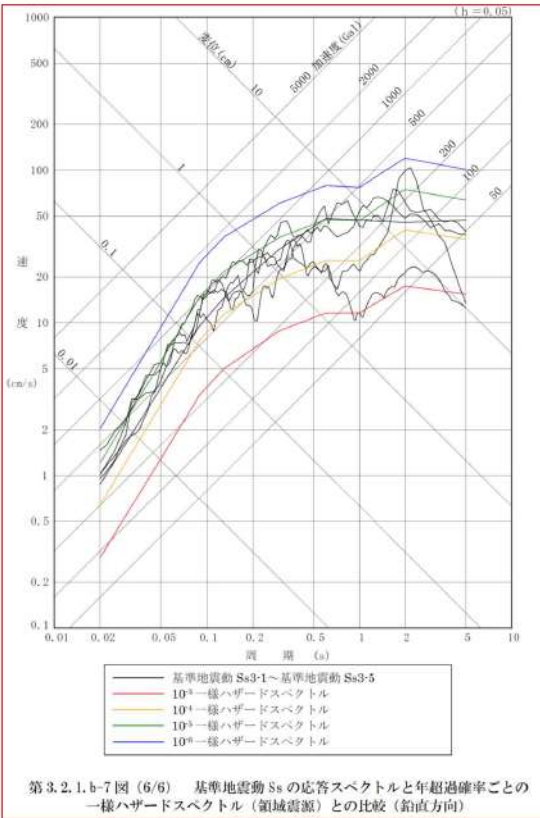
<p>第3.2.1.b-7図(6/6) 基本地震動Ssの応答スペクトルと年超過確率ごとの一様ハザードスペクトル(領域震源)との比較(鉛直方向)</p> <p>追而【地震ハザード評価結果を反映】</p>	<p>【女川】【大飯】</p> <p>■個別評価による相違</p> <ul style="list-style-type: none"> <li>地震発生様式等が異なることから、地震ハザード評価が異なる</li> </ul>

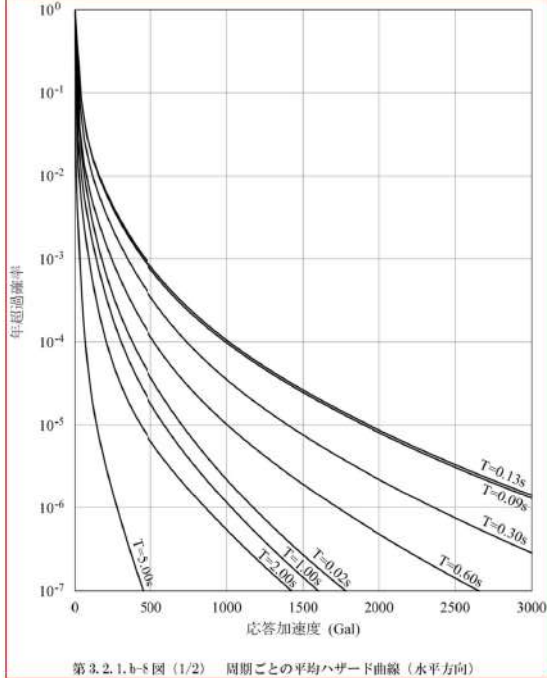
<p>第3.2.1.b-8図 (1/2) 周期ごとの平均ハザード曲線（水平方向）</p>	<p>【女川】【大飯】</p> <ul style="list-style-type: none"> <li>■個別評価による相違</li> <li>・地震発生様式等が異なることから、地震ハザード評価が異なる</li> </ul>
<p>追而【地震ハザード評価結果を反映】</p>

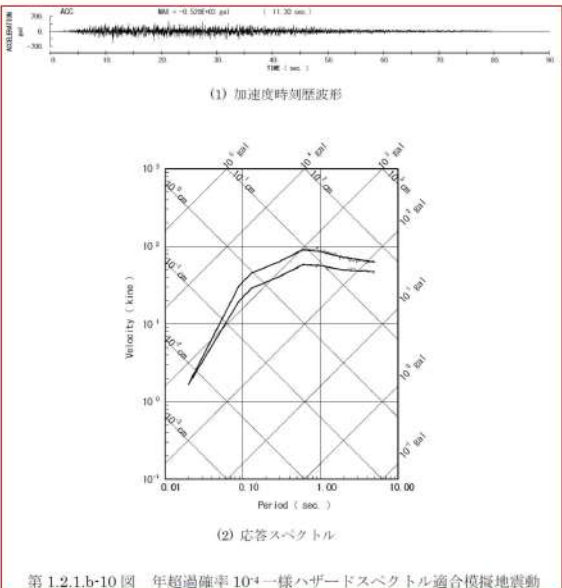
<p>第 1.2.1.b-10 図 年超過確率 <math>10^{-4}</math> 一様ハザードスペクトル適合模擬地震動</p> </div>	<div data-bbox="716 295 1265 1173" style="border: 1px solid red; padding: 5px;">

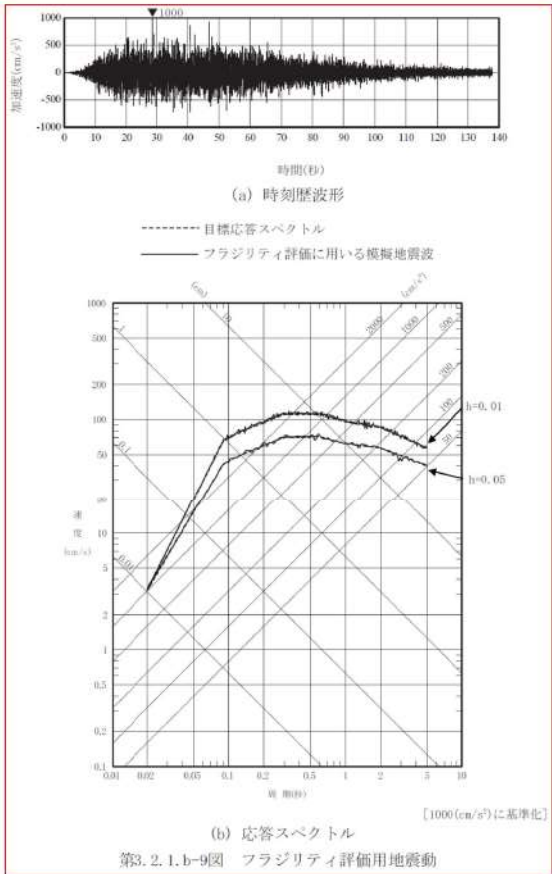
<p>第3.2.1.b-9図 フラジリティ評価用地震動</p> </div>	<div data-bbox="1321 263 1892 1300" style="border: 2px dashed black; padding: 5px;">

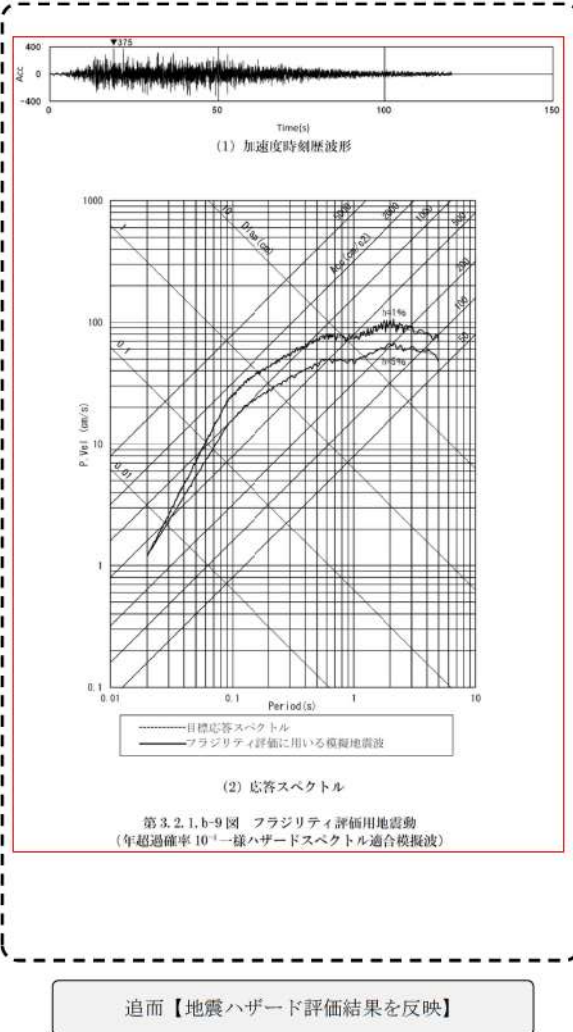
<p>第 3.2.1.b-9 図 フラジリティ評価用地震動                      (年超過確率 <math>10^{-4}</math> 一様ハザードスペクトル適合模擬地震動)</p> <div data-bbox="1366 1244 1848 1300" style="border: 1px solid black; padding: 5px; text-align: center;">                         追而【地震ハザード評価結果を反映】                     </div> </div>	<p>【女川】【大飯】</p> <ul style="list-style-type: none"> <li>■個別評価による相違</li> <li>・地震発生様式等が異なることから、地震ハザード評価が異なる</li> </ul>

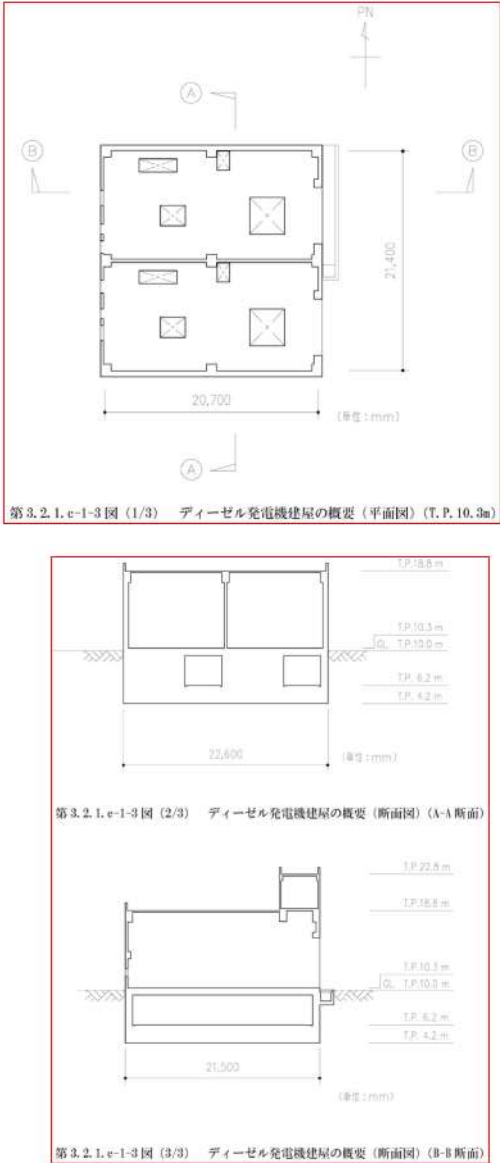
<p>第3.2.1.e-1-3図 (1/3) ディーゼル発電機建屋の概要(平面図)(T.P.10.3m)</p> <p>第3.2.1.e-1-3図 (2/3) ディーゼル発電機建屋の概要(断面図)(A-A断面)</p> <p>第3.2.1.e-1-3図 (3/3) ディーゼル発電機建屋の概要(断面図)(B-B断面)</p>	<p>【女川】【大飯】</p> <p>■評価対象の相違</p> <ul style="list-style-type: none"> <li>泊はディーゼル発電機建屋を建屋 fragility 評価の対象としている</li> </ul>

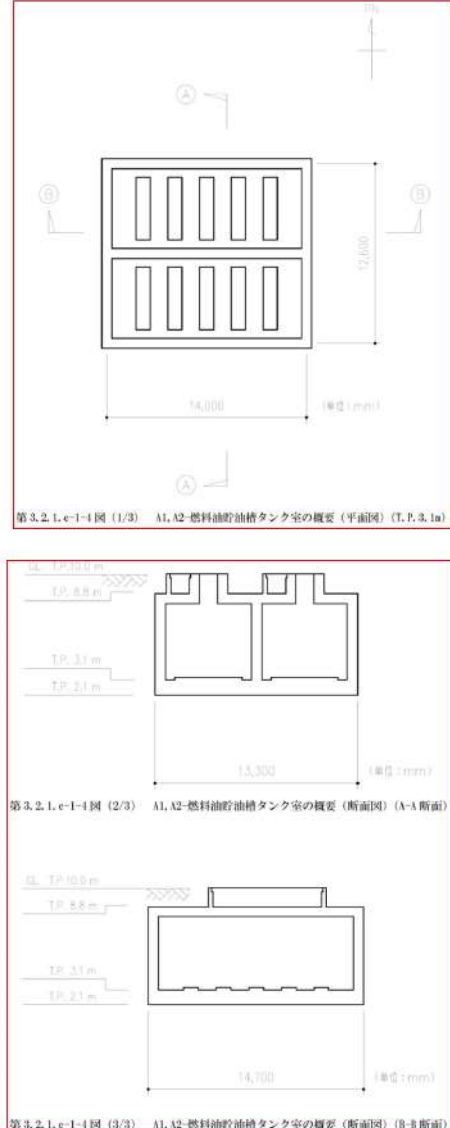
<p>第3.2.L.e-1-4図 (1/3) A1, A2-燃料油貯油槽タンク室の概要(平面図)(T.P.3.1a)</p> <p>第3.2.L.e-1-4図 (2/3) A1, A2-燃料油貯油槽タンク室の概要(断面図)(A-A断面)</p> <p>第3.2.L.e-1-4図 (3/3) A1, A2-燃料油貯油槽タンク室の概要(断面図)(B-B断面)</p>	<p>【女川】【大飯】</p> <p>■評価対象の相違</p> <ul style="list-style-type: none"> <li>泊は燃料油貯油槽タンク室を建屋フラジリティ評価の対象としている</li> </ul>

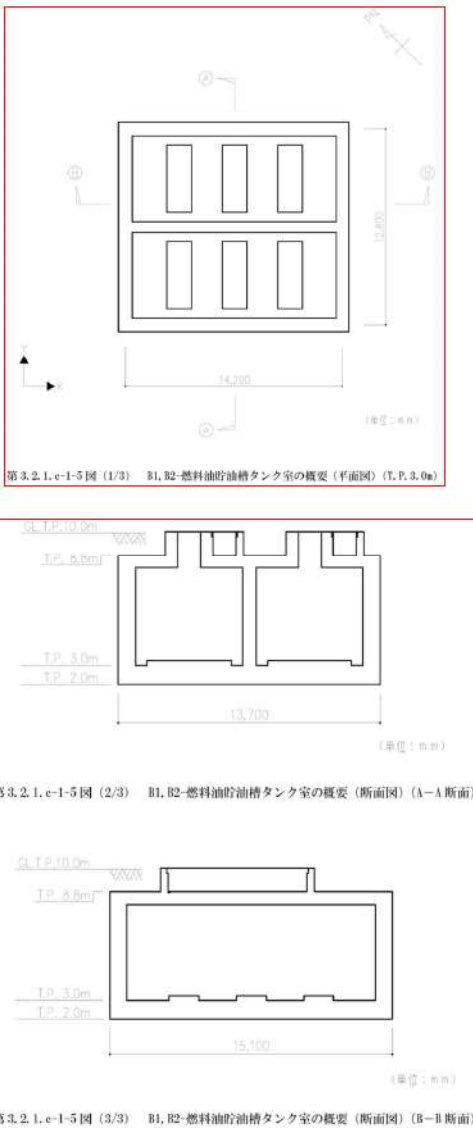
<p>第3.2.1.e-1-5図 (1/3) B1, B2-燃料油貯油槽タンク室の概要 (平面図) (T.P.3.0m)</p> <p>第3.2.1.e-1-5図 (2/3) B1, B2-燃料油貯油槽タンク室の概要 (断面図) (A-A断面)</p> <p>第3.2.1.e-1-5図 (3/3) B1, B2-燃料油貯油槽タンク室の概要 (断面図) (B-B断面)</p>	<p>【女川】【大飯】</p> <p>■評価対象の相違</p> <p>・泊は燃料油貯油槽タンク室を建屋フラジリティ評価の対象としている</p>

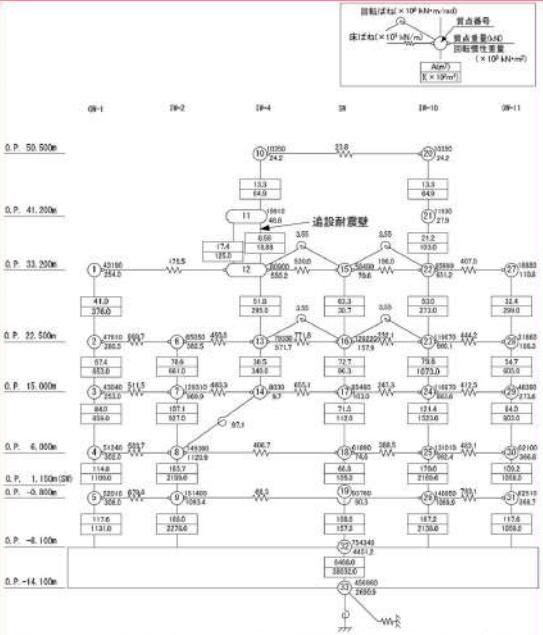
<p>第3.2.1.c-1-4図 (2/2) 原子炉建屋の地震応答解析モデル（EW方向）</p>		<p>【女川】【大飯】</p> <ul style="list-style-type: none"> <li>■ 評価対象の相違</li> <li>・ 評価対象建屋の相違</li> <li>■ 個別評価による相違</li> <li>・ 泊はNS方向とEW方向とで解析モデル図が同じである</li> </ul>

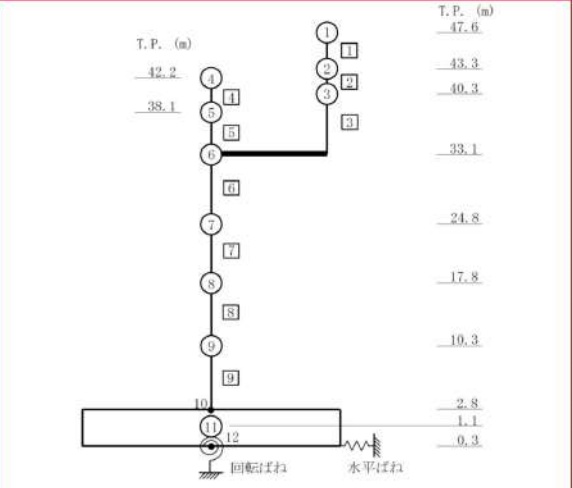
<p>第 3.2.1.c-1-7 図 解析モデル (原子炉補助建屋 水平方向)</p>	<p>【女川】【大飯】</p> <ul style="list-style-type: none"> <li>■ 評価対象の相違</li> <li>☆ 評価対象建屋の相違</li> <li>■ 個別評価による相違</li> </ul> <p>・ 泊は NS 方向と EW 方向とで解析モデル図が同じである</p>

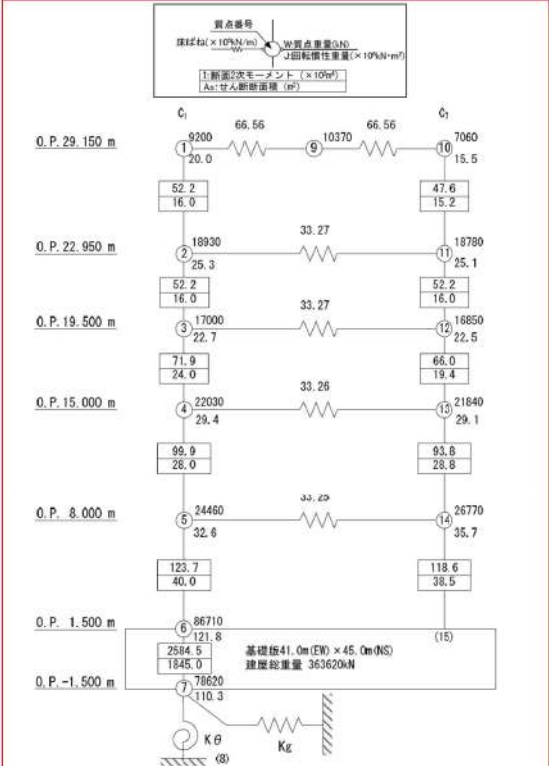
<p>第3.2.1.c-1-5図 (2/2) 制御建屋の地震応答解析モデル（EW方向）</p>		<p>【女川】【大飯】</p> <ul style="list-style-type: none"> <li>■ 評価対象の相違</li> <li>■ 評価対象建屋の相違</li> <li>■ 個別評価による相違</li> </ul> <p>・ 泊はNS方向とEW方向とで解析モデル図が同じである</p>

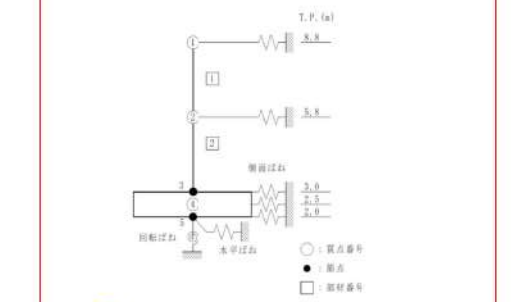
<p>第3.2.1.c-1-10図 地震応答解析モデル（B1, B2-燃料油貯油槽タンク室 水平方向）</p>	<p>【女川】【大飯】</p> <p>■評価対象の相違</p> <p>・泊はディーゼル発電機建屋及び燃料油貯油槽タンク室を建屋フラジリティ評価の対象としている</p>

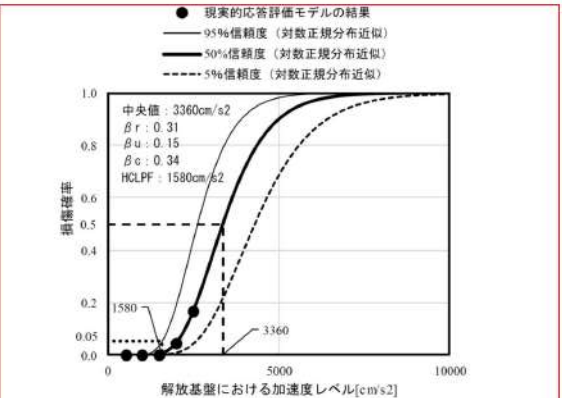
<p>● 現実的応答評価モデルの結果              — 95%信頼度 (対数正規分布近似)              — 50%信頼度 (対数正規分布近似)              - - - 5%信頼度 (対数正規分布近似)</p> <p>中央値 : 3360cm/s<sup>2</sup>  <math>\beta_r</math> : 0.31  <math>\beta_u</math> : 0.15  <math>\beta_c</math> : 0.34              HCLPF : 1580cm/s<sup>2</sup></p> <p>第3.2.1. e-13 図 ディーゼル発電機建屋のフラジリティ曲線 (NS 方向, 部材 1)</p>	<p>【女川】【大飯】                  ■個別評価による相違</p>

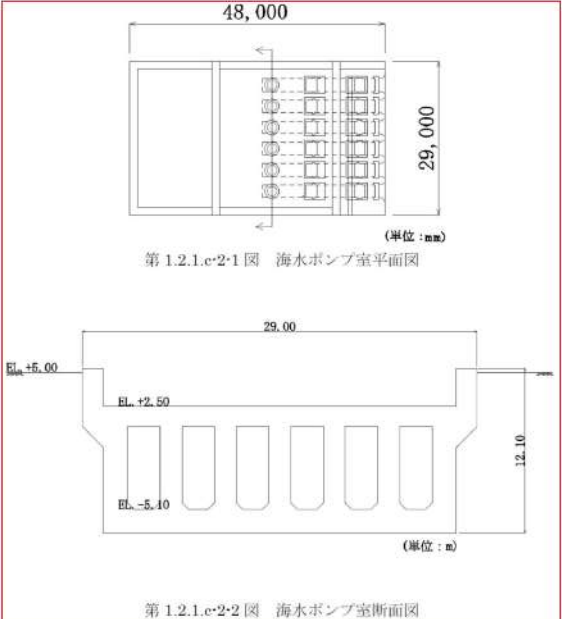
<p>第 1.2.1.c-2-1 図 海水ポンプ室平面図</p> <p>第 1.2.1.c-2-2 図 海水ポンプ室断面図</p>

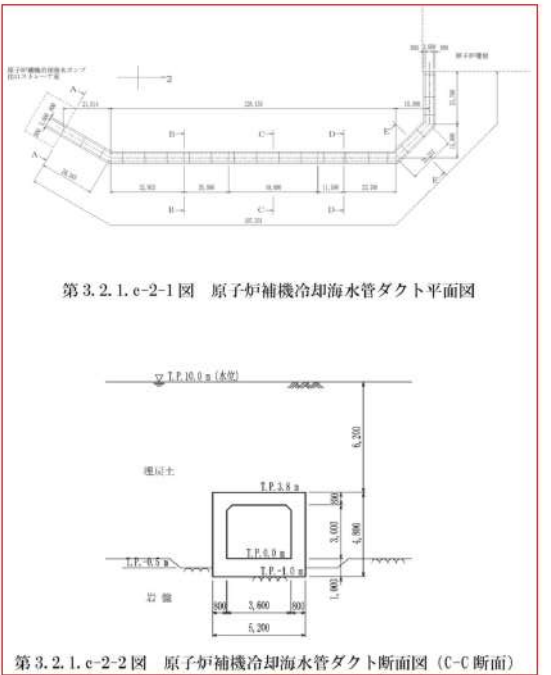
<p>第 3.2.1.c-2-1 図 原子炉補機冷却海水管ダクト平面図</p> <p>第 3.2.1.c-2-2 図 原子炉補機冷却海水管ダクト断面図 (C-C 断面)</p>	<p>【大飯】</p> <ul style="list-style-type: none"> <li>■個別評価による相違</li> </ul> <p>【女川】</p> <ul style="list-style-type: none"> <li>■評価方針の相違</li> <li>・女川は屋外重要土木構造物のフラジリティ評価を実施していない</li> </ul>

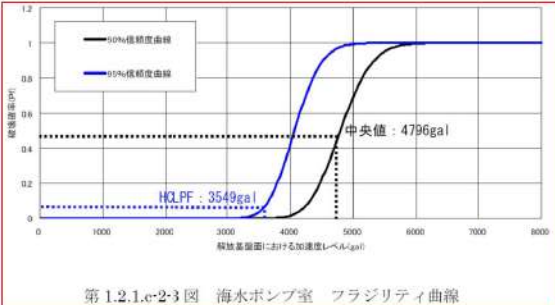
<p>第 1.2.1.c-2-3 図 海水ポンプ室 フラジリティ曲線</p>

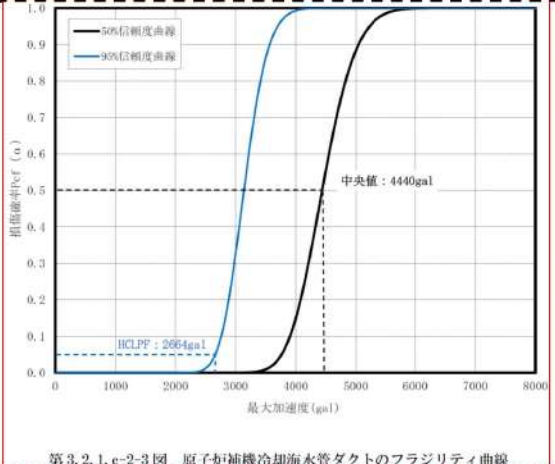
<p>第 3.2.1.c-2-3 図 原子炉補機冷却海水管ダクトのフラジリティ曲線</p> <p>追而【原子炉補機冷却海水管ダクトのフラジリティは暫定値】</p>	<p>【大飯】</p> <ul style="list-style-type: none"> <li>■ 個別評価による相違</li> </ul> <p>【女川】</p> <ul style="list-style-type: none"> <li>■ 評価方針の相違</li> <li>・女川は屋外重要土木構造物のフラジリティ評価を実施していない</li> </ul>

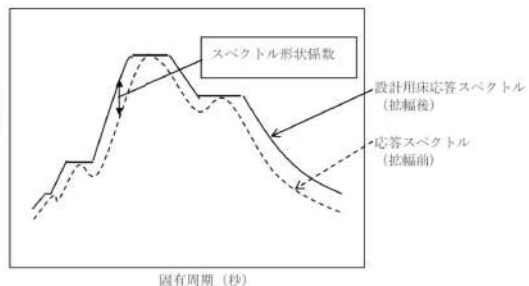
<p>第3.2.1.e-2-1図 スペクトル形状係数の概念図</p>

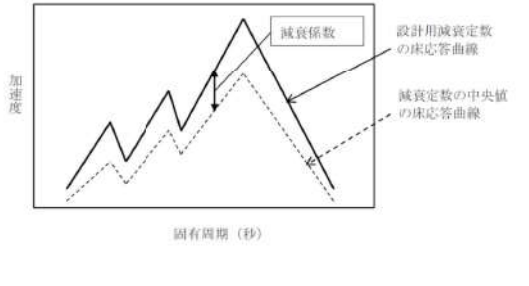
<p>第3.2.1.e-2-2図 減衰係数の概念図</p>

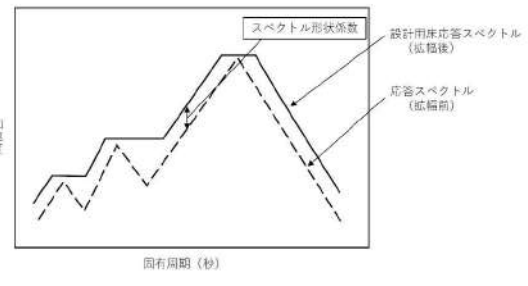
<p>第3.2.1.e-3-1図 スペクトル形状係数の概念図</p>

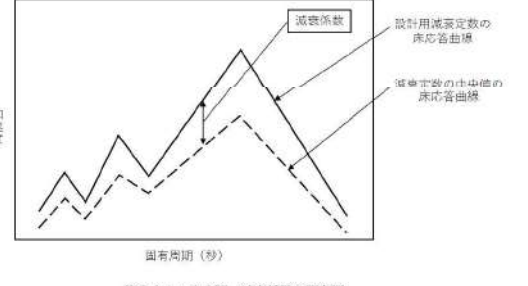
<p>第3.2.1.e-3-2図 減衰係数の概念図</p>	<p>【大飯】</p> <p>■記載方針の相違</p> <p>・女川の実績反映のため、スペクトル形状係数、減衰係数の概念図を記載している</p>

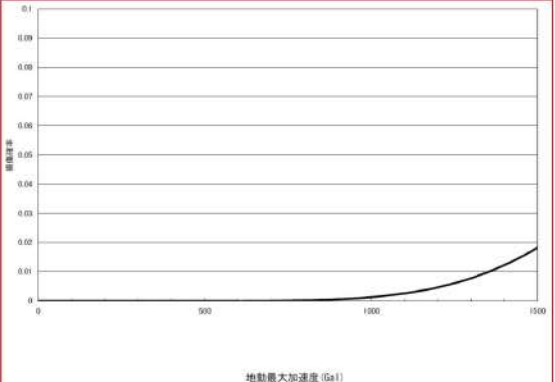
<p>第1.2.1.e-3-1図 蒸気発生器伝熱管 平均フラジリティ曲線</p>

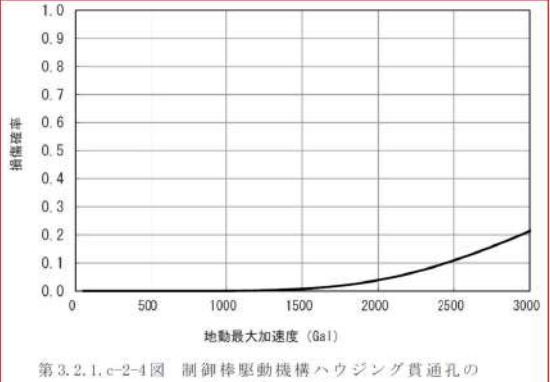
<p>第3.2.1.e-2-4図 制御棒駆動機構ハウジング貫通孔のフラジリティ曲線</p>

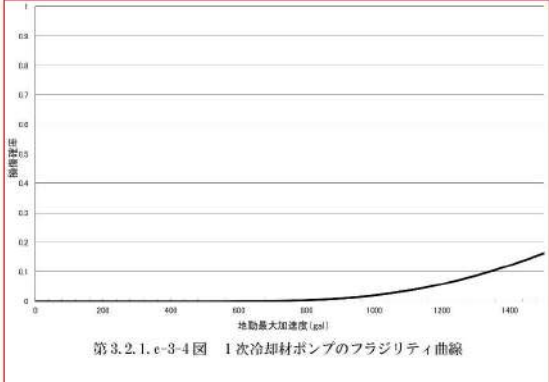
<p>第3.2.1.e-3-4図 1次冷却材ポンプのフラジリティ曲線</p>	<p>【女川】【大飯】</p> <p>■個別評価による相違</p> <p>・IV 重要度が異なるため、代表機器も異なり、評価結果も異なる</p>

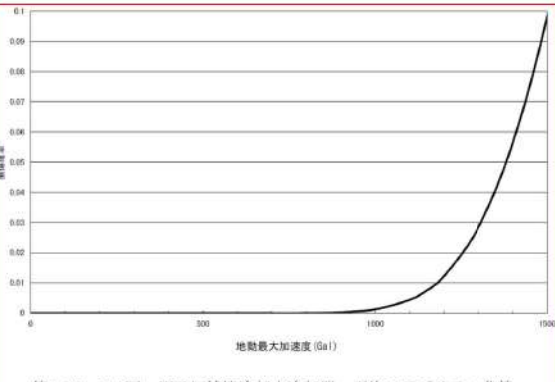
<p>第1.2.1.e-3-2図 原子炉補機冷却水冷却器 平均フラジリティ曲線</p>

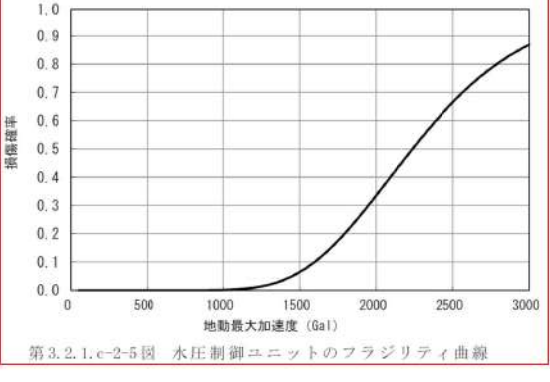
<p>第3.2.1.e-2-5図 水圧制御ユニットのフラジリティ曲線</p>

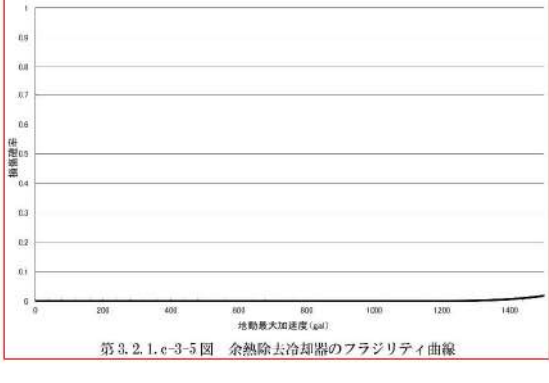
<p>第3.2.1.e-3-5図 余熱除去冷却器のフラジリティ曲線</p>

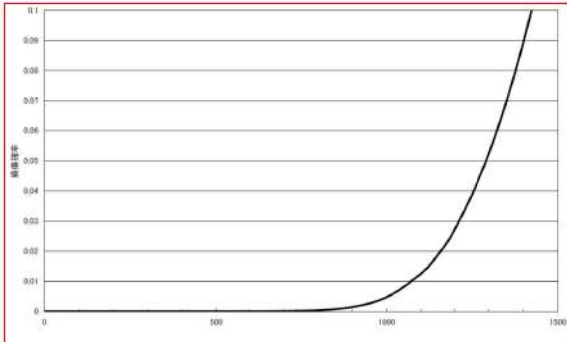
<p>第1.2.1.e-3-3図 メタルクラッドスイッチギア 平均フラジリティ曲線</p>

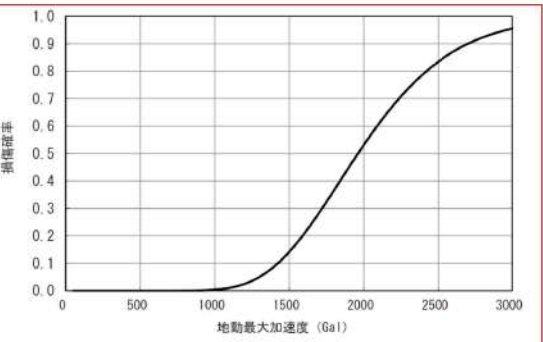
<p>第3.2.1.e-2-6図 ディーゼル発電設備ディーゼル機関のフラジリティ曲線</p>

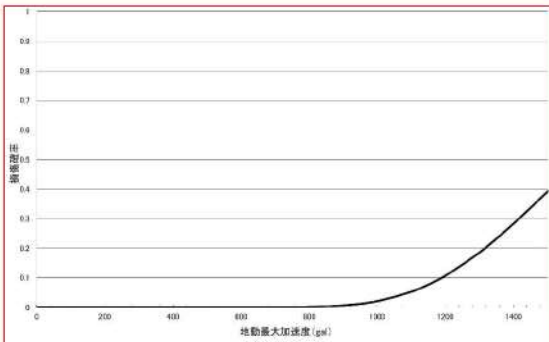
<p>第3.2.1.e-3-6図 内燃機関のフラジリティ曲線</p>	<p>【女川】<b>【大飯】</b></p> <p>■個別評価による相違</p> <p>・IV 重要度が異なるため、代表機器も異なり、評価結果も異なる</p>

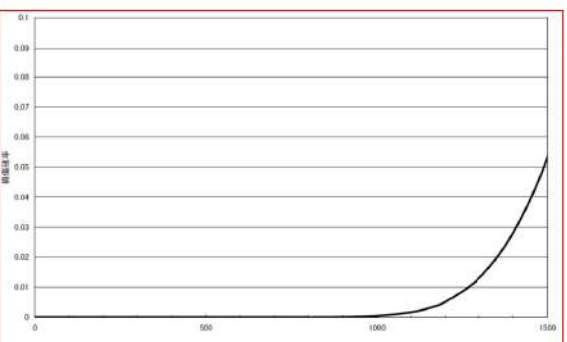
<p>第1.2.1.e-3-4図 内燃機関 平均フラジリティ曲線</p>

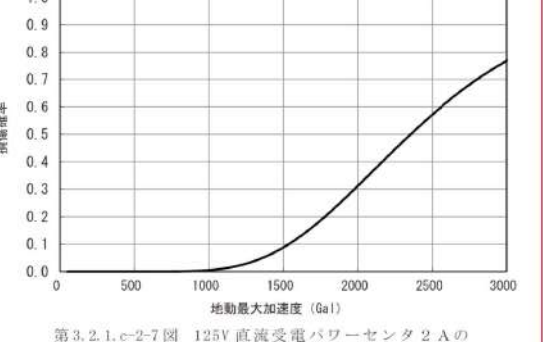
<p>第3.2.1.e-2-7図 125V 直流受電パワーセンタ 2 A のフラジリティ曲線</p>

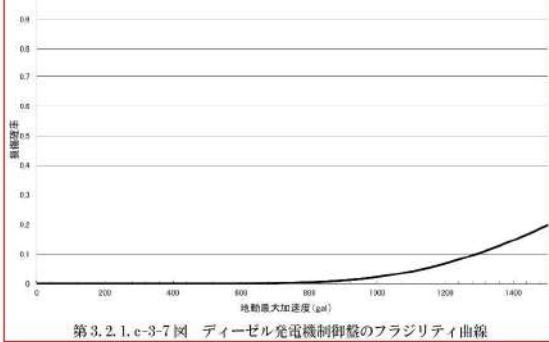
<p>第3.2.1.e-3-7図 ディーゼル発電機制御盤のフラジリティ曲線</p>

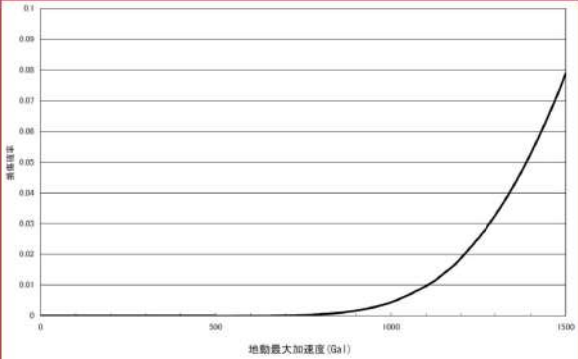
<p data-bbox="188 683 584 703">第1.2.1.e-3-5図 一般電動弁 平均フラジリティ曲線</p>

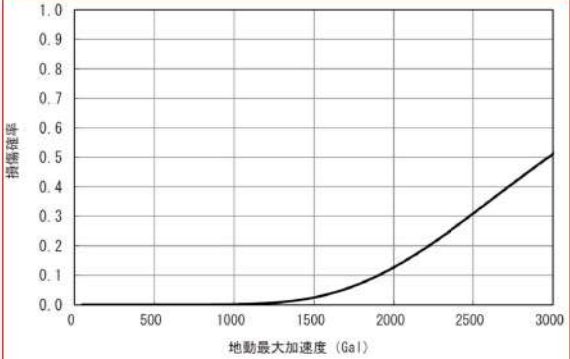
<p data-bbox="734 676 1265 697">第3.2.1.e-2-8図 原子炉補機冷却水系弁のフラジリティ曲線</p>

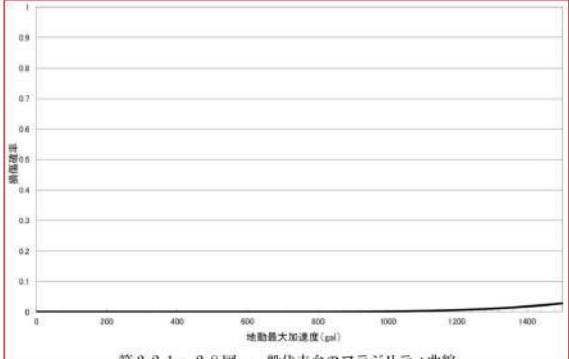
<p data-bbox="1435 651 1778 671">第3.2.1.e-3-8図 一般代表弁のフラジリティ曲線</p>	<p data-bbox="1915 204 2033 225">【女川】【大飯】</p> <p data-bbox="1915 236 2085 256">■個別評価による相違</p> <p data-bbox="1915 268 2136 357">・IV 重要度が異なるため、代表機器も異なり、評価結果も異なる</p>

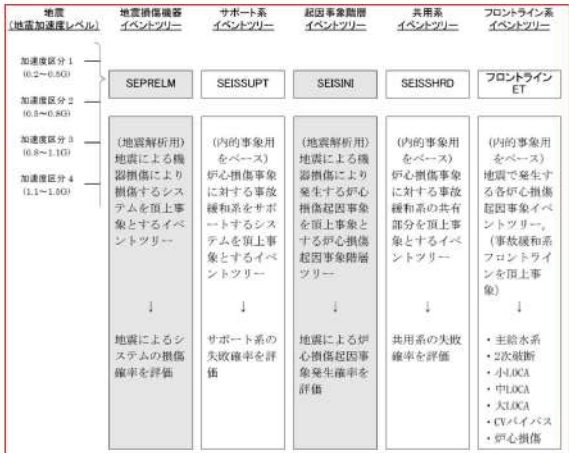
<p>第 1.2.1.d-2 図 地震システム解析モデル (大イベントツリー)</p>			<p>【大飯】</p> <ul style="list-style-type: none"> <li>■記載方針の相違</li> <li>○女川の実績反映</li> <li>○泊はイベントツリーの図の中に情報を引き継ぐ下流のイベントツリーを記載している</li> </ul>

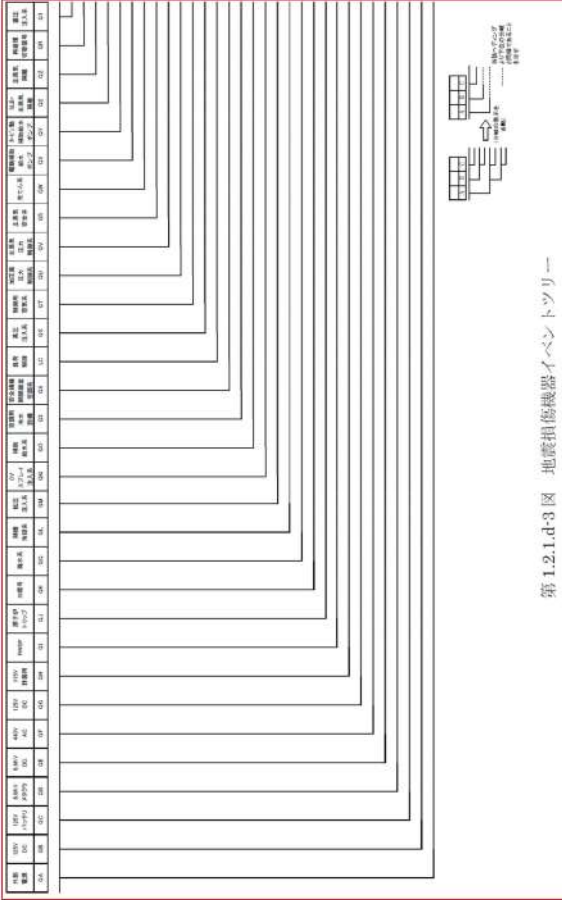
<p>第1.2.1.d-3図 地震損傷機器イベントツリー</p>			<p>【大飯】</p> <ul style="list-style-type: none"> <li>■評価手法の相違                     <ul style="list-style-type: none"> <li>・大飯は大イベントツリー法を用いているため、地震により損傷した機器の情報をイベントツリーにより引き継いでいるが、泊は小イベントツリー法であるためフォールトツリーにより評価しており、地震損傷機器イベントツリーはない（高浜、美浜と同様）</li> </ul> </li> </ul>

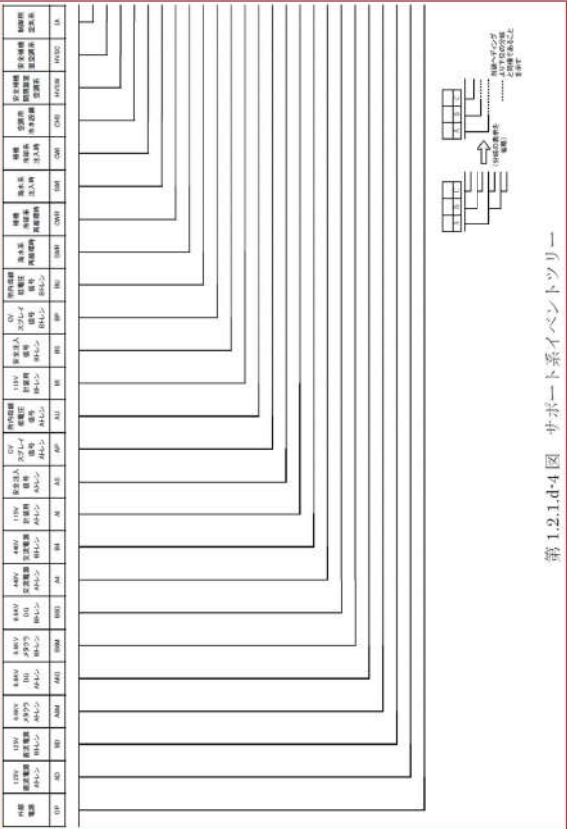
<p>第1.2.1.d-4 図 サポート系イベントツリー</p>			<p>【大飯】</p> <ul style="list-style-type: none"> <li>■評価手法の相違</li> <li>・大飯は大イベントツリー法を用いているため、地震により損傷した機器の情報をイベントツリーにより引き継いでいるが、泊は小イベントツリー法であるためフォルトツリーにより評価しており、サポート系イベントツリーはない（高浜、美浜と同様）</li> </ul>

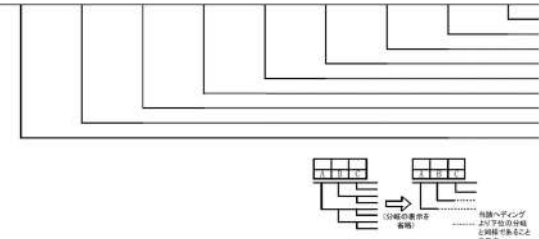
<p style="text-align: center; font-size: 10px;">第 1.2.1.d-5 図 共用系イベントツリー</p> </div>	燃料取扱 用ACB	高圧降下防止 共有器 A1レシ	高圧降下防止 共有器 B1レシ	高圧降下防止 共有器 A2レシ	高圧降下防止 共有器 B2レシ	RWGP 取水失敗 A1レシ	RWGP 取水失敗 B1レシ	RC2保護制 込ストロ停止 機失敗及び 作動一時は入時	RC2保護制 込ストロ停止 機一時 (高圧降下時)	BB	S1MA	S1MB	PCA	RCB	CA	CB	L1	L2			<p>【大飯】</p> <ul style="list-style-type: none"> <li>■評価手法の相違</li> <li>・大飯は大イベントツリー法を用いているため、地震により損傷した共用設備や運転員操作の成否の情報を引き継ぐためのイベントツリーが必要となるが、泊は小イベントツリー法であるためフォールトツリーにより評価しており、共用系イベントツリーはない(高浜、美浜と同様)</li> </ul>
燃料取扱 用ACB	高圧降下防止 共有器 A1レシ	高圧降下防止 共有器 B1レシ	高圧降下防止 共有器 A2レシ	高圧降下防止 共有器 B2レシ	RWGP 取水失敗 A1レシ	RWGP 取水失敗 B1レシ	RC2保護制 込ストロ停止 機失敗及び 作動一時は入時	RC2保護制 込ストロ停止 機一時 (高圧降下時)													
BB	S1MA	S1MB	PCA	RCB	CA	CB	L1	L2

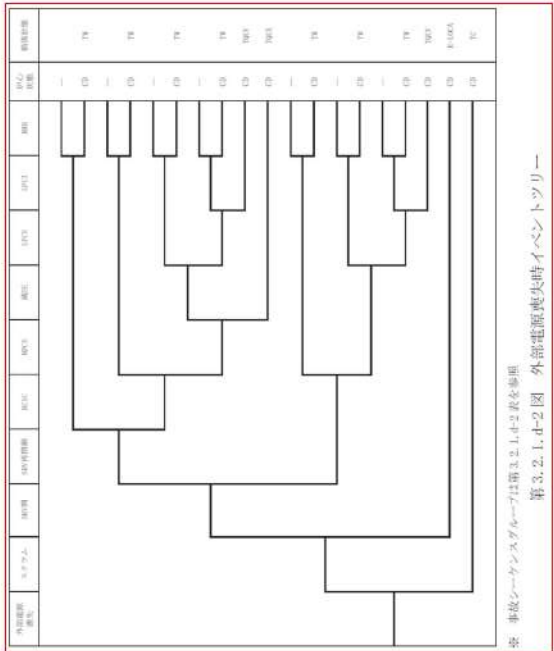
<p>【女川】</p> <ul style="list-style-type: none"> <li>■評価方針の相違</li> <li>・女川は外部電源が健全な場合は地震 PRA の対象範囲外であり、階層イベントツリーの外部電源ヘディング以外のヘディングに全て成功した場合、外部電源喪失として扱い外部電源喪失時イベントツリーに移行するが、泊は外部電源が健全な場合も地震 PRA の対象範囲としていることから、階層イベントツリーから外部電源喪失のイベントツリーへは直接移行せず、外部電源喪失をフロントラインイベントツリーの1つとして扱っている（高浜、美浜と同様）</li> </ul>

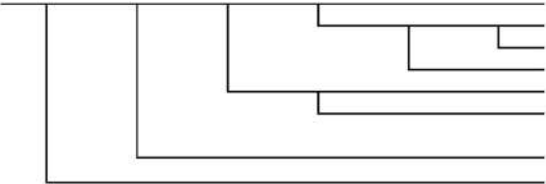
<p data-bbox="190 638 571 662">第1.2.1.d-6図 大破断LOCAイベントツリー</p> <div data-bbox="152 774 607 869"> <table border="1"> <tr> <td>高圧注入系 (MLOCA, SLOCA)</td> <td>蓄圧注入系 (LLOCA, MLOCA)</td> <td>CVスプレッド注入系 (LLOCA, MLOCA, SLOCA)</td> <td>高圧再循環系 (MLOCA, SLOCA)</td> <td>CVスプレッド再循環系 (LLOCA, MLOCA, SLOCA)</td> </tr> <tr> <td>HIMS</td> <td>ACLIM</td> <td>CIA</td> <td>HRMS</td> <td>CRA</td> </tr> </table> </div>

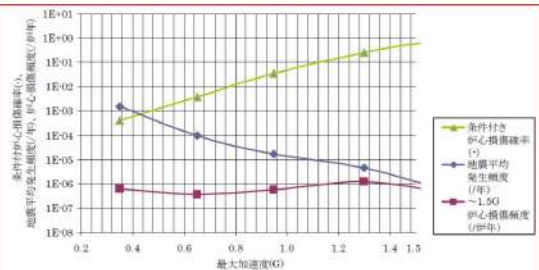
<p>第1.2.1.d-14図 地震特有の事故シーケンスの不確かさ解析結果</p>

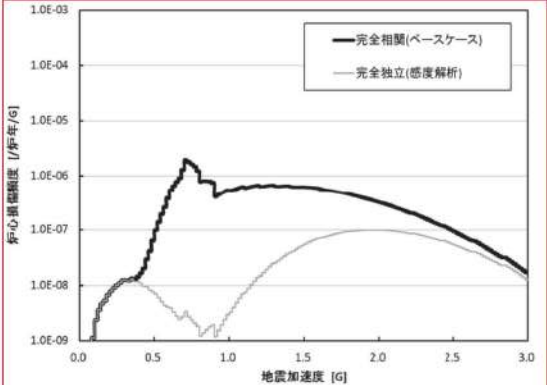
<p data-bbox="721 702 1265 726">第3.2.1.d-8図 TBD シーケンスに対する炉心損傷頻度比較</p>	<div data-bbox="1321 300 1886 678" style="border: 1px dashed black; padding: 10px;"> <p data-bbox="1478 678 1814 694">第3.2.1.d-8図 相関仮定に係る炉心損傷頻度比較</p> </div> <div data-bbox="1400 758 1803 829" style="border: 1px solid grey; padding: 5px; margin-top: 20px;"> <p data-bbox="1489 774 1713 813">【確率的地震ハザード確定後の地震 PRA 評価完了後にご説明】</p> </div>	<p data-bbox="1915 199 2038 223">【女川】【大飯】</p> <p data-bbox="1915 231 2083 255">■個別評価による相違</p>

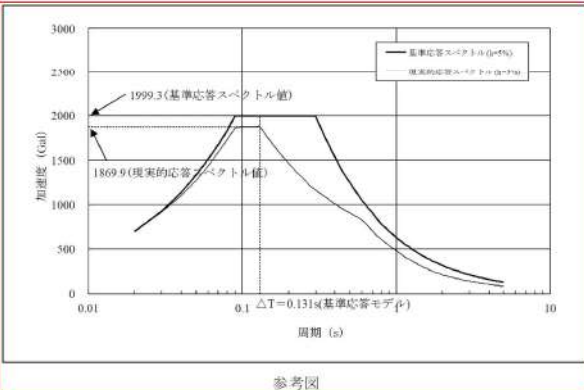
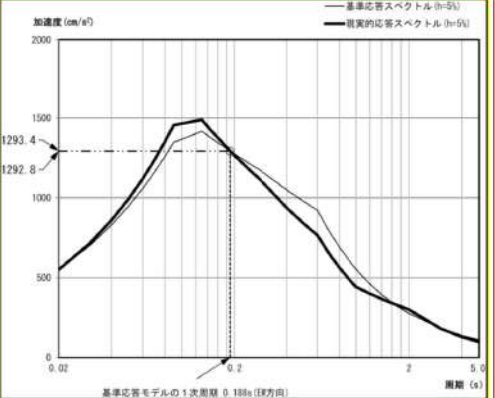
大飯発電所3/4号炉	女川原子力発電所2号炉	泊発電所3号炉	相違理由												
<p>①基準応答評価用の入力地震動と現実的な地震動の加速度応答スペクトル形状の差が建屋応答に与える影響を評価する。なお、不確実さは地震ハザード評価に含まれると考えられるため考慮しない。</p> $F_{SS} = \frac{\text{基準減衰値の基準スペクトルの基準応答モデル1次周期に対する値}}{\text{基準減衰値の現実的スペクトルの基準応答モデル1次周期に対する値}}$ $F_{SS} = \frac{1999.3}{1869.9} = 1.07 \text{ (EW方向)}$ $\beta_R = \beta_U = 0$ <p>基準応答モデルのC/B 1次周期に対するスペクトル値 EW方向</p> <table border="1" data-bbox="174 550 600 638"> <thead> <tr> <th></th> <th>スペクトル値(gal)</th> </tr> </thead> <tbody> <tr> <td>基準応答スペクトル</td> <td>1999.3</td> </tr> <tr> <td>現実的スペクトル値</td> <td>1869.9</td> </tr> </tbody> </table>

<p>参考図</p>		スペクトル値(gal)	基準応答スペクトル	1999.3	現実的スペクトル値	1869.9		<p>①基準応答評価用の入力地震動と現実的な地震動の加速度応答スペクトル形状の差が建屋応答に与える影響を評価する。なお、不確実さは地震ハザード評価に含まれると考えられるため考慮しない。</p> $F_{SS} = \frac{\text{基準減衰値の基準スペクトルの基準応答モデル1次周期に対する値}}{\text{基準減衰値の現実的スペクトルの基準応答モデル1次周期に対する値}}$ $F_{SS} = \frac{1292.8}{1293.4} = 1.00 \text{ (EW方向)}$ $\beta_R = \beta_U = 0$ <p>基準応答モデルのA/B 1次周期に対するスペクトル値 EW方向</p> <table border="1" data-bbox="1355 534 1848 630"> <thead> <tr> <th></th> <th>スペクトル値(gal)</th> </tr> </thead> <tbody> <tr> <td>基準応答スペクトル</td> <td>1292.8</td> </tr> <tr> <td>現実的スペクトル値</td> <td>1293.4</td> </tr> </tbody> </table>

<p>参考図</p>		スペクトル値(gal)	基準応答スペクトル	1292.8	現実的スペクトル値	1293.4	<p>【大飯】                  ■評価結果の相違                  (以下、相違理由説明を省略)</p>
