第37条 付録1 事故シーケンスグループ及び重要事故シーケンス等の選定について

別添 3. レベル1 PRA 3.2 外部事象 3.2.1 地震 PRA

大飯発電所3/4号炉	女川原子力発電所2号炉	泊発電所3号炉	相違理由
	<p>第3.2.1.a-3図 起因事象の抽出フロー</p>	<p>第3.2.1.a-3図 起因事象の抽出フロー</p>	<p>【大飯】</p> <ul style="list-style-type: none"> <li>■記載方針の相違</li> <li>・女川の実績反映のため、起因事象の抽出フローについて記載している</li> </ul> <p>【女川】</p> <ul style="list-style-type: none"> <li>■評価方針による相違</li> <li>・泊においても外部電源設備の地震耐力は比較的弱く、低加速度の範囲においても地震により外部電源喪失の起因事象が発生している確率が高いもの、外部電源の有無により原子炉トリップの非信頼度が異なるため、外部電源が健全なシナリオも取り扱っている</li> <li>・泊は常用系で耐震クラスの低い主給水系の機器損傷による主給水流量喪失が必ず発生するものとしている（大飯に記載はないが、泊と同様の評価となっている）</li> </ul>

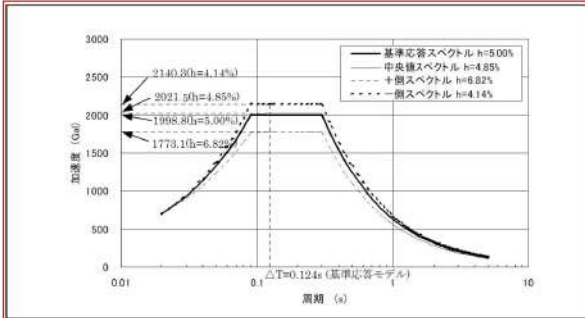
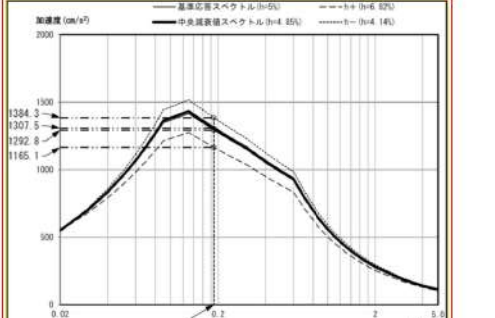
大飯発電所3/4号炉	女川原子力発電所2号炉	泊発電所3号炉	相違理由																																													
<p>i. 建屋の減衰に関する係数 <math>F_{\delta B}</math></p> <p><math>F_{\delta B} = \frac{\text{基準減衰値の基準スペクトルの基準応答モデル1次周期に対する値}}{\text{現実的減衰値の基準スペクトルの基準応答モデル1次周期に対する値}}</math></p> <p>【具体的な設定方法】</p> <p>①基準応答減衰定数による基準応答用スペクトルと現実的な減衰定数による基準応答用スペクトルの基準応答モデル1次周期における比により評価する。</p> <p>現実的な減衰定数はばらつくので、基準応答用スペクトル形状もそれにしがらつき、その結果得られるスペクトル値もばらついたものとなる。このようにして得られたスペクトル値のばらつきを <math>\beta_R</math> とする。また、減衰定数の評価に対する <math>\beta_U</math> は考慮しない。</p> <p><math>F_{\delta B} = \frac{1998.8}{2021.5} = 0.99</math> (NS方向)</p> <p><math>\beta_R =</math> 基準応答モデル1次周期に対して減衰がばらついたときの基準応答スペクトル値のばらつき</p> <p><math>\beta_U = 0</math></p> <p>基準応答モデルのC/B 1次周期に対する基準応答スペクトル値 NS方向</p> <table border="1" data-bbox="134 845 638 981"> <thead> <tr> <th>基準応答(h=5%)</th> <th>スペクトル値(ga1)</th> <th>重み</th> </tr> </thead> <tbody> <tr> <td>基準応答(h=5%)</td> <td>1998.8</td> <td>—</td> </tr> <tr> <td>中央値(h=4.85%)</td> <td>2021.5</td> <td>—</td> </tr> <tr> <td>h+(h=6.82%)</td> <td>1773.1</td> <td>0.321</td> </tr> <tr> <td>h-(h=4.14%)</td> <td>2140.3</td> <td>0.679</td> </tr> </tbody> </table>

<p>参考図</p>	基準応答(h=5%)	スペクトル値(ga1)	重み	基準応答(h=5%)	1998.8	—	中央値(h=4.85%)	2021.5	—	h+(h=6.82%)	1773.1	0.321	h-(h=4.14%)	2140.3	0.679	<p>i. 建屋の減衰に関する係数 <math>F_{\delta B}</math></p> <p><math>F_{\delta B} = \frac{\text{基準減衰値の基準スペクトルの基準応答モデル1次周期に対する値}}{\text{現実的減衰値の基準スペクトルの基準応答モデル1次周期に対する値}}</math></p> <p>【具体的な設定方法】</p> <p>①基準応答減衰定数による基準応答用スペクトルと現実的な減衰定数による基準応答用スペクトルの基準応答モデル1次周期における比により評価する。</p> <p>現実的な減衰定数はばらつくので、基準応答用スペクトル形状もそれに従いばらつき、その結果得られるスペクトル値もばらついたものとなる。このようにして得られたスペクトル値のばらつきを <math>\beta_R</math> とする。また、減衰定数の評価に対する <math>\beta_U</math> は考慮しない。</p> <p><math>F_{\delta B} = \frac{1292.8}{1307.5} = 0.99</math> (EW方向)</p> <p><math>\beta_R =</math> 基準応答モデル1次周期に対して減衰がばらついたときの基準応答スペクトル値のばらつき</p> <p><math>\beta_U = 0</math></p> <p>基準応答モデルのA/B 1次周期に対する基準応答スペクトル値 EW方向</p> <table border="1" data-bbox="1344 845 1848 981"> <thead> <tr> <th>基準応答(h=5%)</th> <th>スペクトル値(ga1)</th> <th>重み</th> </tr> </thead> <tbody> <tr> <td>基準応答(h=5%)</td> <td>1292.8</td> <td>—</td> </tr> <tr> <td>中央値(h=4.85%)</td> <td>1307.5</td> <td>—</td> </tr> <tr> <td>h+(h=6.82%)</td> <td>1165.1</td> <td>0.321</td> </tr> <tr> <td>h-(h=4.14%)</td> <td>1384.3</td> <td>0.679</td> </tr> </tbody> </table>

<p>参考図</p>	基準応答(h=5%)	スペクトル値(ga1)	重み	基準応答(h=5%)	1292.8	—	中央値(h=4.85%)	1307.5	—	h+(h=6.82%)	1165.1	0.321	h-(h=4.14%)	1384.3	0.679	<p>i. 建屋の減衰に関する係数 <math>F_{\delta B}</math></p> <p><math>F_{\delta B} = \frac{\text{基準減衰値の基準スペクトルの基準応答モデル1次周期に対する値}}{\text{現実的減衰値の基準スペクトルの基準応答モデル1次周期に対する値}}</math></p> <p>【具体的な設定方法】</p> <p>①基準応答減衰定数による基準応答用スペクトルと現実的な減衰定数による基準応答用スペクトルの基準応答モデル1次周期における比により評価する。</p> <p>現実的な減衰定数はばらつくので、基準応答用スペクトル形状もそれに従いばらつき、その結果得られるスペクトル値もばらついたものとなる。このようにして得られたスペクトル値のばらつきを <math>\beta_R</math> とする。また、減衰定数の評価に対する <math>\beta_U</math> は考慮しない。</p> <p><math>F_{\delta B} = \frac{1292.8}{1307.5} = 0.99</math> (EW方向)</p> <p><math>\beta_R =</math> 基準応答モデル1次周期に対して減衰がばらついたときの基準応答スペクトル値のばらつき</p> <p><math>\beta_U = 0</math></p> <p>基準応答モデルのA/B 1次周期に対する基準応答スペクトル値 EW方向</p> <table border="1" data-bbox="1344 845 1848 981"> <thead> <tr> <th>基準応答(h=5%)</th> <th>スペクトル値(ga1)</th> <th>重み</th> </tr> </thead> <tbody> <tr> <td>基準応答(h=5%)</td> <td>1292.8</td> <td>—</td> </tr> <tr> <td>中央値(h=4.85%)</td> <td>1307.5</td> <td>—</td> </tr> <tr> <td>h+(h=6.82%)</td> <td>1165.1</td> <td>0.321</td> </tr> <tr> <td>h-(h=4.14%)</td> <td>1384.3</td> <td>0.679</td> </tr> </tbody> </table>

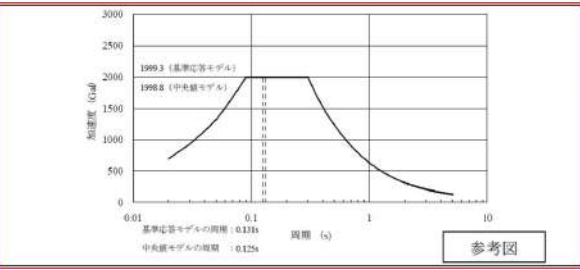
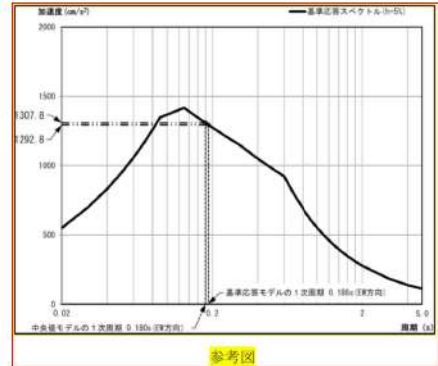
大飯発電所3/4号炉	女川原子力発電所2号炉	泊発電所3号炉	相違理由																																																																																																		
<p>j. 建屋のモデル化に関する係数 <math>F_M</math></p> $F_M = \frac{\text{基準応答スペクトルの基準応答モデル1次周期に対する値}}{\text{基準応答スペクトルの現実的な建屋の1次周期に対する値}}$ <p>【具体的な設定方法】</p> <p>①建屋のモデル化に関する不確かさが建屋応答に与える影響を評価する。なお、基準応答用スペクトルの基準応答モデル1次周期における値と、現実的な建屋モデル（中央値モデル及び現実的応答評価用モデル）の1次周期における値の比により算出する。</p> $F_M = \frac{1999.3}{1998.8} = 1.00 \text{ (EW方向)}$ <p><math>\beta_R</math> = 現実的な建屋の1次周期（ばらつき考慮）に対する基準応答スペクトル値のばらつき</p> <p><math>\beta_U = 0.15^{*7}</math></p> <p>※7：不確かさについては下記の文献から引用した。                  「原子力発電所の fragility 評価における認識論的不確かさに関する研究、その1～その3」（日本建築学会大会梗概集、2007年8月）</p> <table border="1" data-bbox="100 794 678 1050"> <caption>現実的な1次周期に対する基準応答減衰による基準応答評価用スペクトル値 (C/B EW方向)</caption> <thead> <tr> <th rowspan="2">ケース</th> <th colspan="2">Fcと完全相関</th> <th colspan="3">Vsと完全相関</th> <th rowspan="2">重み</th> <th rowspan="2">1次周期 (s)</th> <th rowspan="2">スペクトル値 (gal)</th> </tr> <tr> <th>E</th> <th>G</th> <th>水平ばね</th> <th>回転ばね</th> <th>側面ばね</th> </tr> </thead> <tbody> <tr> <td>基準応答モデル</td> <td>-</td> <td>-</td> <td>-</td> <td>-</td> <td>-</td> <td>-</td> <td>0.1311</td> <td>1999.3</td> </tr> <tr> <td>中央値モデル</td> <td>中央値</td> <td>中央値</td> <td>中央値</td> <td>中央値</td> <td>中央値</td> <td>-</td> <td>0.1250</td> <td>1998.8</td> </tr> <tr> <td rowspan="4">2点推定法のサンプル点</td> <td>+</td> <td>+</td> <td>+</td> <td>+</td> <td>+</td> <td>0.1721</td> <td>0.1208</td> <td>1998.4</td> </tr> <tr> <td>+</td> <td>+</td> <td>-</td> <td>-</td> <td>-</td> <td>0.2319</td> <td>0.1235</td> <td>1998.7</td> </tr> <tr> <td>-</td> <td>-</td> <td>+</td> <td>+</td> <td>+</td> <td>0.2539</td> <td>0.1256</td> <td>1998.9</td> </tr> <tr> <td>-</td> <td>-</td> <td>-</td> <td>-</td> <td>-</td> <td>0.3421</td> <td>0.1282</td> <td>1999.1</td> </tr> </tbody> </table>

ケース	Fcと完全相関		Vsと完全相関			重み	1次周期 (s)	スペクトル値 (gal)	E	G	水平ばね	回転ばね	側面ばね	基準応答モデル	-	-	-	-	-	-	0.1311	1999.3	中央値モデル	中央値	中央値	中央値	中央値	中央値	-	0.1250	1998.8	2点推定法のサンプル点	+	+	+	+	+	0.1721	0.1208	1998.4	+	+	-	-	-	0.2319	0.1235	1998.7	-	-	+	+	+	0.2539	0.1256	1998.9	-	-	-	-	-	0.3421	0.1282	1999.1		<p>j. 建屋のモデル化に関する係数 <math>F_M</math></p> $F_M = \frac{\text{基準応答スペクトルの基準応答モデル1次周期に対する値}}{\text{基準応答スペクトルの現実的な建屋の1次周期に対する値}}$ <p>【具体的な設定方法】</p> <p>①建屋のモデル化に関する不確かさが建屋応答に与える影響を評価する。なお、基準応答用スペクトルの基準応答モデル1次周期における値と、現実的な建屋モデル（中央値モデルおよび現実的応答評価用モデル）の1次周期における値の比により算出する。</p> $F_M = \frac{1289.0}{1302.4} = 0.99 \text{ (EW方向)}$ <p><math>\beta_R</math> = 現実的な建屋の1次周期（ばらつき考慮）に対する基準応答スペクトル値のばらつき</p> <p><math>\beta_U = 0.15^{*7}</math></p> <p>※7：不確かさについては下記の文献から引用した。                  「原子力発電所の fragility 評価における認識論的不確かさに関する研究、その1～その3」（日本建築学会大会梗概集、2007年8月）</p> <table border="1" data-bbox="1321 794 1899 1050"> <caption>現実的な1次周期に対する基準応答減衰による基準応答評価用スペクトル値 (A/B EW方向)</caption> <thead> <tr> <th></th> <th><math>F_S</math></th> <th><math>F_C</math></th> <th>1次周期 (s)</th> <th>スペクトル値 (gal)</th> <th>重み</th> </tr> </thead> <tbody> <tr> <td>中央値モデル</td> <td>中央値</td> <td>中央値</td> <td>0.1883</td> <td>1292.8</td> <td>-</td> </tr> <tr> <td rowspan="4">現実的応答評価用モデル</td> <td>+</td> <td>+</td> <td>0.1728</td> <td>1320.6</td> <td>0.1721</td> </tr> <tr> <td>+</td> <td>-</td> <td>0.1794</td> <td>1308.3</td> <td>0.2539</td> </tr> <tr> <td>-</td> <td>+</td> <td>0.1786</td> <td>1309.9</td> <td>0.2319</td> </tr> <tr> <td>-</td> <td>-</td> <td>0.1850</td> <td>1298.6</td> <td>0.3421</td> </tr> </tbody> </table>

$F_S$	$F_C$	1次周期 (s)	スペクトル値 (gal)	重み	中央値モデル	中央値	中央値	0.1883	1292.8	-	現実的応答評価用モデル	+	+	0.1728	1320.6	0.1721	+	-	0.1794	1308.3	0.2539	-	+	0.1786	1309.9	0.2319	-	-	0.1850	1298.6	0.3421

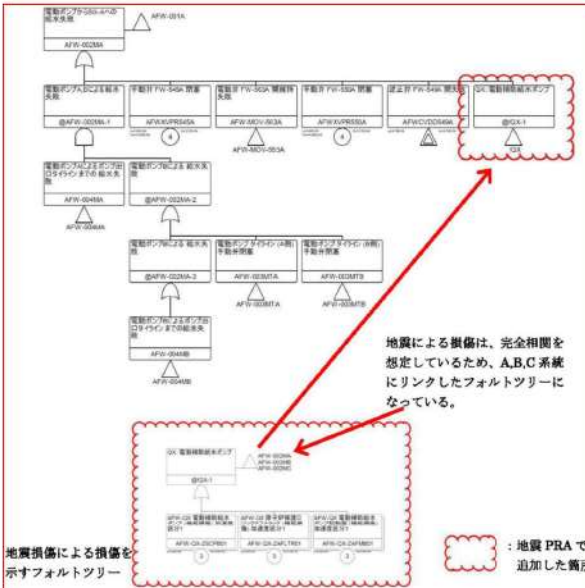
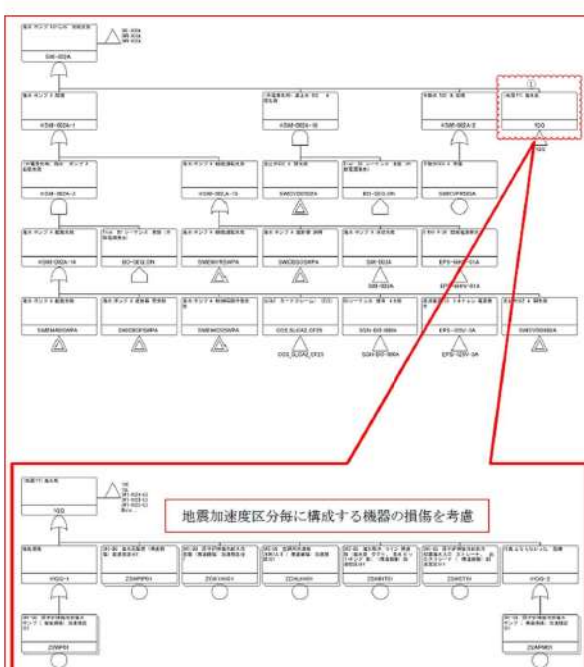
<p>地震による損傷は、完全相関を想定しているため、A,B,C系統にリンクしたフォルトツリーになっている。</p> <p>地震損傷による損傷を示すフォルトツリー</p> <p>：地震 PRA で追加した箇所</p> <p>(内部事象 PRA のフォルトツリーをベースに緩和設備の地震による直接的な損傷を追加した例)</p> <p>第3図 地震による影響の反映 (1/2)</p>

<p>地震加速度区分毎に構成する機器の損傷を考慮</p> <p>(緩和設備の地震による直接的な損傷の代表例「海水系フォルトツリー」)</p> <p>第3図 地震による影響の反映 (1/2)</p>	<p>【美浜】</p> <ul style="list-style-type: none"> <li>■個別評価による相違</li> <li>・損傷により緩和系が機能喪失となり得る設備や設備の最弱部位が異なる</li> </ul>

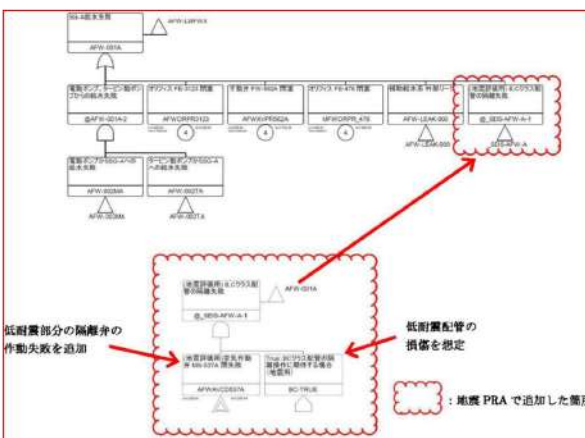
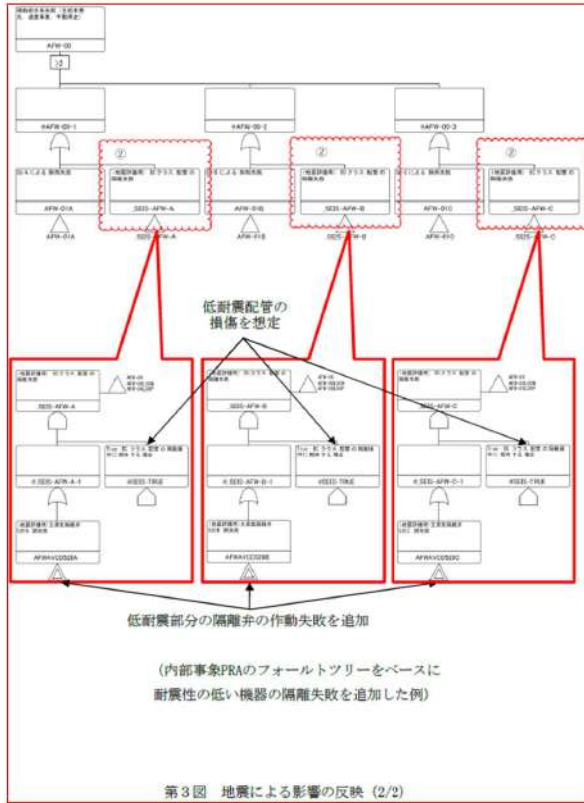
<p>低耐震部分の隔離弁の作動失敗を追加</p> <p>低耐震配管の損傷を想定</p> <p>：地震 PRA で追加した箇所</p> <p>(内部事象 PRA のフォールトツリーをベースに耐震性の低い機器の隔離失敗を追加した例)</p> <p>第3図 地震による影響の反映 (2/2)</p>

<p>低耐震配管の損傷を想定</p> <p>低耐震部分の隔離弁の作動失敗を追加</p> <p>(内部事象PRAのフォールトツリーをベースに耐震性の低い機器の隔離失敗を追加した例)</p> <p>第3図 地震による影響の反映 (2/2)</p>	<p>【美浜】</p> <ul style="list-style-type: none"> <li>■ 個別評価による相違</li> <li>・ 損傷により緩和系が機能喪失となり得る設備や設備の最弱部位が異なる</li> </ul>

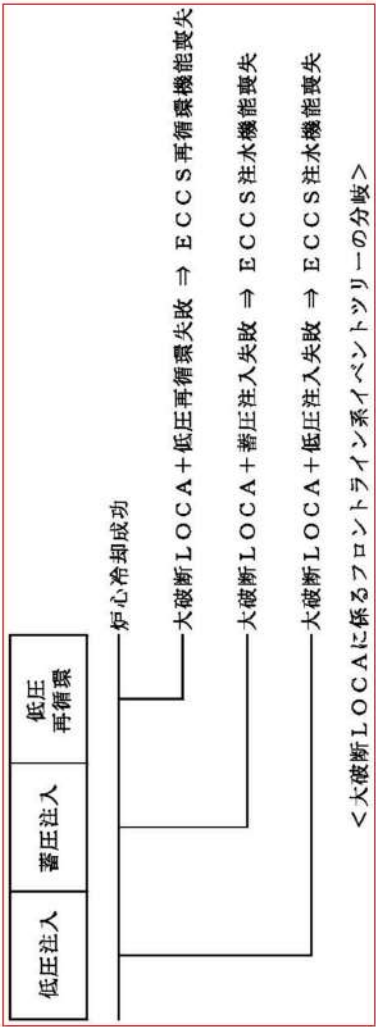
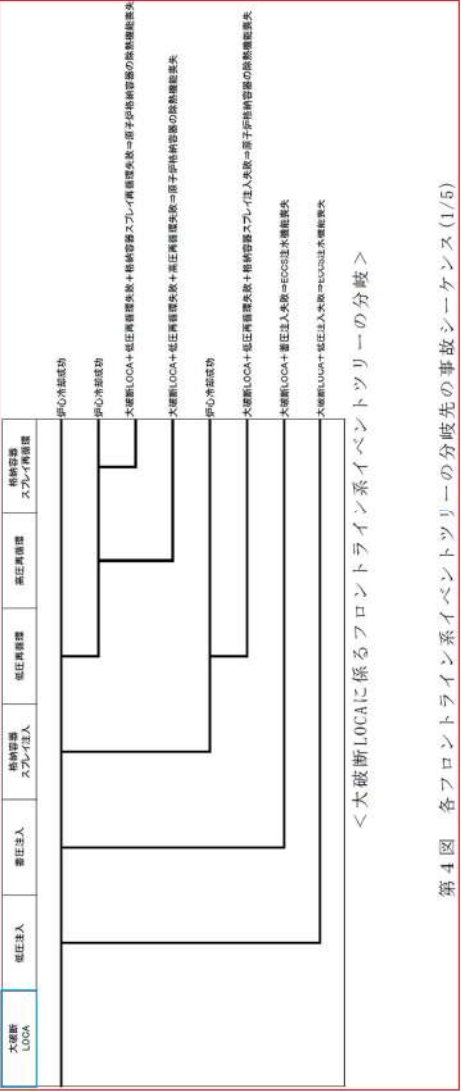
<p style="text-align: center;">&lt;大破断LOCAに係るフロントライン系イベントツリーの分岐&gt;</p>

<p style="text-align: center;">第4図 各フロントライン系イベントツリーの分岐先の事故シーケンス(1/5)</p>	<p>【美浜】</p> <p>■設計の相違</p> <ul style="list-style-type: none"> <li>・泊は非プースティングプラントであり、高圧再循環に余熱除去系統が不要であるため、大破断LOCA時に低圧再循環に失敗しても高圧再循環及び格納容器スプレイ再循環により炉心損傷を回避することができることから、イベントツリーが異なる（大阪、伊方、玄海と同様）</li> </ul> <p>【美浜】</p> <p>■記載方針の相違</p> <ul style="list-style-type: none"> <li>・泊はイベントツリーのヘディングに起因事象を記載している</li> </ul> <p>（以下、相違理由説明を省略）</p>

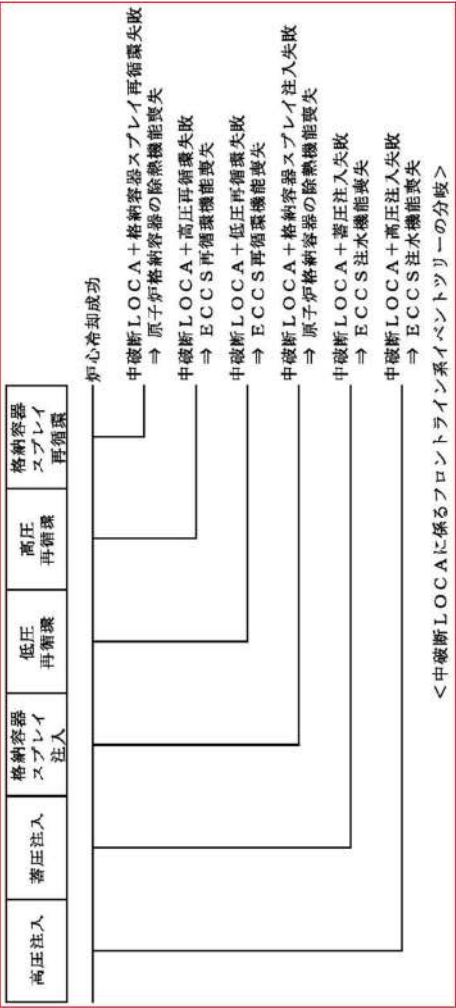
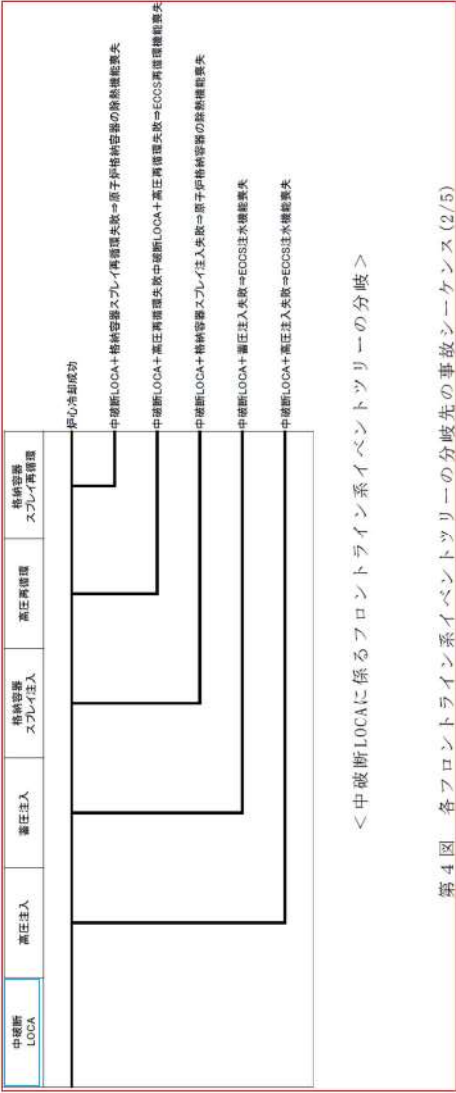
<p style="text-align: center;">＜中破断LOCAに係るフロントライン系イベントツリーの分岐＞</p>

<p style="text-align: center;">＜中破断LOCAに係るフロントライン系イベントツリーの分岐＞</p> <p style="text-align: center;">第4図 各フロントライン系イベントツリーの分岐先の事故シナリオ(2/5)</p>	<p>【美浜】</p> <ul style="list-style-type: none"> <li>■設計の相違</li> <li>・泊は非プースティングプラントであり、高圧再循環に余熱除去系が不要であるため、中破断LOCA時の高圧再循環の成否に低圧再循環の成否は関係ないことから、イベントツリーが異なる（大阪、伊方、玄海と同様）</li> </ul>

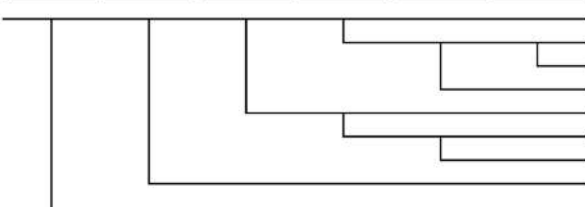
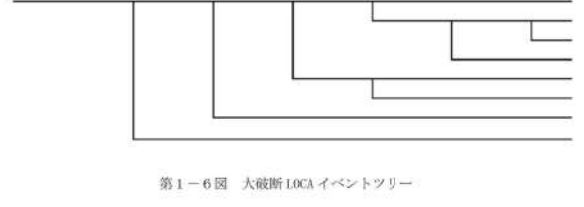
<p data-bbox="179 646 582 670">第 1.2.1.d-6 図 大破断 LOCA イベントツリー</p>	低圧注入系 (LLOCA)	蓄圧注入系 (LLOCA,MLOCA)	CVスプレイ注入系 (LLOCA,MLOCA, SLOCA)	低圧再循環系 (LLOCA)	高圧再循環系 (LLOCA)	CVスプレイ再循環系 (LLOCA,MLOCA, SLOCA)	LIL	ACLM	CIA	LRL	HRL	CRA		<table border="1" data-bbox="1310 287 1892 391"> <tr> <td>大破断LOCA</td> <td>低圧注入系 (LLOCA)</td> <td>蓄圧注入系 (LLOCA,MLOCA)</td> <td>CVスプレイ注入系 (LLOCA,MLOCA, SLOCA)</td> <td>低圧再循環系 (LLOCA)</td> <td>高圧再循環系 (LLOCA)</td> <td>CVスプレイ再循環系 (LLOCA,MLOCA, SLOCA)</td> </tr> <tr> <td>LIL</td> <td>LIL</td> <td>ACLM</td> <td>CIA</td> <td>LRL</td> <td>HRL</td> <td>CRA</td> </tr> </table>

<p data-bbox="1456 566 1724 590">第 1-6 図 大破断 LOCA イベントツリー</p>	大破断LOCA	低圧注入系 (LLOCA)	蓄圧注入系 (LLOCA,MLOCA)	CVスプレイ注入系 (LLOCA,MLOCA, SLOCA)	低圧再循環系 (LLOCA)	高圧再循環系 (LLOCA)	CVスプレイ再循環系 (LLOCA,MLOCA, SLOCA)	LIL	LIL	ACLM	CIA	LRL	HRL	CRA	<p data-bbox="1915 279 1982 303">【高浜】</p> <p data-bbox="1915 311 2060 335">■記載方針の相違</p> <p data-bbox="1915 343 2161 470">・泊はイベントツリーのヘディングに起因事象を記載している (以下、相違理由説明を省略)</p>

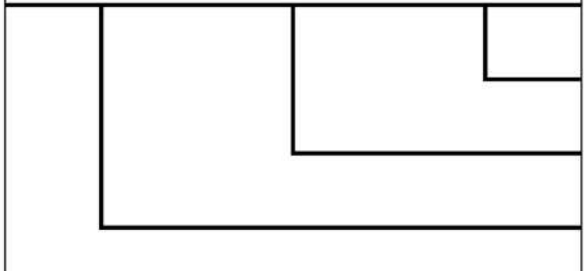
<p data-bbox="179 566 616 598">第1.2.1.d-3図 過渡分類イベントツリー</p>	全交流動力 電源喪失	ヒートシンク 機能喪失	外部電源喪失	SBO	QL	QA		<table border="1" data-bbox="1310 255 1892 327"> <tr> <td>全交流動力 電源喪失</td> <td>原子炉補機 冷却機能喪失</td> <td>外部電源喪失</td> </tr> </table>

<p data-bbox="1433 694 1769 726">第3-3図 過渡分類イベントツリー</p>	全交流動力 電源喪失	原子炉補機 冷却機能喪失	外部電源喪失	
全交流動力 電源喪失	ヒートシンク 機能喪失	外部電源喪失										
SBO	QL	QA										
全交流動力 電源喪失	原子炉補機 冷却機能喪失	外部電源喪失

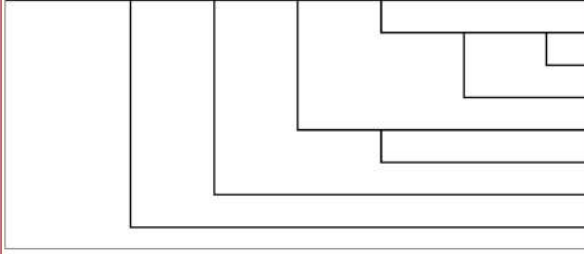
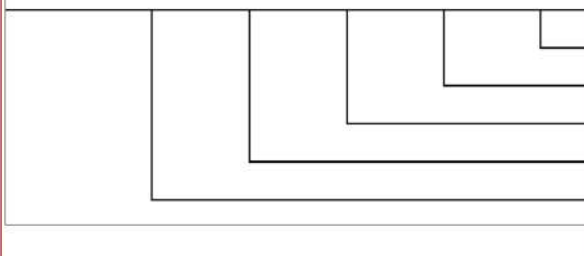
<p>第 3-4 図 大破断LOCAイベントツリー</p> </div> <div data-bbox="1310 758 1892 1077"> <table border="1"> <tr> <td>中破断LOCA</td> <td>蓄圧注入</td> <td>格納容器スプレイ注入</td> <td>高圧再循環</td> <td>格納容器スプレイ再循環</td> </tr> </table>

<p>第 3-5 図 中破断LOCAイベントツリー</p> </div>	大破断LOCA	低圧注入	蓄圧注入	格納容器スプレイ注入	低圧再循環	高圧再循環	格納容器スプレイ再循環	中破断LOCA	蓄圧注入	格納容器スプレイ注入	高圧再循環	格納容器スプレイ再循環	<p>【高浜】</p> <ul style="list-style-type: none"> <li>■設計の相違</li> <li>・泊は非プースティングプラントであり、高圧再循環に余熱除去系統が不要であるため、大破断LOCA時に低圧再循環に失敗しても高圧再循環及び格納容器スプレイ再循環により炉心損傷を回避することができることから、イベントツリーが異なる（大飯、伊方、玄海と同様）</li> </ul> <p>【高浜】</p> <ul style="list-style-type: none"> <li>■設計の相違</li> <li>・泊は非プースティングプラントであり、高圧再循環に余熱除去系が不要であるため、中破断LOCA時の高圧再循環の成否に低圧再循環の成否は関係ないことから、イベントツリーが異なる（大飯、伊方、玄海と同様）</li> </ul>

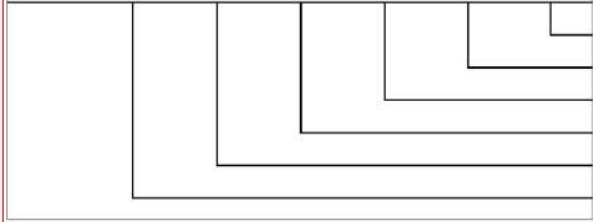
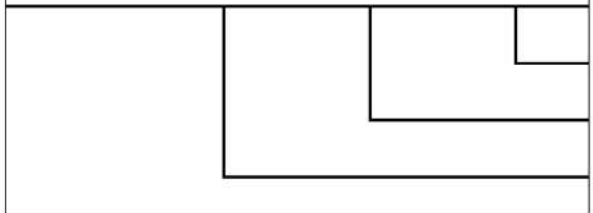
<p style="text-align: center;">第 3-6 図 小破断LOCAイベントツリー</p> </div> <div data-bbox="1308 719 1899 1018" style="border: 1px solid black; padding: 5px; margin-top: 20px;"> <table border="1" style="width: 100%; text-align: center;"> <tr> <td>2次冷却系の破断</td> <td>原子炉トリップ</td> <td>主蒸気隔離</td> <td>補助給水</td> </tr> </table>

<p style="text-align: center;">第 3-7 図 2次冷却系の破断イベントツリー</p> </div>	小破断LOCA	原子炉トリップ	補助給水	高圧注入	格納容器スプレイ注入	高圧再循環	格納容器スプレイ再循環	2次冷却系の破断	原子炉トリップ	主蒸気隔離	補助給水	<p>【高浜】</p> <p>■設計の相違</p> <ul style="list-style-type: none"> <li>・泊は非プースティングプラントであり、高圧再循環に余熱除去系が不要であるため、小破断LOCA時の高圧再循環の成否に低圧再循環の成否は関係ないことから、イベントツリーが異なる（大飯、伊方、玄海と同様）</li> </ul>

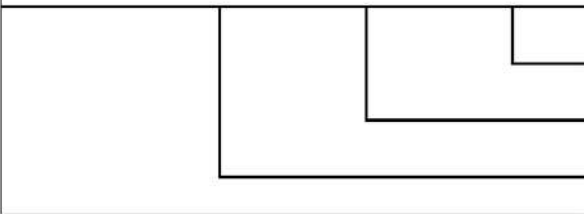
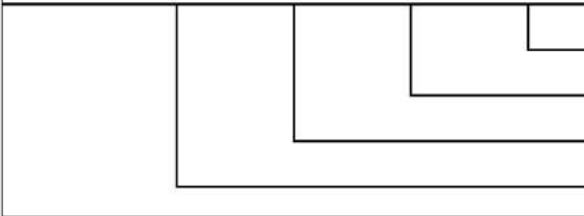
<p data-bbox="1444 582 1758 614">第 3-8 図 外部電源喪失イベントツリー</p> <table border="1" data-bbox="1310 758 1892 805"> <tr> <td>原子炉補機冷却機能喪失</td> <td>原子炉トリップ</td> <td>補助給水</td> <td>加圧器逃がし弁 / 安全弁LOCA</td> <td>1次冷却材ポンプ封水LOCA</td> </tr> </table>

<p data-bbox="1411 1053 1780 1085">第 3-9 図 原子炉補機冷却機能喪失イベントツリー</p>	外部電源喪失	原子炉トリップ	非常用所内交流電源	補助給水	原子炉補機冷却機能喪失	原子炉トリップ	補助給水	加圧器逃がし弁 / 安全弁LOCA	1次冷却材ポンプ封水LOCA
